Stollenvermessung unter Extrembedingungen in unbekanntem Tiefen

Der Artikel befasst sich hauptsächlich mit der Bewältigung von Herausforderungen bei der Vermessung eines schwer zugänglichen 800 m langen Stollens ohne Sauerstoff. Dabei liegt das Hauptaugenmerk weniger auf der vermessungstechnischen Seite sondern mehr beim Thema Sicherheit, Logistik und interdisziplinäre Zusammenarbeit. Die Vermessungsarbeiten mussten unter Verwendung von redundantem Atemschutz ausgeführt werden, wobei der Zugang zum Stollen nur über einen 15 m tiefen und 60 cm breiten Vertikalschacht erfolgen konnte. Aus den mit kreiselgestützten tachymetrischen Aufnahmen resultierten Quer- und Längsprofile sowie die Angabe der Überdeckung, wobei am Stollende eine Messgenauigkeit (1 Sigma) von 4 cm in der Lage und eine Höhengenaugigkeit von 2 cm erreicht werden konnte. Der Kostenanteil für die Gewährleistung der Sicherheit betrug über die Hälfte des gesamten Auftragsvolumens und war damit relativ hoch, aber absolut gerechtfertigt. Denn nur so konnte die Vermessung trotz enormen Zeitdrucks und körperlicher Anstrengungen sicher und termingerecht durch die Trigonet AG durchgeführt werden.

F. Nebel, A. Barmettler

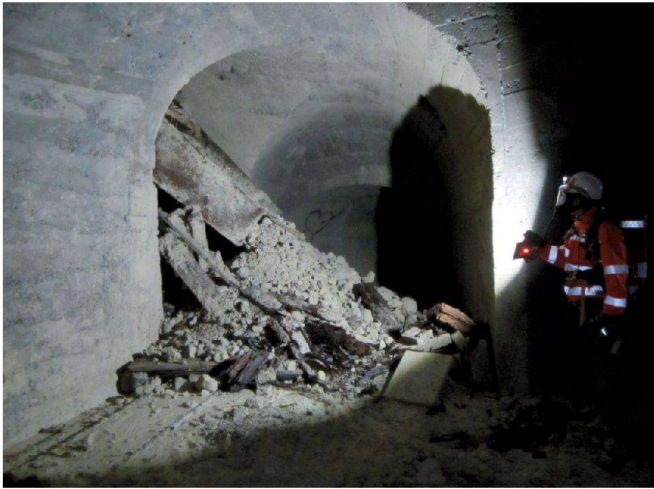
Abb. 1: Stolleneinbruch.

positives bedeutete. Weiter besitzt der Stollen drei zusätzliche kavernenartige Ausbrüche, welche teilweise verschüttet sind. Diese dienten ursprünglich als Verladestationen und Wendepunkte für die Materialtransportbahn. Die beiden Stollenenden sind nicht ausgebaut und befinden sich somit noch im Rohausbruch. Diese Extrembedingungen machten die Vermessungsarbeiten zu einer echten logistischen und sicherheitstechnischen Herausforderung.

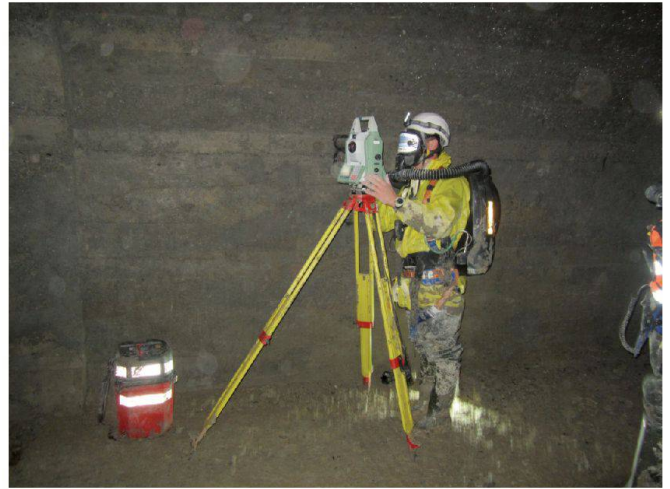
Abb. 2: Tachymetermessung mit Atemschutzgerät.

Für die Sauerstoffversorgung und Sicherheit der Messequipes war die Unternehmung AST (Atem-Schutz-Technik AG) aus Brugg zuständig. Dazu wurden für jeden Mitarbeiter ein Kreislaufatemschutzgerät mit einer maximalen Sauerstoffversorgungsdauer von vier Stunden sowie zusätzlich ein oder mehrere Pressluftatem-

schutzgeräte mit maximal zwei Stunden zur Verfügung gestellt (siehe Abb. 2). Die Atemschutzgeräte konnten jedoch erst im Stollen angezogen werden, da der Vertikalschacht mit 60 cm zu eng war. Die Luftzufuhr während dem Schachtabstieg wurde aus diesem Grund mittels separaten Kompressoren und Sauerstoffschläuchen gewährleistet. Die Messequipes wurden durch einen Feuerwehr-Instruktor, welcher bei einer Fehlfunktion eines Atemschutzgerätes sofort hätte eingreifen können, begleitet. Zusätzlich war ein Mitglied der Messequipe aktiver Feuerwehrmitglied mit mehrjähriger Atemschutzerfahrung. Nebst der Atemschutzausrüstung trugen alle Mitarbeiter einen Klettergurt, Funkgerät, Helm und mehrere Taschenlampen.

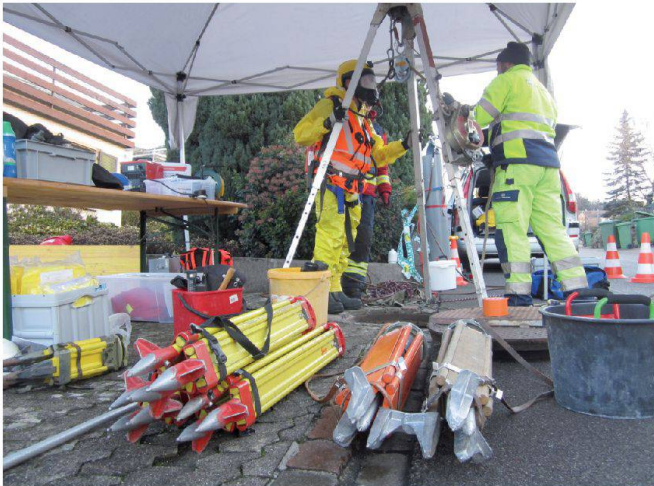
Abb. 3: Rettungshubeinrichtung.

Für den sicheren Auf- und Abstieg und den Materialtransport in den Stollen durch den Vertikalschacht musste eine Rettungshubeinrichtung (Dreibein) aufgestellt werden (siehe Abb. 3). Diese wurde durch einen Spezialisten der ISS Kanal Services AG bereitgestellt und bedient. Damit das viele Atemschutz- und Messmaterial im Stollen trocken zwischengelagert werden konnte, musste im Bereich des Vertikalschachts ein Wasserschutz (Schwimmelemente) aufgebaut werden (siehe Abb. 4). Diese dienten auch als Rettungsbarren in einem Notfall. In einem Sicherheitskonzept wurde das Vorgehen je-

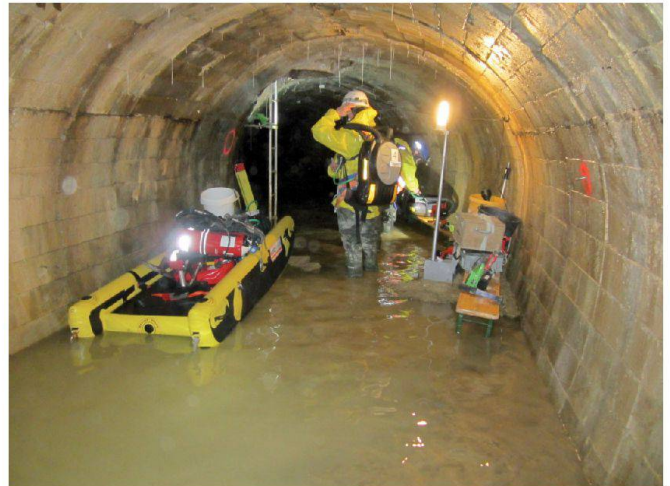
Abb. 4: Wasserschutz für Materialdepot.
