Dokumentation und Überwachung einer Rutschung mittels UAV (Unmanned Aerial Vehicle)

Autor(en): **Meier, G. / Frank, S.**

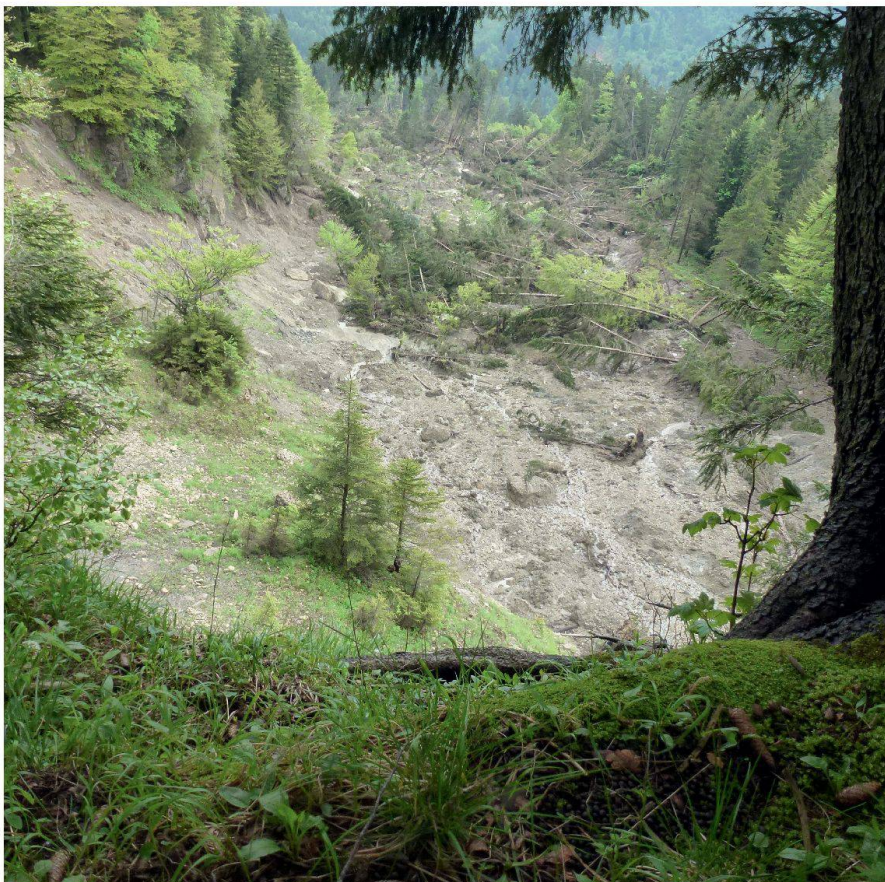
Abb. 1: Rutschung in der ersten Juniwoche 2013 (Bild: Ingenieure Bart AG).

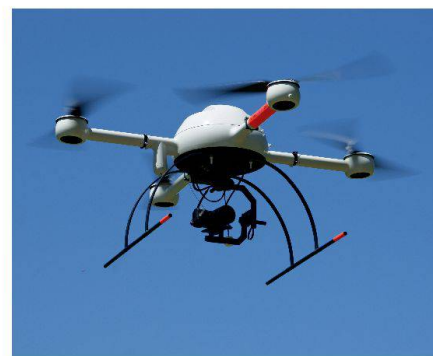
Für die Befliegung wird ein Quadrocopter der Firma Microdrones verwendet. Mit einer Nutzlast von über einem Kilo und Flugzeiten bis 45 Minuten können auch grössere Gebiete je nach Bedarf mit unterschiedlichen Sensoren (z.B. Foto-, Video-, Multispektral-, Wärmebildkamera, Laserscanner) befliegen werden. Im Fall der Rutschung Howald wurde eine Sony NEX-5N Systemkamera mit einem 24mm Zeiss-Objektiv gewählt. Aus den drei Flügen resultieren je 300 Bilder, welche als Grundlage für die Erstellung diverser Produkte benötigt werden. Die Flüge wurden im Jahr 2013 dreimal durchgeführt. Für 2014 sind weitere Flüge geplant.

Abb. 4: MD4-1000 im Einsatz (Bild: Rolf Ehrbar).

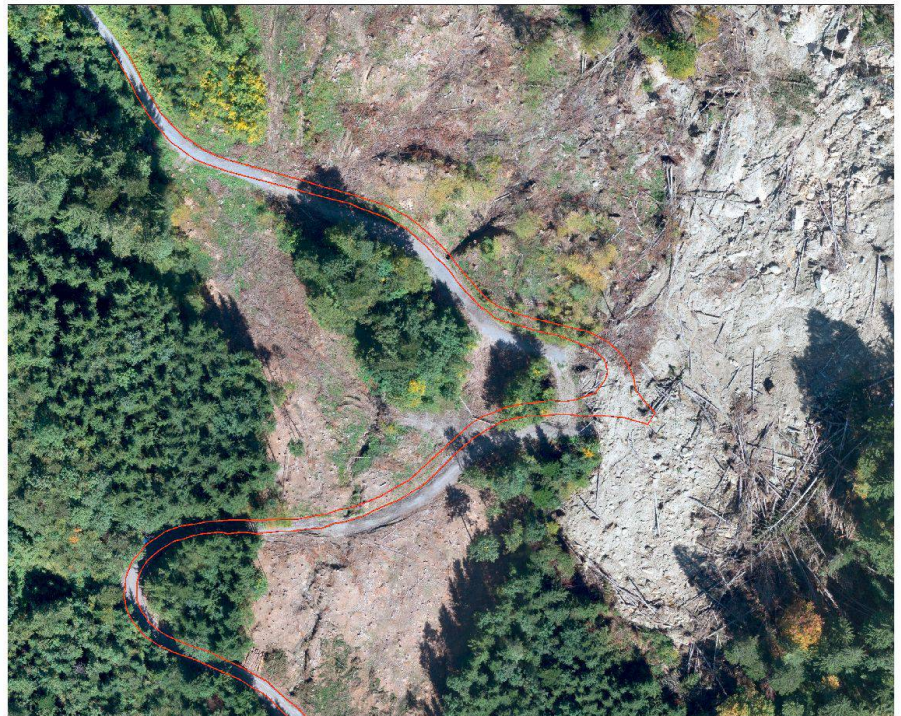
Abb. 7: Veränderung an der Howaldstrasse: Die Strasse wurde im Einflussbereich der Rutschung seit Rutschungsabgang bis maximal 6m talwärts verschoben; ein Grossteil dieser Bewegungen geschah im Laufe der Folgerutschung (Bild: Ingenieure Bart AG).
