**Sattel SZ, Morgarten, Letzimauer
Bericht zu den archäologischen Untersuchungen
im Jahr 2012**

Jakob Obrecht

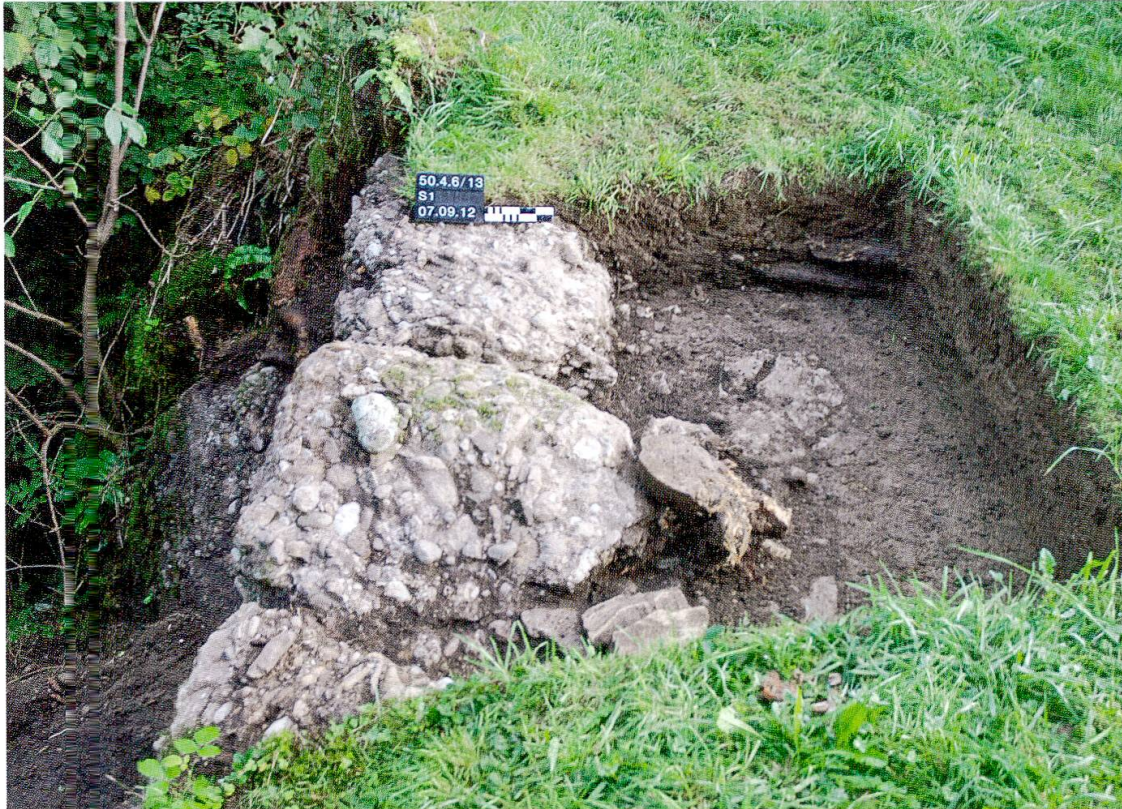
Abb. 3: Schnitt S1, Blick auf die Mauerkrone der einhäutig aufgeführten Stützmauer, von SW.

Die Mauer wurde auf ihrer gesamten Breite und ihrer vorderen Kante auf einer Länge von 2,4 m freigelegt (Abb. 3). Sie hat im untersuchten Abschnitt einen leichten Knick und steht mehrheitlich direkt auf dem anstehenden Fels. Das einhäuptig aufgeführte Mauerwerk besteht aus unterschiedlich grossen, trocken gefügten Nagelfluhbrocken (Abb. 4).

Vergleicht man den Mauerbefund mit den Mauerbeobachtungen in den weiteren vier Sondierschnitten, wird sofort klar, dass wir hier eine vollständig andere Mauerstruktur vor uns haben: einhäuptig, trocken aufgeschichtet und mit Erdrich hinterfüllt. Ein Befund, der hier dem von P. Wilhelm Sidler beschriebenen Bauschema der Letzimauer entspricht.²⁸ Trotzdem ist davon auszugehen, dass dieser und die zwei anderen von Sidler östlich davon postulierten Mauerabschnitte (Karte Sidler Punkte 10 und 11) nicht zur Letzi gehören. Vielmehr sind auch diese zwei später angelegte Terrassierungsmauer.

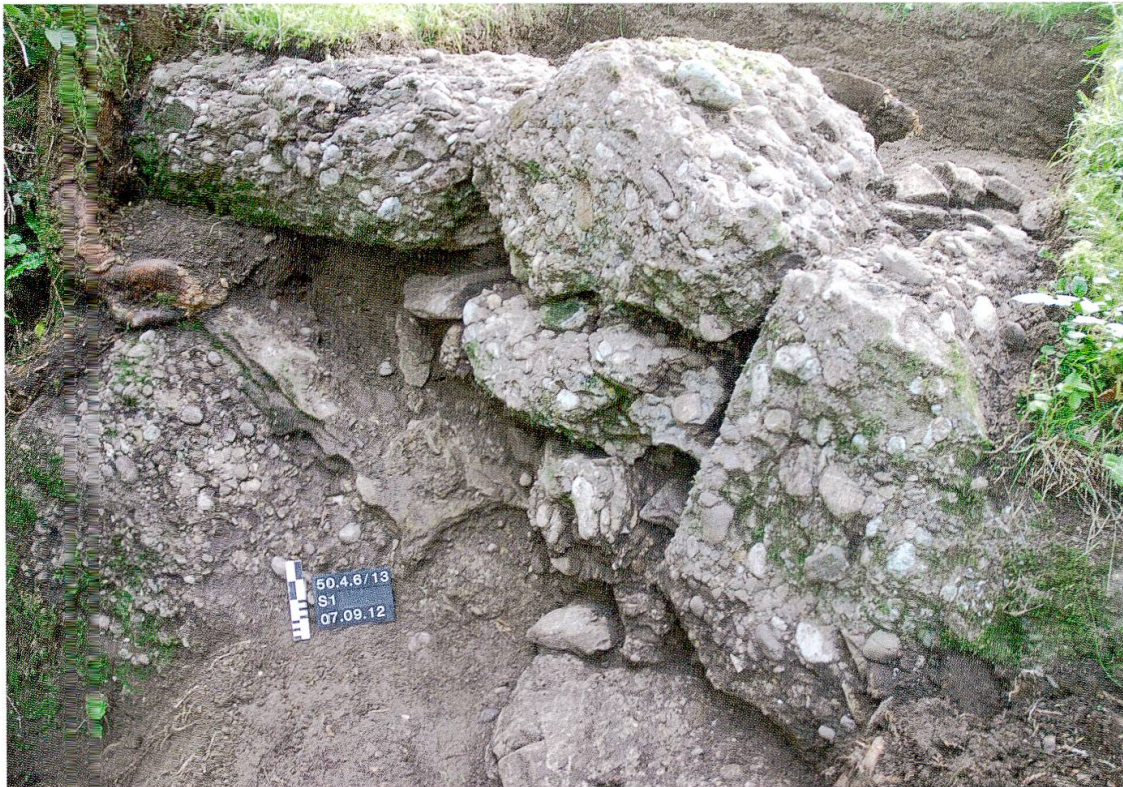
Abb. 4: Schnitt S1, Front der einhäutig aufgeführten Stützmauer, von SW.

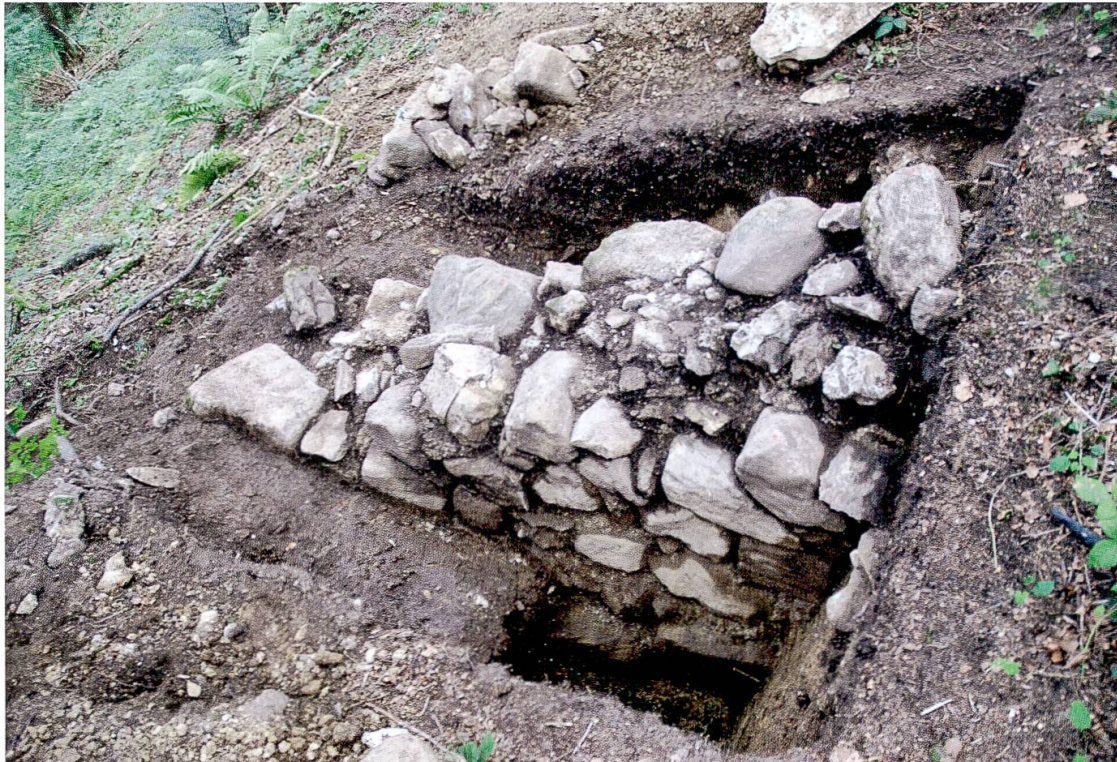
Abb. 5: Schnitt S2, freundseitige Front der Letzimauer mit gut erkennbarem Fundamentabsatz, von WNW.

und mit Mörtel gebunden. Die im Schnitt S₅ deutlich zu erkennenden unterschiedlichen Steingrößen der beiden Mauermäntel (siehe unten Schnitt S₅) sind hier wegen der flächenmässig kleinen freigelegten Ausschnitte nur ansatzweise zu erkennen (Abb. 5).

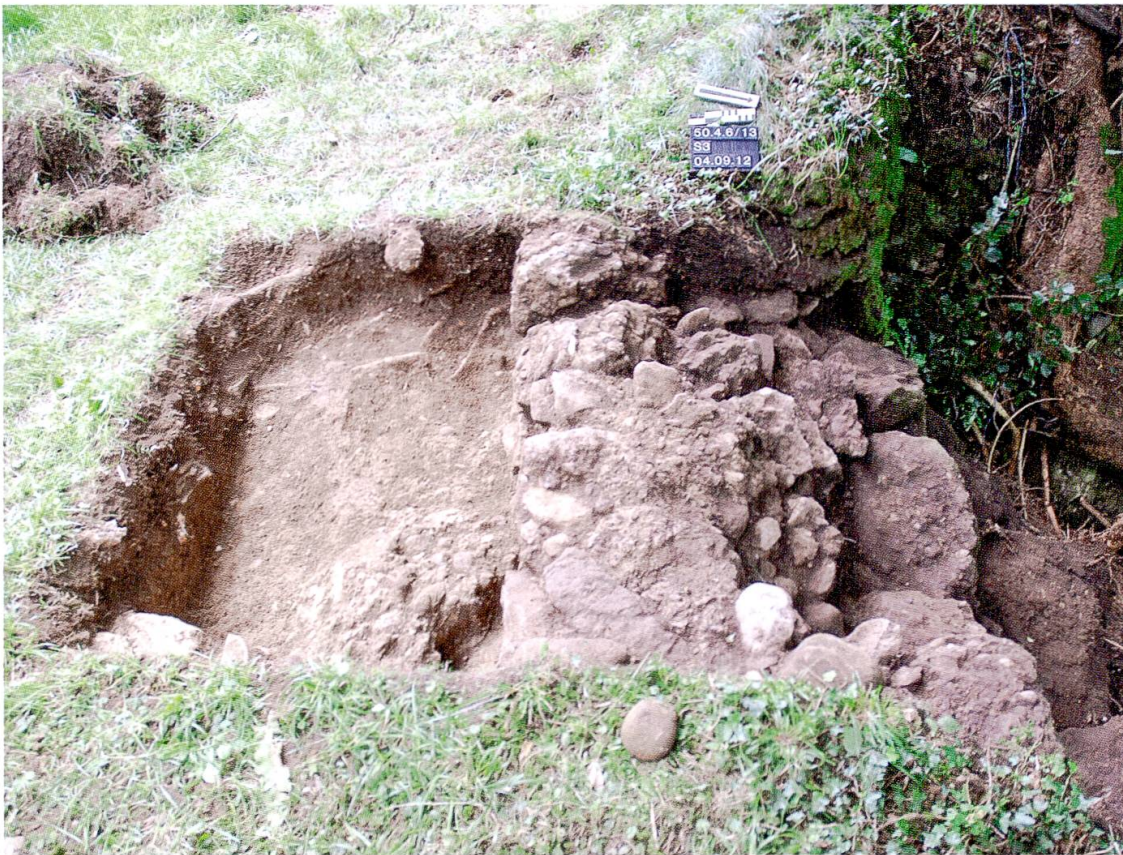
Abb. 8: Schnitt S3, Abbruchkronen der Letzimauer, von ENE.

Unter der Grasnarbe war hier die Mauer noch auf ihrer gesamten Breite von 1,2 m erhalten (Abb. 8). Es handelt sich dabei um ein zweihäufiges Mauerwerk mit einem gut vermörtelten Kern aus kleineren Steinen. Der feindseitige, mehrheitlich aus grossen Steinen bestehende Mauermantel steht direkt auf dem anstehenden Fels und ist noch mindestens drei Lagen hoch erhalten. Freundseits sind nur noch zwei Steinlagen vorhanden, wobei die untere aus plattigen Steinen besteht. Sie wurden wohl in der Absicht verlegt, vor dem Aufmauern des Aufgehenden eine einigermassen ebene Fläche zu schaffen.

Die angetroffene Situation ist ein deutliches Indiz dafür, dass die Mauer hier einstmals bodeneben abgebrochen worden ist. Vermutlich, weil man auch hier etwas mehr Grasland gewinnen wollte. Die Mauerbreite von 1,2 m weicht stark von den andernorts gemessenen 0,8 m Breite ab. Es ist aber denkbar, dass wir hier nur noch das eigentliche Mauerfundament vor uns hatten und das darauf abgestellte, längst abgebrochene Aufgehende ebenfalls nur 0,8 m breit gewesen war. Aus dem auf der Nordost-Seite der ausgehobenen Fläche angelegten Profilschnitt P₄³⁰ geht nicht hervor, ob auch hier freundseits der Mauer eine wie in Schnitt S₂ beobachtete Berme angeschüttet gewesen war. Es ist eher nicht davon auszugehen. In diesem Abschnitt sorgte bereits die Topografie für die für Verteidiger vorteilhafte Überhöhung.

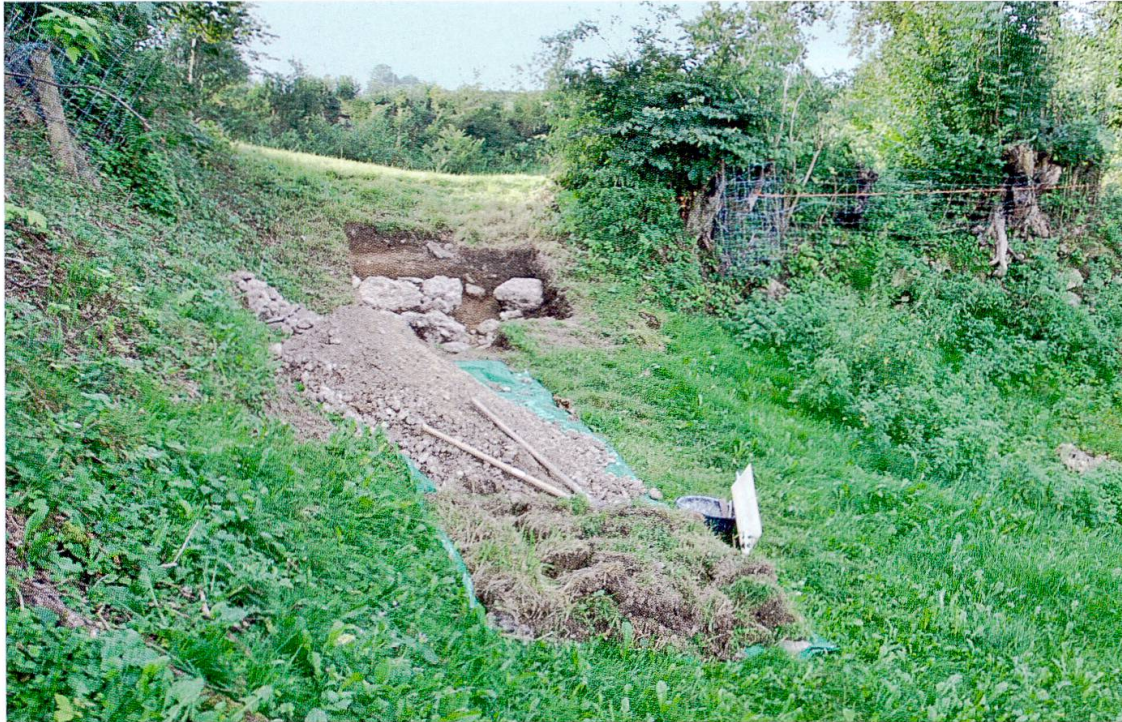
Abb. 9: Schnitt S₄, Übersicht, rechts im Bild ein stark überwachsener Abschnitt der Letzimauer, von NNE.

Der Schnitt S₄ ist an dem Ort angelegt, an dem Sidler ein «Thürli» postulierte (Karte Sidler Punkt 5) (Abb. 9). In diesem Abschnitt der Letzi befindet sich eine rund 35 m breite, gut begehbare Lücke im Felsgrat. Diese ist heute noch auf vier Fünfteln durch stark mit Stauden überwachsene Reste der Letzimauer versperrt. Der mit Gras überwachsene Mauerdurchgang, an dessen Stelle Sidler das Törlein vermutete, liegt am östlichen Ende der Lücke.

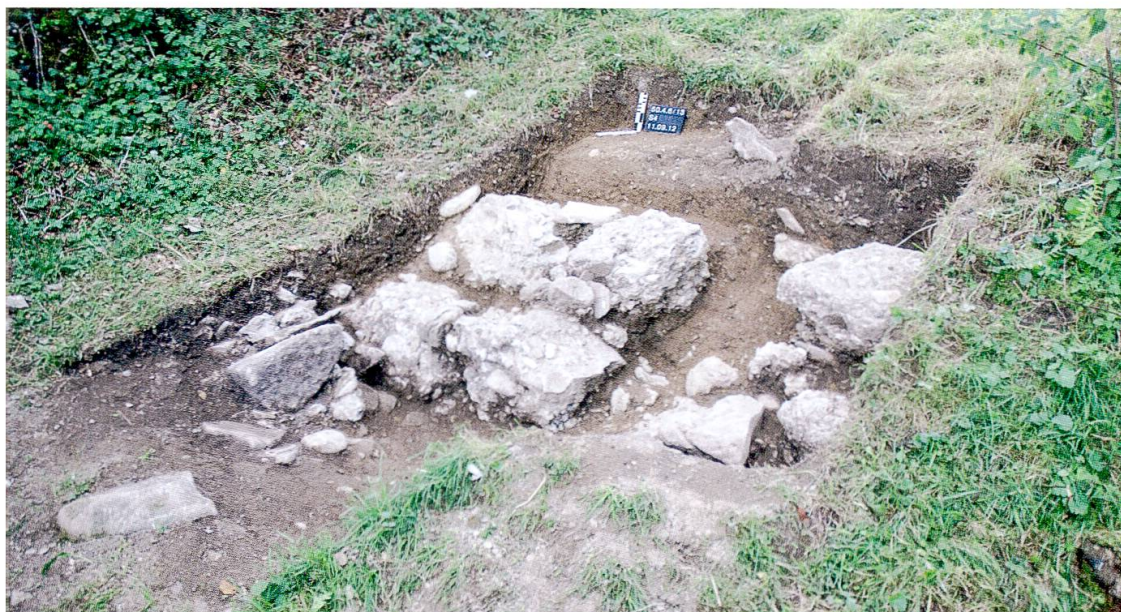
Abb. 10: Schnitt S₄, Übersicht, von NW.

Im Schnitt S₄ wurde nur noch die unterste Steinlage der hier 0,8 m breiten Letzmauer freigelegt. Die Mauer ist auch hier zweihäufig. Im Zentrum des Sondierschnitts war sie allerdings fast vollständig abgebrochen.³¹ Eine Subkonstruktion für eine Toröffnung war nicht mehr festzustellen.

Das mutmassliche «Thürli» kann kaum existiert haben. Neben dem vorliegenden Befund spricht auch die Tatsache dafür, dass das Gelände freundschafts der Mauer weiter ansteigt (Abb. 10). Um diesen topografisch bedingten Höhenunterschied zwischen der Feindseite (vorne im Bild) und der Freundseite zu überwinden, hätte entweder die Türschwelle feindseitig auf mehr als einem Meter Höhe liegen müssen oder es hätte im Durchgang eine Treppe bzw. eine schräge Rampe gebraucht.

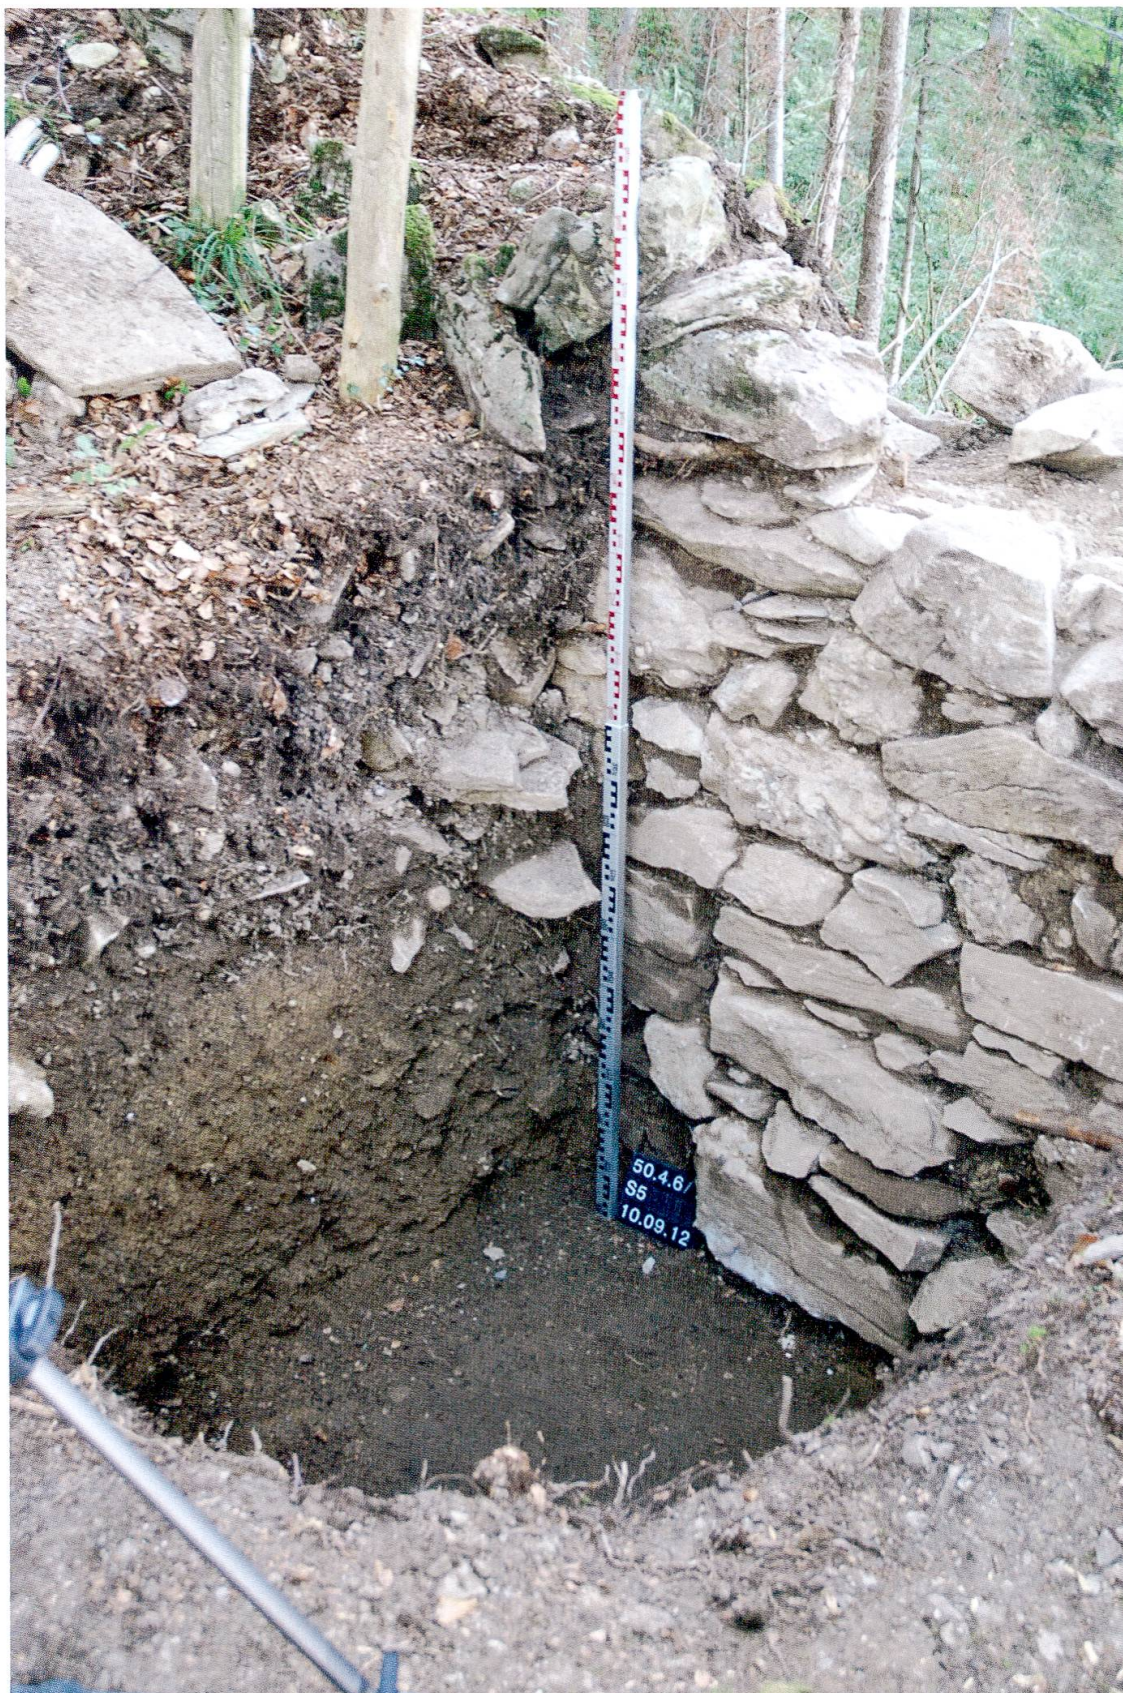
Abb. 11: Schnitt S₅, Profil P₅ und freundseitige Front der Letzimauer, von SE.

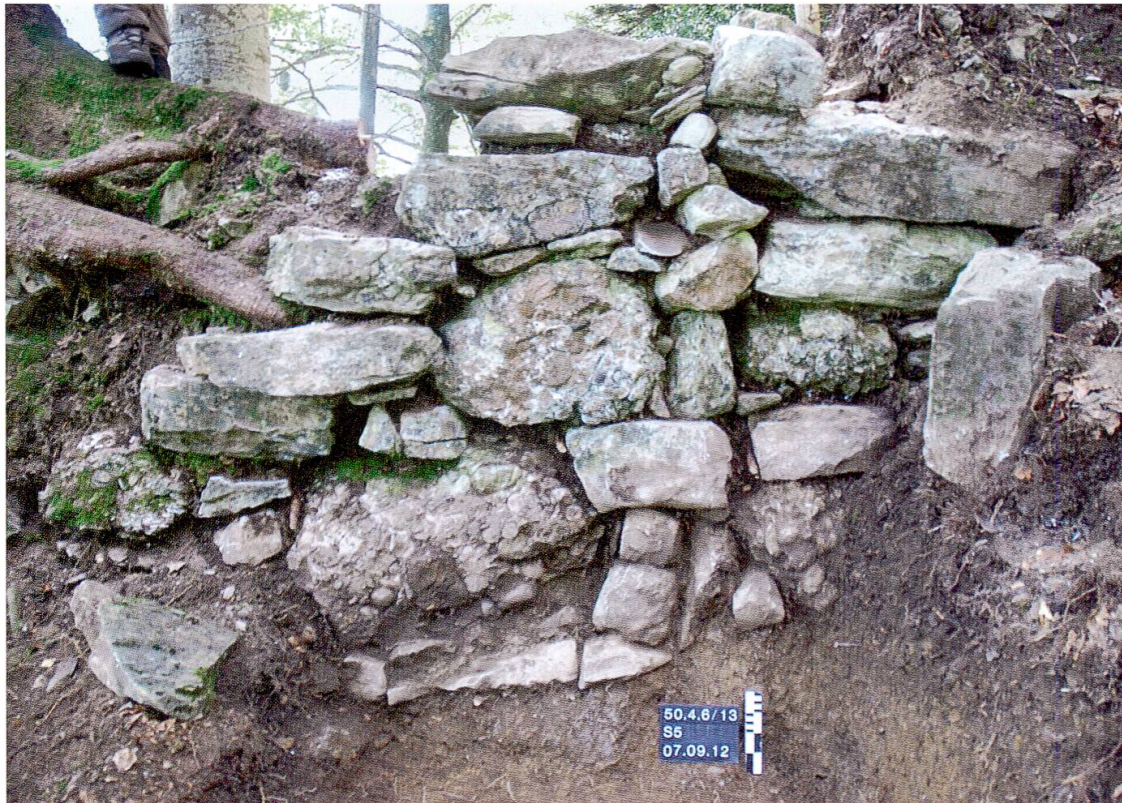
Abb. 12: Schnitt S₅, feindseitige Front der Letzimauer, von NNE.
