Zeitschrift: **Mitteilungen der Geographisch-Ethnographischen Gesellschaft  
Zürich**

Band (Jahr): **34 (1933-1934)**

# Die Gestaltung der Landschaft im Bereiche der großen Massenanhäufungen in der Gemeinde Campo (Valle Maggia)

Von OTTO LEHMANN, E.T.H.

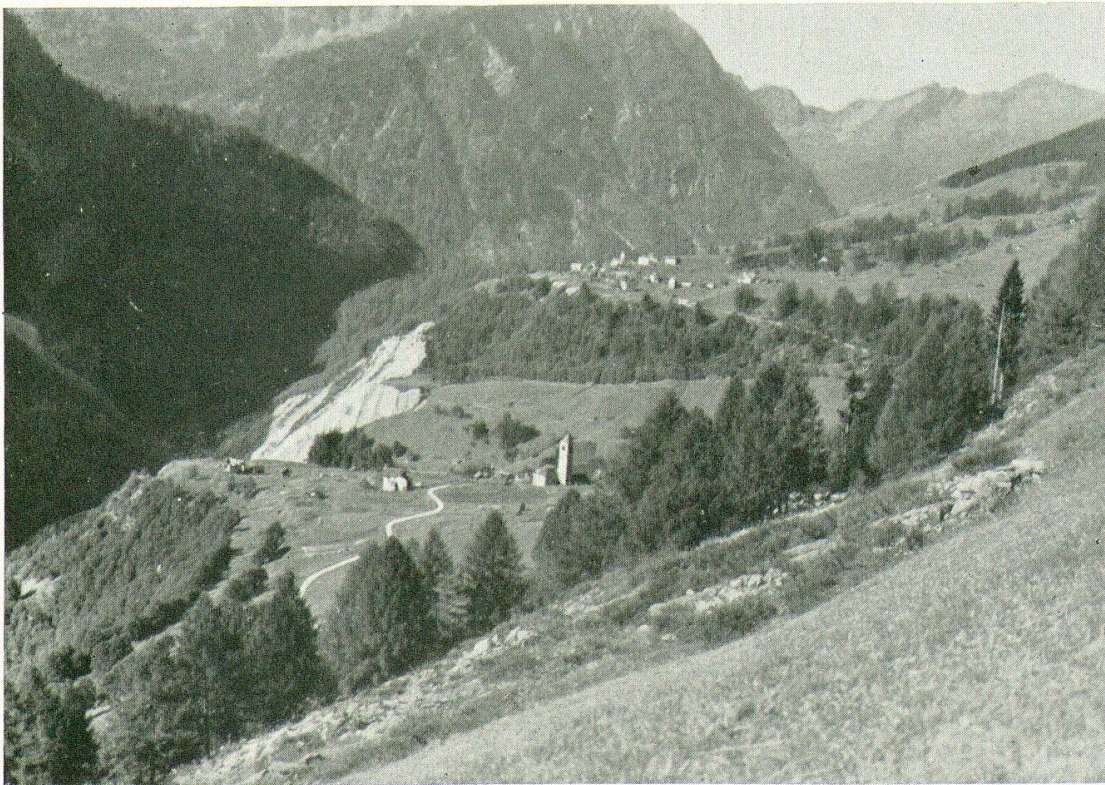
Bild 1. Campo und Cimalmotto von den untern Hütten der Alpe Lareggio bei 1500 m.

- Bild 1:** Ueberblick talaufwärts über die Terrassen von Campo und Cimalmotto. Links der gewundenen Straße das bewaldete Absatzungsgehänge, an dessen von vernarbten Rissen durchsetztem oberem Randgebiet vor d. J. 1858 «Alla Chiesa» zugrunde ging. Der Angriff der Plaike auf die hohe Terrasse von Cimalmotto ist erst im 20. Jahrhundert so weit emporgewachsen. Der Kamm im Hintergrunde liegt schon in Italien. Er zeigt das allgemeine isoklinale Gefüge der Bankung.

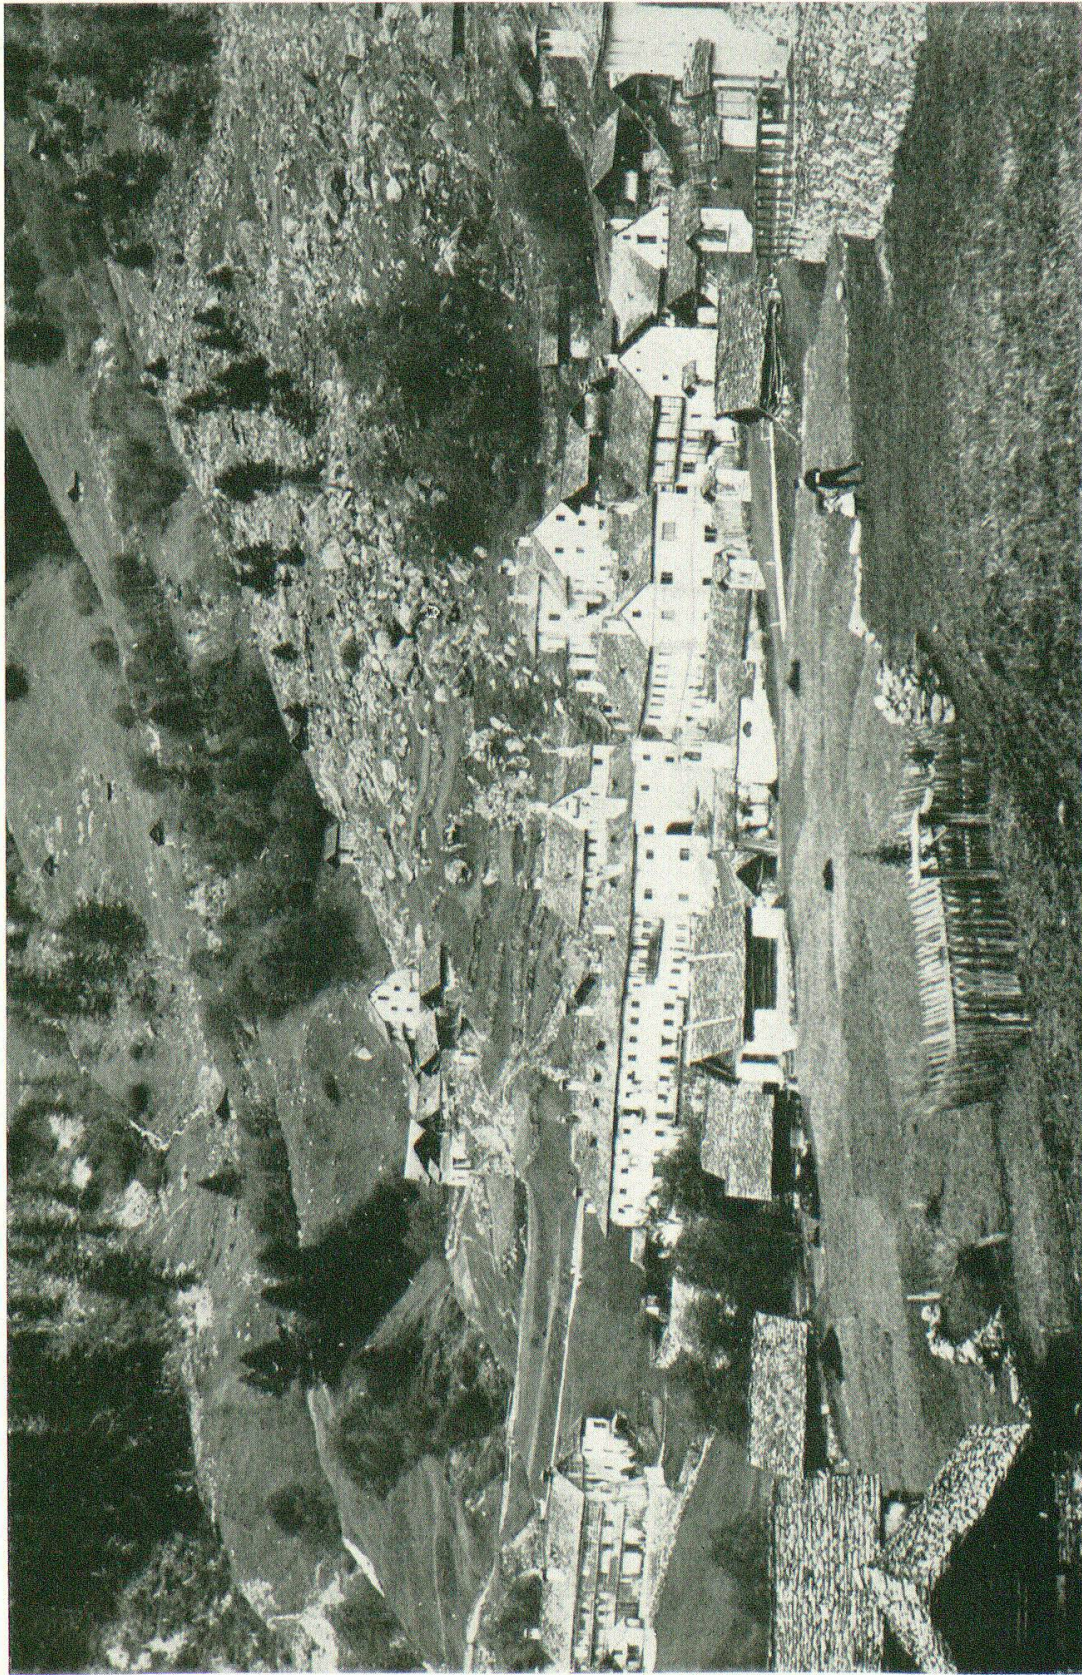
Bild 5. Die Gemeindeteile Matter und Campo Villaggio im Oktober 1890.  
Zustand bis Frühling 1897.

- Bild 4:** Vgl. den Text im Abschnitt III, 4.
- Bild 5:** Vom Format 18 × 24 cm verkleinerte Aufnahme Campos durch Agosto Monotti, Photogr. in Cavigliano, gemacht am 15. Oktober 1890. Das Original ist im Besitz von Frau Cecilia Donzini in Campo. Blick in den nordöstlichen Teil der Mulde von Campo. Ganz rechts die Casa Communale. In der Höhe auf einer Terrasse des Trümmerstroms der verschwundene Gemeindeteil Matter(o). Die Hütte im Dorf ganz links vorne wurde seither abgetragen.
