Bodenerosion in Semien-Äthiopien

Autor(en): **Hurni, Hans**

Oberes Jinbar-Tal – Upper Jinbar-Valley
SEMIEN, Aethiopien – Ethiopia

(mit Kartenbeilage 1 : 25 000)

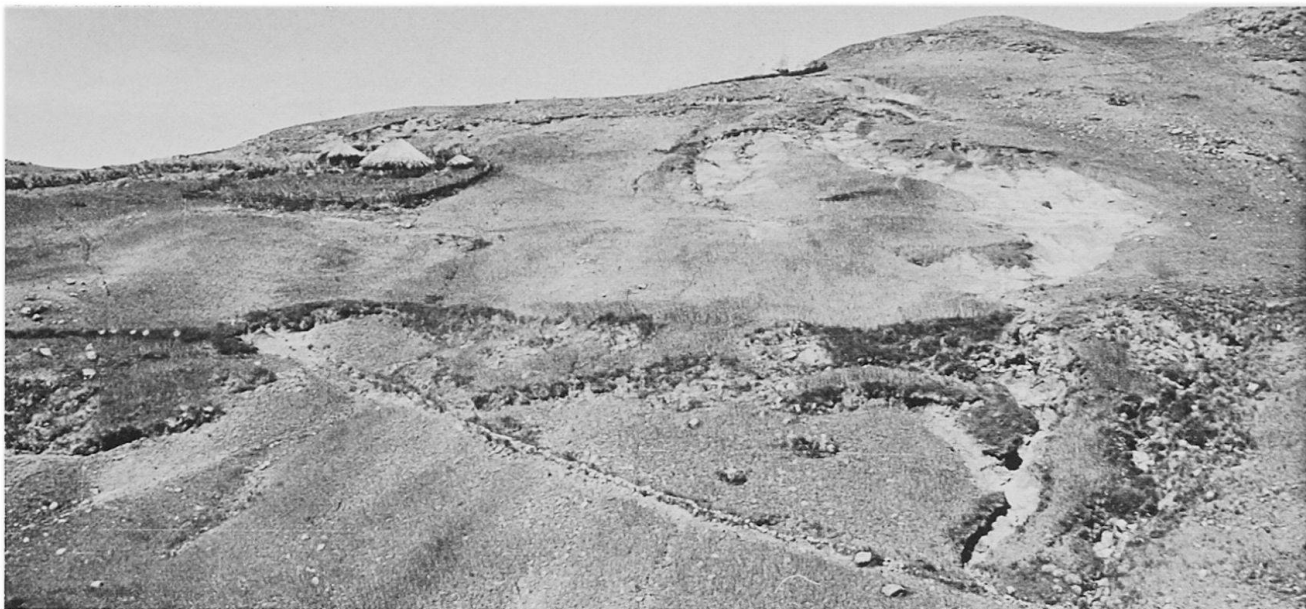
1

Abb. 1: Typischer Osthang im Jinbar-Tal. Sehr starke Zerstörung mit bis zum Anstehenden erodierten Stellen und Abflußrinnen im sehr geringmächtigen, vom Pflug durchmischten Boden. Aufnahme 22. 10 1974

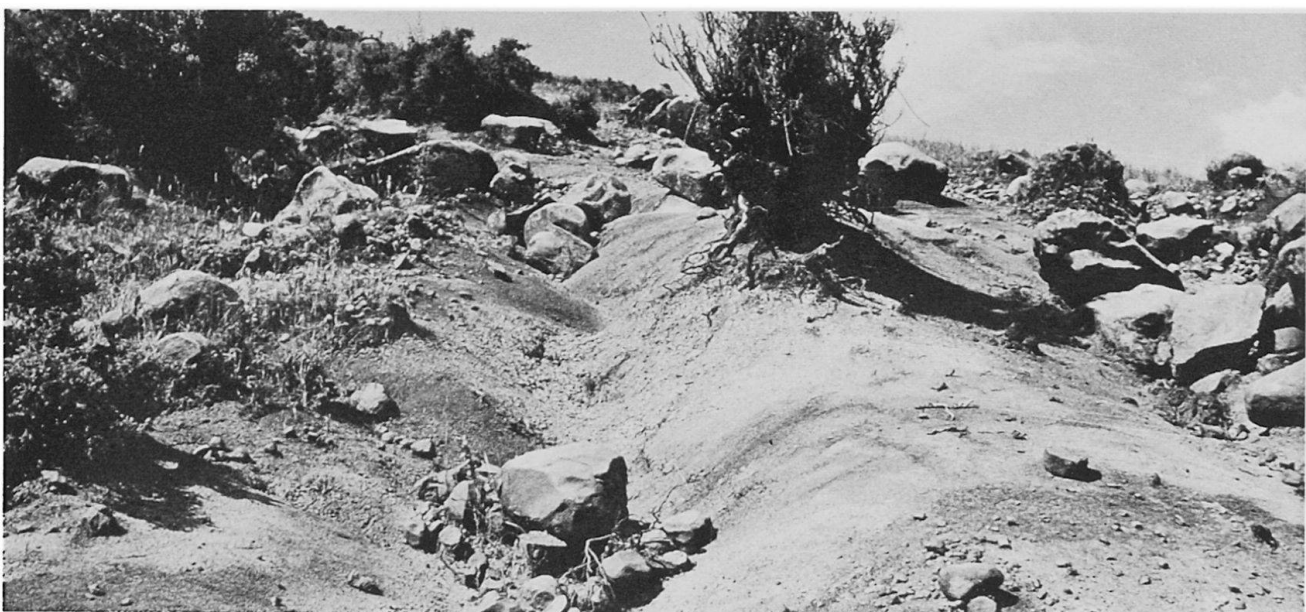
2

Abb. 2: Büsche halten mit ihren Wurzeln einen Erdstock zurück und trotzen der Erosion. Daneben Abflußrinnen, die bis ins verwitterte Anstehende-(Grus) hineingreifen. Aufnahme 1. 11. 1974

Sehr stark geschädigte, nicht mehr gepflügte Flächen werden natürlich überwachsen mit Büschen, die mit ihrem Wurzelwerk im Boden sofort stabilisierend wirken und weitere Schädigungen verkleinern. Bis jetzt findet man sie aber nur an Stellen, wo eine Bebauung gar nicht mehr möglich war.

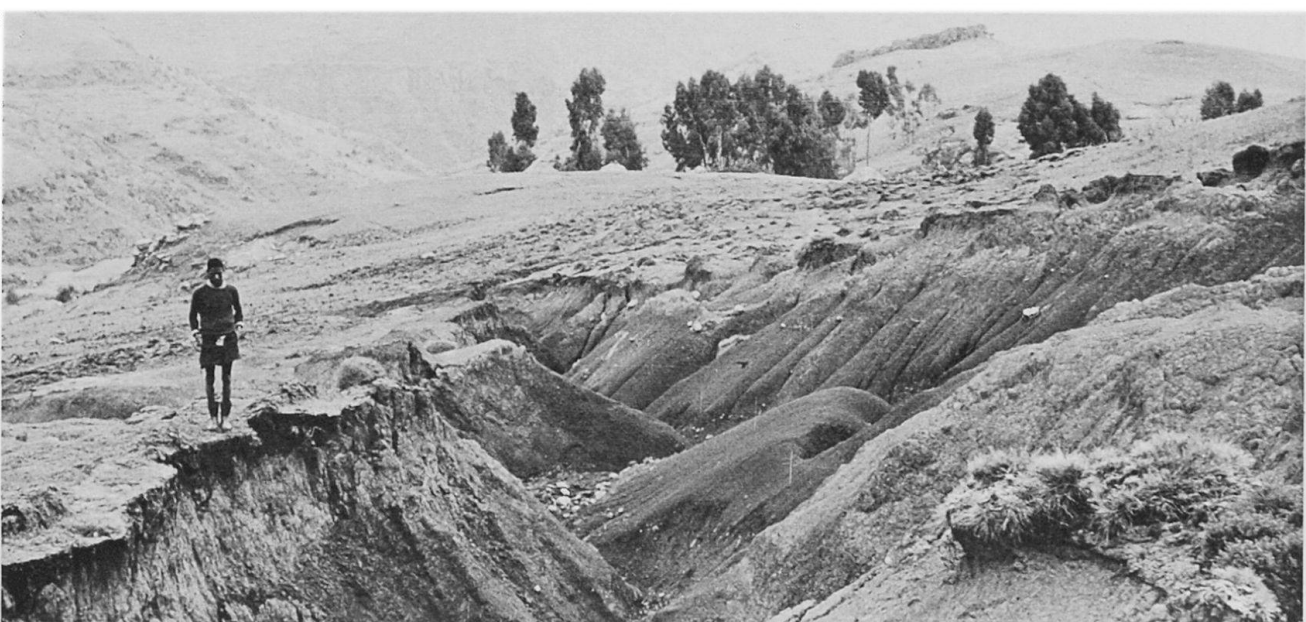
3

Abb. 3: Gewaltige Schluchterosion im bebauten Gebiet. Der steilere linke Rand zeigt an, daß das abfließende Wasser seitwärts nach links erodiert und Einstürze der Bodenschicht verursacht. Aufnahme 4. 9. 1974

4. In konkaven Hängen verlangsamt sich der Abfluß, das mitgeführte Bodenmaterial wird abgelagert, es bilden sich, zusammen mit der Erosion im obern, *Akkumulationen* im untern Hangteil.
5. Wo der Boden tiefgründig genug ist, vor allem in Akkumulationsgebieten, beginnen sich vor- oder rückschreitend *Schluchten* einzufressen.
