Staumauerüberwachung : der Aufwand hat sich gelohnt

Zeitschrift: **Flachbahn. Sedrun : das Infomagazin der AlpTransit Gotthard AG**

DER AUFWAND HAT SICH GELOHNT

Im Dreieck Oberalppass-Lukmanjerpas-Disentis unterquert der Gotthard-Basistunnel die drei Staumauern Curnera, Nalps und Santa Maria.

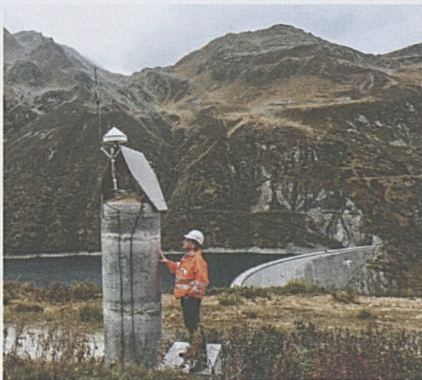
Zehn GPS-Geräte überwachten während 14 Jahren das Gelände um Sedrun. Heute sind es noch zwei.

Bei den drei Staumauern und im Gelände über dem Gotthard-Basistunnel waren insgesamt zehn Tachymeter in Häuschen mit Fenstern aus Spezialglas platziert. Das Spezialglas ist sehr präzise geschliffen, damit der Messstrahl nicht abgelenkt wird. Im Gelände standen zudem zehn GPS-Geräte. Zusammen mit einem jährlichen Nivellement konnten wir Veränderungen im Gelände millimetergenau messen. Im Frühling 2014 wurde die Messanlage auf vier Tachymeter und zwei GPS-Geräte verkleinert.
