Zeitschrift: La galleria di base del San Gottardo. Ticino
Herausgeber: AlpTransit San Gottardo SA
Band: - (2004)
Heft: 1

Artikel: Faido-Polmengo stato dei lavori
Autor: [s.n.]
DOI: <https://doi.org/10.5169/seals-419010>

Faido-Polmengo

Stato dei lavori

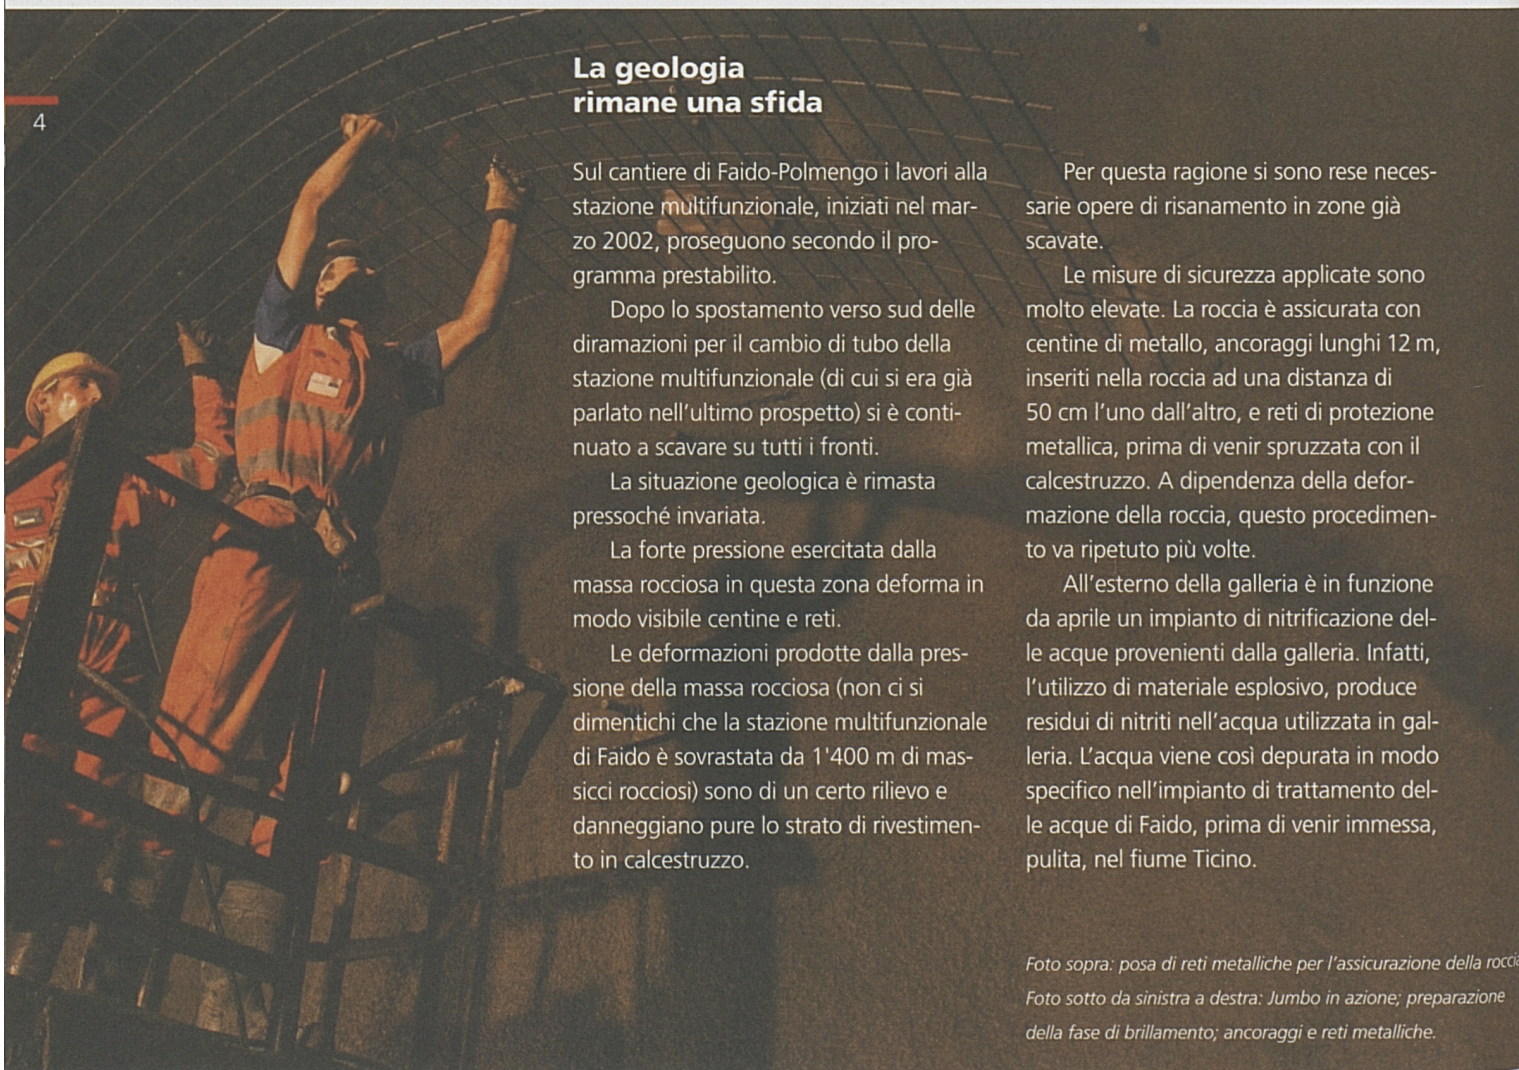
*Foto sopra: posa di reti metalliche per l'assicurazione della roccia.
Foto sotto da sinistra a destra: Jumbo in azione; preparazione della fase di brillamento; ancoraggi e reti metalliche.*

Le misure di sicurezza applicate sono molto elevate. La roccia è assicurata con centine di metallo, ancoraggi lunghi 12 m, inseriti nella roccia ad una distanza di 50 cm l'uno dall'altro, e reti di protezione metallica, prima di venir spruzzata con il calcestruzzo. A dipendenza della deformazione della roccia, questo procedimento va ripetuto più volte.
