# Bodio-Pollegio stato dei lavori

Zeitschrift: **AlpTransit in Ticino**

# Bodio-Polleggio

## Stato dei lavori

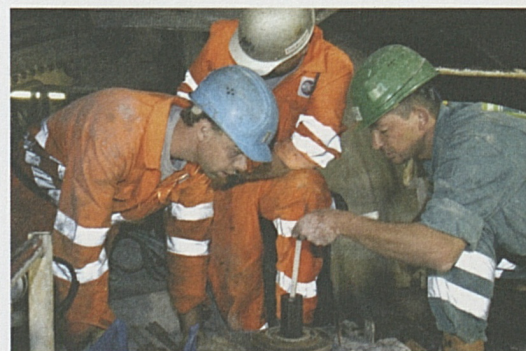
Foto sopra: lavori in galleria a Bodio.

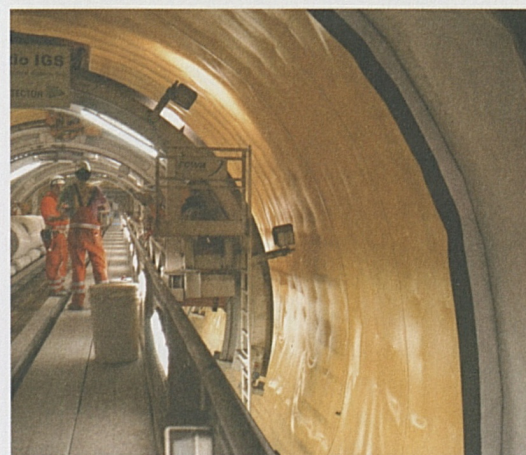
Foto sotto: dettaglio dei lavori di impermeabilizzazione.

seguenti funzioni: dapprima rende liscia la superficie della volta con il calcestruzzo spruzzato che è stato applicato in fase di avanzamento quale misura per assicurare la roccia. A ciò segue la posa di un'impermeabilizzazione in PVC, per evitare infiltrazioni di acqua in galleria. In secondo luogo il "Wurm" serve ad applicare l'anello in calcestruzzo gettato in un cassero metallico, il cui scopo è di sostenere la roccia. Il "Wurm" garantisce inoltre l'accesso all'avanzamento con i trenini di servizio. Serve pure a far passare, tramite grosse tubazioni, acqua ed elettricità alla fresatrice.

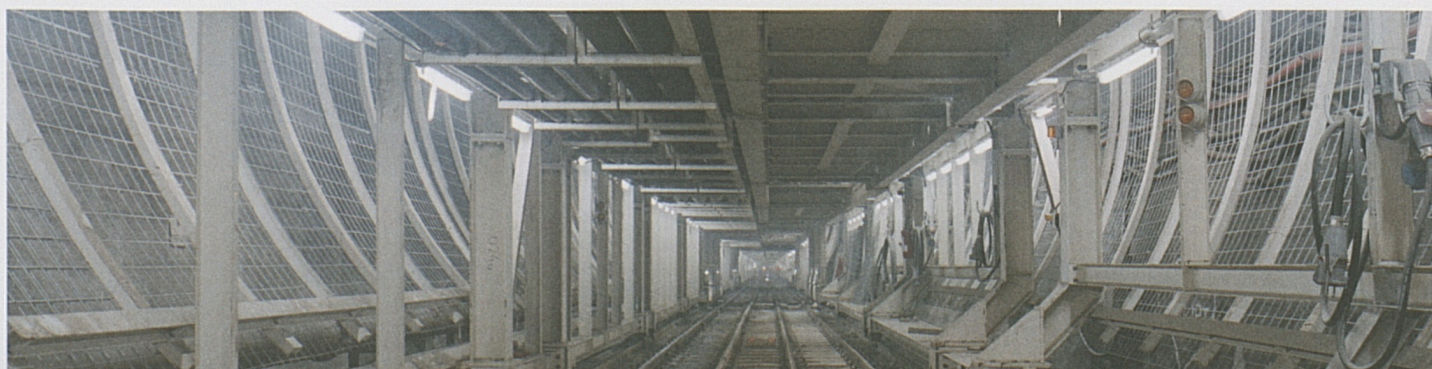
Foto sotto: panoramica di galleria all'interno del "Wurm".

Alle fresatrici che scavano al fronte segue, ad una distanza di ca. 3 km, il cosiddetto "bruco", o "wurm" (così chiamato per il suo particolare movimento di avanzamento, che ricorda, in natura, quello del bruco).
