# Rekultivierungen : Böden wieder in gutem Zustand

Zeitschrift: **Der Gotthard-Basistunnel. Uri**

# Rekultivierungen

## Böden wieder in gutem Zustand

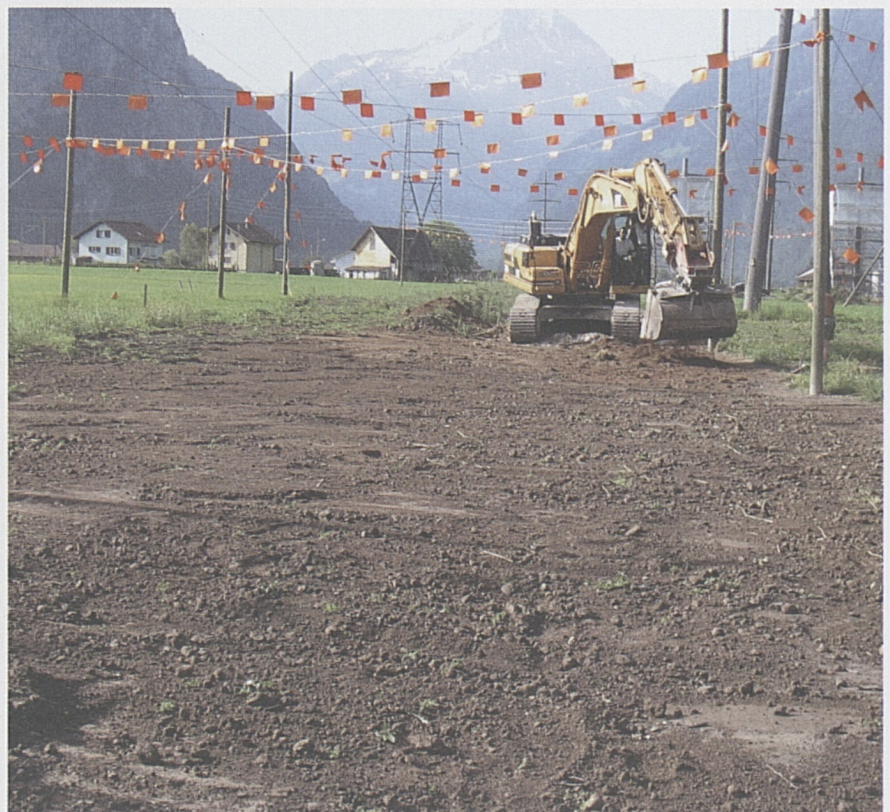
*Rückbau der Baupisten, ohne dass der Boden direkt befahren werden muss.*

Ausgangslagen. So musste im Grabenbereich der Boden neu aufgebaut werden. Damit die neu verlegten Leitungen und Schächte keine Stauschicht für das Wasser bilden, wurden diese mit gut durchlässigem Kies eingehüllt. Anschliessend wurde der Graben mit dem seitlich zwischengelagerten Aushubmaterial weiter aufgefüllt. Auf dem Aushubmaterial folgten nacheinander der Unter- und der Oberboden. Danach konnten das überschüssige Aushubmaterial abtransportiert und die Baupisten zurückgebaut werden.

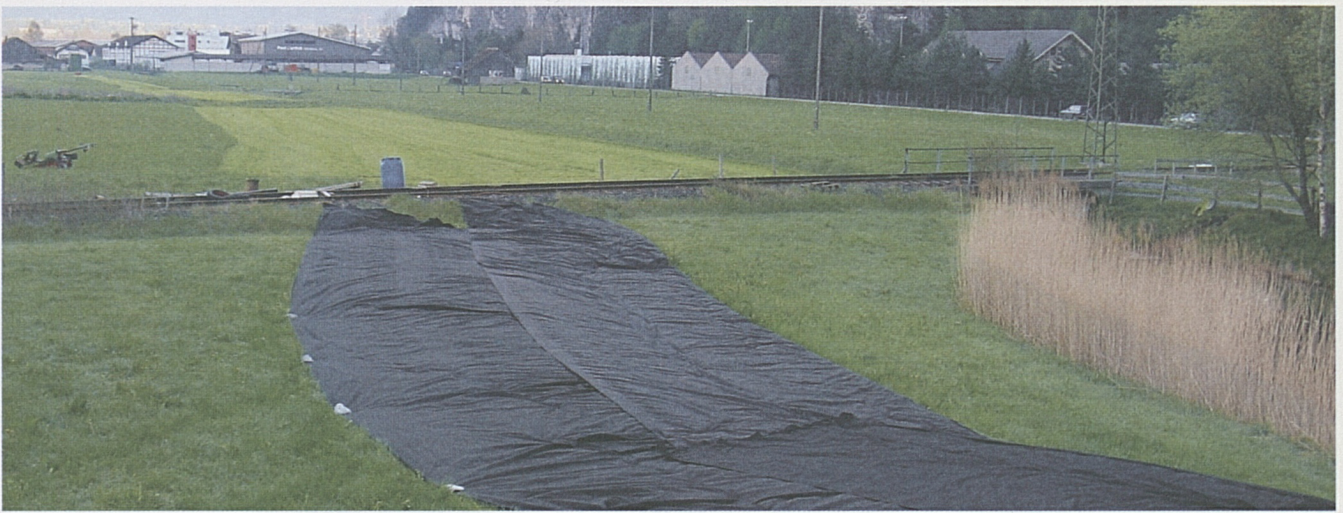
*Der erste Schritt zur späteren Rekultivierung: Nachdem das Gras geschnitten und das Trennvlies ausgelegt ist, kann die Baupiste geschüttet werden.*

Die Baustelle umfasste drei Teilbereiche, in denen der Boden auf unterschiedliche Art und Weise beansprucht wurde. Im Grabenbereich wurden die Werkleitungen verlegt, sodass hier der Boden komplett abgetragen werden musste. Neben dem Graben wurde eine Baupiste direkt auf den gewachsenen Boden geschüttet. Diese Baupisten ermöglichten allen Fahrzeugen und Materialtransportern die Zufahrt zum aktuellen Arbeitsort. An verschiedenen Zufahrtsstellen wurden zudem grössere Installationsplätze geschüttet, auf welchen Baubaracken installiert und Baumaterialien zwischengelagert werden konnten. Entlang der Baupisten diente ein rund zehn Meter breiter Streifen als Aushub- und Humuszwischenlager.

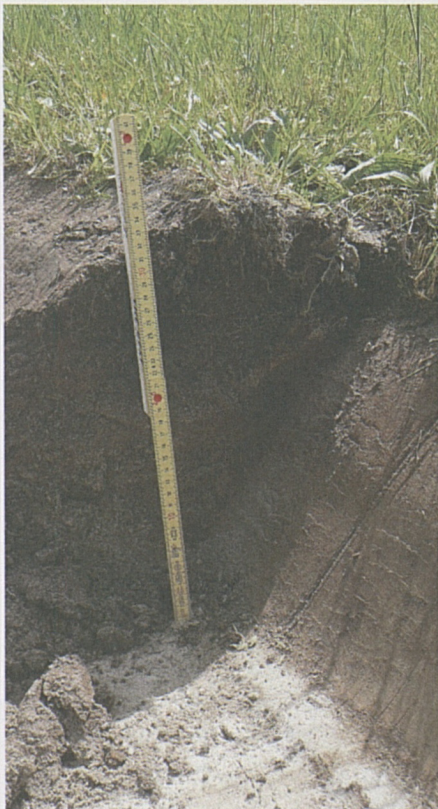
*Kontrolle des Humusabtrags.*

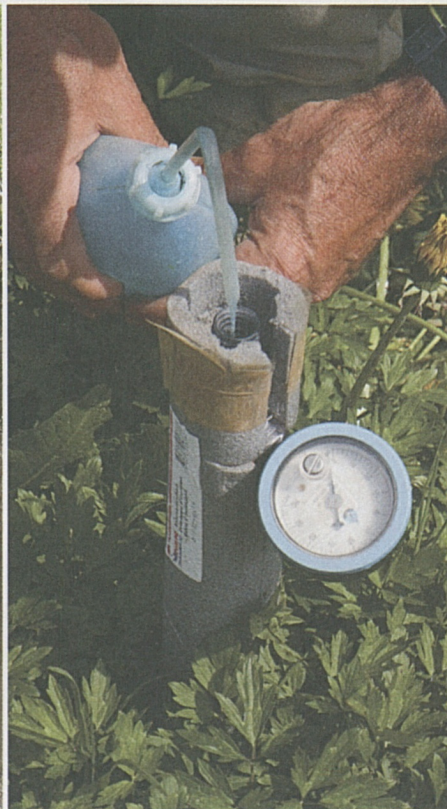
*Feuchtigkeitsmessung im Boden.*

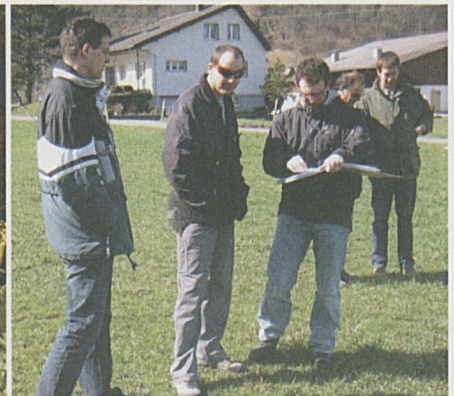
*Die rekultivierten Böden werden beurteilt und abgenommen.*

Rund zwei Monate nach der Ansaat wurde mit den Eigentümern jeder Parzelle eine erste Rekultivierungsabnahme durchgeführt. Dabei wurden kleine Mängel wie

lokale Senkungen, hervorstehende Schächte oder starkes Blackenaufkommen notiert und deren Behebung mit den Eigentümern abgesprochen. Da frisch rekultivierter Boden sehr anfällig auf Verdichtungen oder sonstige Einwirkungen ist, muss die ursprüngliche Bewirtschaftungsart langsam und schonend wieder eingeführt werden. Bei der Rekultivierungsabnahme wurden den Eigentümern Folgebewirtschaftungsaufgaben für die folgenden Jahre gemacht. So wurde die Beweidung und das Aus-

als gut beurteilt. Aus diesem Grund wurden im März 2009 mit den Eigentümern Schlussabnahmen durchgeführt. Damit wurden die rekultivierten Flächen aus der Folgebewirtschaftung entlassen und definitiv in die Verantwortung des Eigentümers übergeben.
