# Friedhof Windisch, Grabung 1969

# Friedhof Windisch, Grabung 1970

Von Oswald Lüdin

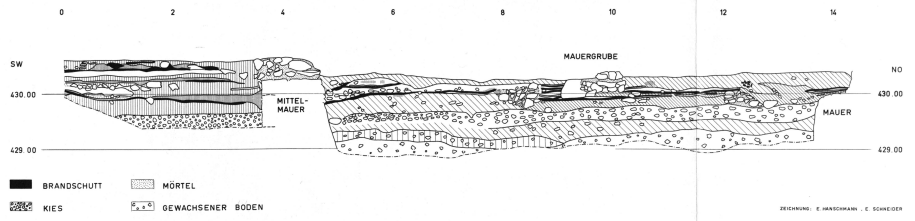
ZURZACH RATHAUS PROFIL 2

1. Zurzach, Rathaus, Profil 2.  
Maßstab 1:50, Ausarbeitung E. Hansmann, E. Schneider
2. Windisch, Friedhoferweiterung, 2. Etappe 1969.  
Profil P1 und P2, Maßstab 1:50, Ausarbeitung Ruth Baur.

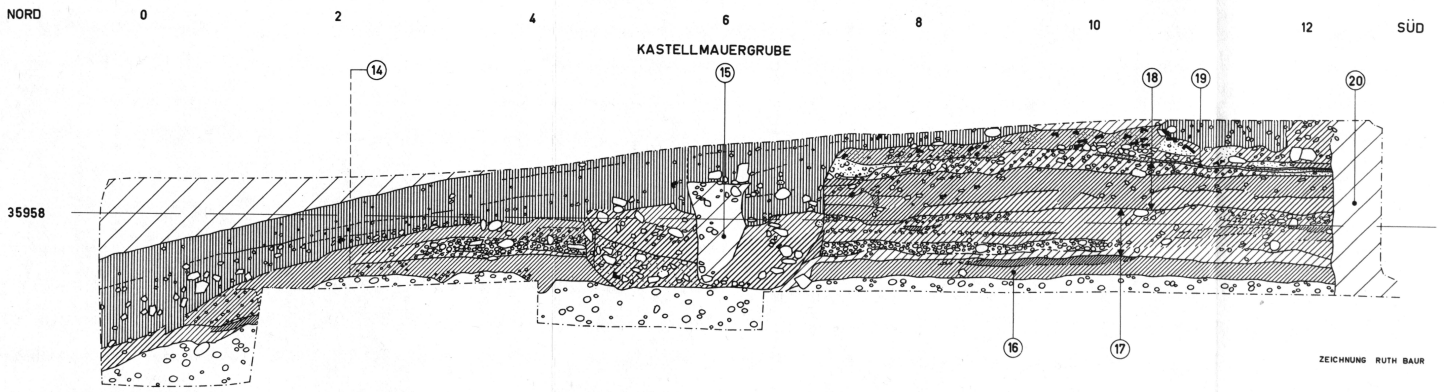
P2

WINDISCH FRIEDHOFERWEITERUNG 2. ETAPPE 1969  
SCHNITT 33 PROFIL DER OSTWAND
