Zeitschrift: **Jahresbericht / Gesellschaft Pro Vindonissa**

# Ausgrabung Unterwindisch 1978

## Grabungsbericht

Von Martin Hartmann

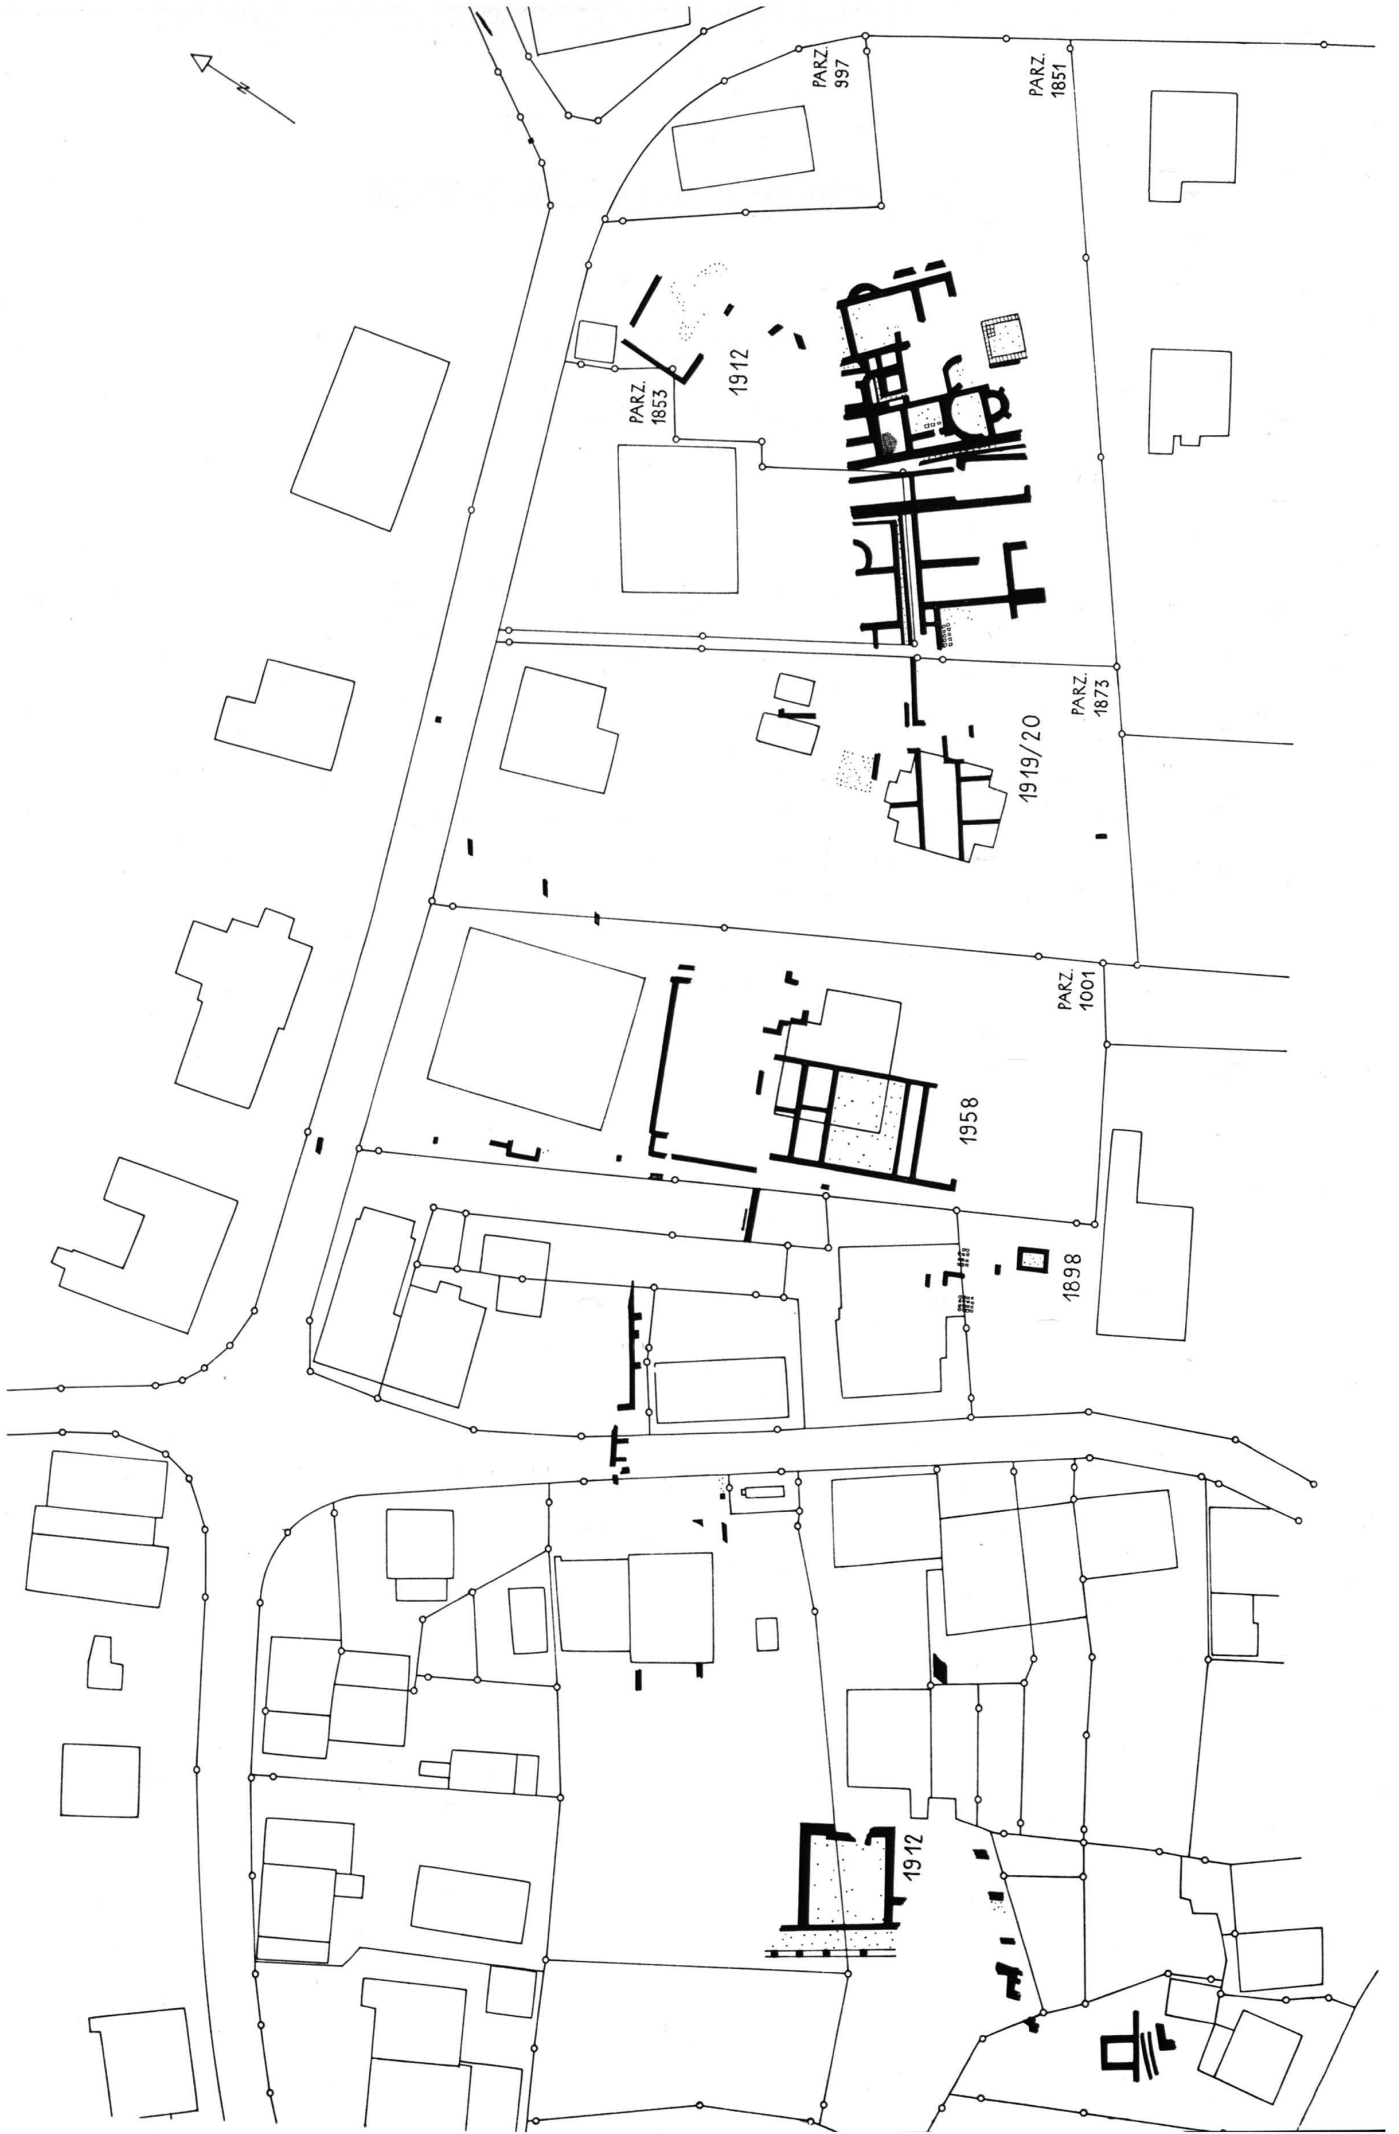
◀ Abb. 2 Plan von Unterwindisch mit allen bisher notierten Bauresten, mit Angabe der Grabungsjahre (Zeichnung C. Schucany, Basel) Maßstab 1:1000.

Die von der Firma Metron, Windisch, geplante Wohnüberbauung südlich der Dorfstraße in Unterwindisch (Parzelle 1851) (Abb. 1) gab uns im Sommer 1978 die Möglichkeit, zum ersten Mal seit Jahren außerhalb des Legionslagers eine größere Fläche zu untersuchen mit dem Ziel, vermehrte Aufschlüsse zur zivilen Besiedlung von Vindonissa zu erhalten (Abb. 2).

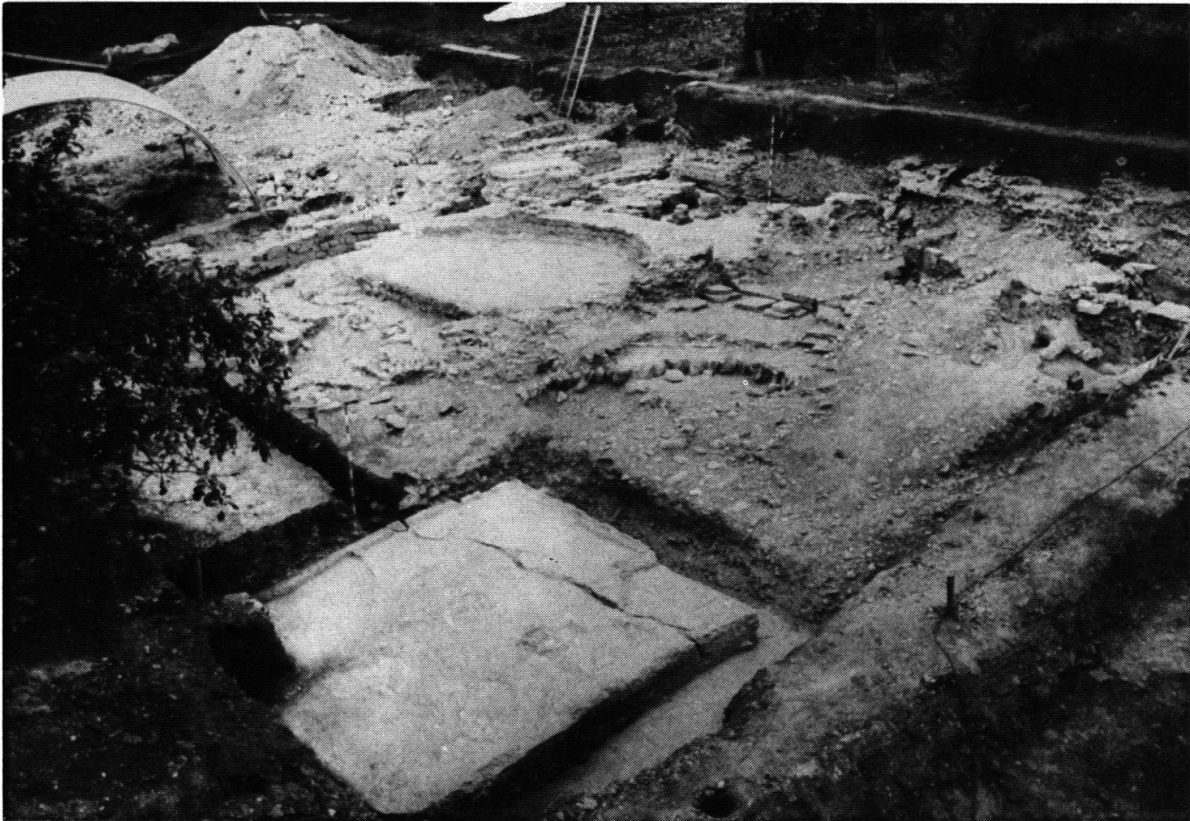
Abb. 3 Grabungsausschnitt von Südosten. Im Vordergrund das Bassin 8, dahinter der kleine, hypokaustierte Raum 4, in der Mitte Raum 10 mit der großen Apsis.

1. Der nach Süden fließende Abwasserkanal (K 1 = älterer Kanal), der den westlichen Abschluß von Haus B bildet, und der nördlich von Raum 1 in K 1 mündende Nebenkanal.
2. Ein auf Grund des schwachen Gefälles und der – trotz zweimaligen Richtungswechsels – fehlenden Verschlammung als Frischwasserzufuhr zu bezeichnender, kleiner Kanal (K 2), dessen weiterer Verlauf nach Süden leider durch verschiedene Störungen nicht mehr zu eruieren war.
3. Das Bassin (8), das sich außerhalb des Gebäudes befindet, und das wir als Frigidarium bezeichnen möchten (Abb. 3).

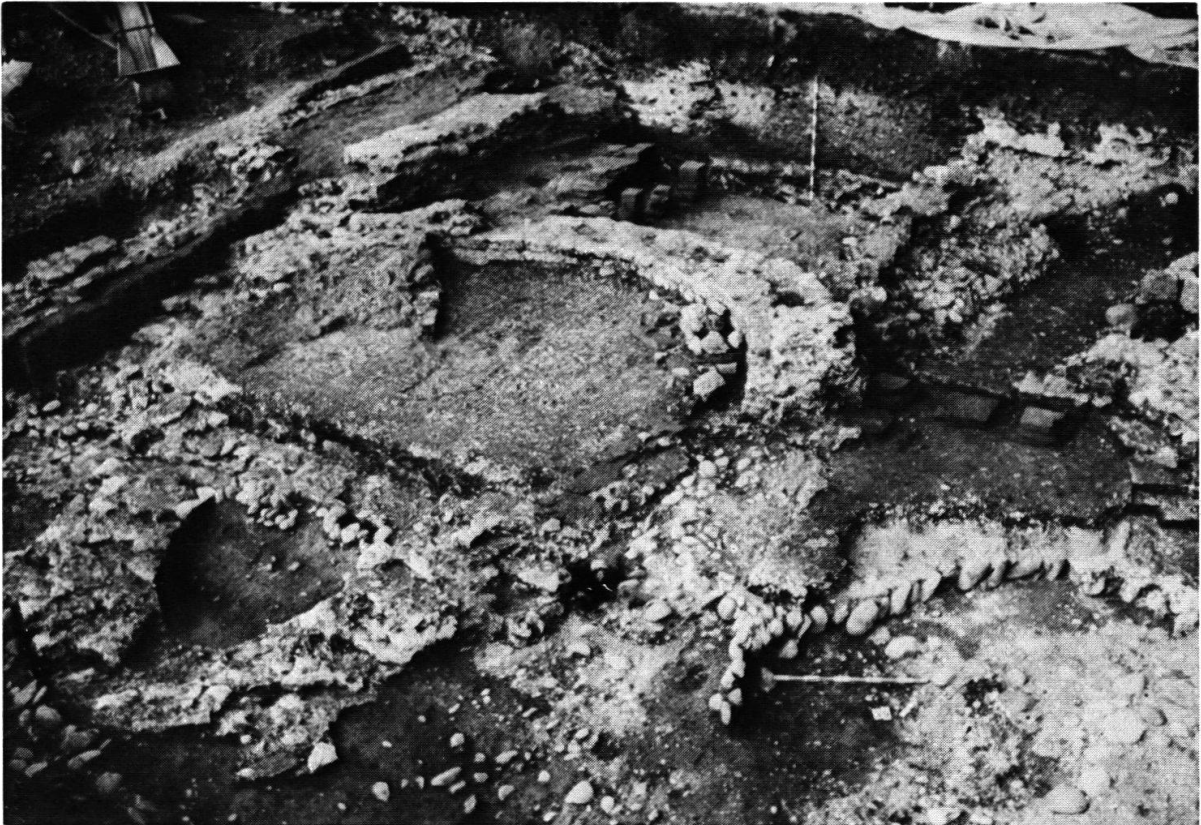
Abb. 4 Grabungsausschnitt. In der Mitte die nach Süden geöffnete große Apsis, davor die kleine Apsis 5, hinten der hypokaustierte Raum 2.

In der 2. Periode erfuhr Haus B einschneidende Umbauten. Die Räume 3 bis 5 der Badeanlage wurden abgebrochen und durch eine nach Süden offene halbrunde Halle (10) ersetzt (Abb. 4 und 6). Das Fundament dieser Halle fällt durch seine Stärke auf. Die Südwestecke wird durch einen Stützpfeiler abgeschlossen und ver-

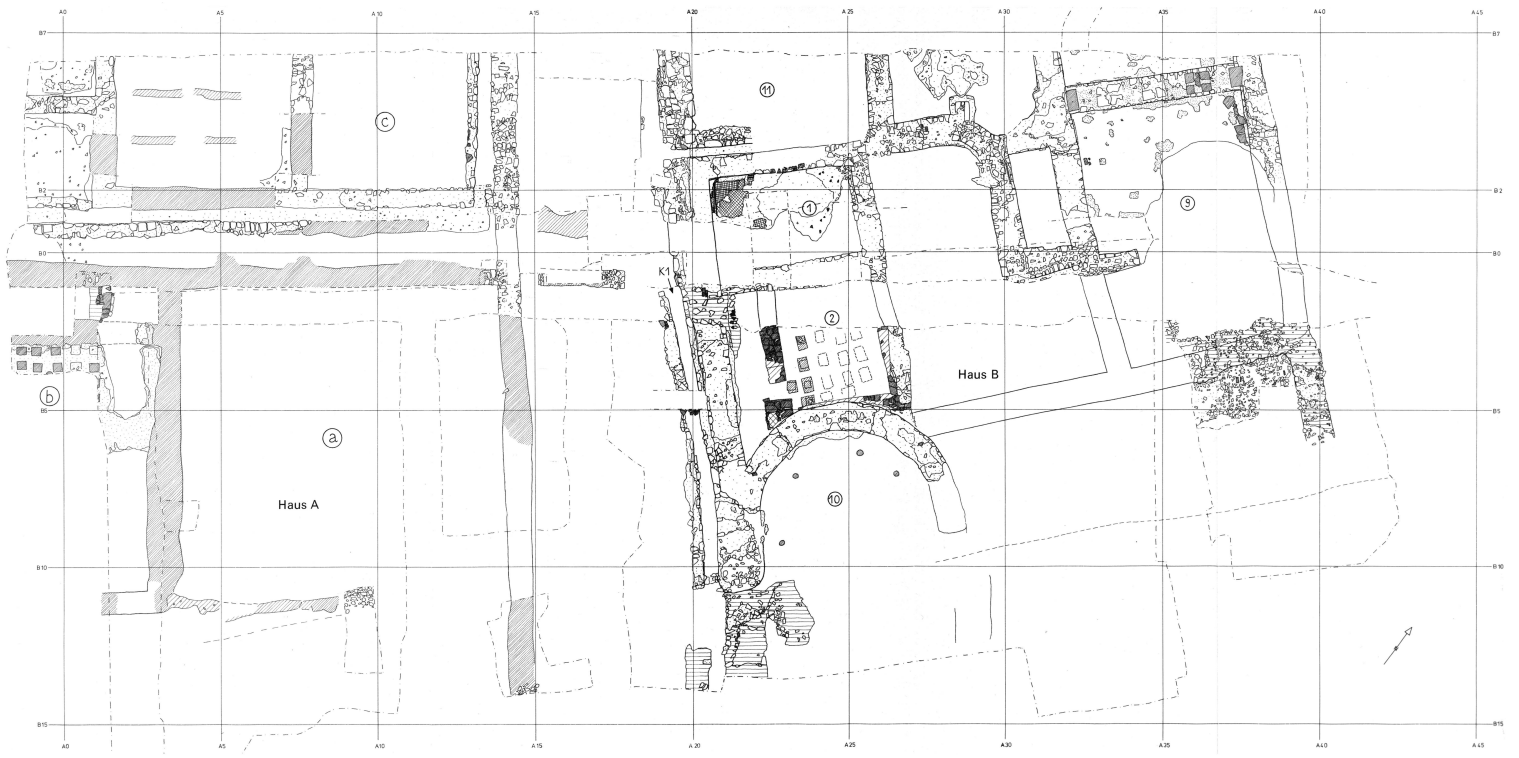
Abb. 6 Plan Periode 2, Maßstab 1:100 (Zeichnung C. Schucany, Basel).

stärkt. Auffällig sind die Pfostenlöcher innerhalb des Halbrunds, die im Abstand von 0,60 m vom Mauerfundament angelegt waren (Gerüstlöcher oder Stützen für ein Vordach oder eine Bank?). Der hypokaustierte Raum 2 wurde beibehalten, jedoch von einem umgebauten Praefurnium bedient. Der Abwasserkanal (K 1) wurde ebenfalls neu erstellt und erhielt eine leicht veränderte Linienführung (= jüngerer Kanal).

Die Veränderungen im Mittelteil (Räume 6 und 7) lassen sich wegen starker Störungen nicht interpretieren. Doch wurde Raum 9 völlig neu gebaut, indem er gegen Süden verlängert wurde. Eine Verbindung zwischen der Südwestecke des vergrößerten Raumes 9 und dem Scheitel der halbrunden Halle (10), ließ sich nicht erschließen, muß aber fast angenommen werden.

Offen bleibt, ob das Freibassin (8) in dieser Periode noch in Gebrauch war.

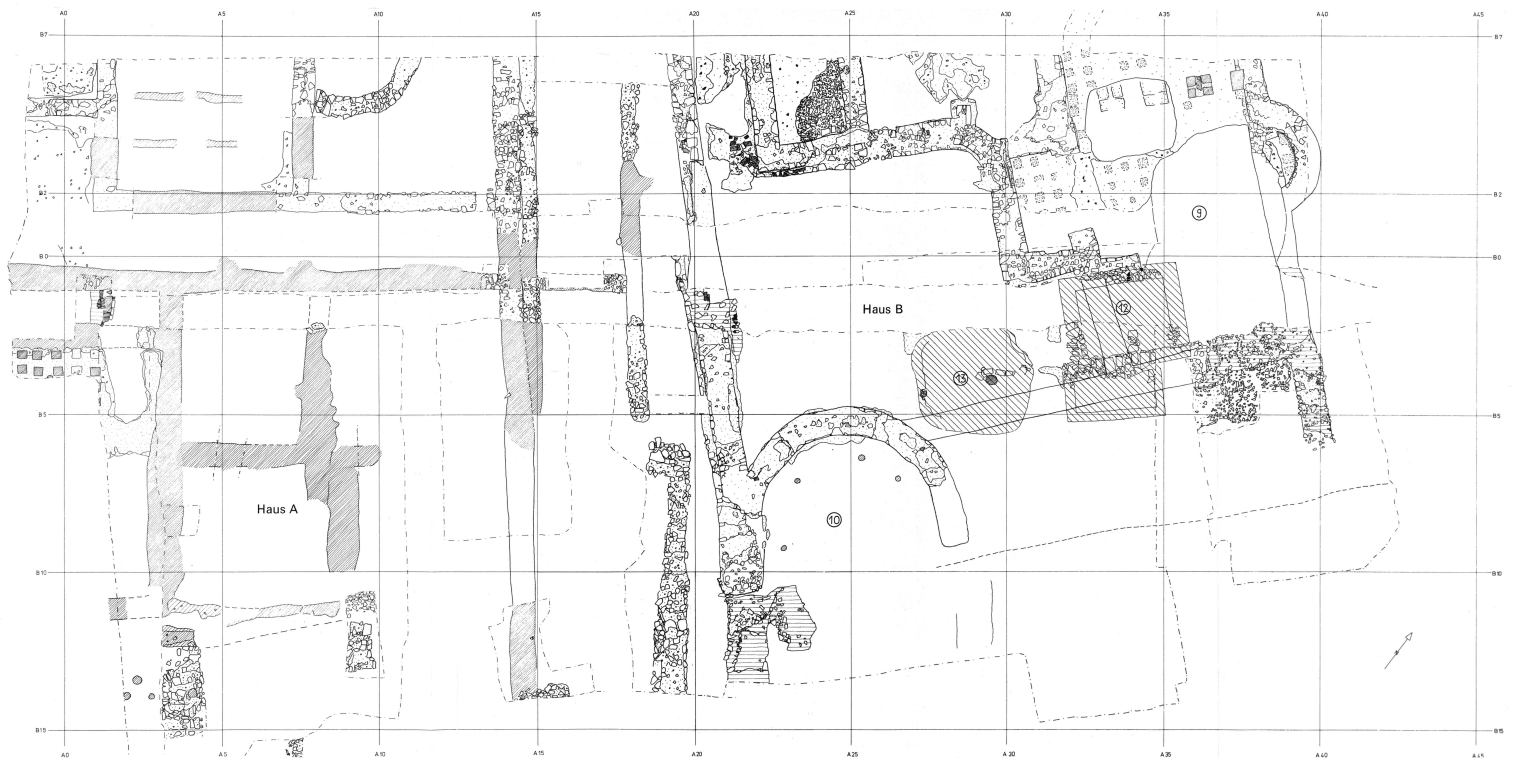
Abb. 7 Plan Periode 3, Maßstab 1:100 (Zeichnung C. Schucany, Basel).

Die wesentliche bauliche Veränderung in der 3. Periode betrifft den Raum 9. Dieser wurde mit einer Hypokaustanlage ausgerüstet und im Osten mit einer apsisförmigen Nische versehen. Gleichzeitig wurde der Hypokaust von Raum 2 aufgegeben. Ob die Räume 1 und 2 in ihrer ursprünglichen Form Bestand hatten, muß offen bleiben. Weitere Umbauten an der Nordgrenze der Grabungsfläche konnten zwar beobachtet, nicht aber interpretiert werden.
