Artikel: Deux fouilles dans le Castellum du Bas-Empire de Tenedo/Zurzach

# Deux fouilles dans le Castellum du Bas-Empire de Tenedo/Zurzach (AG) – un état de la recherche

Daniel Pedrucci

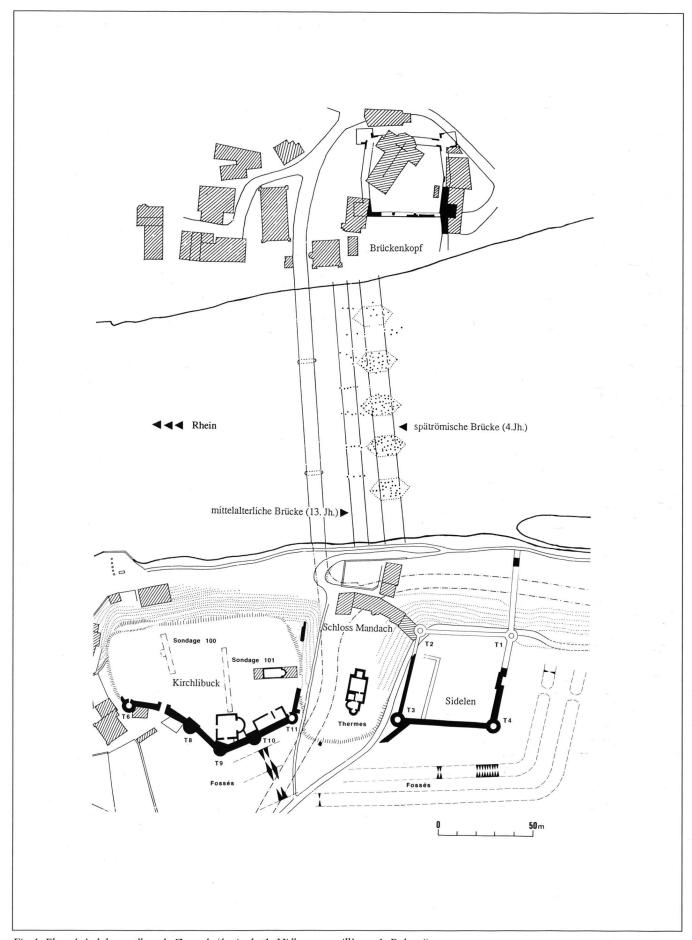
Fig. 1: Plan général du castellum de Zurzach (dessin de A. Hidber, retravaillé par A. Pedrucci).

Cet ouvrage, situé à quelque 600 mètres en amont de la zone occupée par le *vicus*, était en fait une fortification double (fig. 1); en effet, on a utilisé deux petites éminences surplombant le Rhin, séparées par un vallon, au fond duquel furent installés des thermes. Les deux fortifications étaient très différentes l'une de l'autre. La première, située sur la colline du Sidelen était quadrangulaire, tandis que la seconde, sur le Kirchlibuck, suivait les contours du terrain, ce qui lui conférait une forme irrégulière.

Sur la rive droite du Rhin, à Rheinheim, une tête de pont en relation avec le *castellum* fut construite dans le dernier quart du 4° s. ap. J.-C.³ (fig. 1). Au début du siècle suivant, une église⁴, ainsi qu'un autre bâtiment en relation avec cette dernière⁵, furent bâtis à l'intérieur du Kirchlibuck. L'occupation de la zone se poursuivit jusqu'à une date indéterminée. Au 5° s. ap. J.-C.⁶, une seconde église, Ste Verena, est édifiée à l'endroit occupé auparavant par le *vicus*.

Les fortifications (fig. 1)

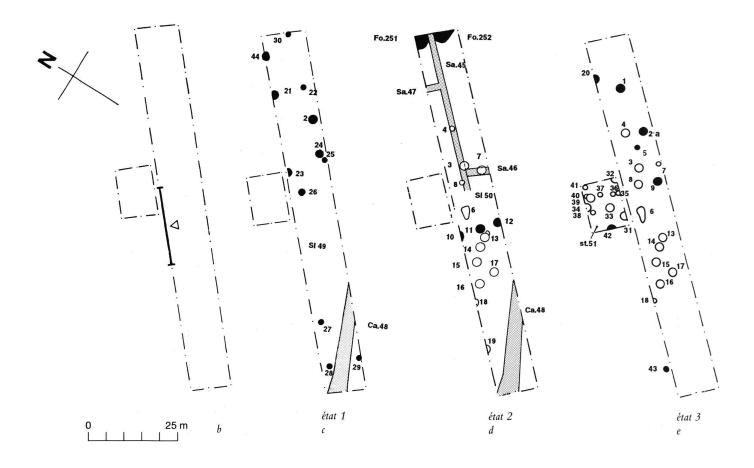
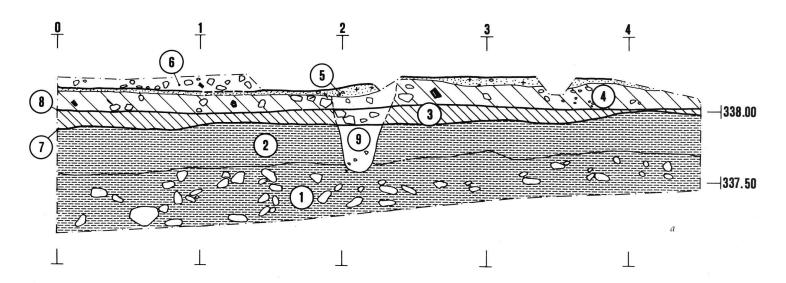
Fig. 2: Sondage 100: Structures (c-e) et coupe nord-sud, vue ouest (a.b) (mise au nette de A. Pedrucci). Terrain naturel: 1 Couche argileuse avec quelques traces organiques brun foncé. -2 Couche argileuse.

Etat 1: 7 Niveau de circulation de l'état 1. – 3 Couche de démolition de l'état 1.

Etat 2: 8 Niveau de circulation de 'état 2. – 4 Couche assez organique contenant des pierres, des fragments de mortier, des os et des fragments de tuiles; démolition de l'état 2.

Etat 3: 5 Couche de mortier gris-jaune; niveau de travail (?) de l'état 3. – 6 Couche de démolition de l'état 3, mêlée à la terre végétale. Indéterminé: 9 Trou de poteau avec un remplissage organique.

Etabli directement sur le terrain naturel argileux, le premier niveau de circulation, de couleur brun rouge, se situait en moyenne à 338,00 m (fig. 2, c.7). Ce niveau n'était pas constant car il suivait le pendage du terrain naturel qui, à cet endroit, accuse une légère déclivité vers le sud-ouest, en direction de la porte du *castellum*. On ne peut pas parler de sol aménagé, car ce niveau a été créé par tassement du sommet du terrain naturel.

La démolition qui scellait cette phase d'occupation était matérialisée par une couche argileuse contenant des fragments de tuiles ainsi que des pierres (fig. 2, c.3).

La démolition qui recouvrait ce second niveau de circulation était composée d'une couche assez organique, contenant des pierres, des fragments de tuiles et de mortier ainsi que des ossements animaux (fig. 2, c.4).

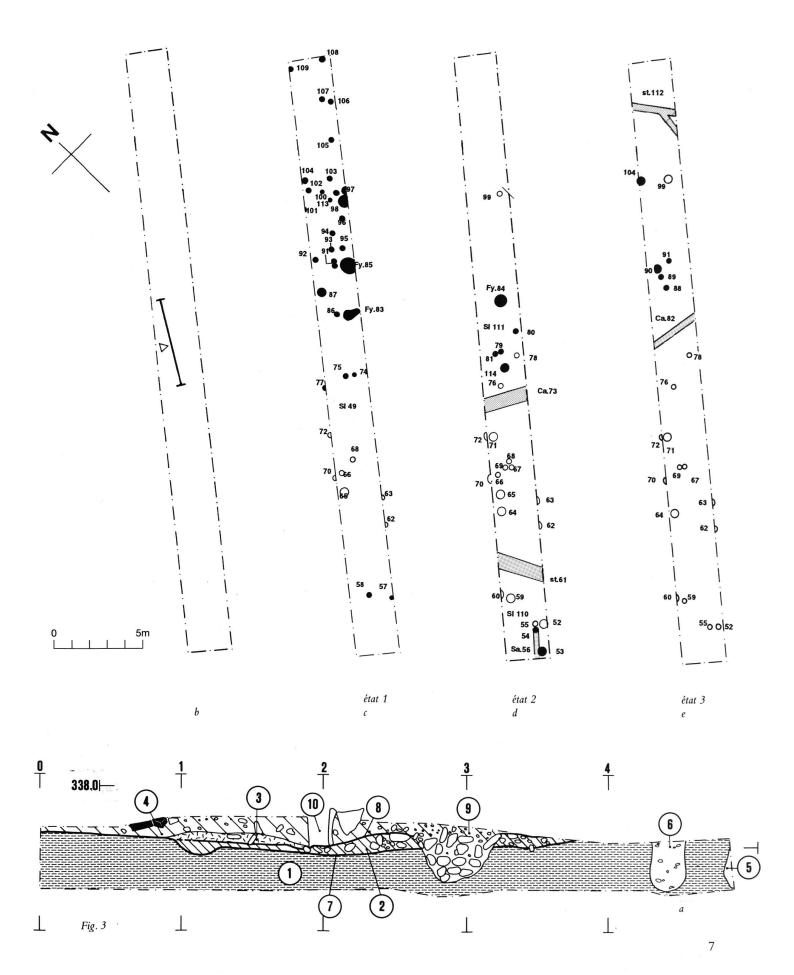
Fig. 3: Sondage 101: Structures (c-e) et coupe nord-sud, vue est (mise au nette de A. Pedrucci).

Terrain naturel: 1 Couche argileuse avec quelques traces organiques brun foncé.

Etat 1: 7 Niveau de circulation de l'état 1.

Etat 2: 2 Couche graveleuse brun foncé, légèrement sableuse; démolition de l'état 1. – 3 Couche argileuse ocre contenant quelques traces organiques; démolition d'architecture légère de l'état 2. – 4 Couche sableuse brun foncé; démolition de l'état 2. – 5 Canalisation de l'état 2. – 8 Cailloutis damé dans la démolition de l'état 1; niveau de circulation de l'état 2. Etat 3: 10 Canalisation en pierre de l'état 3.

Indéterminé: 6 Trou de poteau avec remplissage organique. – 9 trou de poteau (?) rempli de pierres.

On retrouve dans ce sondage plusieurs éléments identiques à ceux découverts plus à l'ouest, dans le sondage 100. Le premier niveau de circulation au sommet du terrain naturel était en tous points comparable à celui découvert dans le sondage 100 (fig. 3, c.7). Son altitude moyenne était de 338,00 m et il présentait un pendage nord-sud déjà observé dans le sondage 100. Environ au centre du sondage, bien visible sur la coupe stratigraphique (fig. 3, c.7), le sol suivait une petite dépression du terrain naturel. Les structures en relation avec ce sol sont rares; tout au plus peut on mentionner la présence de deux négatifs de foyers, matérialisés par deux taches de rubéfaction circulaires, d'environ 0,6 m de diamètre chacune, et reposant directement sur le terrain naturel, ainsi qu'une vingtaine de trous de poteaux. La couche de démolition était identique à celle qui recouvrait le premier niveau de circulation du sondage 100 (fig. 3, c.2).

Une canalisation, située au milieu du sondage servait à drainer les infiltrations souterraines ainsi que les eaux usées (fig. 3, c.5). Ce simple canal de 1 m de largeur et 0,35 m de profondeur présentait une légère pente en direction de l'ouest, vers la porte. Quelques trous de poteaux complètent les vestiges de cette seconde phase d'occupation.

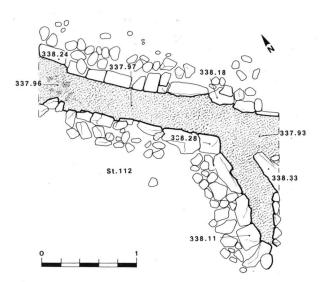
Fig. 4a: Sondage 101, pierre-à-pierre de l'hypocauste (mise au nette de A. Peddrucci).

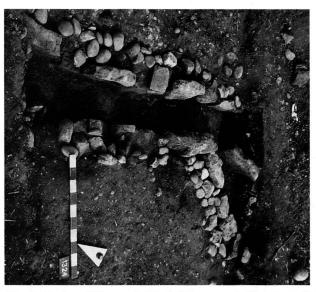
Fig. 4b: Sondage 101, vue générale de l'hypocauste de l'état 3; on distingue sur les côtés les boulets et calcaires destinés à renforcer les parements.

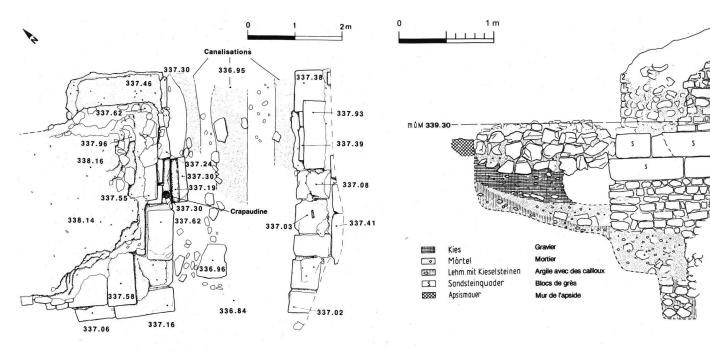
Fig. 5: Pierre-à-pierre de la porte avec les négatifs de trois canalisations. On distingue également une crapaudine sur le montant nord de la porte (mise au nette de A. Pedrucci).

La porte elle-même se trouvait à mi-chemin du passage comme l'atteste la crapaudine nord encore en place (fig. 5). Le niveau de circulation, découvert par Heierli, était, quant à lui, constitué d'un dallage de plaques de calcaire<sup>30</sup>; il n'est plus visible aujourd'hui car il semble qu'il ait été «récupéré» par les habitants des lieux. Au bord des montants de la porte se trouvent encore de petites rigoles taillées dans les blocs du dallage et destinées à évacuer les eaux de surface. Sous le pavage, trois canalisations permettaient d'écouler vers l'extérieur les eaux récoltées en sous-sol. Par ailleurs, il est possible que la canalisation centrale soit le prolongement de celle découverte dans le sondage 100. Dans le remplissage de la canalisation la plus à l'ouest se trouvait un anneau en fer de 7 à 8 cm de diamètre, dont l'emplacement fait penser qu'il s'agissait d'une frette entre deux troncs évidés qui faisaient office de canalisation, comme ceux trouvés à Aachen31.

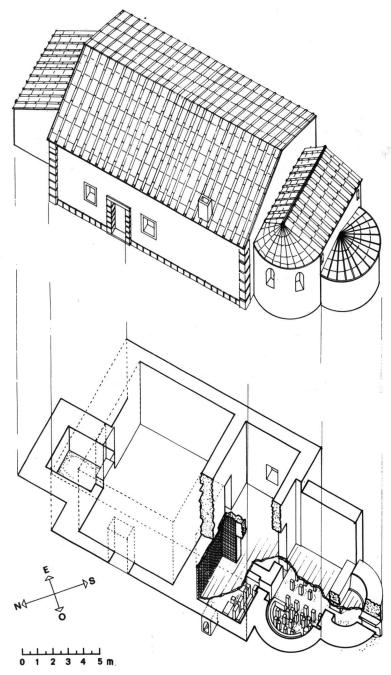
Fig. 7: Thermes: Reconstitution axonométrique du bâtiment thermal (dessin de G. Quartenoud; plan d'après Hüsser 1940).

Le bâtiment mesurait  $25 \times 10$  m et toutes les principales pièces thermales, disposées en rang, étaient représentées: frigidarium, avec bassin d'eau froide, tepidarium, caldarium avec baignoire et sudatorium. Les trois pièces hypocaustées étaient chauffées au moyen de deux praefurnia, dont seuls les alandiers étaient conservés. Une canalisation en terre cuite, attestée à plusieurs endroits différents et se dirigeant manifestement vers le vallon des thermes, pourrait avoir alimenté cet édifice en eau.

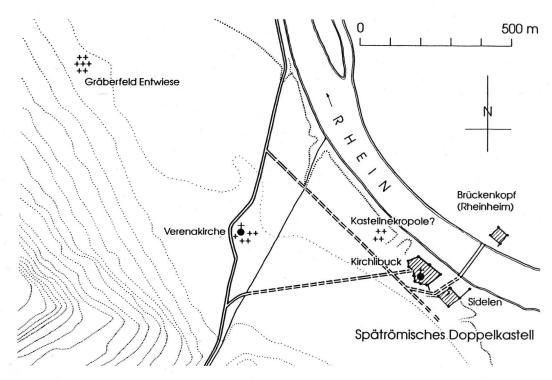
Fig. 8: Emplacement des nécropoles et de l'église S<sup>te</sup> Verena; la nécropole du Haut-Empire située autour de l'église S<sup>te</sup> Verena continue de fonctionner au Bas-Empire (tiré de H.-R. Sennhauser, «Zurzach zur Zeit der Gründung der Eidgenossenschaft», JsHVBZ, 1991, p. 4).
