Deux fouilles dans le Castellum du Bas-Empire de Tenedo/Zurzach (AG) : un état de la recherche

Zeitschrift: **Jahresbericht / Gesellschaft Pro Vindonissa**

Deux fouilles dans le Castellum du Bas-Empire de Tenedo/Zurzach (AG) – un état de la recherche

Daniel Pedrucci

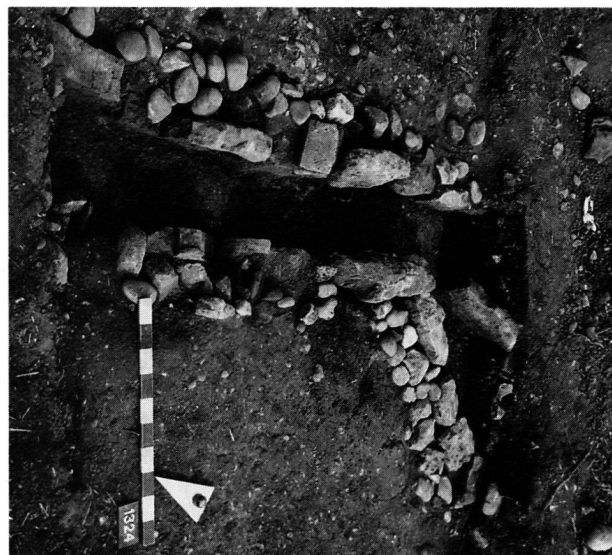
Fig. 4b: Sondage 101, vue générale de l'hypocauste de l'état 3; on distingue sur les côtés les boulets et calcaires destinés à renforcer les parements.
