# Zur Baugeschichte der Badeanlage auf dem Windischer Sporn

Autor(en): **Bellettati, Riccardo / Schwarz, Peter-A.**

Zeitschrift: **Jahresbericht / Gesellschaft Pro Vindonissa**

Band (Jahr): - **(2009)**

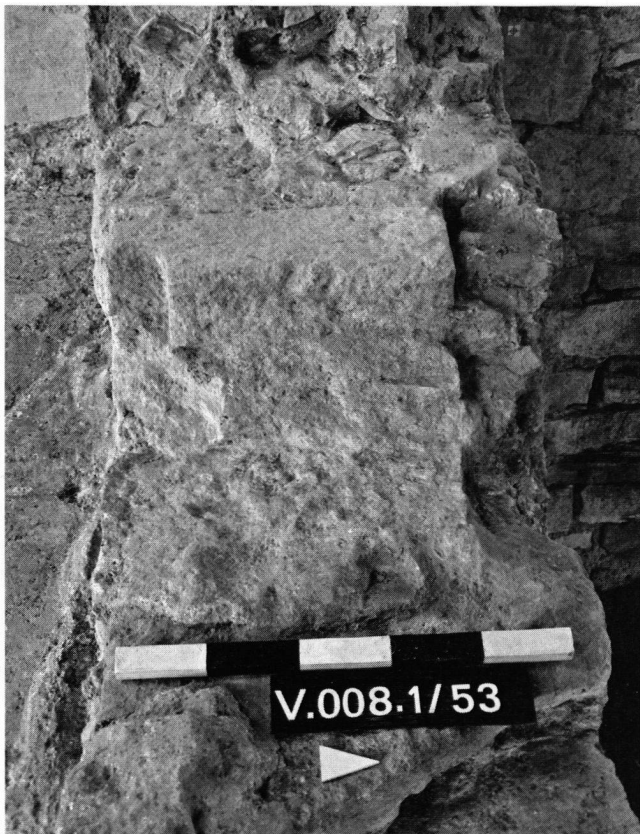
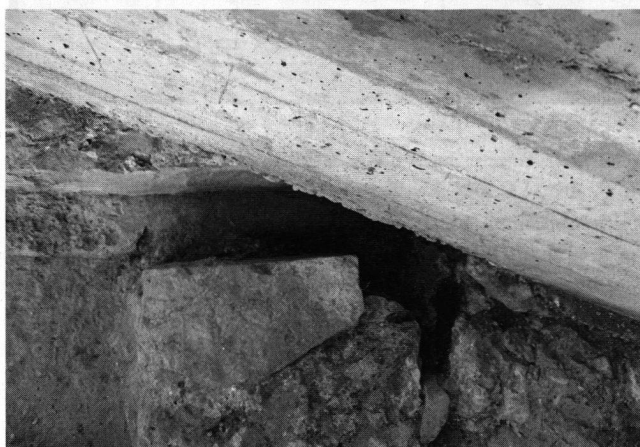
Abb. 7: Windisch-Friedhof-Bad. a) Nachträglich eingesetzte Türschwelle in M7 (Pos. 134; BP 2). Blick nach Westen. b) Viertelrundstab (Pos. 121; BP 2) an M5 (links, unter der Betonwand des Schutzbaus) und M24 (Pos. 139; BP 2) (rechts). In der Bildmitte M2 (BP 4).

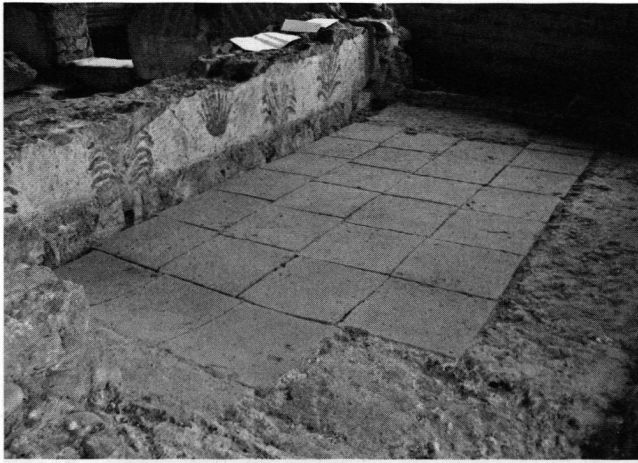
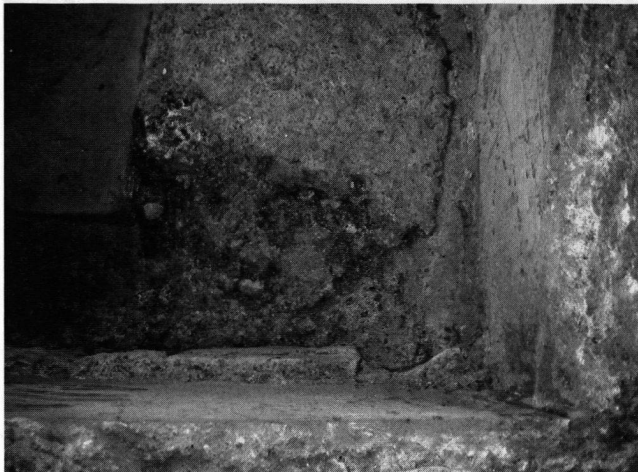
Abb. 9: Windisch-Friedhof-Bad. R E. a) Blick auf den mit einem «Ziegelmedaillon» (Pos. 123) verzierten Terrazzoboden (Pos. 124; BP 3). Im Vordergrund ist der Abdruck einer in BP 4 entfernten Trittstufe zu erkennen. Blick nach Süden. b) Vom Terrazzoboden (Pos. 124; BP 3) bedeckter Viertelrundstab (Pos. 125) an M3a (rechts). Unten die beim Entfernen der M4a in BP 4 entstandene Fuge (Pos. 122).

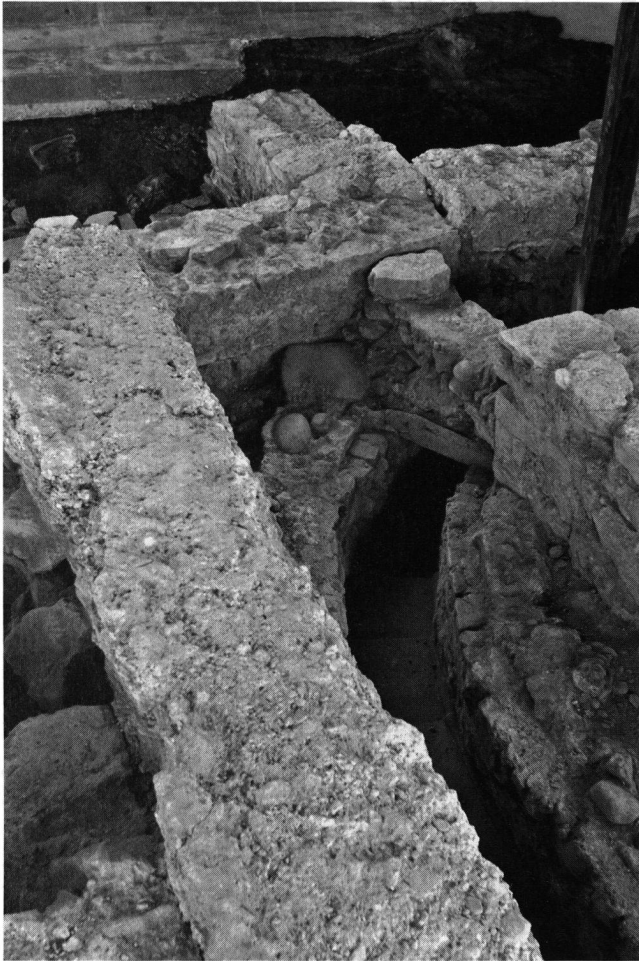
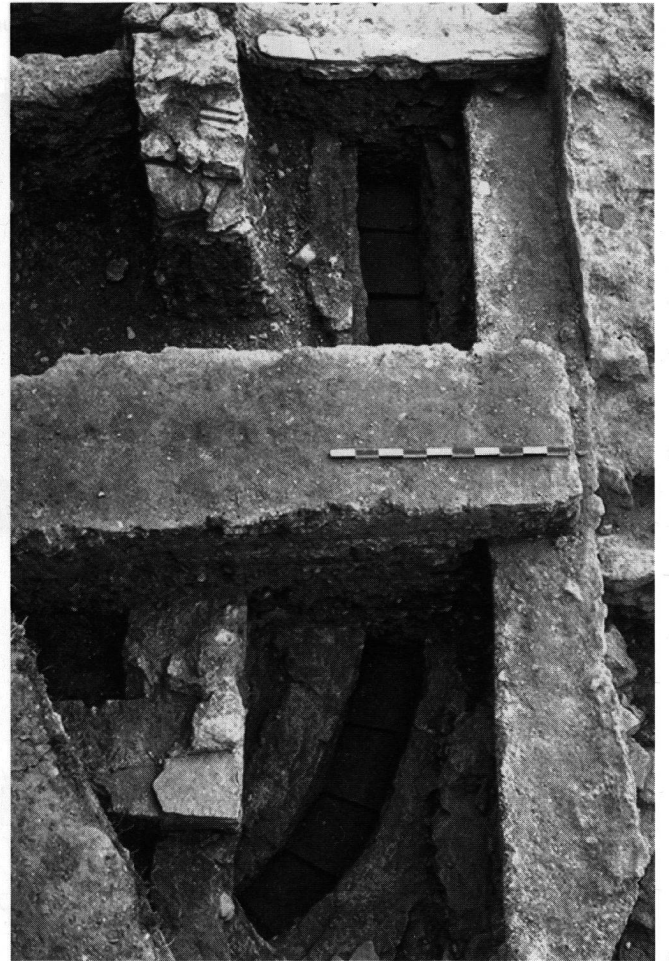
Abb. 10: Windisch-Friedhof-Bad. R J. a) Blick von Süden auf K1 (BP 2). Links der Terrazzoboden (Pos. 19; BP 4), in der Bildmitte die auf K1 liegende M15 (BP 4). b) Blick von Norden auf K1 (BP 2). Rechts der Terrazzoboden (Pos. 19; BP 4), links M13/M14 (BP 3), im Hintergrund von links nach rechts die nördliche Wange von K3, M10 (BP 3), M9 (BP 6) und M8 (BP 2). Die OK des Profilstegs in der Bildmitte entspricht in etwa dem Gelniveau während BP 6.

Auf dieser Planie (Pos. 22) liegt ein sehr grobkörniger Terrazzoboden (Abb. 11,19; 17,19), der an die mit Ziegelschrotmörtel verputzte Westansicht von M8 anstösst (Abb. 10). Seine Substruktion besteht aus Kalkbruchsteinen, Ziegelfragmenten und einem grobkörnigen, weissen Kalkmörtel (Abb. 21a). Die deutlich erkennbaren Abdrü-

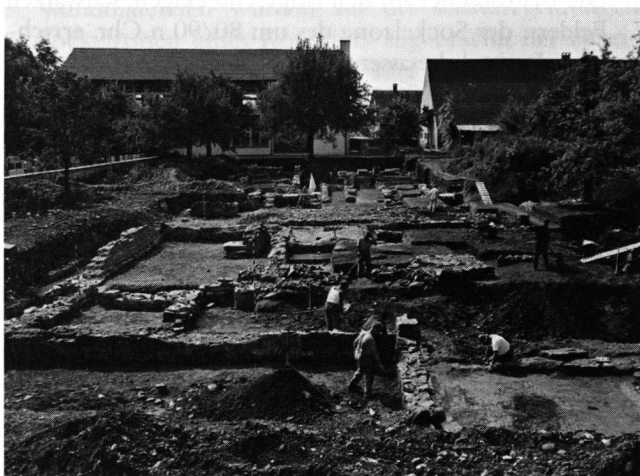
Abb. 13: Windisch-Friedhof-Bad. R. C. Im Vordergrund die südliche Abschlussmauer von R. C. (für die Wandmalereien vgl. Abb. 12a). Im Hintergrund R. A (links) und R. B (rechts). Zustand 1967. Blick nach Süden.

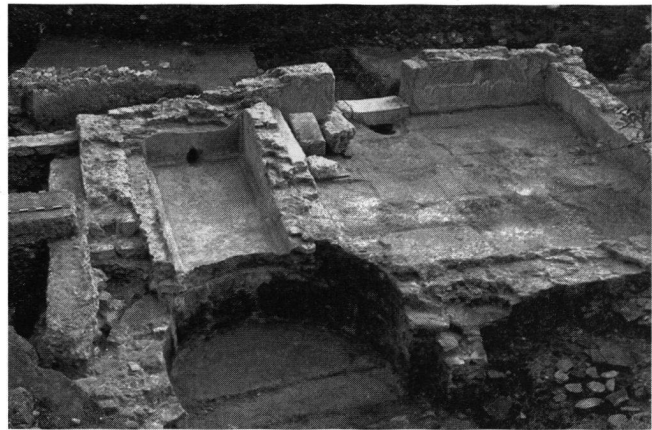
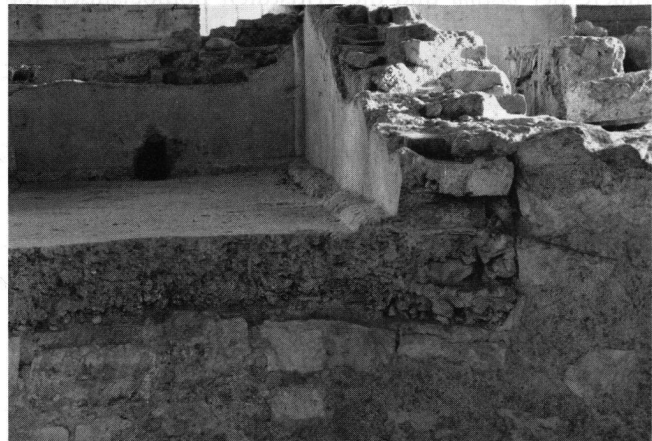
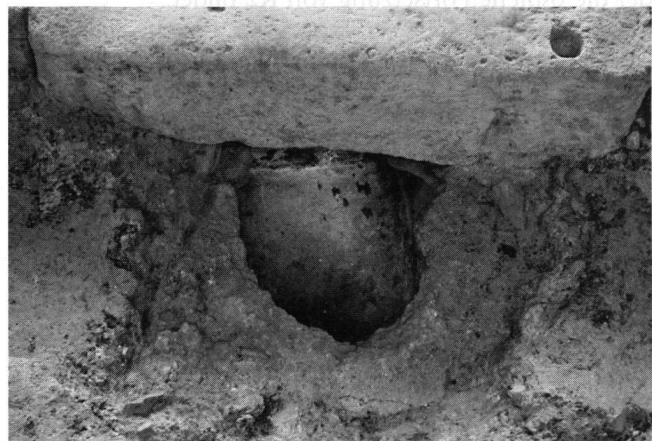
Abb. 14: Windisch-Friedhof-Bad. R F a) Blick von Norden auf das mit einer *piscina* ausgestattete *frigidarium*. Im Vordergrund die Apsis in M7, rechts der noch mit Schutt verfüllte R G. Zustand 1967/69. b) Der auf der abgeschroteten M7 liegende Boden der *piscina* (BP 4). c) Blick auf den aus dem älteren Terrazzoboden (Pos. 44a; BP 2) ausgeschroteten Abfluss (Pos. 187). Im Ziegelschrotmörtel der «Setzschicht» des Plattenbodens (Pos. 44b) zeichnet sich das Negativ des Dohlendeckels ab. Oben die im Zuge des Umbaus (BP 4) ersetzte Türschwelle (Pos. 74) in M5.

Das Innere des (Kalt-)Wasserbeckens ist mit feinem Terrazzomörtel verputzt; die Nahtstellen zwischen den Wänden bzw. zwischen den Wänden und dem Boden wurden mit Viertelrundstäben abgedichtet (Abb. 14a–b). Ob das Innere der *piscina* und die Trittstufen pompejanisch-rot bemalt waren, liess sich wegen der Kalksinterablagerungen nicht feststellen<sup>62</sup>. Ungeklärt ist, woher und auf welche Weise die Zuleitung des Frischwassers erfolgte<sup>63</sup>.

Die seinerzeit noch besser erkennbaren Russablagerungen an M7 (Abb. 14a) und M6 (Abb. 24a) zeigen ferner, dass die UK der neuen *suspensura* etwa 0,7 m über dem Lehmestrich des Unterbodens lag (Abb. 16). Dies bezeugen auch folgende Beobachtungen in R G und R H: 1) Der am besten erhaltene Pfeiler (Abb. 11,174) zeigt, dass die *pilae* in R H mindestens 0,6 m hoch waren (vgl. auch Abb. 26b). 2) Die UK des in R H hineinragenden (Kalt-) Wasserbeckens bzw. die OK der Abbruchkronen in der Apsis von M7 (Abb. 14a–b) liegt etwa 0,85 m über dem Unterboden des Hypokaust (vgl. auch Abb. 11 und 16). Die in der Apsis besonders deutlichen Russablagerungen erstreckten sich bis zur Abbruchkronen (Abb. 14a). 3) Die *in situ* vorgefundenen Partien des Terrazzobodens (Abb. 4a; 23a; 31,55–57) waren zwischen 0,21 m und 0,30 m dick (Abb. 25a). 4) Die im Zerstörungsschutt gefundenen *Suspensura*-Platten waren zwischen 0,080 und 0,085 m dick. 5) An der Westansicht von M6 fanden sich etwa 0,95 m über dem Unterboden Reste von Ziegelschrotmörtel (Abb. 16,188). Diese stammen wahrscheinlich von der Tubulatur, die auf den *suspensura*-Platten stand und dort mit Hilfe von Ziegelschrotmörtel an M6 befestigt worden ist<sup>91</sup>. 6) Die über der *suspensura* liegenden Teile von M6 und M7 waren mit einem nur noch punktuell erhaltenen, grobkörnigen, gräulichen Kalkmörtel verputzt. Spuren einer ehemals sicher vorhandenen Tubulatur<sup>92</sup> fanden sich dort aber nicht.

Die Umbauten in R F umfassten den Einbau einer grossen, in das *caldarium* R H hineinragenden *piscina* (Abb. 14a–b), die möglicherweise ein älteres Wasserbecken ersetzte, sowie den Abbruch von M4a bzw. den Bau von M4b (Abb. 15), weiter das Verlegen eines Steinplattenbodens sowie die Neugestaltung der Wände (Abb. 18). Die Entwässerung der *piscina* und von R F erfolgte via K2 und K3 (Abb. 11; 14c; 18a). Letzterer ist vergleichsweise gross dimensioniert, weil er – nachdem der nördliche Teil von K1 in BP 4 stillgelegt worden war (Abb. 17, 21c) – auch das Abwasser aus dem nördlichen Teil von K1 aufnehmen musste (Abb. 21a–b; 22) und wahrscheinlich auch Teil der Latrine R M war (Abb. 21a; 22).

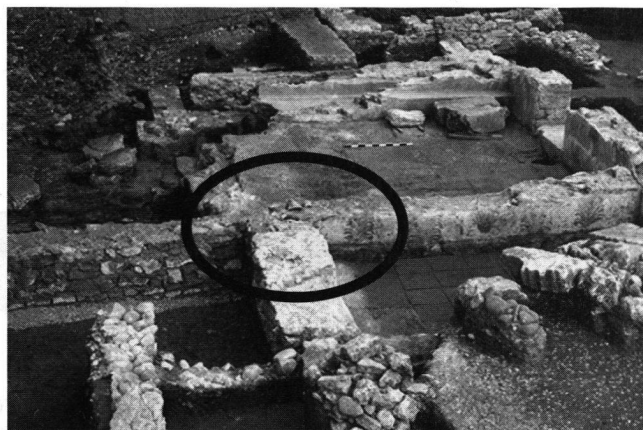
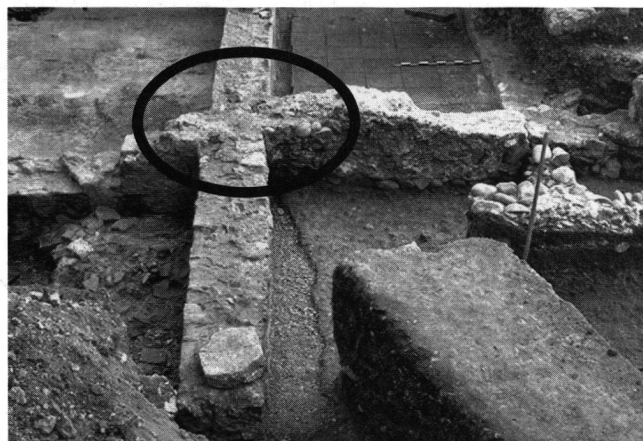
Abb. 15: Windisch-Friedhof-Bad. a) Blick von Westen auf die Anschlussstelle zwischen M3a (BP 2) und M3b (BP 4) (unten), M6 (links) und M4a (BP 2) und M4b (BP 4) (rechts). b) Blick von Norden auf die Anschlussstelle zwischen M7 (links), M6 (unten), M4a (BP 2) und M4b (BP 4) (oben) und M3a (BP 2) und M3b (BP 4). c) Aufsicht auf die Stossfuge zwischen M7 (oben) und M4b (unten). M4b (unten) stösst an den pompejanisch-rot bemalten Verputz in der Ecke zwischen M7 (oben) und der in BP 4 weitgehend abgebrochenen M4a (links) an.

Die Umbauten in R F umfassten den Abbruch von M4a bzw. den Bau von M4b (Abb. 15 und 17), die Erneuerung des Bodenbelags (Abb. 11,44b), die Neugestaltung der Wände (Abb. 18b) sowie den Einbau eines grossen gemauerten Wasserbeckens (*piscina*) (Abb. 11,46 und 14a). Das ehemals wohl 8,0 m lange (vgl. unten) und 1,25 m breite Wasserbecken ersetzte – wie bereits erwähnt (BP 2; BP 3) – wahrscheinlich eine ältere *piscina*. Beim Einbau der neuen *piscina* wurde die westliche Mauerschale von M8 abgeschrotet und M7 im Bereich der Apsis bis auf die Höhe des Bodenniveaus in R F abgebrochen<sup>58</sup>. Da der Boden der *piscina* auf der Abbruchkante der Apsis liegt (Abb. 14b und 17) und sich auf M7 auch Reste des Ziegelschrotmörtels der «Setzschicht» des Plattenbodens fanden (Abb. 11,44b; s. auch unten), ist davon auszugehen, dass der nicht erhaltene Nordteil der *piscina* in R H hineinragte bzw. z.T. auf der *suspensura* des *caldarium* lag<sup>59</sup>. Für Letzteres spricht die etwa 0,05 m tiefe und 0,6 m breite Vertiefung (Abb. 11,116) im jüngeren Lehmestrich (Abb. 11,115). Es handelt sich dabei um das Negativ eines direkt auf dem älteren Lehmestrich (Pos. 63) stehenden, ausgeplünderten Streifenfundaments (Abb. 14a; s. auch

Bei genauer Betrachtung ist zudem festzustellen, dass die westliche Mauerschale von M6 im Bereich des Anschlusses an M3b einen deutlich erkennbaren Knick aufweist (Abb. 15b). Im weiter nördlich liegenden Abschnitt verläuft die westliche Mauerschale von M6 hingegen auf der Flucht der Fuge (Abb. 11,122), die zwischen dem Terrazzoboden (Pos. 124) bzw. dem «Ziegelmedaillon» (Pos. 123) und M4b liegt (vgl. auch Abb. 9a). Diese Fuge (Abb. 11,122; 17,122) entstand zweifellos beim Abbruch von M4a, die in BP 4 durch die leicht nach Osten verschobene M4b ersetzt wurde (Abb. 17). Letzteres lässt sich auch anhand eines Detailbefunds im Bereich der Stossfuge zwischen M7 und M4b verifizieren (Abb. 15c): M4b stösst nämlich an den pompejanisch-rot bemalten Verputz an, der in der Ecke zwischen M7 und einem stehen gelassenen Überrest von M4a erhalten geblieben ist. Für diese nur anhand von Indizien rekonstruierbare Bauabfolge spricht in erster Linie der durchgehend erhaltene, bemalte Verputz in R E (Abb. 18c–d). Dieser schliesst im Bereich von M2, M3b und M5 nahtlos an die OK des Terrazzobodens an. Dies ist jedoch an der Ostansicht von M4b nicht der Fall; hier liegt die UK des Verputzes deutlich über der OK des «Ziegelmedaillons» (Abb. 18d; vgl. auch Abb. 9). Erklären lässt sich dies damit, dass in der beim Abbruch von M4a entstandenen, offensichtlich nicht vermörtelten Fuge (Abb. 11,122; 17,122) einst ein Holzbalken lag, der wahrscheinlich zu einer Sitzbank oder einer anderen Holzkonstruktion gehörte<sup>78</sup>.

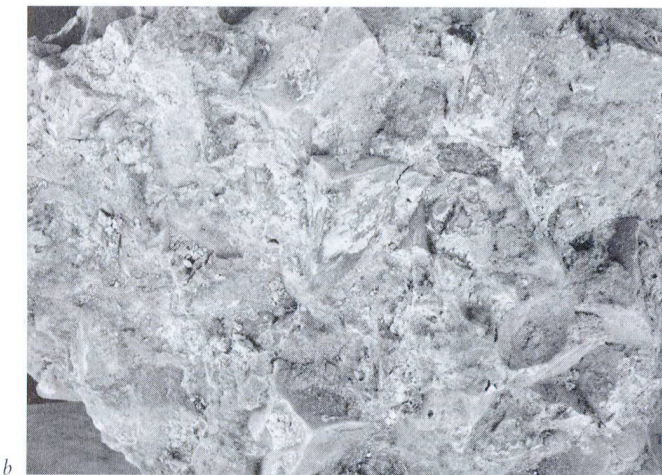
Abb. 19: Windisch-Friedhof-Bad. a) R. K. Blick von Westen auf den von einer spätantiken Spolienkonzentration (= Pos. 23–27) überlagerten «Pseudomosaikboden» (Pos. 72; BP 4). b) Detailaufnahme eines Fragments des «Pseudomosaikbodens» (Pos. 72b; BP 4).

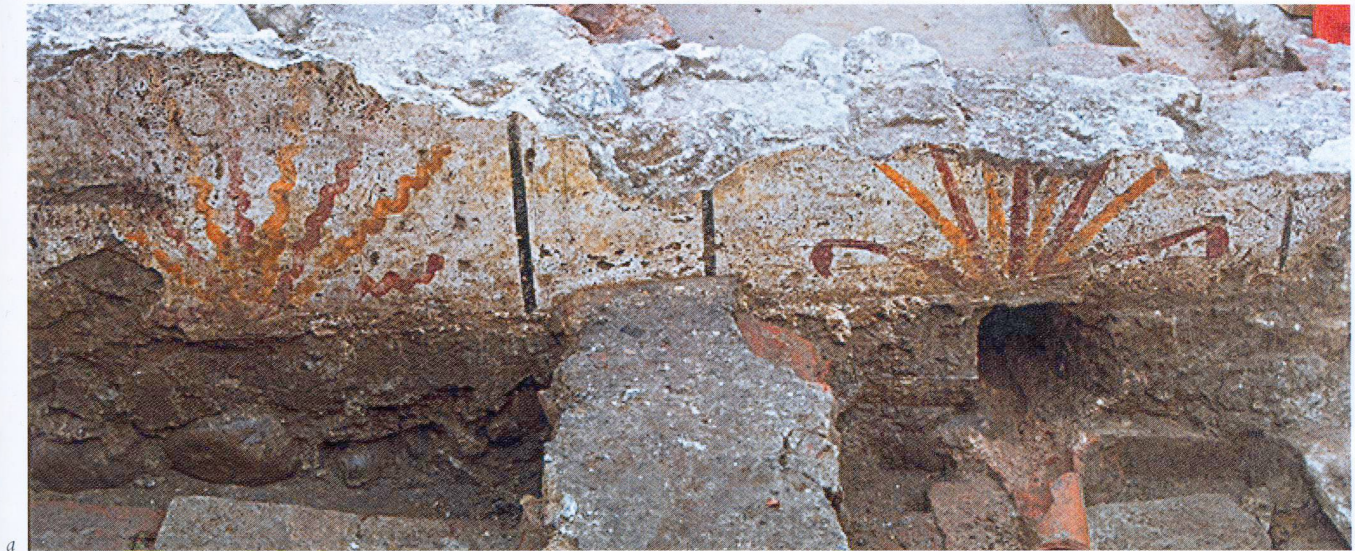
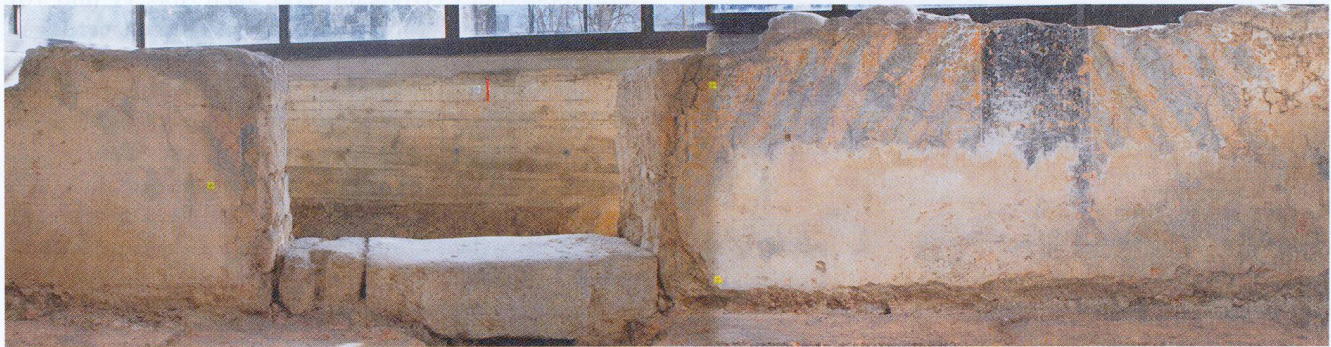
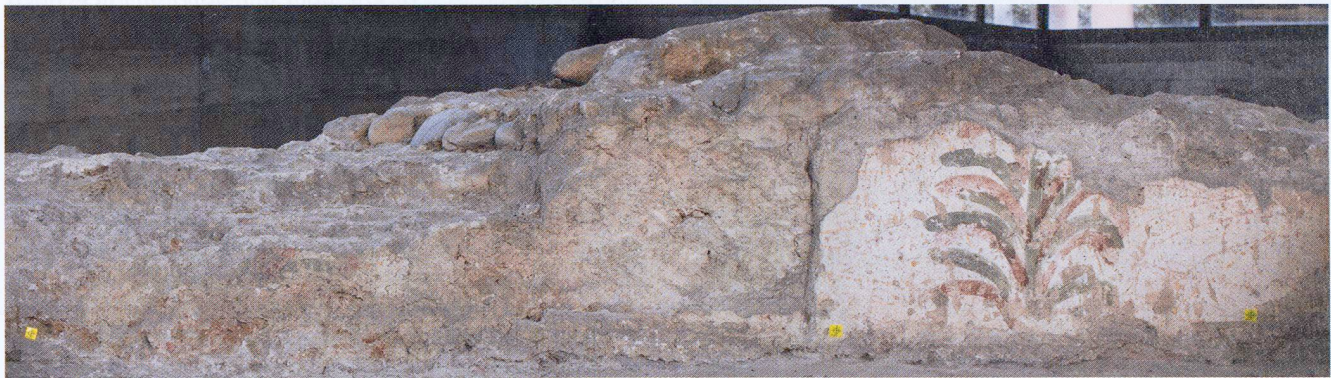
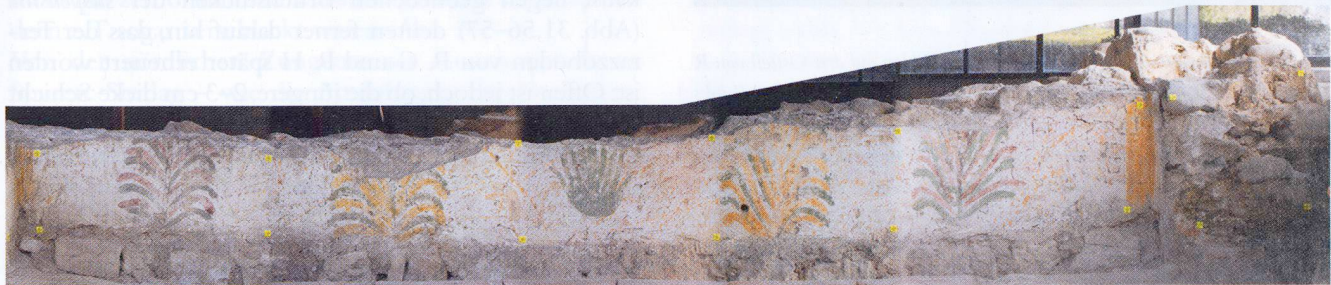
Abb. 18: Windisch-Friedhof-Bad. a) Blick aus R C an die Nordansicht von M5 (BP 4). Im Vordergrund der mit lateres abgedeckte Abwasserkanal K2. Rechts ist der für die Ableitung des Abwassers der piscina in R F verwendete Amphorenhals (Pos. 38) zu erkennen. Die OK des Profilstegs in der Bildmitte entspricht in etwa derjenigen des Gehniveaus in R C während BP 4 (vgl. Abb. 16). b) Blick aus R F an die von einer Sinterschicht bedeckten Wandmalereien an der Südansicht von M5 (BP 4). c) Blick aus R E an die in BP 4 verputzte und bemalte Nordansicht von M3a/M3b. Im westlichen Abschnitt hat sich der Verputz vom älteren Tüргewände (Pos. 193; BP 3) gelöst. d) Blick aus R E an die in BP 4 verputzte und bemalte Westansicht von M4b. Der untere, nicht verputzte Teil von M4b war wahrscheinlich von einem evtl. zu einer Sitzbank oder einem Holzgestell (?) gehörenden Holzbalken verdeckt.

Im Zusammenhang mit dem Einbau der *piscina* wurde auch der Boden in R F erneuert. Der neue Bodenbelag bestand – wie die von Mörtelbrauen begrenzten Vertiefungen (Abb. 11,44b) bzw. die an der Südansicht von M5 (Abb. 18b) und an der Westansicht von M4b (Abb. 16) erkennbaren Beschädigungen am bodennahen Teil des Wandverputzes zeigen – aus bis zu 10 cm dicken, unterschiedlich grossen (Kalkstein-?) Platten<sup>67</sup>. Diese wurden in eine dünne «Setzschicht» aus Ziegelschrotmörtel (Pos. 44b) verlegt, die – wie sich an den Schadstellen ablesen lässt – auf dem älteren Terrazzoboden (BP 2, Abb. 6,44a) lag. Die Ausbruchsspuren an der Südansicht von

Auffällig ist, dass die gute Qualität der sicher erst in BP 4 entstandenen Wandmalereien in R C, R E und R F (Abb. 18) oder des Terrazzobodens in R G und R H (Abb. 25a–b) in einem deutlichen Gegensatz zu den übrigen, etwas

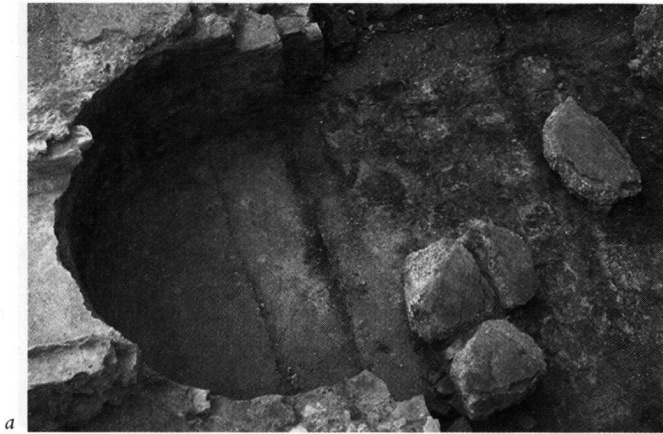
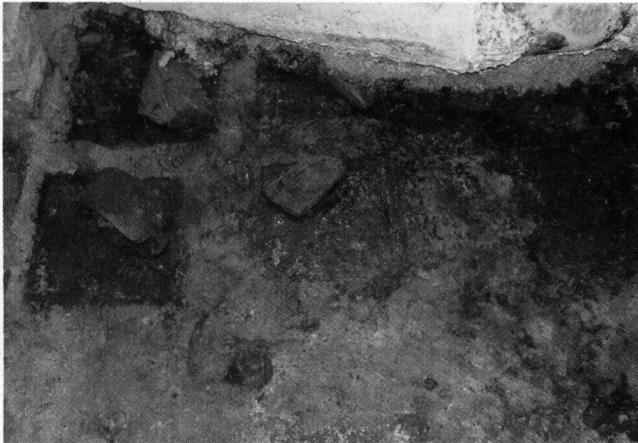
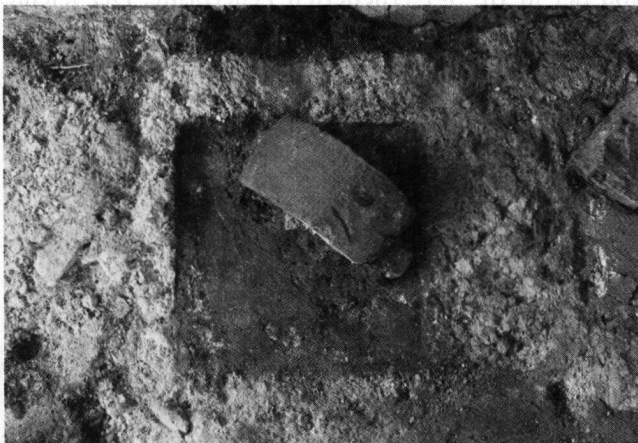
Abb. 23: Windisch-Friedhof-Bad. R H. a) Blick von Osten auf den Unterboden des Hypokaust in R H. In der Bildmitte der jüngere Lehmestrich (Pos. 115; BP 4), das Negativ des auf dem älteren Lehmestrich (Pos. 63) liegenden, ausgeraubten Streifenfundaments (Pos. 116; BP 4), das die Stützpfeiler der in R H hineinragenden piscina trug. Rechts die in situ verbliebenen Überreste des bei der spätantiken Baumaterialbeschaffung zerstörten Terrazzobodens der *suspensura* (Pos. 56, 57). b) Beim Umbau in BP 4 wurden die *pilae* auf den älteren Lehmestrich (Pos. 63) bzw. die darauf abgelagerte Holzkohleschicht (Pos. 62; BP 1–BP 3) gelegt. c) Der jüngere Lehmestrich (Pos. 115; BP 4) schliesst an die auf die ältere Holzkohleschicht (Pos. 62; BP 1–BP 3) gelegten *pilae* an.

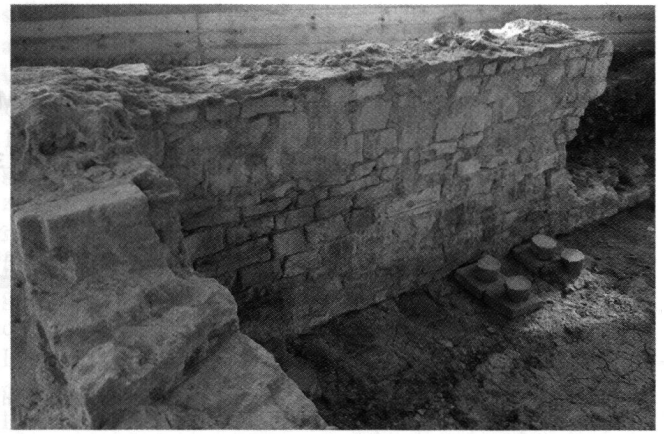
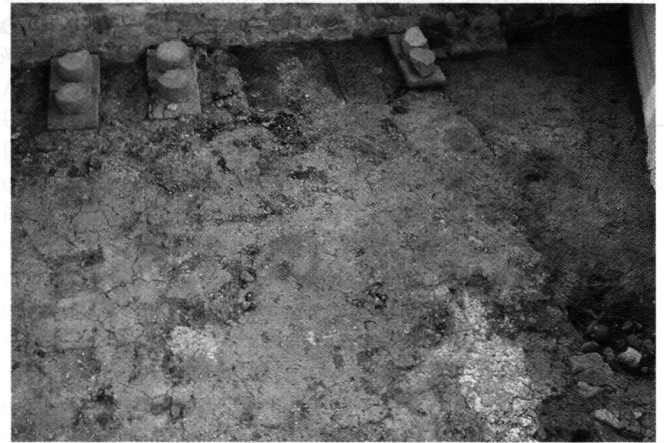
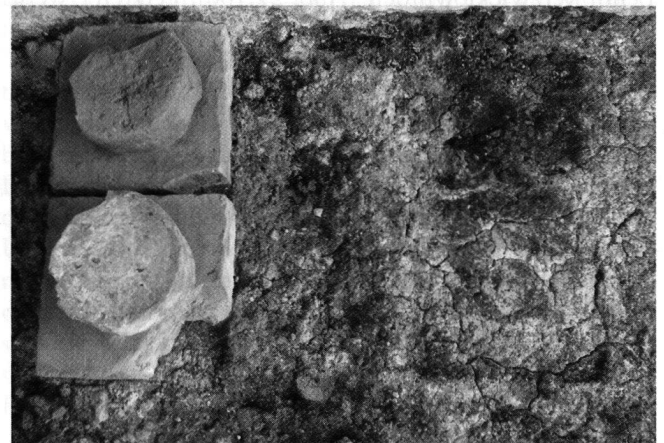
Abb. 24: Windisch-Friedhof-Bad. R G. a) Blick auf den jüngeren Unterboden (Pos. 114; BP 4) des Hypokaust in der Südwestecke (M7/M6) von R G. b) Rechts der ältere Lehmestrich (Pos. 63) mit den beim Umbau (BP 4) in situ verbliebenen *pilae*, links der an die *pilae* anstossende jüngere Lehmestrich (Pos. 114). c) Der jüngere Lehmestrich (Pos. 114; BP 4) schliesst an die beim Umbau (BP 4) in situ verbliebenen *pilae* an.

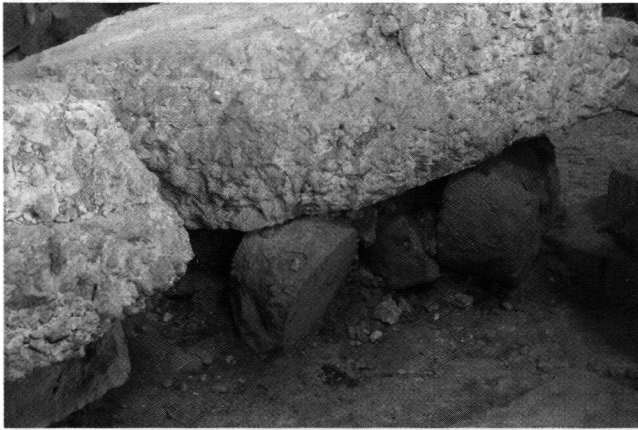
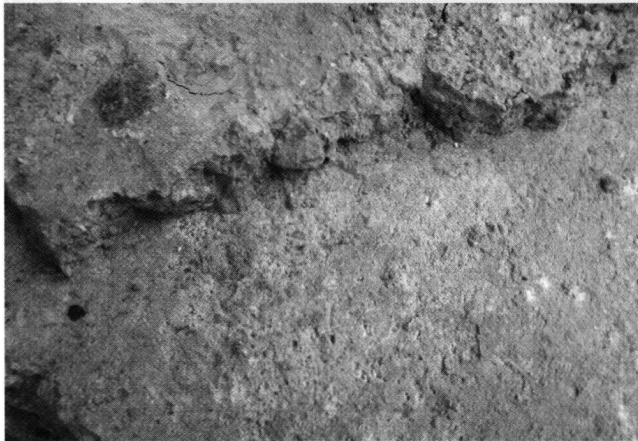
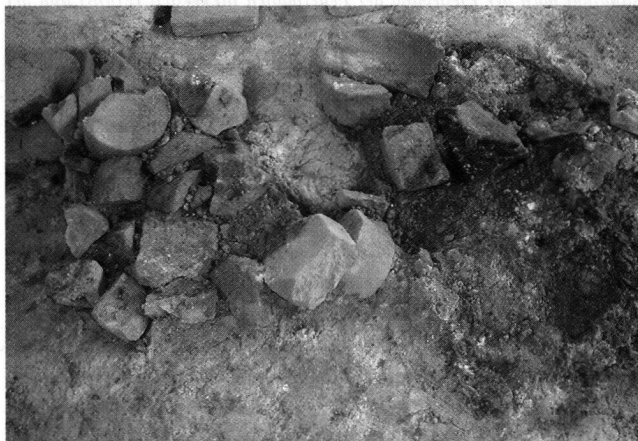
Abb. 25: Windisch-Friedhof-Bad. R H. a) Auf in situ verbliebenen pilae-Fragmenten liegende Bruchstücke des Terrazzobodens der suspensura (Pos. 58, 59). b) Detailaufnahme von Pos. 58: Die 2–3 cm dicke Schicht deutet darauf hin, dass der Terrazzoboden aus BP 4 später erneuert wurde. c) Blick auf das unter den (entfernten) Bruchstücken des Terrazzobodens (Pos. 58, 59) liegende, aus pilae-Fragmenten bestehende Schuttpaket.

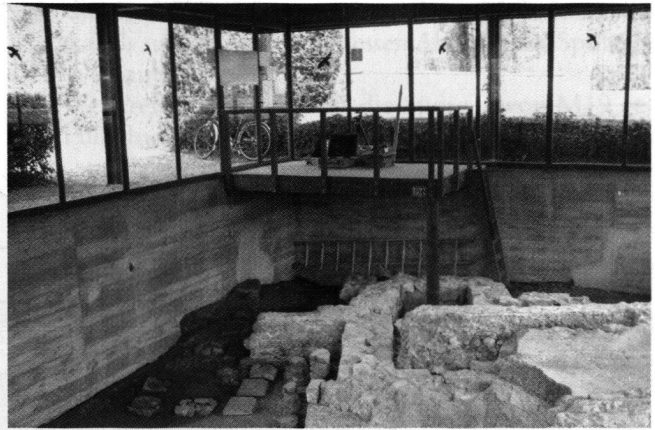
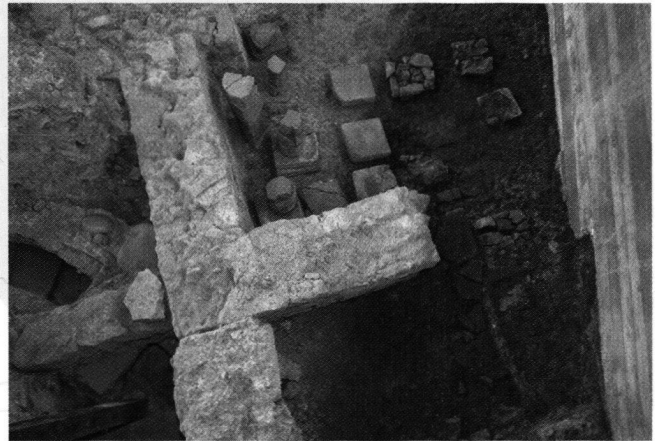
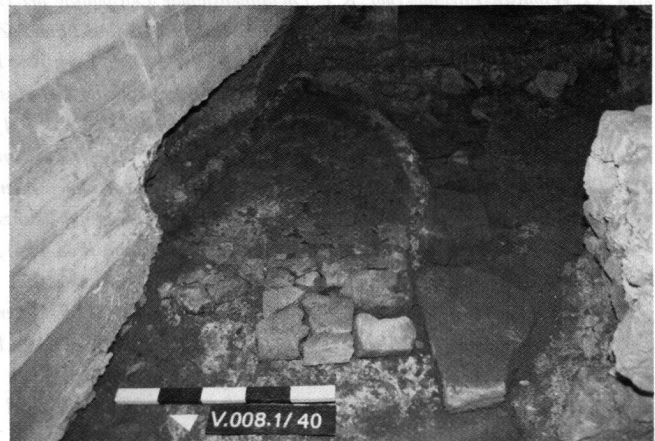
Abb. 26: Windisch-Friedhof-Bad. a) Blick aus R H nach Osten in Richtung praefurnium (R P). b) Blick auf den Ostteil von R G (oben) und die Feuerplatte im praefurnium (R P). In der Bildmitte die beim Anlegen oder Vergrössern der Einfuerungöffnung in BP 4 durchbrochene M12, unten M21 (BP 5), oben M7. c) Blick von Westen auf die Feuerplatte (Pos. 159) im praefurnium (BP 4). Rechts die Substruktion der südlichen Zungenmauer (Pos. 155) und M12 (Pos. 160).

Die Befeurung von R H und R G erfolgte – wie erwähnt – wahrscheinlich bereits in den früheren Bauperioden von R P aus<sup>94</sup>. Gesichert ist die Nutzung von R P als *praefurnium* jedoch erst ab BP 4 (Abb. 26–27): Der Durchbruch in M12 (Abb. 26; 27,160) ist sicher erst nachträglich entstanden: Sei es beim Anlegen eines neuen Heizkanals oder bei der Vergrößerung eines älteren, archäologisch nicht (mehr) nachweisbaren Heizkanals. Dürftige Überreste am Aufgehenden von M12 zeigen, dass die Ausbruchsstelle mit Ziegelbruchstücken und Lehm verzwickelt wurden (Abb. 27,160). Letzterer weist überdies deutliche Spuren der Hitzeeinwirkung auf. Die UK des Durchbruchs durch M12 wird vom Lehmestrich des Unterbodens von R H (Abb. 27,115) überdeckt. Die Überreste der ca. 1,2 m langen südlichen Zungenmauer (Abb. 27,155) erstrecken sich bis in den Durchbruch durch M12<sup>95</sup>. Der Zwischenraum zwischen der Feuerplatte (Abb. 27,159) und der südlichen Zungenmauer (Abb. 27,155) war mit Kalkmörtel (Abb. 27,154) ausgestrichen; die unter der Feuerplatte liegende Lehm-packung wies ebenfalls hitzebedingte Verfärbungen auf. Das westliche Ende der Feuerplatte (Abb. 27,159) erstreckt sich ebenfalls bis in den Durchbruch durch M12. Sie bestand aus *lateres*, die durch die Hitzeeinwirkung nicht nur zerborsten und weisslich-gräulich verfärbt, sondern z.T. sogar verschlackt waren (Abb. 26c). Von der nördlichen Zungenmauer fanden sich keine Spuren: Sie lag – wie die Ausdehnung der Feuerplatte (Abb. 27,159) nahelegt – in BP 4 noch weiter nördlich. Östlich der Feuerplatte fanden sich noch Reste des dazugehörigen Gehhorizonts (Abb. 27,149).

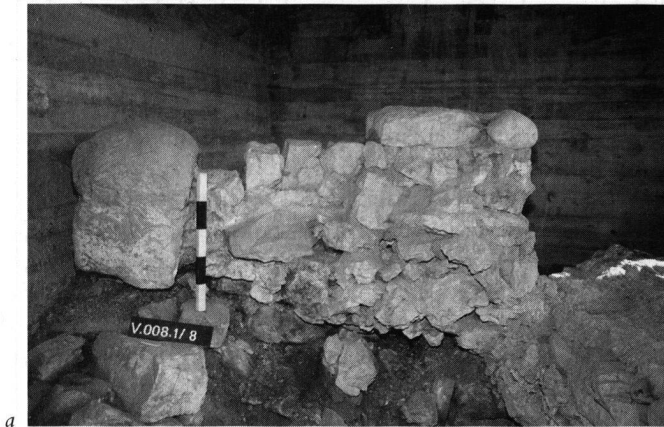
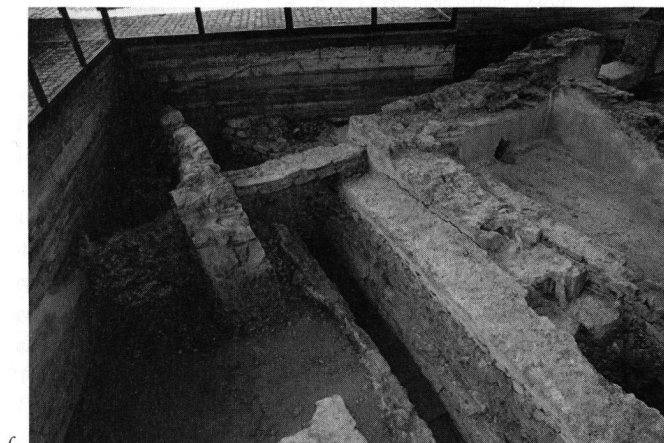
Abb. 29: Windisch-Friedhof-Bad. a) Blick von Westen an M18, rechts der in der 1970 abgebrochenen M19 verbaute und 2008 entfernte Sandsteinquader (Pos. 192; BP 6). b) Blick von Osten auf M18 (links) und den in der 1970 abgebrochenen M19 verbauten und 2008 entfernten Sandsteinquader (Pos. 192; BP 6). c) Blick von Norden in R O (links), R J (Mitte) und den Westteil von RF (rechts): Links die nördliche Wange von K3 (BP 4), in der Bildmitte der Terrazzoboden (Pos. 19; BP 4) und das in BP 6 zwischen M10 (BP 3) und M8 (BP 2) errichtete Streifenfundament (M9).

Des Weiteren zeigte sich, dass die Südseite von M19 gegen Füllschichten gemauert worden sein muss. Dies trifft auch auf die Westseite von M18 (Abb. 29a) zu, die an den in M19 verbauten Quader (Pos. 192) anstößt. Die 2008 abgebrochene M18 (Abb. 29a) bestand aus einem harten, weisslichen *opus caementitium*, das mit Kalkbruchsteinen, Kieselwacken und Sandsteinen durchsetzt war. An der Westansicht von M18 (Abb. 29b) fanden sich noch Reste eines weissen Verputzes, was wie erwähnt dafür spricht, dass der Ostteil von R P weiterhin genutzt worden ist.

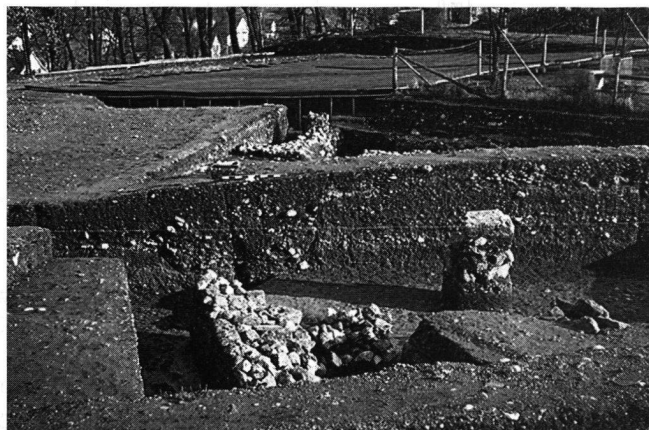
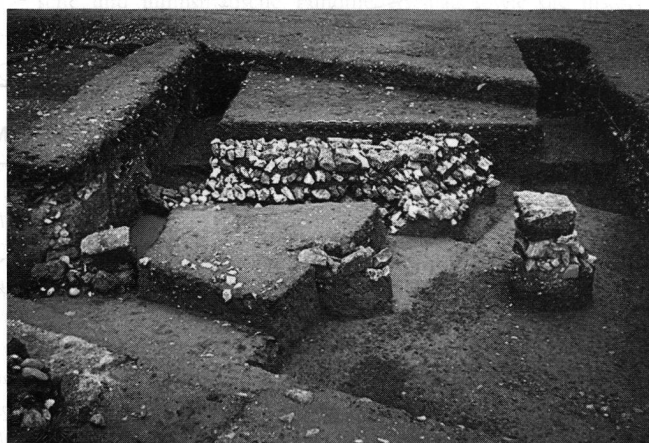
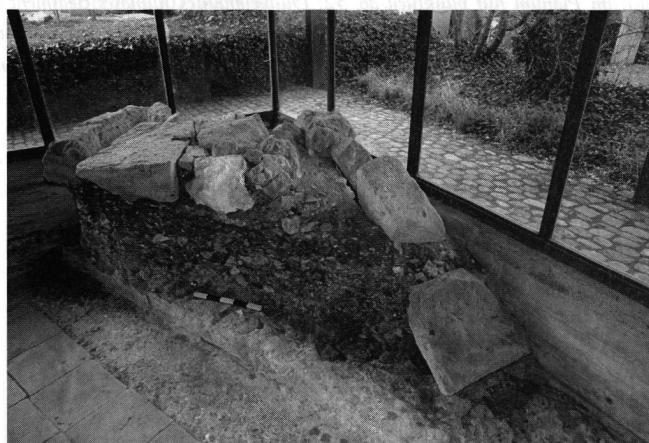
Abb. 32: Windisch-Friedhof-Bad. a) Blick von Westen auf die Überreste der nördlichen Schenkelmauer des spätantiken castrum Vindonissense (= Abb. 3,p), rechts das Punktfundament eines zum Wehrgang gehörigen Pfostens (= Abb. 3,l). Im Hintergrund das nach Abschluss der Grabungen (1970) über dem Bad errichtete Schutzdach. b) Blick von Süden auf die Überreste der nördlichen Schenkelmauer des spätantiken castrum Vindonissense (= Abb. 3,p) und die Punktfundamente der zum Wehrgang gehörigen Pfosten (= Abb. 3,i,k,l). c) Der 1970 belassene, 2008 abgebaute «Zeugenberg» mit der spätantiken Spolienkonzentration (Pos. 23–26) im Bereich von der Trennmauer (M2) zwischen R E und R K. Blick nach Westen.

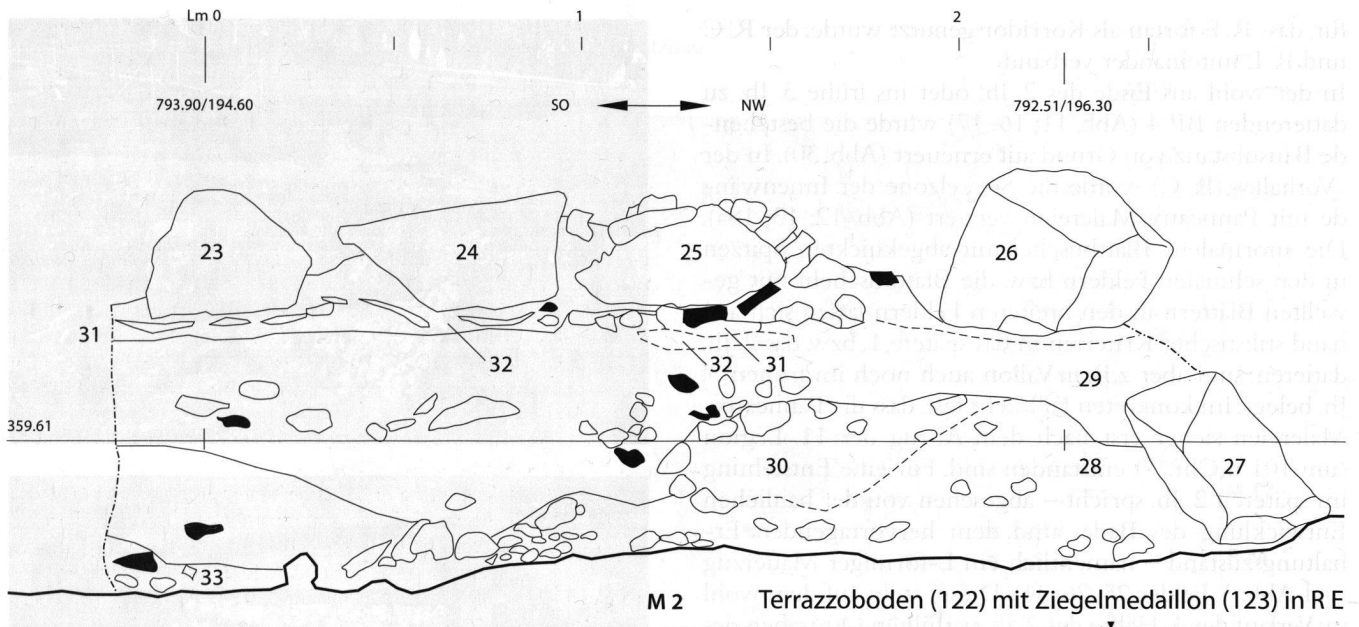
Abb. 33: Windisch-Friedhof-Bad. Südwest-Profil P2 (Zur Lage vgl. Abb. 31). 23–26: Spätantikes Spolienfundament. 23: Quader aus Muschelkalkstein mit gut erkennbaren Bearbeitungsspuren sowie Wölflöcher und Kanneluren. 24: Quader aus Muschelkalkstein mit Klammerlöchern (?). 25: Fragment eines korinthischen Kapitells (?) aus weissem, kreibigem Kalkstein. 26: Quader aus Muschelkalkstein mit scharrierten Seitenflächen. 27: Fragment einer Säulenbasis oder eines tuskischen Kapitells aus Muschelkalkstein (nicht mehr in situ; Lage ehemals auf der gleichen Kote wie Pos. 23–26). 28: Humoses Sediment mit kleinen bis mittelgrossen Mörtelknollen (Weisskalk- und Ziegelschrotmörtel), Kalkstein und Ziegelsplittern, Wandmalereiesteren (hellgrau bis braun). Entstand beim Abbruch bzw. beim Ausplündern von M2. 29: Spätantike Planie: Dunkelbraunes, humoses Sediment mit Weisskalk- und Ziegelschrotmörtelbrocken, bemalten Verputzbrocken, Ziegelsplittern. Im Nordwesten fließender Übergang zu Pos. 32. 30: Verfüllung der Plünderungsgrube der M2. Ähnlich wie Pos. 28, jedoch mit mehr humosem Sediment und höherem Kiesanteil sowie grösseren Mörtelbrocken. 31: Feine Straten aus weissem Mörtel oder gelöschtem Kalk. Gezeichneten sich im Planum nur punktuell ab. 32: Dunkelbraunes, humoses Sediment mit vereinzelt grossen Kalksteinsplittern, Ziegelbruchstücken und Kieseln. Im Nordwesten liegen neben den Kalksteinquadern auch (z.T. verbrannte?) Tuffsteine. 33: Auf der Abbruchkronen von M2 liegendes, hellbraunes, humoses Sediment mit Ziegelsplittern, Mörtelbrocken und Kalksteinsplittern sowie Verputzfragmenten mit pompejanisch-roter Bemalung. M. 1:20.
