Bauen über den Bädern – Einblick in die Entwicklung der Hangbebauung von *Aquae Helveticae* (Baden AG)

Teilauswertung der Grabung Dependance Ochsens (B.009.5)

Erik Martin

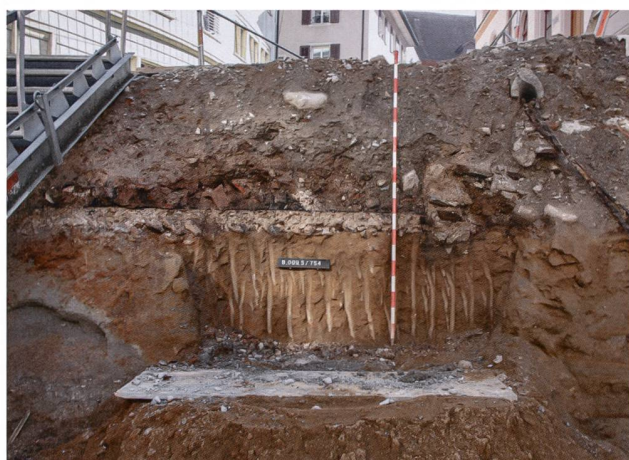
Abb. 6: Baden-Dependance Ochsens 2009–2010 (B.009.5). Profil des Raumes R5 mit Mörtelboden und darüberliegendem Brandschutt. Blickrichtung Nordwesten.

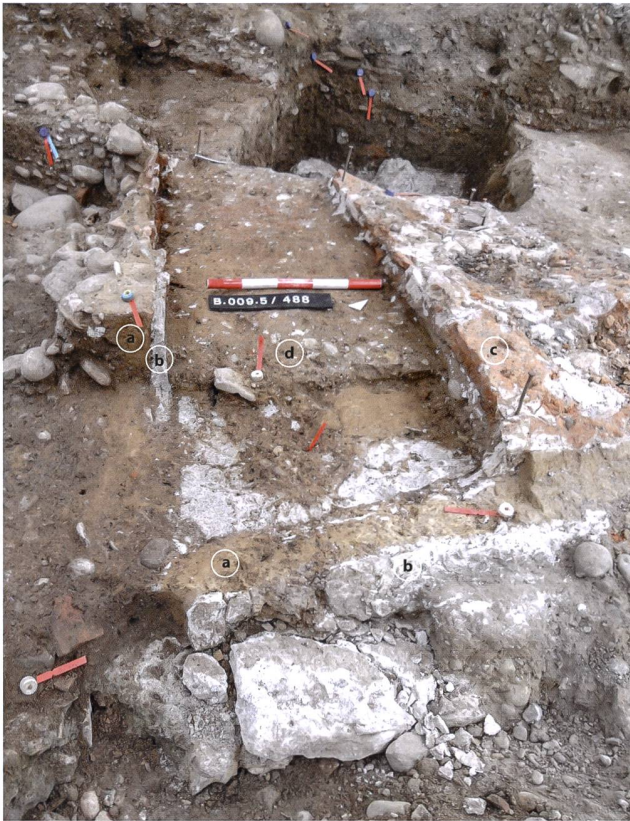
Abb. 14: Baden-Dependance Ochsens 2009–2010 (B.009.5). Fachwerkwand mit Lehmresten (a) und Mörtelverputz (b) auf Mauer M25. Zwischen der Fachwerkwand und den Resten des orange verbrannten Hüttenlehms (c) wurde der Lehm Boden des Innenraums (d) freigelegt. Blickrichtung Nordwesten.

Nördlich von Gebäude C wurde entlang der Strasse die Terrasse D angelegt. Dabei wurde eine 0,4 m hohe Kiesplanie angeschüttet, die von der 0,9 m breiten zweischaligen Mauer M25 stabilisiert wird. Die Mauer hat sich bis zu einer Höhe von 1,85 m erhalten. Nach dem Anschütten der Terrasse wurde ein Lehmfachwerkbau errichtet, von dem sich im Südosten Reste dreier Fachwerkwände nachweisen lassen (Abb. 14). Der Fachwerkbau verfügte über einen Grundriss von mindestens 10 × 8 m und war mit einem Lehm Boden ausgestattet. Die südöstliche Wand des Gebäudes wurde direkt auf Mauer M25 errichtet.

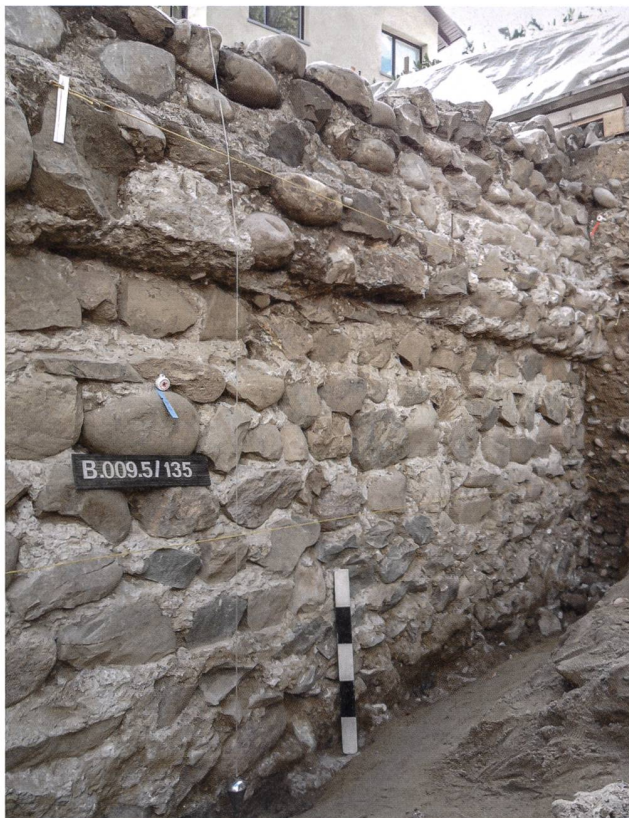
Abb. 16: Baden-Dependance Ochsens 2009–2010 (B.009.5). Ansicht der komplett freigelegten Mauer M1 mit Verbreiterung auf Höhe des Kieskoffers. Blickrichtung Süden.

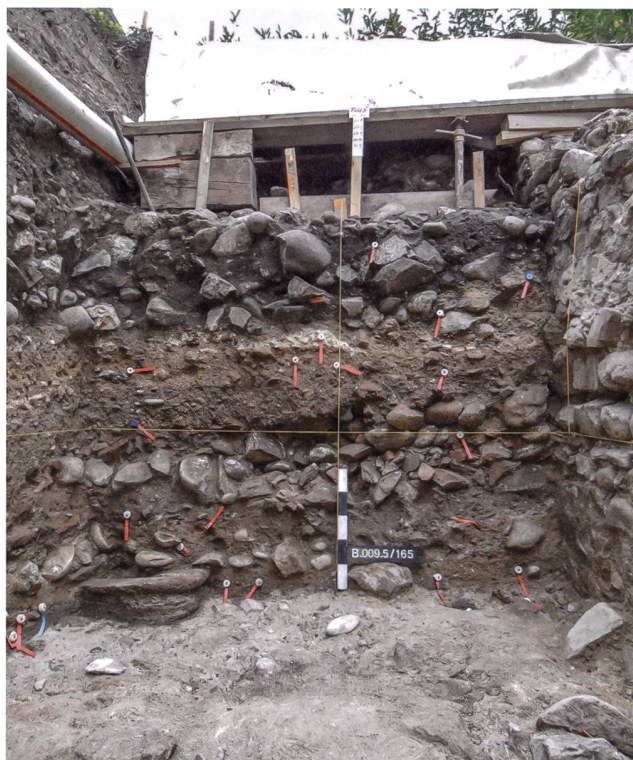
Abb. 18: Baden-Dependance Ochsens 2009–2010 (B.009.5). Südwestprofil von Raum R1 mit Schnitt durch einen Abfall- und Schuttkegel, der an Mauer M1 anliegt. Blickrichtung Südwesten.

In Gebäudekomplex A wurden die Räume R1, R2 und R6 spätestens ab der Mitte des 2. Jh. n. Chr. aufgegeben und das Mauerwerk in diesem Bereich zu einem Grossteil abgebrochen²⁵. Ein Teil der Mauer M1 blieb stehen, da sie das Abrutschen der noch immer genutzten Strasse verhinderte. Das Fehlen von Abbruchschutt und Verstürzschichten lässt darauf schliessen, dass die Baustruktur rückgebaut und das Baumaterial zur Wiederverwertung abtransportiert wurde. Das Gebäudeinnere wurde während eines längeren Zeitraums mit Abfall verfüllt, den man direkt von der Strasse her über die Mauerreste entsorgte²⁶. Die Bildung von Schutt- und Abfallkegeln entlang der Mauer M1 zeigt, dass dabei ganze Karrenladungen direkt über die Mauer gekippt wurden (Abb. 18).

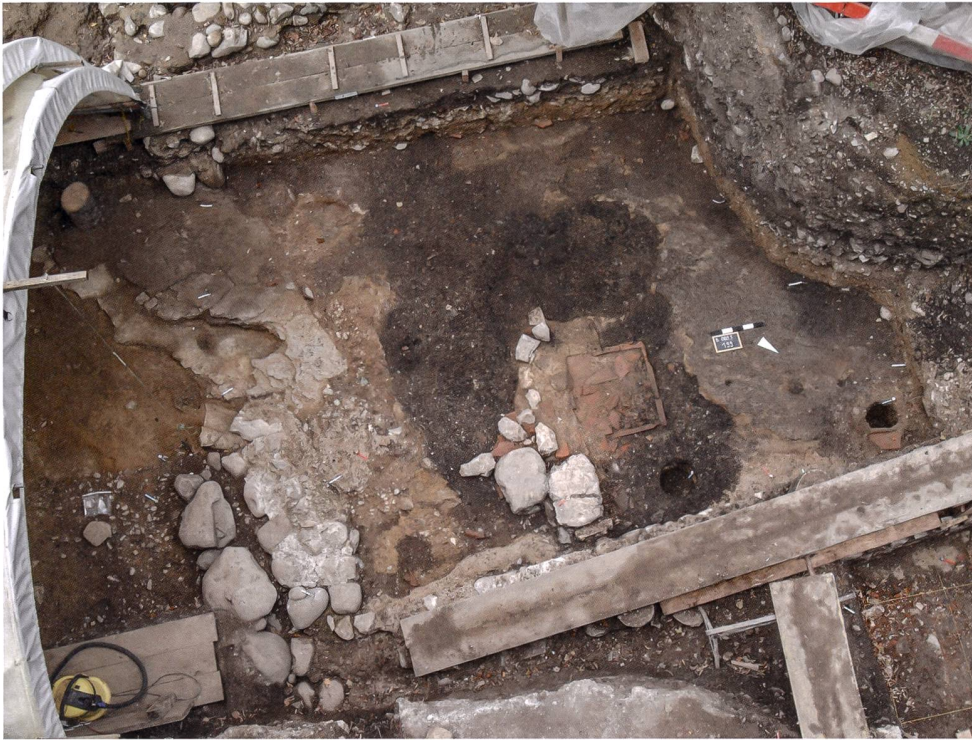
Bruchsteinen und Lehm an, welche die Esse von zwei angrenzenden Gruben abtrennte. Beide Gruben waren mit 0,25 m gleich tief und mit der Nutzungsschicht der Schmiede verfüllt. Diese bestand aus einem aschigen Silt und feinem Kies, der zahlreiche Schmiedeschlacken und Hammerschlag enthielt und sich über den gesamten Innenraum der Schmiede erstreckte. Bei den Gruben

könnte es sich demnach um Schmiedegruben handeln. Eine weitere mit Schmiedeschlacken verfüllte Grube befindet sich direkt unter der Esse. Deswegen ist davon auszugehen, dass der Innenraum der Schmiede während ihrer Nutzungszeit mindestens einmal umgebaut wurde. Aus der Nutzungsschicht der Schmiede konnten nur wenige Funde – darunter ein stark abgegriffener As

Abb. 23: Baden-Dependance
Ochsen 2009–2010 (B.009.5).
Schmiede mit Esse in den Über-
resten von Raum R10. Links der
Esse sind Reste der L-förmigen
Lehmmauer erkennbar.
In der Nutzungsschicht zeichnen
sich die Schmiedegruben dunkel
ab. Im Vordergrund sind drei
Pfostenlöcher des Holzgebäudes
sichtbar. Blickrichtung Westen.

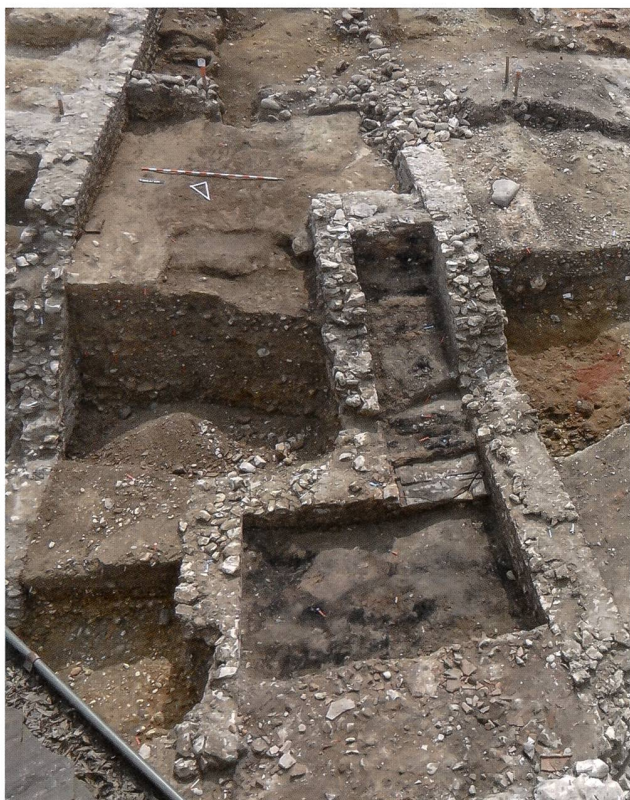
gerichteten Kalkbruchsteinen und Mörtel mit einem Fundament aus lose aufgeschüttetem Flussgeröll und wurden direkt gegen die Grubenwand gemauert. Die Wände wurden an der Innenseite sorgfältig mit Mörtel verputzt und besaßen einen Fugenstrich. Im Nordosten wurde der Kellerraum aufwendig erweitert, indem die Mauer M10 auf der Breite des Kellers fast gänzlich abgetragen wurde³⁶. Nur 0,9 m weiter nördlich wurde die Mauer M26 errichtet, die fortan den Abschluss des Kellers bildete. Es ist anzunehmen, dass Gebäude B für diesen Ausbau zum Teil abgebrochen werden musste. Im Innenraum des Kellers wurde zunächst ein Kiesboden eingebracht, der als Unterbau für einen Holzboden diente. Durch das Schladfeuer am Ende der Nutzungszeit haben sich die Abdrücke der verkohlten Unterzüge dieses Holzbodens im Befund erhalten (Abb. 25). Weil der Mörtelverputz der Wand auf 361,5 m ü. M. begann, muss ursprünglich auf dieser Höhe der Holzboden gewesen sein. Ein Vergleich des Gelniveaus des 2,25 m hohen Kellers mit dem rekonstruierbaren Niveau der Strasse S2 zeigt, dass diese entlang von Mauer M12 kontinuierlich absinkt und in der Mitte des Kellers mit 362,26 m ü. M. nur 76 cm höher als der Kellerboden liegt. Es wäre daher in Betracht zu ziehen, dass der Keller über Fenster gegen die Strasse hin verfügte und es sich somit um einen Halbkeller handeln könnte. Hinweise auf solche Fenster

Abb. 24: Baden-Dependance Ochsens 2009–2010 (B.009.5). Keller in Gebäude B mit bereits geschnittenen Versturzs- und Brandschichten. Im Planum sind die verkohlten Unterzüge zu sehen. Blickrichtung Südwesten.

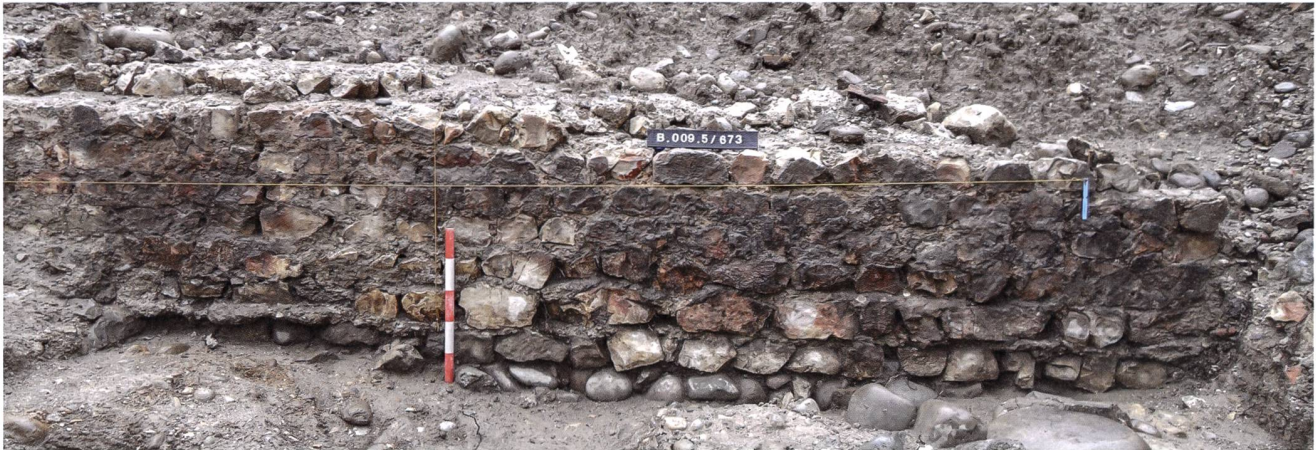
Abb. 28: Baden-Dependance Ochsens 2009–2010 (B.009.5). Maueransicht der stark verbrannten Mauer M12. Blickrichtung Nordwesten.
