Neue Forschungen zum spätantiken Hochrhein-Limes im Kanton Aargau IV

Die Kleinfestung Wallbach-Stelli und andere spätantike Wehranlagen in Wallbach

Valentin Häseli und Peter-A. Schwarz

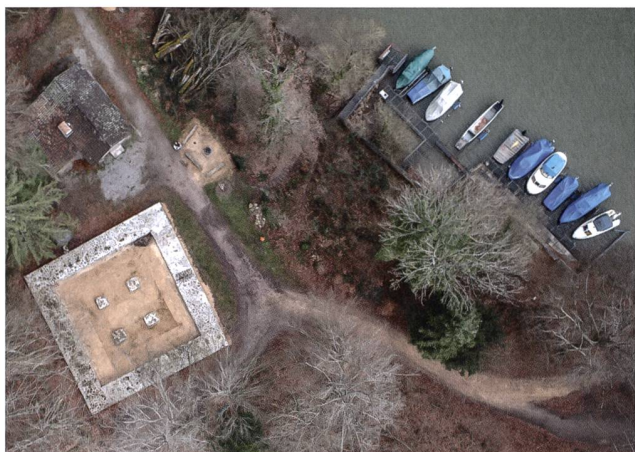
Abb. 1: Wallbach-Stelli (Wal.015.1/Wal.019.80). Die Ruine der Kleinfestung nach Abschluss der Sanierungsarbeiten (Zustand März 2020).

Die Sanierungsarbeiten beschränkten sich deswegen vorab auf das möglichst schonungsvolle Entfernen aller losen und schadhaften Zementfugen (vgl. Abb. 14a, c), auf die Fixierung der losen Mauersteine sowie auf das Ausmörteln aller Fugen und Risse. Grössere, durch Frostspaltungen entstandene Fehlstellen in den Mauerschalen wurden mit Mörtel und kleinen Kalkbruchsteinen verzwickelt. Die Verschleisschicht auf der Mauerkrone war noch weitgehend intakt; die kleineren und grösseren Risse wurden mit Mörtel ausgeschlämmt (vgl. Abb. 1).

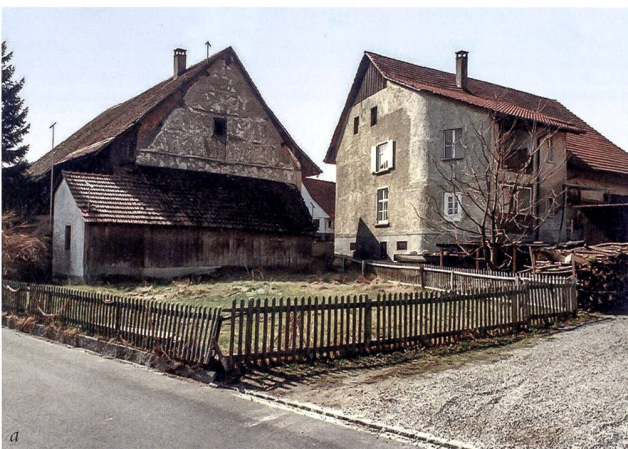
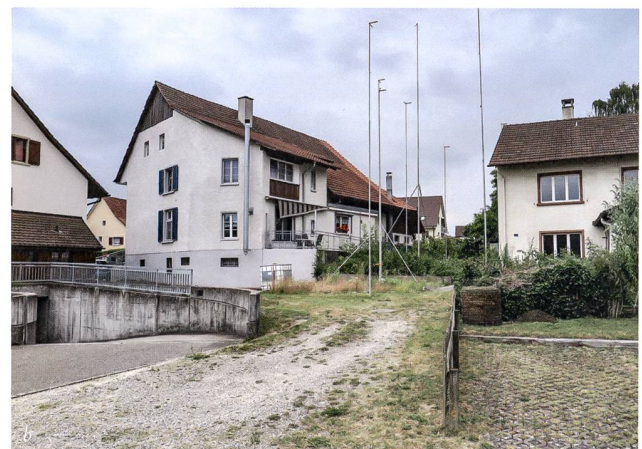
Abb. 4: Wallbach, Brütschengasse 15. Die Liegenschaft steht zum Teil auf den Fundamenten des spätantiken Wachturms Wallbach-Dorf. Zustand um 1970, das benachbarte Bauernhaus (links) wurde 1982 abgebrochen und durch einen Neubau ersetzt (Blick von Osten) (a). Zustand im Herbst 2018. Rechts im Bild die zwischenzeitlich abgebrochene Liegenschaft Rheinstrasse 37 (b) (zur archäologischen Situation vgl. Abb. 6).

Der Aufbau des Mauerwerks – der Kern bestand aus mit Kalkbruchsteinen und Kieselwacken durchsetztem *opus caementitium* – sowie die mit Sandsteinquadern verstärkten äusseren Eckverbände lassen auch aus heutiger Sicht keinen Zweifel an der Ansprache dieser Mauerzüge als Überreste eines spätantiken Wachturms. Fest steht ebenfalls, dass die erhalten gebliebenen Teile der Fundamentpartie die nördliche, westliche und südliche Wand des neuzeitlichen Kellers im Wohntrakt der Liegenschaft Brütschengasse 15 bilden (vgl. Abb. 5b) und dass der heutige Kellerboden in etwa der UK des antiken Fundaments entspricht. Die von K. Stehlin fotografisch dokumentierte Innenseite des Fundaments¹⁸ ist im heute als Abstellraum genutzten Keller nicht mehr sichtbar; sie wurde bei einem tiefgreifenden Umbau der Liegenschaft im Jahr 1965 leider vollständig verputzt (vgl. Abb. 5 c).

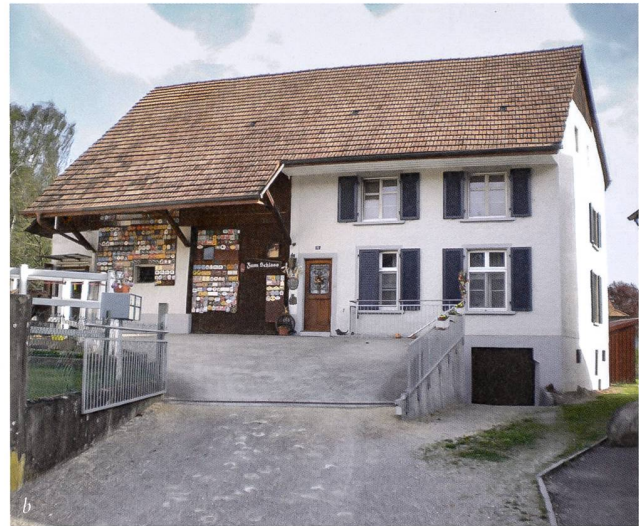
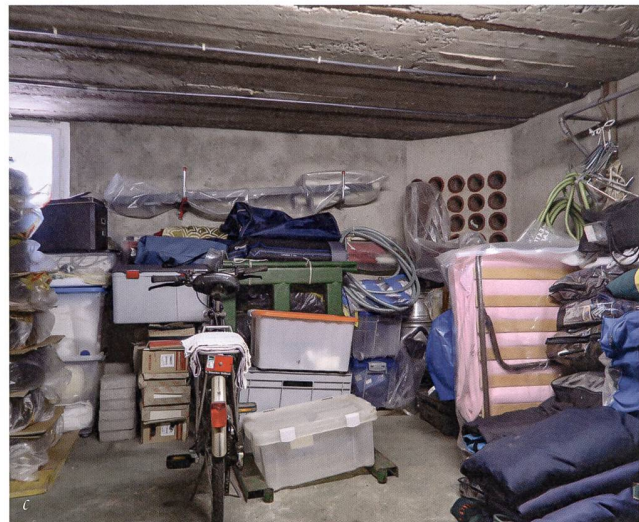
Abb. 5: Wallbach, Brüttschengasse 15. Von K. Stehlin mit Sondierungen erschlossener und dokumentierter Grundriss des spätantiken Wachturms Wallbach-Dorf (oben). Die ursprüngliche Kellertreppe (unten) wurde aus der Südmauer des Wachturms ausgeschrotet (a). Blick an die Nordfassade der Liegenschaft (Zustand 2018). Die Trennwand zwischen der Tenne (links) und dem Wohntrakt (rechts) liegt auf der Abbruchkronen der Westmauer des Wachturms. Die aus der Südmauer des Wachturms ausgeschrotete Treppe (vgl. a) liegt heute unter der Zufahrtsrampe (b). Blick in die Südwestecke des heute als Abstellraum genutzten Kellers (Zustand 2018). Das von K. Stehlin beschriebene antike opus caementitium ist nicht mehr sichtbar; der innere Eckverband der Südwestecke des Wachturms wird von einem vorgemauerten Weinregal verdeckt (c).

K. Stehlin hielt auf seiner Felddaufnahme auch fest, dass J. Businger beim Aushub des Grabens für die Wasserleitung ein menschliches Skelett, das «über der hintern Mauer lag» entdeckt habe (vgl. Abb. 5a)¹⁹. *Post festum* ist der Befund wohl so zu interpretieren, dass die Grabgrube in den über der West-Mauer liegenden Mauer-schutt eingetieft worden war und dass die UK der Grabgrube in etwa auf der Abbruchkrone der West-Mauer lag. Jahrzehnte später, im Jahr 1982, kamen dann in der Nähe des sog. «Friedhofs» drei ebenfalls beigabenlose Skelette zum Vorschein, und zwar beim Aushub von Kanalisationsgräben für die benachbarte Liegenschaft Brütschengasse 13 (Abb. 6)²⁰. Man wird wohl nicht fehlgehen, die vier Bestattungen mit einer (ansonsten noch nicht fassbaren) frühmittelalterlichen Besiedlung von Wallbach in Verbindung zu bringen. Letzteres könnte auch auf eine «mit brandigem Material» verfüllte Grube zutreffen, die 1986 beim Bau der benachbarten Liegenschaft Brütschengasse 17 angeschnitten und dokumentiert wurde²¹. Sie wurde seinerzeit als «zu einem Ofen gehörende Struktur» interpretiert. Aus heutiger Sicht kann jedoch nicht a priori ausgeschlossen werden, dass es sich bei dieser Struktur um ein früh- oder hochmittelalterliches Grubenhaus gehandelt hat.

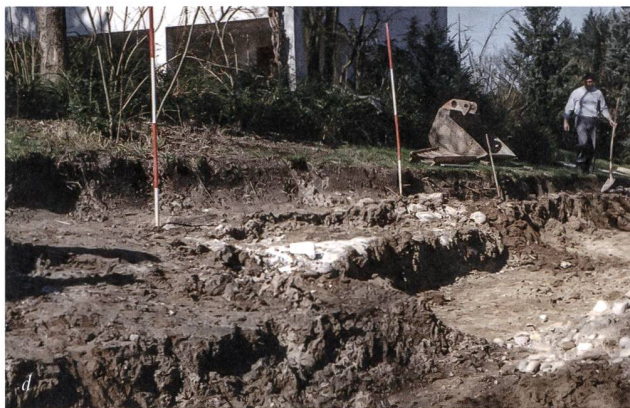
Abb. 7: Wallbach-Unter der Halde. Von F. Keller angefertigte Skizze des Zustands im Jahr 1871 (a). Grundrissplan mit Lage der Sondierschnitte und der Mauerreste (b). Zu beachten ist, dass die Länge der Sondierschnitte nicht vollständig wiedergegeben ist und dass nicht freigelegte Mauerpartien mit einer Schraffur gekennzeichnet sind. Am West-Ost-Schnitt (c) lässt sich ablesen, dass der Wachturm an einem sanft abfallenden Abhang stand und dass sich die Tiefe der Fundamentgruben an der ursprünglichen Topografie orientierte. Blick auf die 1989 zufällig wiederentdeckte Ostmauer des Wachturms (d).

Innenmass des Bauwerks mit hinreichender Sicherheit bestimmen; es beträgt 5,79 m. Demzufolge scheint es sich um einen Wachturm mit eher rechteckigem Grundriss gehandelt zu haben (Abb. 7b). Letzteres wäre nicht a priori ungewöhnlich²⁸; die Grundrisse der spätantiken Wachtürme von Möhlin-Ryburg²⁹ und Berg am Irchel ZH³⁰ besitzen ebenfalls rechteckige Grundrisse. *Rebus sic stantibus* kann ferner davon ausgegangen werden, dass der Wachturm Wallbach-Unter der Halde ebenfalls keinen Wehrgraben besass³¹.

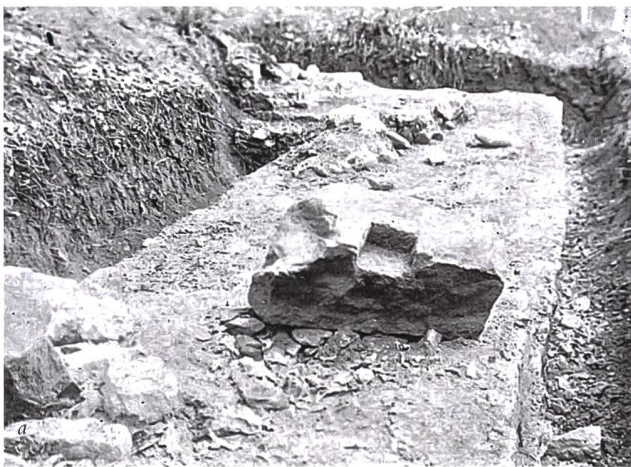
Abb. 11: Wallbach-Stelli (1913). Das von K. Stehlin und H. R. Burkart als Teil des Türgewändes interpretierte Architekturelement aus rotem Buntsandstein wurde 1913 auf der Ostmauer gefunden (a) und zeichnerisch dokumentiert (b). Es befand sich nicht, wie auf der Zeichnung fälschlicherweise vermerkt, auf der Nordmauer, sondern auf der rheinseitigen Ostmauer (vgl. Abb. 9). Aus heutiger Sicht handelt es um ein Postament, das auf einem der vier Punktfundamente stand.

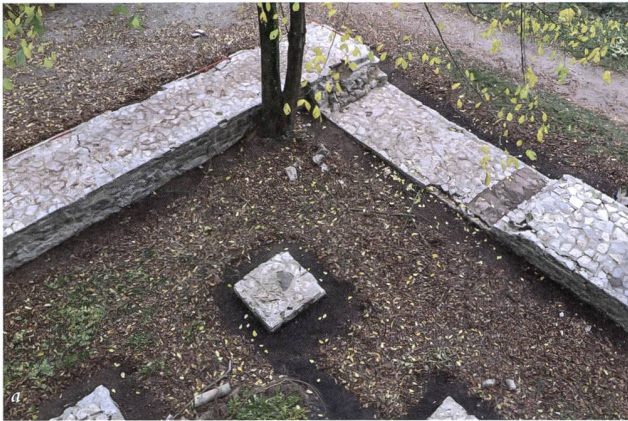
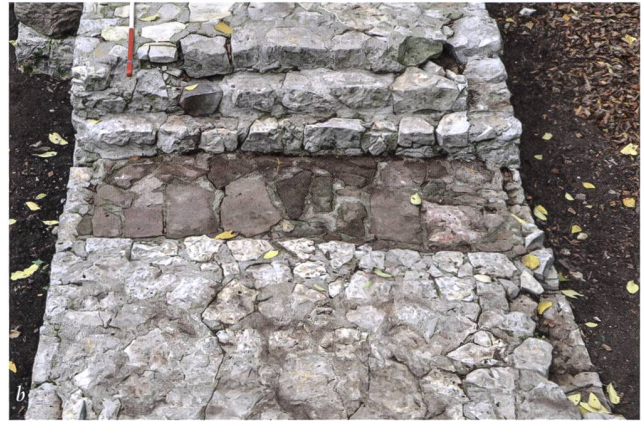
Abb. 12: Wallbach-Stelli (Wal.015.1/Wal.019.80). Blick von Südwesten (a) und Norden (b) auf den Eingangsbereich der Kleinfestung (Zustand vor der Sanierung im Jahr 2019). Die ausgeplünderten Schwellsteine im Bereich des Eingangs wurden bei der Restaurierung (1955) mithilfe von kleineren Spolien aus rotem Sandstein markiert.

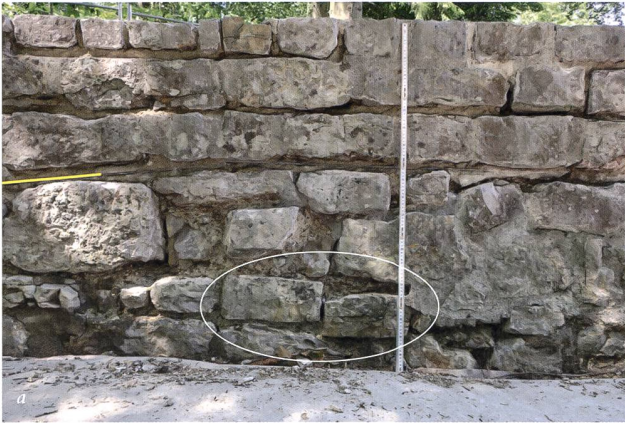
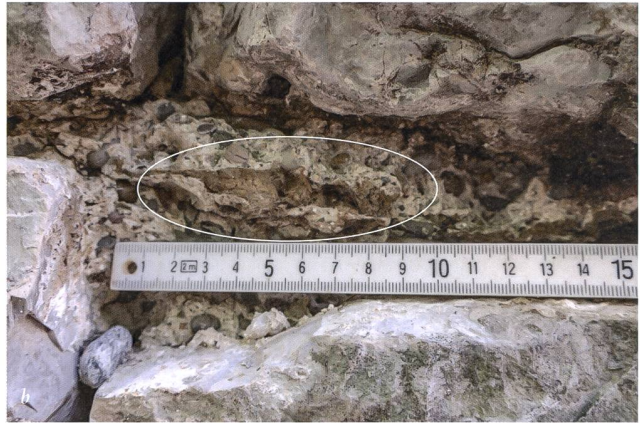
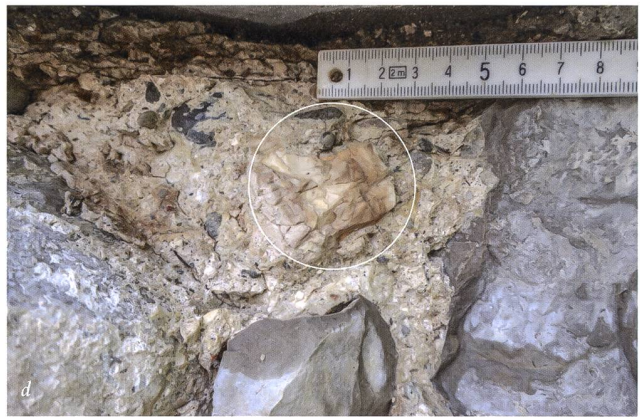
Abb. 14: Wällbach-Stelli (Wal.015.1/Wal.019.80). Ansicht der inneren Mauerschale der Nordmauer; unter der horizontalen Linie liegende Parteien sind antik (a). Die mit hellbraunem Lösslehm verschmutzte Zone im opus caementitium des Mauerkerne (b) könnte auf einen saisonalen Bauunterbruch hindeuten. Ansicht der vornehmlich aus Muschelkalkquadern bestehenden inneren Mauerschale der Westmauer; unter der horizontalen Linie liegende Parteien sind antik (c). Der schräg gestellte Kalksteinquader in der Bildmitte und die unterschiedliche Höhe der Steinlagen lassen vermuten, dass sich hier die Schnittstelle zwischen zwei Baulosen befand. Detailaufnahme des opus caementitium im Bereich der Innenschale der Südmauer (d). Im beige Kalkmörtel ist ein unvollständig gebrannter Kalkstein zu erkennen.

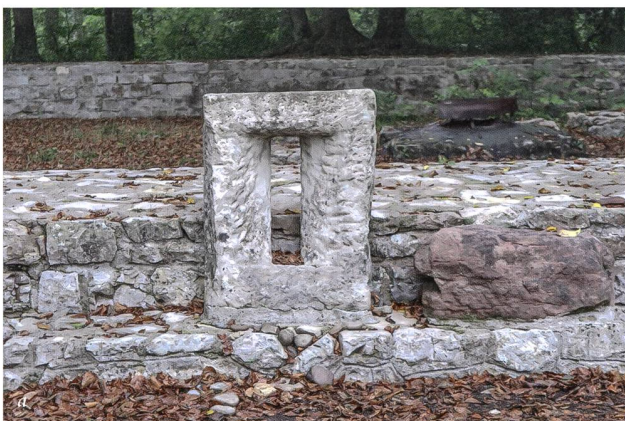
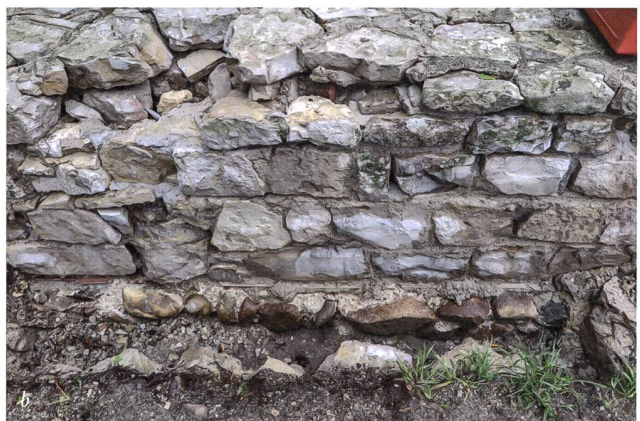
Abb. 15: Wällbach-Stelli (Wal.015.1/Wal.019.80). Blick auf das 2019 entfernte Podest, auf dem seit 1955 die Lichtscharte und das Postament ausgestellt waren (a). Blick auf die Aussenschale der Ostmauer (b). Gut zu erkennen ist der Absatz zwischen der hervorragend erhaltenen Fundamentzone und der 1955 teilweise neu aufgemauerten Mauerschale (Zustand vor der Sanierung).

Ein weiteres archäologisches «Fenster» öffnete sich im Aussenbereich – und zwar nach dem Rückbau des gemauerten Podestes an der Ostmauer, auf dem bis 2019 die Lichtscharte und der Sandsteinquader mit dem «Riegelloch» standen (Abb. 15a). Unter dem gemauerten Podest kam nämlich eine lockere Kalkbruchstein-Packung zum Vorschein. Es handelte sich offensichtlich um antiken Mauerschutt mit dem seinerzeit (1951) die parallel zu den Mauern verlaufenden Schnitte verfüllt worden sind. Nach dem Entfernen der Steinpackung zeigte sich, dass

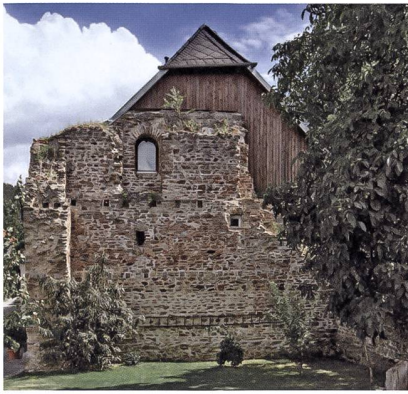
Abb. 18: Spätantiker burgus von Bacharnsdorf (A). Blick von Nordwesten auf die spätantike Bausubstanz (a) sowie Rekonstruktion des spätantiken Bauzustands in der Ansicht (b) und im Schnitt (c).

Der *burgus* von Bacharnsdorf bietet sich – obschon sein Grundriss mit 12,2 × 12,4 m etwas kleiner ist und das Innere durch einen neuzeitlichen Keller zerstört wurde – vorab deswegen als Vergleich an, weil er eine konkrete Vorstellung von der Ausgestaltung des Aufgehenden vermittelt (vgl. Abb. 18)¹²⁹. An dem bis auf die Höhe der Balkenlager für das 3. Stockwerk erhaltenen Mauerwerk lässt sich z. B. ablesen, dass das 1. Obergeschoss mit zwei schmalen «Schartenschlitzfenstern» ausgestattet war, das 2. Obergeschoss mit «in Nischen eingesetzten
