Société coopérative d'habitation, Lausanne : Chemin de la Suetzaz 2, 4 et 6, Prilly : architectes A. Berguer et R. Haemmerli

Chemin de la Suettaz 2, 4 et 6, Prilly

Architectes: A. Berguer et R. Haemmerli, Lausanne.

Analyse détaillée des logements sur lesquels a porté l'enquête

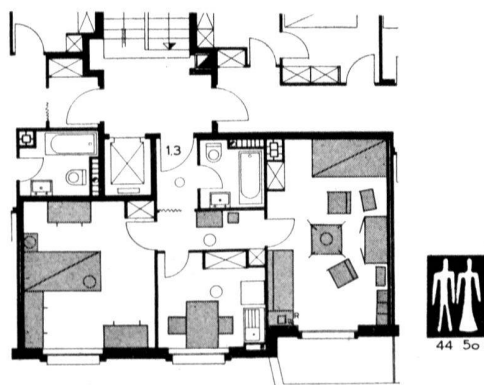
1.3. Magasinier, a déménagé pour raison de famille. Se tient dans le séjour (radio). Dérangés par le bruit des enfants. Bonnes relations avec locataires et habitants d'immeubles voisins. Chambre à coucher et salle de bains trop petites. Prix, soleil, bonne disposition des pièces.

Le couple loge dans deux chambres séparées, mais l'une est en même temps chambre commune.

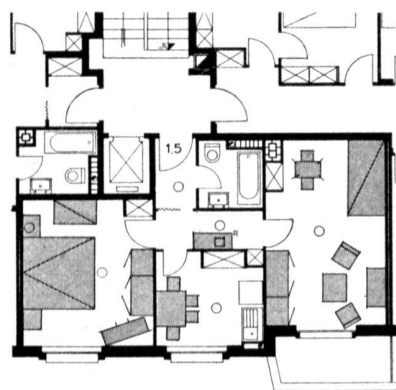
1.5. Auxiliaire d'imprimerie, a déménagé pour manque de place. Repas et soirées dans la cuisine; enfants étudient et jouent dans le séjour. Radio dans le corridor. Bruit des locataires du dessus. Bonnes relations avec voisins. Chauffage insuffisant dans le séjour, pas de place pour frigidaire, salle de bains trop petite pour placer des meubles! Plafond de la cuisine devrait être peint à l'huile. Soleil, dévaloir, confort.

Un bébé avec ses parents, un enfant de huit ans dans la pièce de séjour, la vie de famille dans une cuisine trop petite.
