Autor(en): **Gilliard, Dominique**

Zeitschrift: **Habitation : revue trimestrielle de la section romande de
l'Association Suisse pour l'Habitat**

A Lausanne, un exemple de rénovation «douce»:

Un immeuble du XVI^e siècle à la rue de la Madeleine N° 6

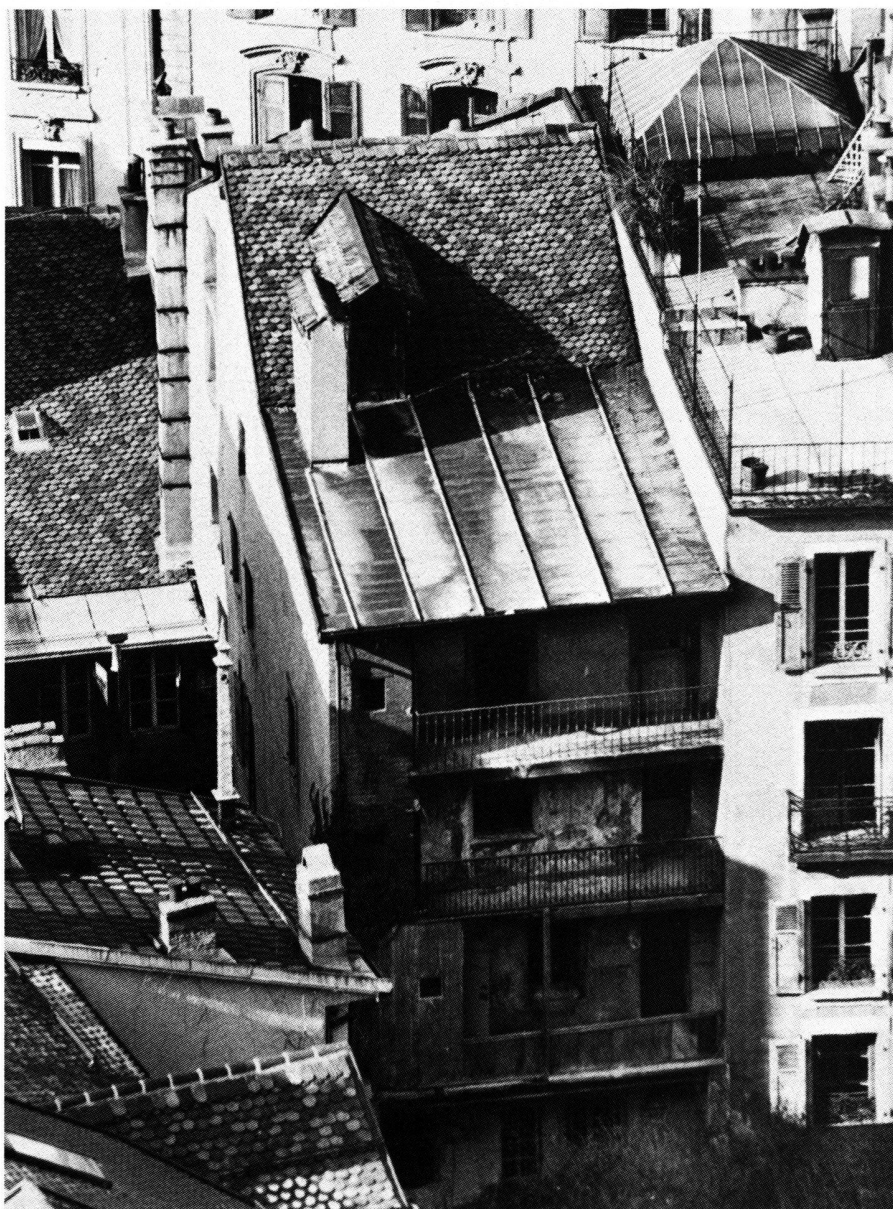
Façade est, sur jardin, avant la rénovation

- La façade est, donnant sur les jardins, offre quelques vestiges en très mauvais état de conservation. A part deux fenêtres d'époque au 2^e étage (sortie sur cour et jardin), une fenêtre gothique double a été dégagée, avec remplacement du meneau manquant. Des balcons de construction très sommaire ont été rapportés sur la façade (rails métalliques et planchers de bois). Sans intérêt en eux-mêmes, ces balcons, avec leurs barrières de récupération en bois ou en métal, apportent une certaine diversité qui incite à leur réfection partielle. Enfin, le pignon sud donnant sur une cour intérieure n'offre aucun intérêt, vu qu'il a été recrépi récemment. On n'observe aucune trace de la façade d'origine. Elle restera donc dans son état actuel.

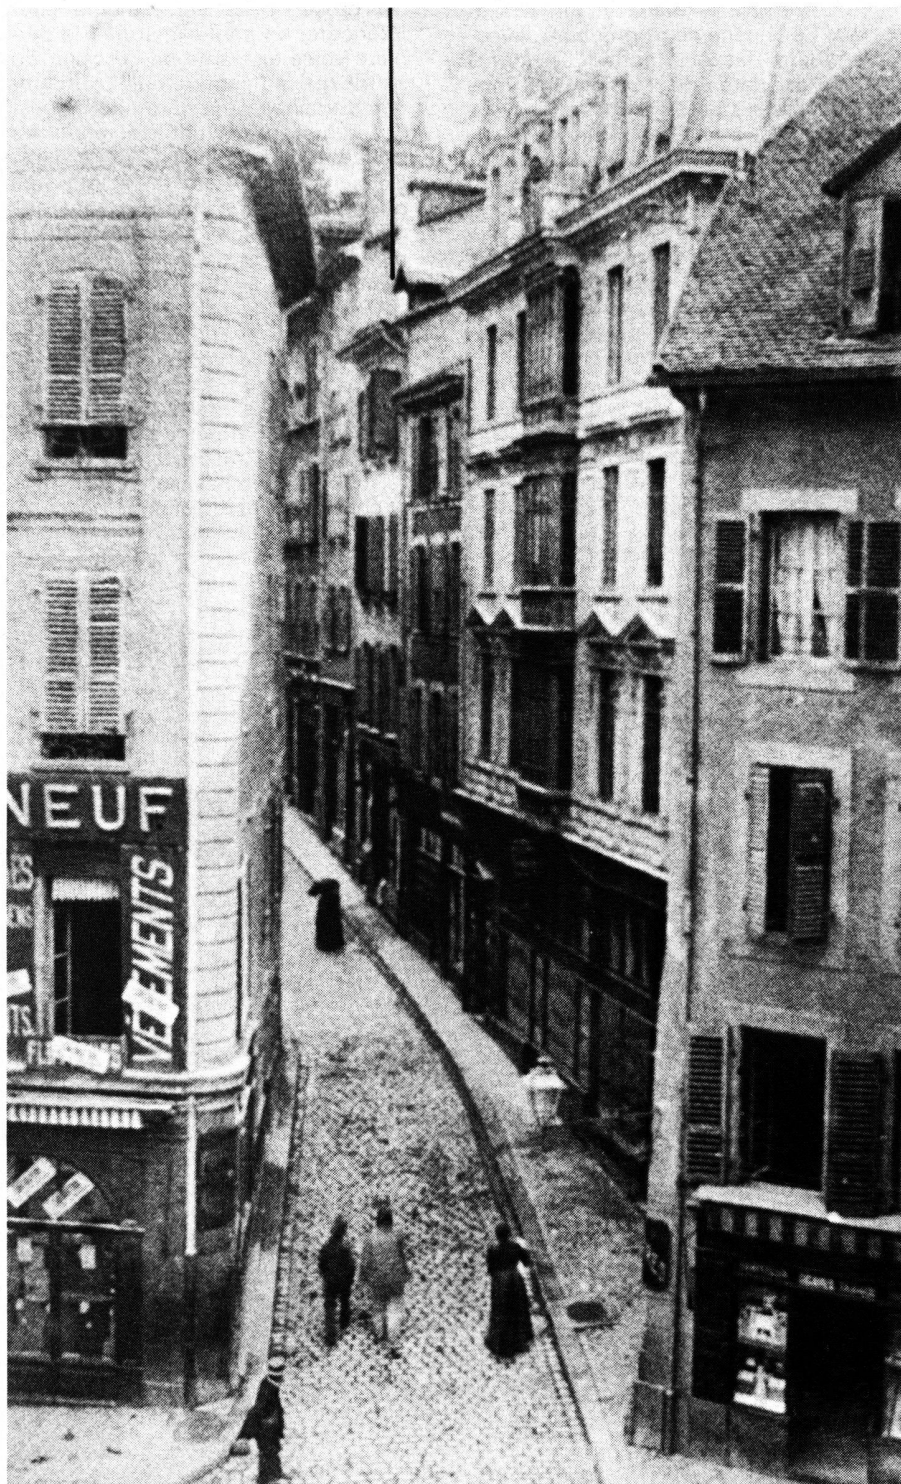
Madeleine 6
Photo datant de la deuxième moitié
du XIX^e siècle (MHVL).

- La façade principale de l'immeuble donnant sur la Madeleine a été transformée à maintes reprises. Il ne reste plus aucun témoignage de la façade du XVI^e. Les deux étages supérieurs datent probablement des travaux exécutés au XVIII^e siècle. Ils subsistent dans leur état actuel. Au 1^{er} étage, nous trouvons le bow-window qui fut construit très probablement lors des transformations de 1897. Une réfection faite en 1933 lui donne son aspect actuel. Pour les transformations réalisées, la conception métallique des vitrines du rez-de-chaussée tente de mieux intégrer le bow-window, pour que les deux niveaux de commerce apparaissent comme un tout. La couleur vert foncé fait ressortir la construction métallique d'hier et d'aujourd'hui, tout en exprimant deux technologies différentes.
