Sanierung des Egelsees in Bern

Ein vielseitig genutzter Lebensraum am Rande der Stadt

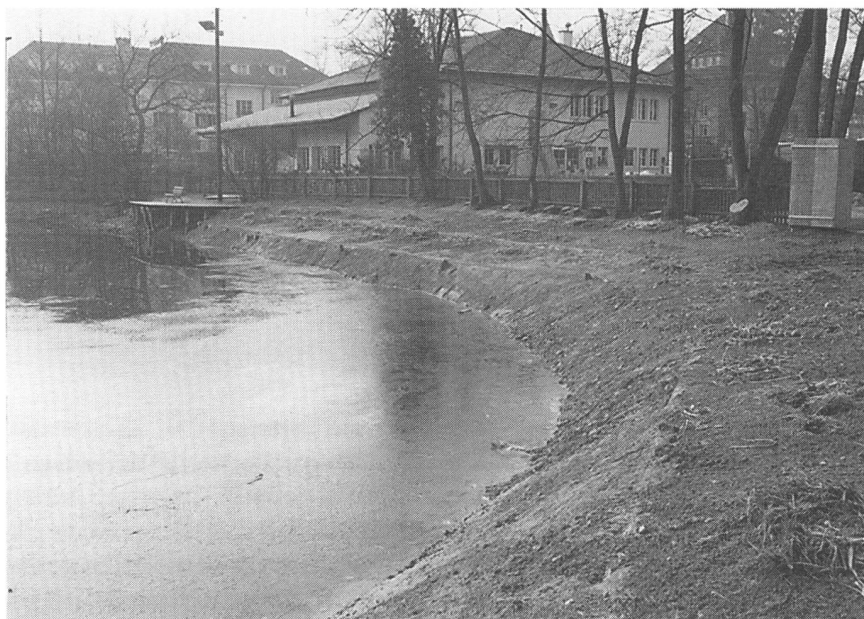
Wiederhergestellte Flachufer am Egelsee:
Mit massiver Holzkonstruktion

Mitte Januar 1996 konnte mit den Arbeiten begonnen werden. Eindrücklich beim Bau der Flachufer war die recht massive Holzkonstruktion beim Leisthaus, die dann mit Neat - Sondierstollenaushub und Feinmaterial hinterfüllt wurde. Mit dem Einbringen von Soden der früheren Ufervegetation sollte erreicht werden, dass sich die neuen Flachuferabschnitte rasch mit den erwünschten Pflanzenarten wiederbesiedeln. Die Einleitung des Wysslochbaches, der nun nicht mehr mit Abwasser belastet war, ging ohne Probleme vor sich. Rechtzeitig auf Frühlingsbeginn konnten die Bau- und Unterhaltsarbeiten abgeschlossen werden. Nicht ganz mitgespielt hatte Petrus, der es viel zu wenig regnen liess, so dass der See zusätzlich mit Aare- und Leitungswasser gefüllt werden musste.

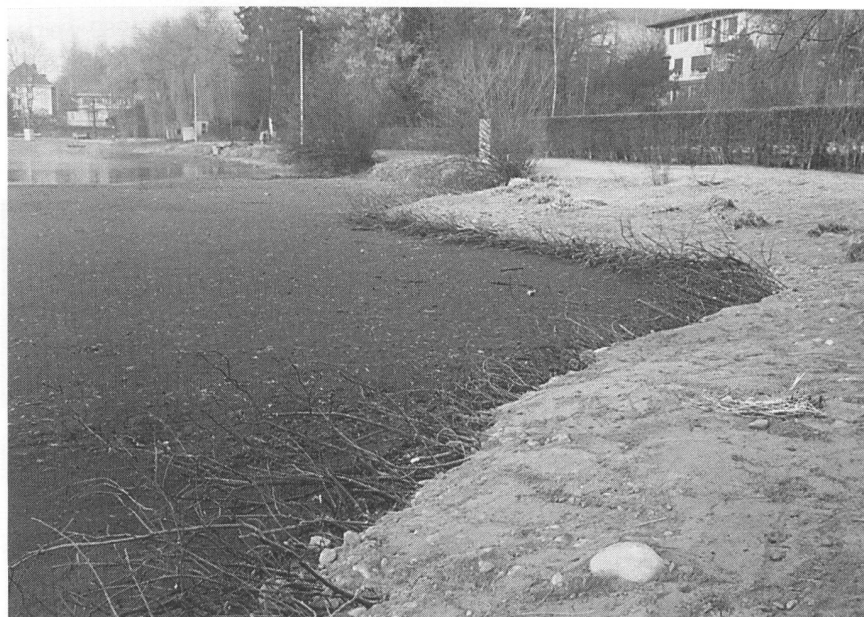
Flachufer in labiler Bauweise mit Walzen aus Kokos, halbgefüllt mit Schotter und Totholz.
