Zeitschrift: **Mitteilungsblatt / Berner Heimatschutz**

Ein halbes Jahrhundert – ein ganzes Werk

Zur Fertigstellung der Renovation am Turmviereck des Münsters

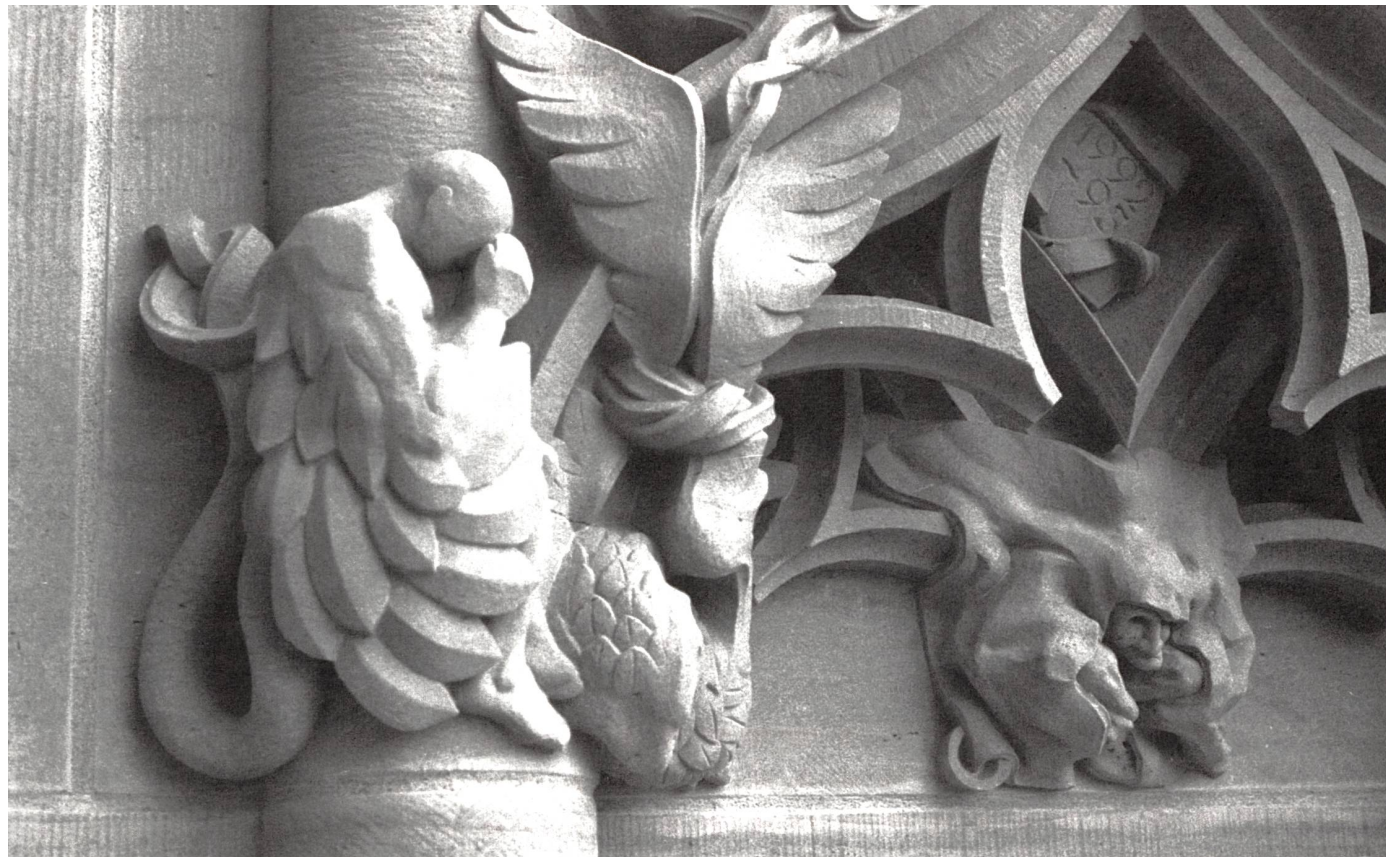
Der gefesselte Ikarus und die Greisin: Detail von der neuen Baldachingruppe am Südpfeiler des oberen Vierecks

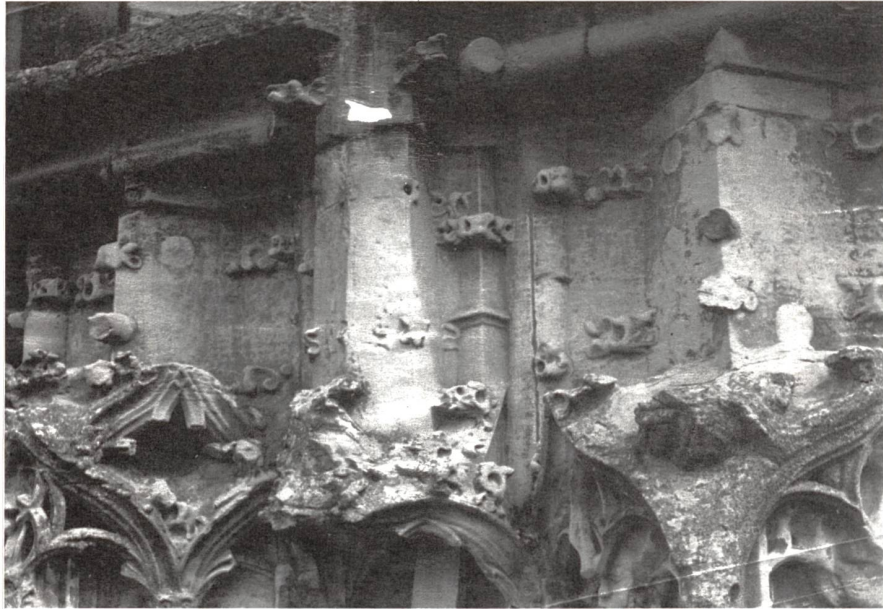
Oberes Viereck, Nordpfeiler. Die Rekonstruktion der Baldachingruppe erfolgte aufgrund dieser Fotografie aus der Zeit um 1900 sowie aufgrund der Masse, die an den Originalstücken abgegriffen werden konnten.

alterlicher, bildhauerisch hervorragender Werkstücke beschlossen, die am nordseitigen Pfeiler den grossen Eingriff des 19. Jahrhunderts überlebt hatten – in einem stark verwitterten, aber auf einer Fotografie um 1900 relativ gut dokumentierten Zustand. Weiter oben, im Schutz der gekurvt ausladenden, mächtigen Abdachungen der Sternpfeiler, wachen in Zukunft – nebst den aus nächster Nähe sichtbaren Porträts Reynold Tschäppäts und Karl Indermühles – diskret auch Walter Furrer, der Meister der neuen Portalfiguren, sowie der bereits erwähnte Otto Wymann über den Münsterplatz. Teile der neuen Bildhauerarbeiten grüssen mit ihrer reichen figürlichen Plastik die Besucher auf den Treppentürmchen, gewisse Abschnitte lassen sich hingegen nur vom Münsterplatz aus beobachten. Ein Besuch mit dem Feldstecher lohnt sich also allemal.
