# Ein bemerkenswertes Ensemble : die Ständeratssitze im Nationalratssaal

## Ein bemerkenswertes Ensemble: die Ständeratssitze im Nationalratssaal

Angefragt, zum Umbau des Parlamentsgebäudes einen Beitrag zu schreiben, haben wir uns für das Herausgreifen eines einzelnen Themas entschieden: die Konservierung der Ständeratssitze im Nationalratssaal. Das Ensemble ist noch wenig bekannt.

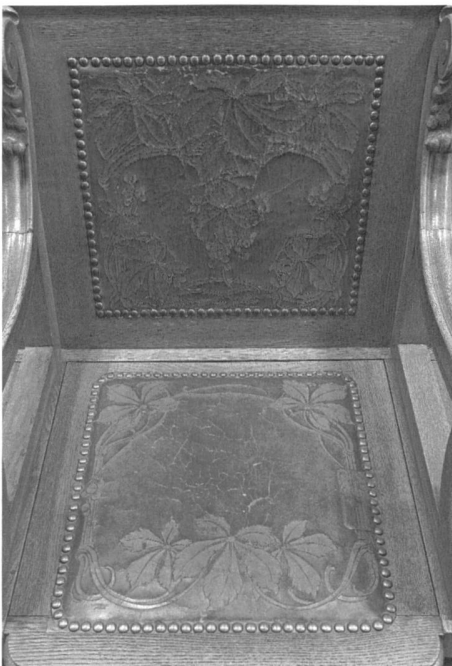
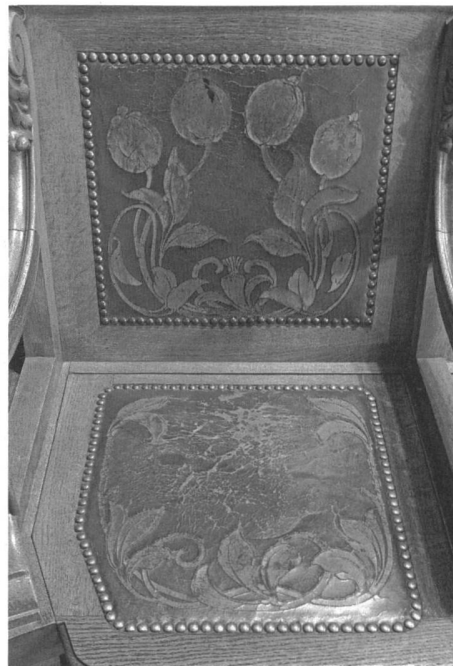
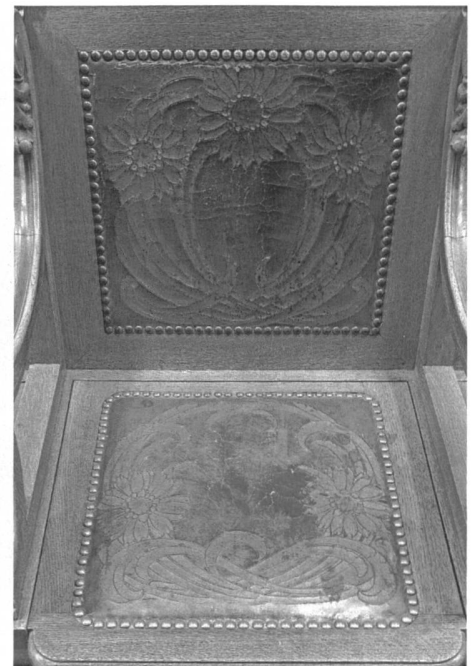
Der optische Erhaltungszustand des Leders der einzelnen Sitze ist recht unterschiedlich. Alle Stühle zeigen deutliche Gebrauchsspuren mit differenzierter Patina. Dies mag wohl am ehesten an der Art und Häufigkeit der Benützung liegen (viermal drei Wochen lang Session pro Jahr). So sind manche Sitze noch in recht gutem Zustand, während das Leder bei anderen teilweise stark dunkel verbräunt bis schwärzlich verbrannt erscheint. Hierfür gibt es verschiedene Ursachen: So hat bereits die bei der Herstellung verwendete alkalische Seifenlaugebeize zu einer Schädigung der Kollagenfasern geführt.

Sitzfläche mit alter Flickstelle

Sitzfläche mit teils gebrochener, teils bereits offen liegender Narbe (Hautseite des Leders)

Schweiss, Fett und Wasser bilden Flecken. Deutlich sichtbar der Lederbruch entlang der oberen Kante, der durch die Druckbewegung entstanden ist.

Ausserdem kommen Schäden durch mechanische Einflüsse, zum Beispiel durch die Benutzung der Stühle, hinzu. So ist die Narbenschicht des Leders besonders auf den Sitzflächen mehr oder weniger stark krakeleeartig aufgebrochen. Teilweise hat sie sich abgehoben und ist bis auf die Retikularschicht abgeplatzt. Dies hat bei einigen Sitzen zu einem Verlust der Lederschnittdekoration geführt. Ausserdem gibt es zahlreiche Flecken (z.B. schwarze Verfärbungen durch eine ausgelaufene Flüssigkeit, abgestellte Wasserflaschen etc.) oder Brandflecken von Zigaretten und anderen Rauchwaren. Einige Sitze zeigen auch alte Reparaturstellen.

Die Restaurierung der Sitze ist geplant. Bis es soweit ist, gilt es, weitere Schäden zu vermeiden. Sorgen bereitet uns vor allem der mechanische Schutz. Wir haben durchzusetzen versucht, dass die Stühle ausserhalb der Session von den Besuchern des Parlamentes nicht mehr benutzt werden. An Ausnahmeveranstaltungen wie der einmal im Jahr stattfindenden Museumsnacht gelingt uns dies jedoch nicht. Das Herzeigen der Sitze ist immer auch eine Einladung zur Benützung. Ein Hochklappen der Sitze mit Absperrung durch eine Kordel wurde als allzu abweisend empfunden und somit wurden die Sitze auch rege benützt. Während der Session dienen die Sitze den Parlamentariern oft als Ablage für Taschen und Koffer. Eine Informationskampagne unter den Parlamentariern war bisher nicht möglich; wir hoffen mit dem Abschluss des Umbaus eine solche lancieren zu können. Das Problem liegt auch im ständigen Wechsel: Spätestens alle vier Jahre wechselt die Zusammensetzung des Parlamentes, wodurch das Wissen um den Wert und die Erhaltung der Sitze immer wieder verloren geht. Es ist uns klar, dass ein zusätzlicher mechanischer Schutz notwendig sein wird. Im Moment denken wir an eine Abdeckung mit Kissen, die eventuell eine Kopie der floralen Ornamentik zeigen, um die optische Einheit zu belassen. Hier müssen wir mit den Restauratoren noch eine Lösung finden: Bisher war die Diskussion nicht sehr befriedigend, weil die Restauratoren eine museale Erhaltung anstreben, die für den Betrieb eines Parlamentsgebäudes ungeeignet ist.

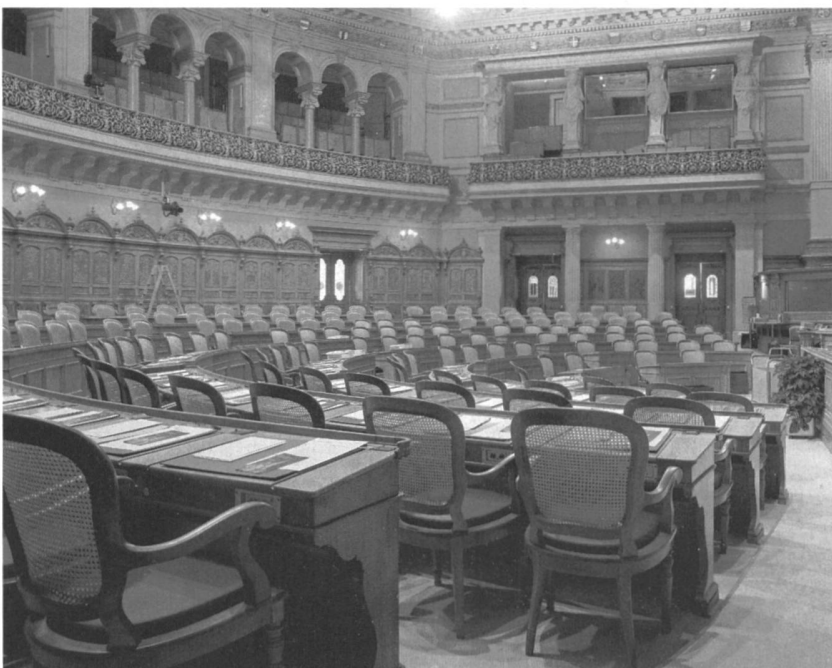
Ansicht des Nationalratssaales mit teils noch alten, teils wiederhergestellten Stühlen

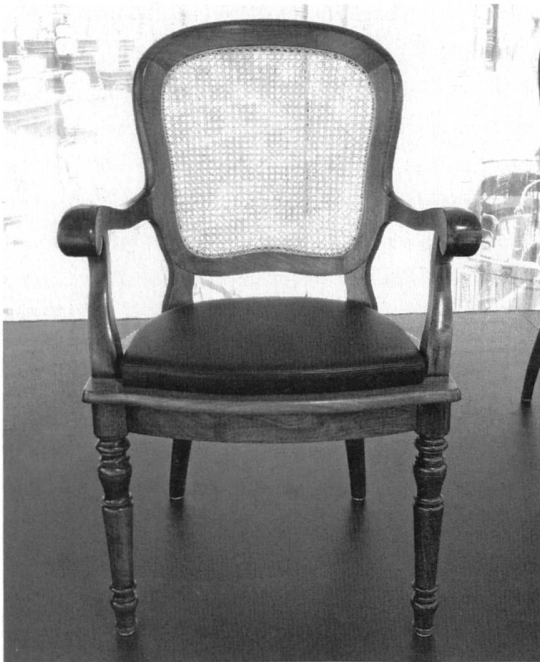
**Ansicht des ergonomisch verbesserten und mit einem Kissen versehenen Nationalratsstuhles: Die Rücklehne wurde durch ein Jonc-Geflecht ersetzt und optisch wieder in den alten Zustand gebracht. Dasselbe gilt für die Sitzfläche, wobei bei den meisten Sitzflächen das originale Jonc-Geflecht noch erhalten war.**  
(Foto: Thomas Telley, Aebi & Vincent Architekten, Bern)

einem hellbeigen Kunstleder bezogen. Den Blick geschärft durch das Wissen um die Hell-Dunkel-Kontrastwirkung der Ständeratssitze, war uns nun klar, dass das Holz der mobilen Stühle dunkler sein musste, das Jonc-Geflecht jedoch hell, da sich auch hier die Wechselwirkung fortgesetzt hatte. In der Folge wurde bei allen 200 Stühlen das ursprüngliche Jonc-Geflecht wiederhergestellt und gleichzeitig durch verschiedene Massnahmen die Ergonomie verbessert.
