Wandmalerei in altem Glanz

Autor(en): **Badilatti, Marco**

Secrets de 1605

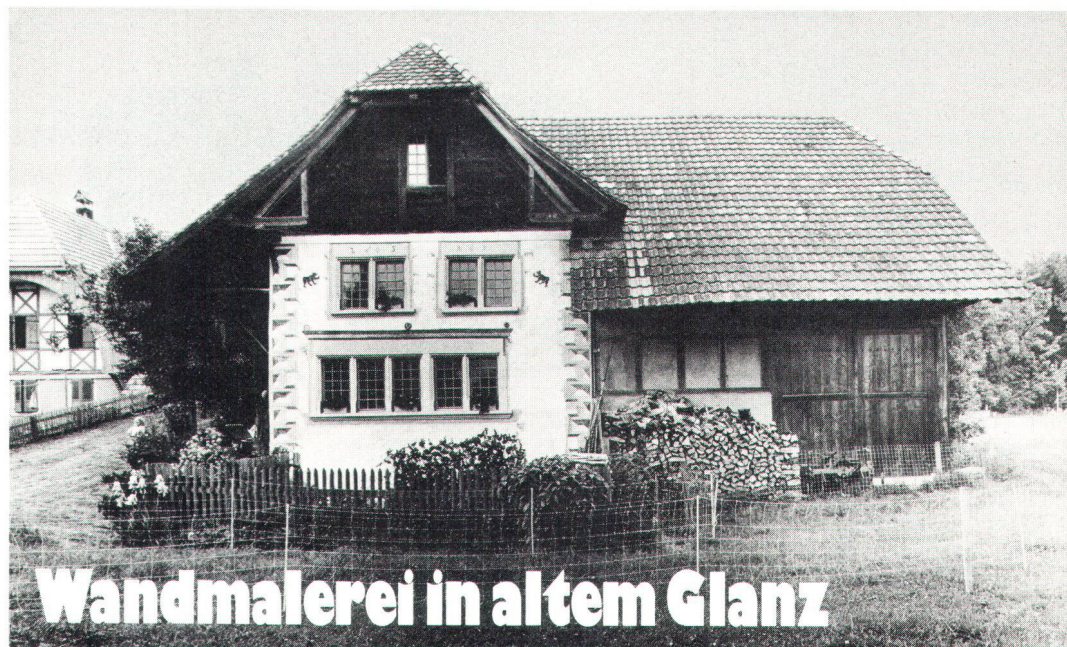
Die freigelegten Wandmalereien am Stöckli in Gurbrü (Bild Stähli).

Les fresques du «Stöckli» de Gurbrü mises au jour.

Die immer dringender werdende Restaurierung des Objektes und damit verbundene Sondierungen haben 1980 drei Malschichten verschiedener Epochen ans Tageslicht geführt. Dabei erwies sich die älteste aus dem 17. Jahrhundert sowohl künstlerisch als auch hinsichtlich Malmaterial und Technik als die weitaus wertvollste. Ein Jahr später wurde deshalb damit begonnen, die ursprüngliche Bemalung freizulegen, was sich wegen des schlechten Verputzzustandes als ausserordentlich schwierig erweisen sollte. Dank der sorgfältigen Arbeit liess sich aber die Bemalung von 1605 praktisch lückenlos rekonstruieren. Deshalb entschloss sich der Bauherr, die Malereien integral wiederherzustellen.

Sowohl die Freilegung als auch die Konservierung der alten Wandgemälde eröffneten neue Erkenntnisse über die seinerzeit angewandte Verputz- und Maltechnik. Und eingehende chemische Analysen vertieften die Kenntnisse

Unter anderem mit Fixiermitteln, Kieselsäureester und Medizinalspritzen (!) als Hilfsmittel wurden Gemälde und Sandsteinoberfläche konserviert und mit dem eigens für diesen Zweck entwickelten Mörtel «lecke» Verputzstellen geflickt oder ergänzt. Später wurden die grossen zusammenhängenden Mauerflächen neu verputzt und dann mit pigmentierter Kalkmilch grundiert. Schliesslich galt es, sich an die heikelste Aufgabe des Restaurierungswerkes heranzumachen: nämlich die fehlenden Stellen der Malereien von 1605 zu rekonstruieren und die noch erhaltenen zu retuschieren – eine Arbeit, die viel Fingerspitzengefühl erheischt, wenn originale und neue Farbtöne sich vertragen und ein lebendiges Erscheinungsbild ergeben sollen. Nun, sie fiel zur Zufriedenheit des kantonalen Denkmalpflegers aus, denn knapp zwei Monate später konnte er das Werk der Restauratoren begeistert abnehmen!
