Das Beispiel von der Kirchgemeinde Stans

Die Wärmedämmung von historischen Gebäuden aus bauphysikalischer Sicht

Markus Zumoberhaus, dipl. Ing.,
ETH SIA, dipl. Akustiker SGA,
Meggen

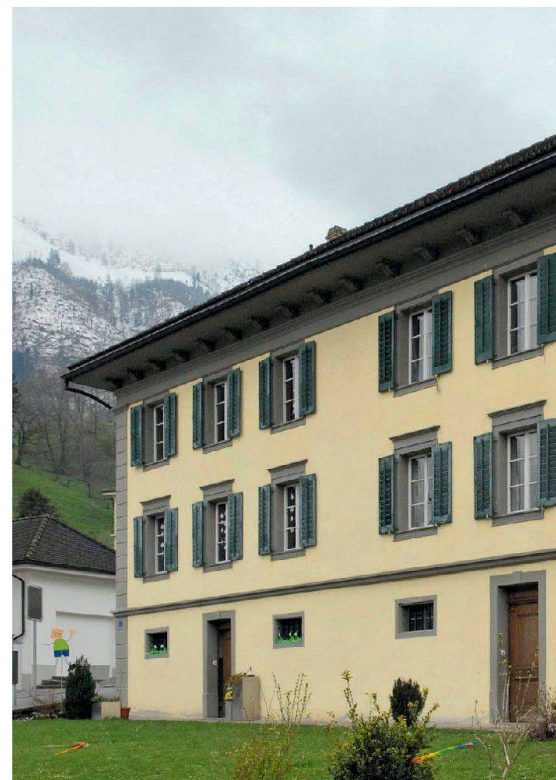
Stans, Kaplanenhaus, Knirigasse 2, Baujahr 1846, Ansicht von Nord-Osten (Bilder Fachstelle für Denkmalpflege Nidwalden)

Beim Kaplanenhaus wurde auf wärmetechnische Massnahmen bei den verputzten Mauerwerkswänden verzichtet, da eine verputzte Aussendämmung aus gestalterischen Gründen

und eine Innendämmung aus verschiedenen Gründen nicht erwünscht war bzw. als problematisch eingestuft wurde. Die bauphysikalische Problematik einer Innendämmung betrifft in erster Linie den Wärme-/Feuchteschutz. Bei innengedämmten Systemen wird das tragende Mauerwerk deutlich stärkeren Klimabelastungen unterworfen als bei aussen- oder nicht gedämmten Aussenwänden. Dies führt nicht nur zu vermehrten Spannungserscheinungen im Mauerwerk, sondern aufgrund der niedrigen Mauerwerkstemperaturen auch zu einem erhöhten Kondensatrisiko im Winter. Besonders kritisch ist, wenn warme/feuchte Raumluft bis zu den Holzbalkenköpfen der Deckenkonstruktionen gelangen und dort aufgrund der tiefen Temperaturen kondensieren kann (sogenannt konvektiv bedingte Auffeuchtung). Aus diesem Grunde ist eine einwandfreie raumseitige Luftdichtung besonders wichtig, was allerdings aufgrund der gegebenen baulichen Randbedingungen häufig nicht garantiert werden kann. Nebst diesen feuchtechnischen Gründen sind bei Innendämmungen auch die Nachteile bezüglich des sommerlichen Wärmeschutzes zu berücksichtigen, da die wärmespeichernde Masse des Aussenwandmauerwerks als Regulator der Raumtemperatur nicht mehr zu Verfügung steht. Je nach Dämmmaterialien ist zusätzlich die Problema-

Les moyens d'isolation thermique mis en œuvre sur les quatre bâtiments historiques de Stans pris pour exemples sont taillés sur mesure pour chaque édifice : une isolation extérieure avec un matelas isolant derrière une enveloppe en bois et des bardeaux pour la maison de l'organiste, une isolation extérieure par des panneaux de supports de crépi ventilés sur une barrière vapeur posée contre la pierre massive et une couche très mince isolante pour la cure et le renoncement à une isolation intérieure ou extérieure posant trop de problèmes de condensation pour la maison du chapelain.

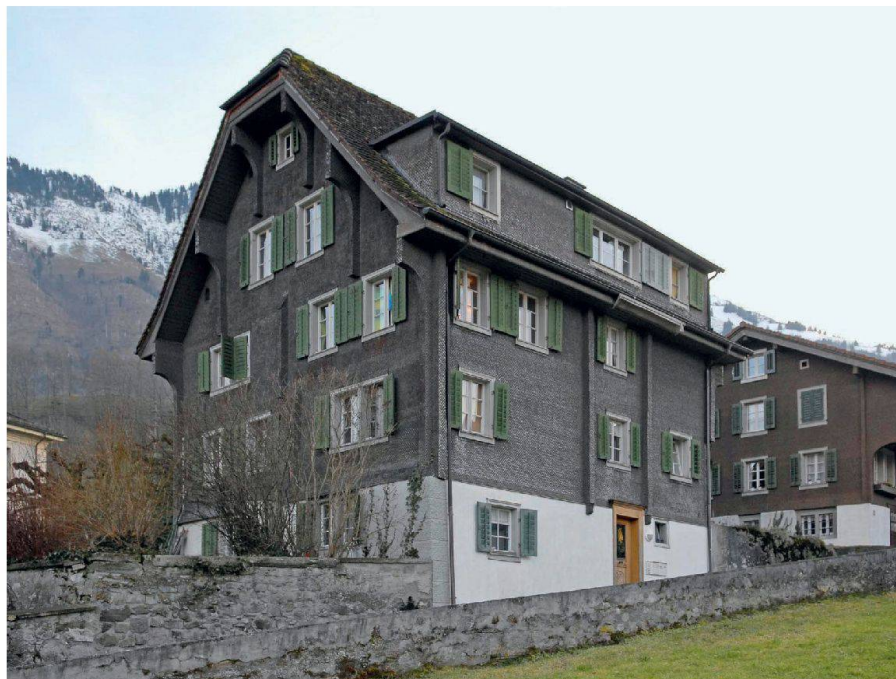
**Stans, Organistenhaus,
Knirigasse 5, erb. 1720.
Ansicht von Nord-Osten**

Der Wärmeschutz der verschindelten Holzbohlenwände des Organistenhauses wurde angesichts der heutigen Anforderungen sinngemäss als ungenügend eingestuft. Da die vorhandene Schindelverkleidung an wetterexponierten Partien ohnehin ersetzt werden musste, war

eine Aussendämmung naheliegend. Nachdem die Schindeln entfernt und die vorstehenden alten Nägel eingeschlagen waren, wurde eine diffusionsoffene Folie als Luftdichtung/Dampfbremse, eine Wärmedämmschicht aus 2350 mm dicken Mineralfaserplatten und eine Holzschalung appliziert. Aufgrund des guten Austrocknungsverhaltens des Schindelschirms konnten die Schindeln direkt auf die nicht hinterlüftete Holzschalung genagelt werden.
