# Instandsetzung Schritt für Schritt : Cumbel GR : die Casa Scala Liunga wird wieder bewohnt

Cumbel GR: Die Casa Scala Liunga wird wieder bewohnt

Scala Liunga  
Casa 80  
7142 Cumbel GR

2006  
Instandsetzung und energie-  
technische Massnahmen

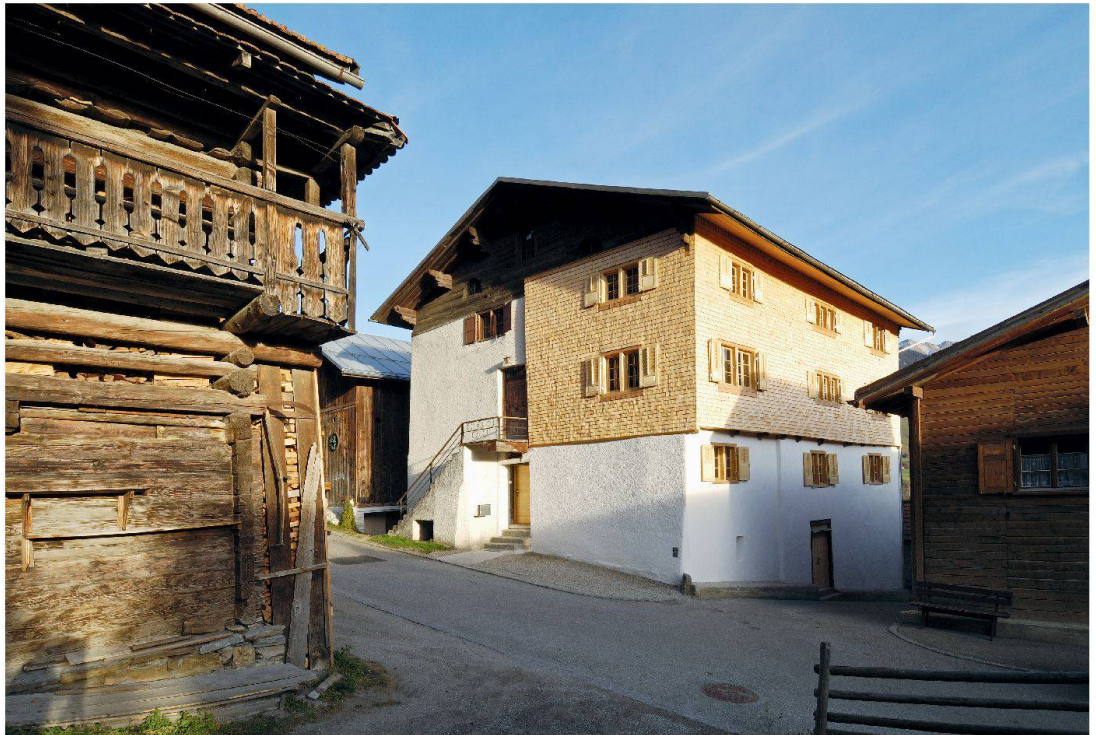
Oben: **Das Haus im Dorf-  
gefüge. Hinter der neuen  
Verschindelung war Platz für  
eine Aussendämmung.**

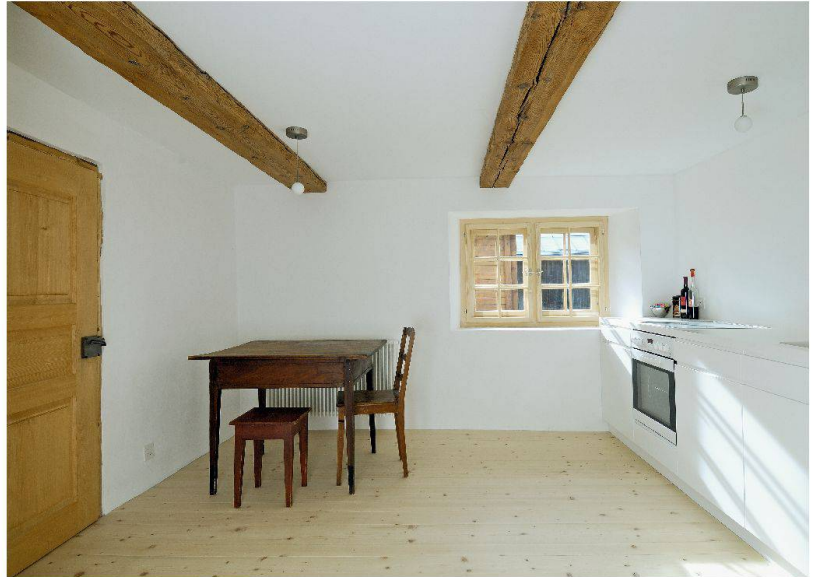
**Oben: Im gemauerten Bereich wurde innen ein Wärmedämmputz aufgebracht.**

Der gemauerte Bereich wurde aussen lediglich ausgebessert und gereinigt. Dafür erhielt das Hochparterre innen einen dämmenden Verputz. Dieser verbessert das Raumklima innerhalb der dicken Bruchsteinmauern. Zusätzlich wurde vom Keller her und nach oben hin isoliert. An der Südwest- und Nordwestseite waren die alten Holzschindeln in schlechtem Zustand. Die notwendige Erneuerung der Verschindelung eröffnete in diesem Bereich die Möglichkeit einer aussen liegenden Dämmung. Ein besonderes Augenmerk galt den Fenstern: Im talseitigen Bereich des Obergeschosses konnten sie dank neu ausgeführten Vorfenstern vorerst erhalten werden. Die restlichen wurden aufgrund ihres schlechten Zustands erneuert. Neue, handwerklich ausgeführte Kastenfenster ersetzen die Einfachverglasungen aus dem 19. Jahrhundert. Die Dämmwerte der Gebäudehülle erfuhren mit diesen unterschiedlichen Massnahmen eine deutliche Verbesserung. Für die Wärme im Haus sorgt eine moderne Variante der traditionellen Holzfeuerung: Neu wird das gesamte Haus mittels Zentralheizung über einen Pelletofen beheizt.

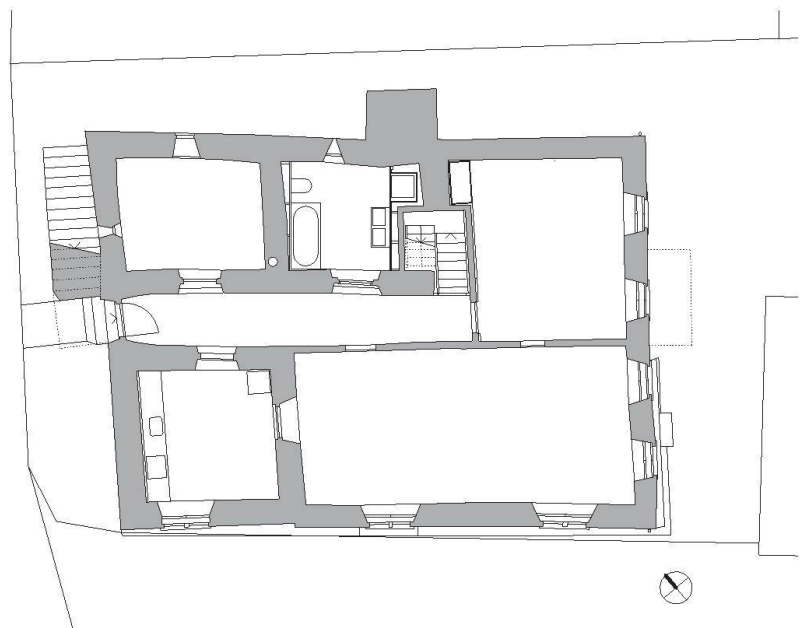
**Unten rechts: Grundriss des neu bewohnbaren Hochparterres. Die oberen Geschosse wurden für einen späteren Ausbau vorbereitet.**  
(Plan: Pablo Horváth)
