Die Restaurationen der Burgruine Attinghausen

Walter Bär-Vetsch, Altdorf

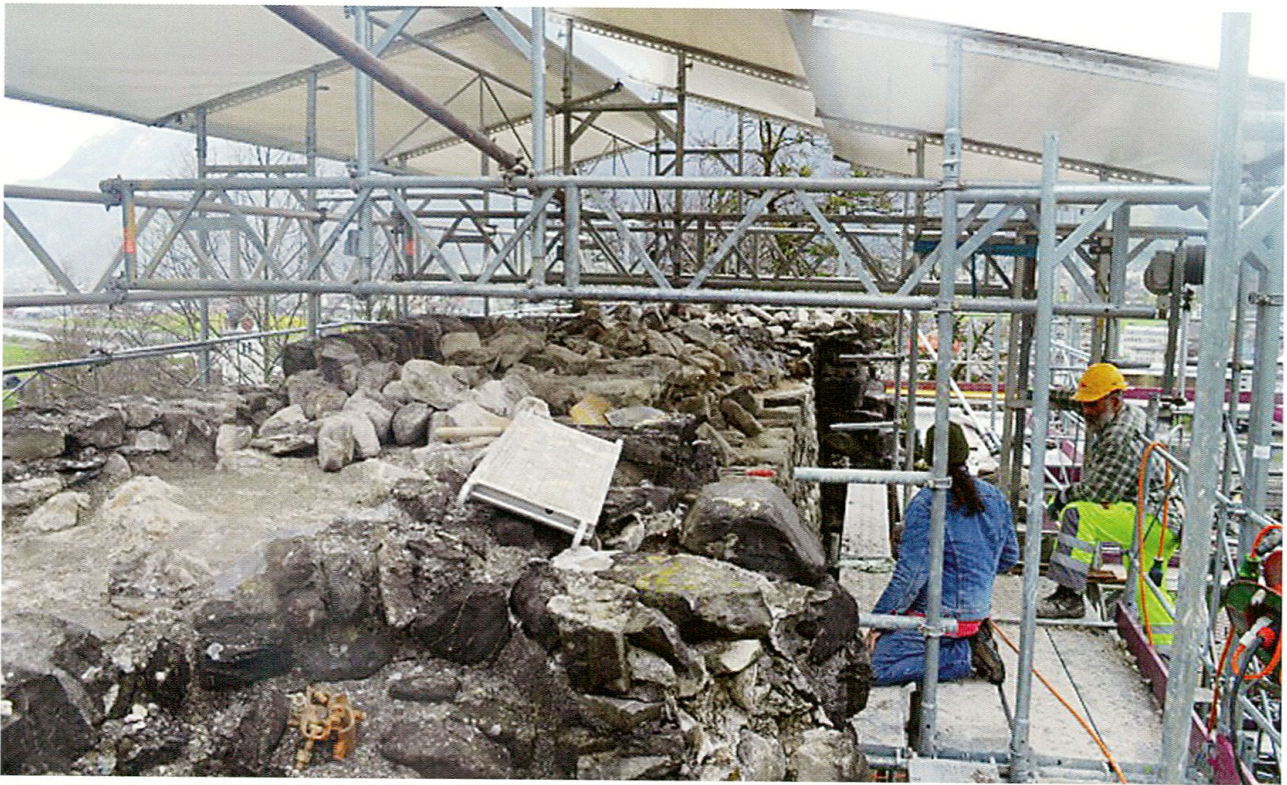
Zwei Fachleute auf dem Gerüst. Die Burg wurde nicht nur kunstgerecht restauriert. Das Mauerwerk wurde gleichzeitig wissenschaftlich untersucht. Aufnahme: Ulrike Gollnik, Moudon.

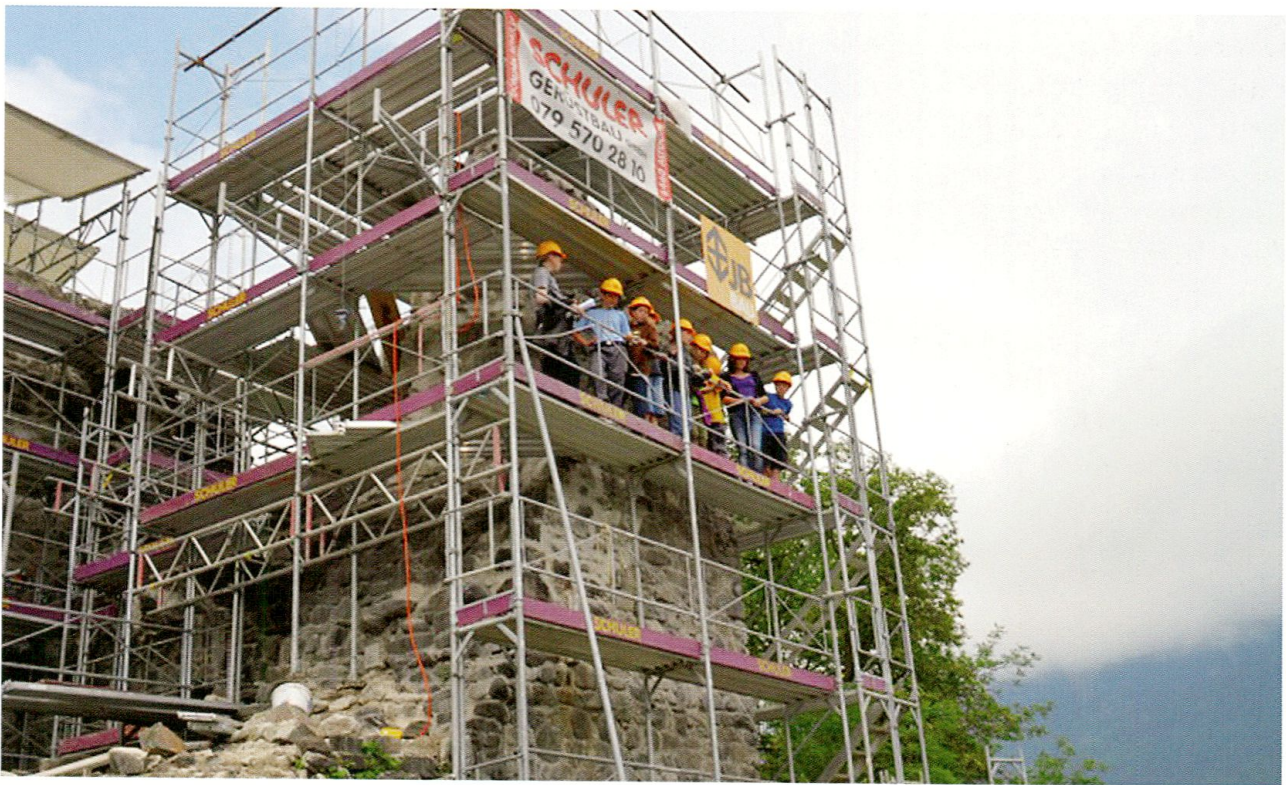
Monatelang war die ehrwürdige Burganlage eingerüstet. Nun ist sie wieder für jedermann zugänglich. Aufnahme: Ulrike Gollnik, Moudon.
