Historische Zimmer als Herzstück

Zeitschrift: **Hochparterre : Zeitschrift für Architektur und Design**

Für die Sanierung wurden die teils 500 Jahre alten Stuben ausgebaut, restauriert und wieder eingebaut. Komplizierte, aber auch schöne Aufgaben für die Holzspezialisten.

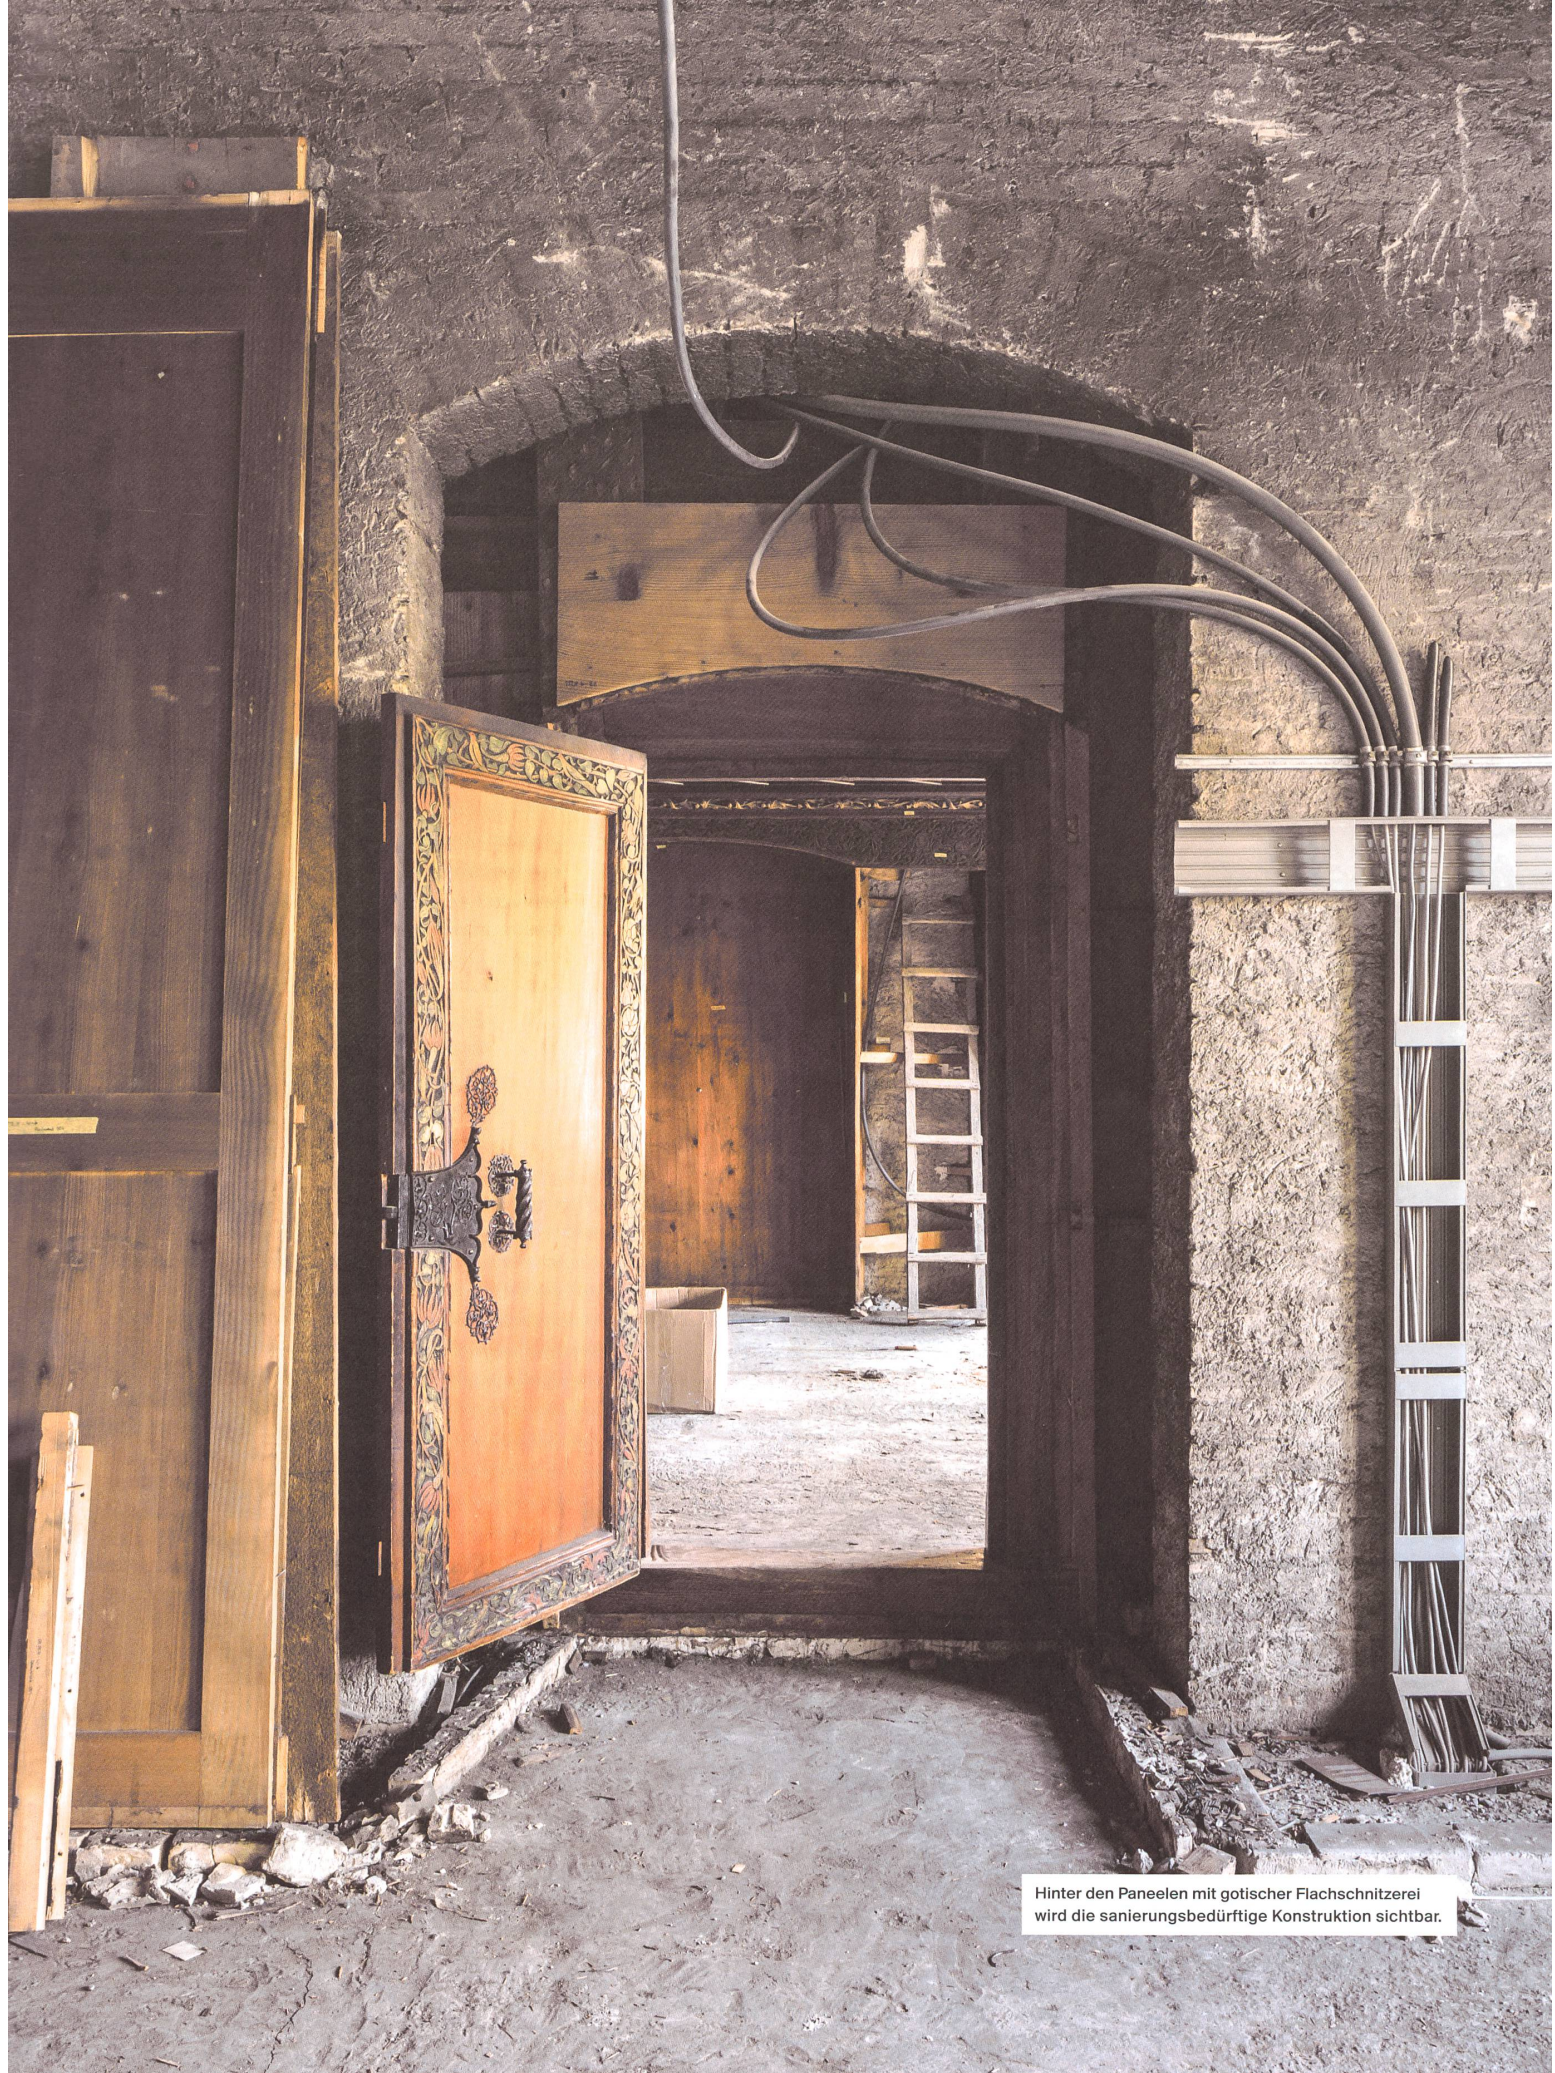
Hinter den Paneelen mit gotischer Flachschnitzerei wird die sanierungsbedürftige Konstruktion sichtbar.

Die Realität hielt trotzdem Überraschungen bereit. Vor 120 Jahren, kurz nach dem Einbau ins Museum, hatte es im grossen Fraumünsterzimmer gebrannt. Jetzt zeigte sich vor Ort, wie delikat die beschädigten Stellen waren. Die verrussten Teile der geschnitzten Balkenköpfe waren damals lediglich mit einer deckenden Farbe übermalt worden. Nun musste ein sieben Meter langer und 150 Kilogramm schwerer Eichenbalken von vier Personen vorsichtig demontiert werden. «An der geschwächten Stelle konnten wir ihn nicht anfassen, ohne sie einzudrücken. Also setzten wir in der Mitte an - trotz des ungünstigen Hebels», erinnert sich Geissler.

In der Wandvertäfelung gab es keine Brandspuren - ein Hinweis darauf, dass Teile davon nach dem Feuer ausgetauscht worden waren. «Diese Elemente stammten nicht aus dem 16. Jahrhundert, sondern wurden beim Einbau ins Museum angefertigt.» Die zeitliche Zuordnung in der Kartierung zeigt, dass höchstens zehn Prozent der Türen, Friese mit den gefassten Flachschnitzereien und der Deckenbalken in diesem Raum original sind. Die gefassten Stellen wurden mit Tensiden und Wasser gereinigt und was fehlte mit reversiblen Retuschen optisch angepasst. «Das gehört zum ABC des Restaurators», sagt Geissler. Die Fassungen auf den verbrannten Stellen waren abgeplatzt und wurden speziell behandelt: «Wir injizierten grossflächig ein Holzfestigungsmittel unter die Fassung, um die russige Schicht zu festigen. Anschliessend wurde sie mit einer Gouache ausretuschiert. So etwas geht über die reine Konservierung hinaus.»

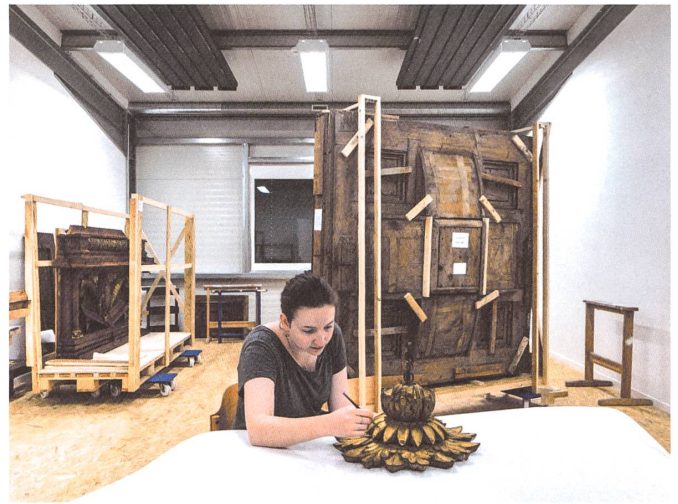
Im Sammlungszentrum in Affoltern am Albis wurden Teile wie etwa diese neu angefertigte Rosette des Pestalozzi-Zimmers vergoldet.

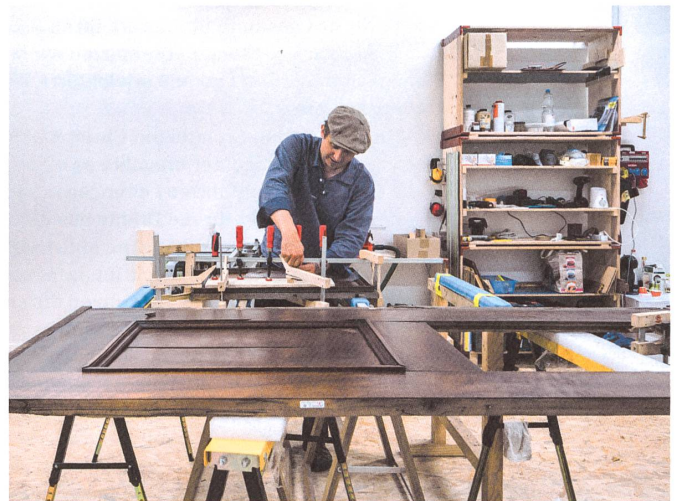
Gelöste Rahmenteile und Holzverbindungen wurden neu verleimt und wo nötig verstärkt.

→ Handwerker hineinversetzt. Als Erstes hatten sie die Decke eingebaut, darauf folgten die Wandverkleidungen. «Um ein solches Gefüge zu demontieren, muss man den Anfang finden», erklärt Magener: «Man beginnt mit den zuletzt eingefügten Teilen, dann wird der Ausbau logisch.» Auf Pläne konnte er sich, wie alle anderen Teams, nicht verlassen. Umso mehr half dem Restaurator das Wissen um die historischen Konstruktionen: «Die aufwendigen Verzinkungen waren ursprünglich verleimt. Beim ersten Ausbau der Zimmer hatte man sie einfach abgesägt und nagelte sie beim Einbau ins Museum 1896 schnell wieder zusammen.» Für den erneuten Ausbau musste Mageners Team Hunderte nicht originale Nägel absägen oder herausziehen, die Ausbrüche restaurieren und beim Wiedereinbau durch Schrauben ersetzen.

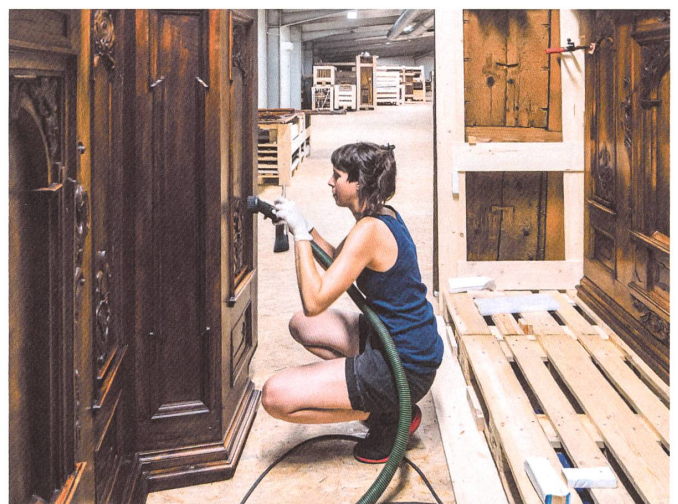
Als Erstes mussten die Teile grob vom Staub gereinigt werden.

Nach der Demontage reinigte das Team die Teile und behob kleine, beim Ausbau entstandene Schäden. Die Restaurierungsarbeiten bewegten sich im üblichen Rahmen, doch der Wiedereinbau erwies sich als kompliziert. Michael Kaufmann musste auf geringe Massveränderungen reagieren, die trotz präziser Planung durch die Sanierung der Gebäudehülle entstanden waren. Dabei war untersagt, was den Schreibern 1896 noch möglich war: Statt Originalsubstanz wegzuschneiden, versteckte er die notwendigen Anpassungen, etwa im Innenleben der Fensterbänke oder in der Unterkonstruktion der Decke. Die Vorgabe lautete, dass so wenig wie möglich an der Unterkonstruktion verändert werden durfte. «Denn auch sie wird bereits als Original behandelt», erklärt Gaby Petrak, die alle paar Tage auf der Baustelle war: «Natürlich war das nicht in allen Fällen ohne Anpassungen möglich. Diese haben wir situativ besprochen und das Vorgehen definiert.»

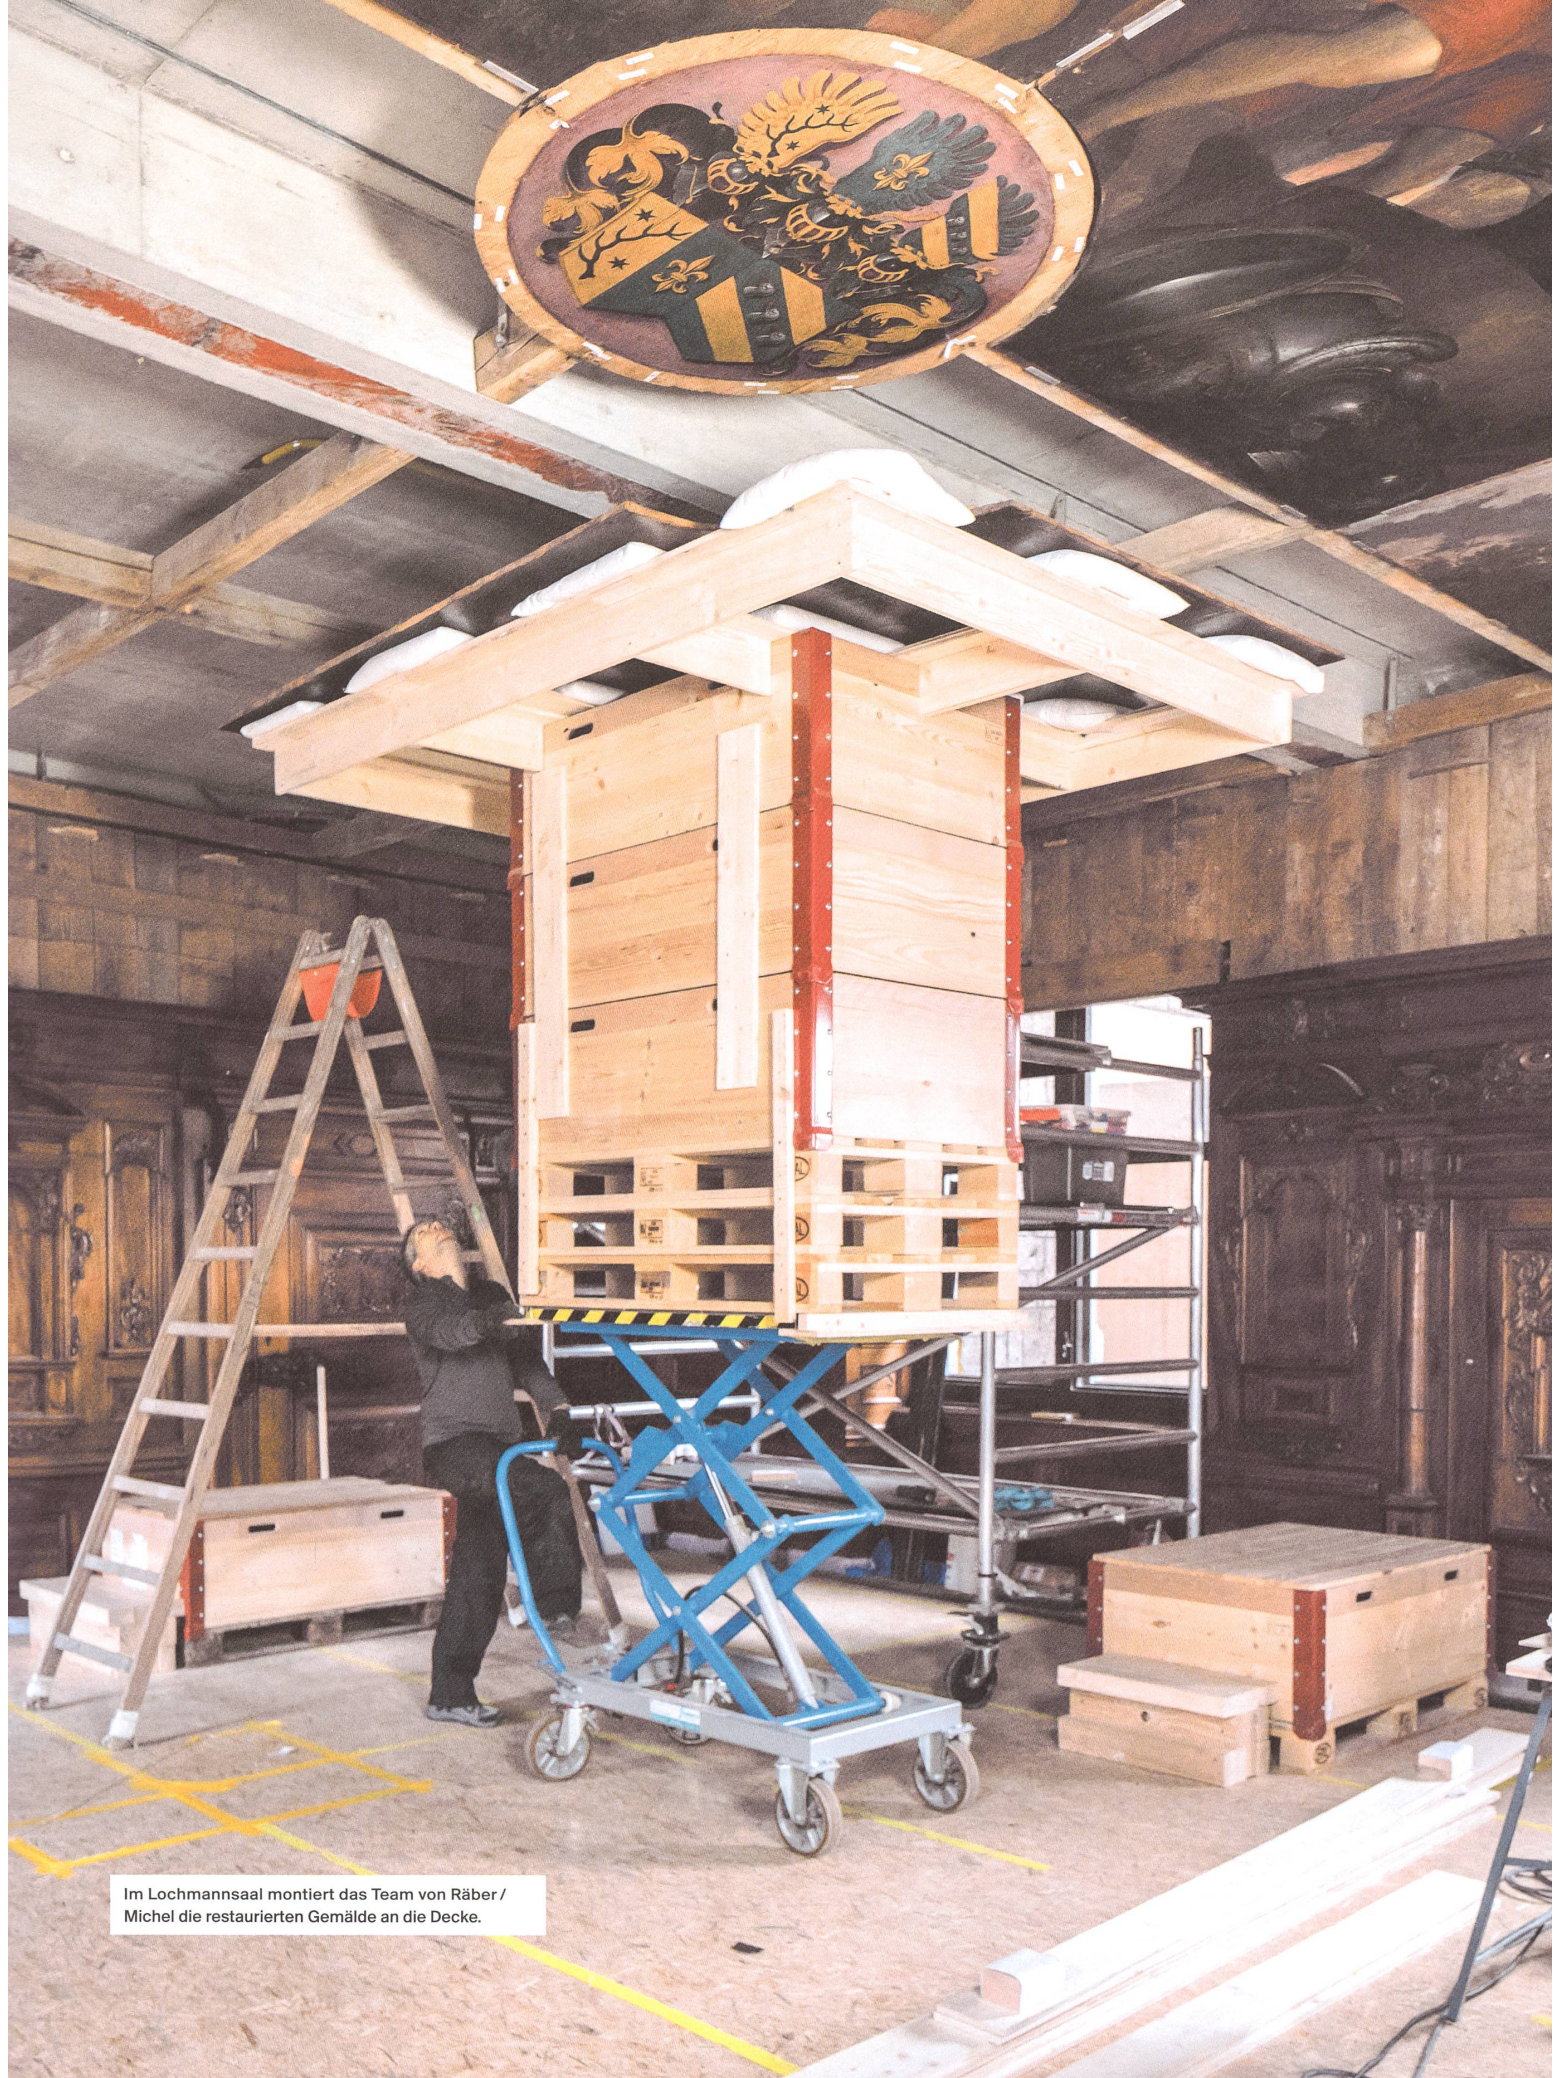
Im Lochmannsaal montiert das Team von Räber / Michel die restaurierten Gemälde an die Decke.

Im Jahr 1660 leistete sich Heinrich Lochmann, Oberst in französischen Diensten, einen barocken Festsaal von über 90 Quadratmetern. Er erweiterte damit sein prächtiges Haus «Zum langen Stadelhof» in Zürich. Die Seitenwände aus dunklem Nussbaum schliessen mit einem Fries aus 54 schwarz gerahmten Porträts von Staatsmännern und Mitgliedern der französischen Königsfamilie ab. An der Decke ziehen Szenen aus der griechischen Mythologie die Aufmerksamkeit auf sich, mittendrin das Familienwappen. Die Deckengemälde erwiesen sich als Knacknuss, erzählt Rolf Michel. Im Team mit Philipp Räber und der Gemälderestauratorin Aline Jahn war er für den Lochmannsaal zuständig. «Der Zustand war unklar, es gab kaum Informationen über die Eingriffe an den Tafeln.» Entsprechend vorsichtig gingen sie zugange. Zuerst lösten sie die Blenden und Zierleisten. Dann demonstrieren sie die Verankerungen der rund 2,5 auf 1,8 Meter grossen Tafeln und stellten sie auf einen Hebelift. Kleine

Tyvek-Kissen stützten die Gemälde und glichen die unterschiedlichen Niveaus aus. «In situ verpackten wir sie in vorgefertigte Rahmenelemente und versteiften sie. So gesichert hoben wir sie von den Kissen und transportierten sie nach Affoltern.» Das Täfer war mit alten Nägeln und Keilen auf eine Holzkonstruktion montiert. «Ein Raum im Raum, gefertigt aus sägerohren Bohlen, die an die Wand montiert waren», erinnert sich Rolf Michel. Dazwischen fanden sie viel Bauschutt, und Zementstaub rieselte von der mit Beton ausgespritzten Kappendecke auf die Gemälde. Hinter dem Täfer kamen eine Holzleiter und ein Löschwasserkessel aus Leder zum Vorschein: «Er stand in einer Nische, zu der es einst einen Zugang gab.»

«In den Porträts steckt viel Arbeit», stellt die Restauratorin Aline Jahn fest. 1936 wurden sie retuschiert und mit einem Überzug versehen. In den 1960er-Jahren doublierte man die Gemälde auf ein Polyestergerüst, ein heute kaum mehr verwendetes Verfahren, das auf Wärme, Druck und einer Harzwachsmasse basiert. «Die Temperaturen waren sehr hoch, sodass die Malschicht Blasen geworfen hat und die Farbe verpresst wurde.» Auf Streiflichtaufnahmen aus der Zeit sehe man, dass die Malschicht stark kralielt war. Aline Jahn hat diesen Eingriff nicht rückgängig gemacht, sondern die Deformationen nivelliert, lockere Malschichten konsolidiert und Fehlstellen geschlossen. «Ausserdem habe ich mit Retuschen die Malschicht farblich der Umgebung angepasst.» Solche Eingriffe, die nicht auf die Rekonstruktion eines Originalzustands abzielen, sind für sie alltäglich. Und was hält sie vom malerischen Niveau? «Einige Porträts sind von sehr hoher Qualität, bei anderen bekomme ich das Gruseln», lacht Aline Jahn. Allerdings liessen die Überarbeitungen kaum ein fundiertes Urteil zu. Trotzdem ist ihr der Lochmannsaal ans Herz gewachsen. Gerne erinnert sie sich an das Porträt eines Herrn mit einem besonders verschmitzten Ausdruck.

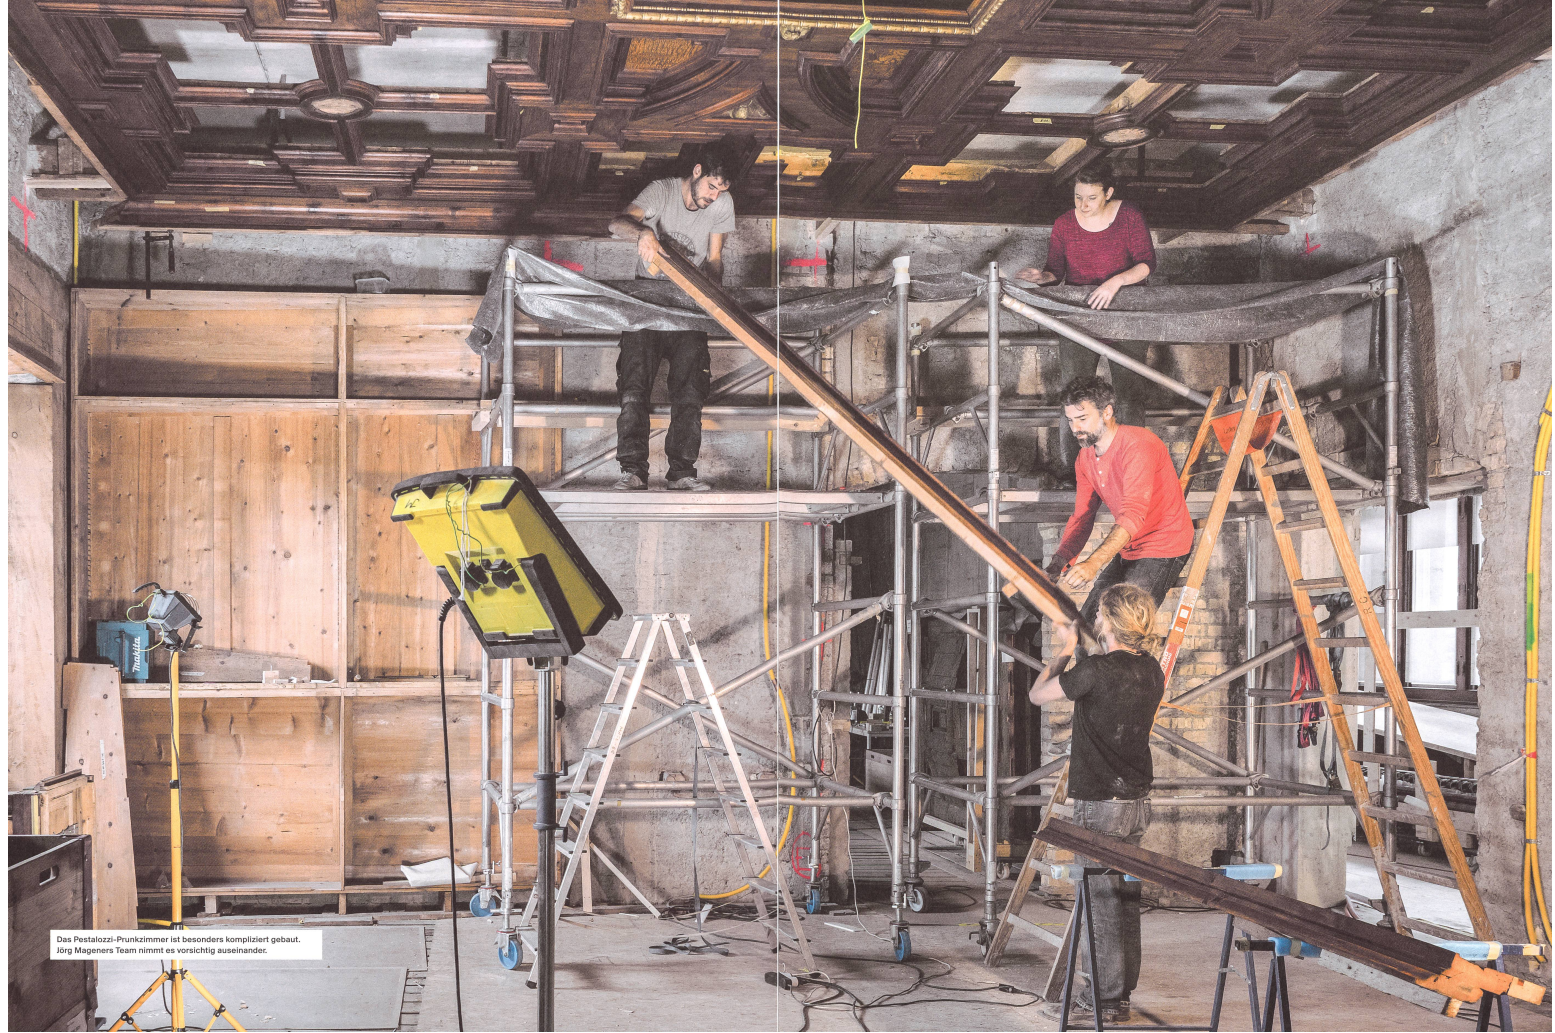
Das Pestalozzi-Prunkzimmer ist besonders kompliziert gebaut. Jörg Mageners Team nimmt es vorsichtig auseinander.

Besonders kompliziert im Aufbau ist das Renaissance-Prunkzimmer aus dem Palazzo Pestalozzi Castelvetro. Es stammt als Einziges nicht aus der Schweiz, sondern aus dem italienischen Chiavenna. Das auf 1585 datierte Zimmer zeigt den damals typischen Aufbau einer Architekturfassade: Sockel, Hauptzone mit Säulen oder Pilastern mit Gebälk und einem Attikaaufsatz. Zwei Prunkportale und eine Tür gliedern die Fassade. Das eine Portal ist mit einem intarsierten Bild der Susanna im Bade geschmückt (siehe Umschlagfoto) und führte ursprünglich ins Schlafzimmer des Bauherrn und seiner Gattin. Eine stark kassettierte Decke schliesst den Raum nach oben ab. Das Parkett wurde beim Einbau neu aus Fichtenbohlen und Nussbaumfriesen erstellt. Hier wird deutlich, wie knifflig ein solches Raumpuzzle zu knacken ist. Restaurator Jörg Magener hat die Konstruktion mit seinen sechs Mitarbeitenden intensiv analysiert und sich in die Denkweise der damaligen →

Der Raumeindruck im wieder eingebauten Prunkzimmer ist gewaltig. Doch wer meint, in einem rechtwinkligen Raum zu stehen, täuscht sich. Der Grundriss folgt einem Parallelogramm, eingebaut in einem rechtwinkligen Raum. Dadurch entstehen an den kurzen Seiten zwei Zwickel. Der eine enthält einen Wandschrank, hinter dem anderen entstand eine zuvor als Putzraum genutzte Nische. Hier haben neu die Steigleitungen und die Beleuchtungselektronik für das gesamte Stockwerk ihren Platz gefunden (siehe «Nichts ab Stange», Seite 21. «Die spitzen Winkel haben den Ein- und Ausbau nicht gerade erleichtert», sagt Restaurator Jörg Magener.

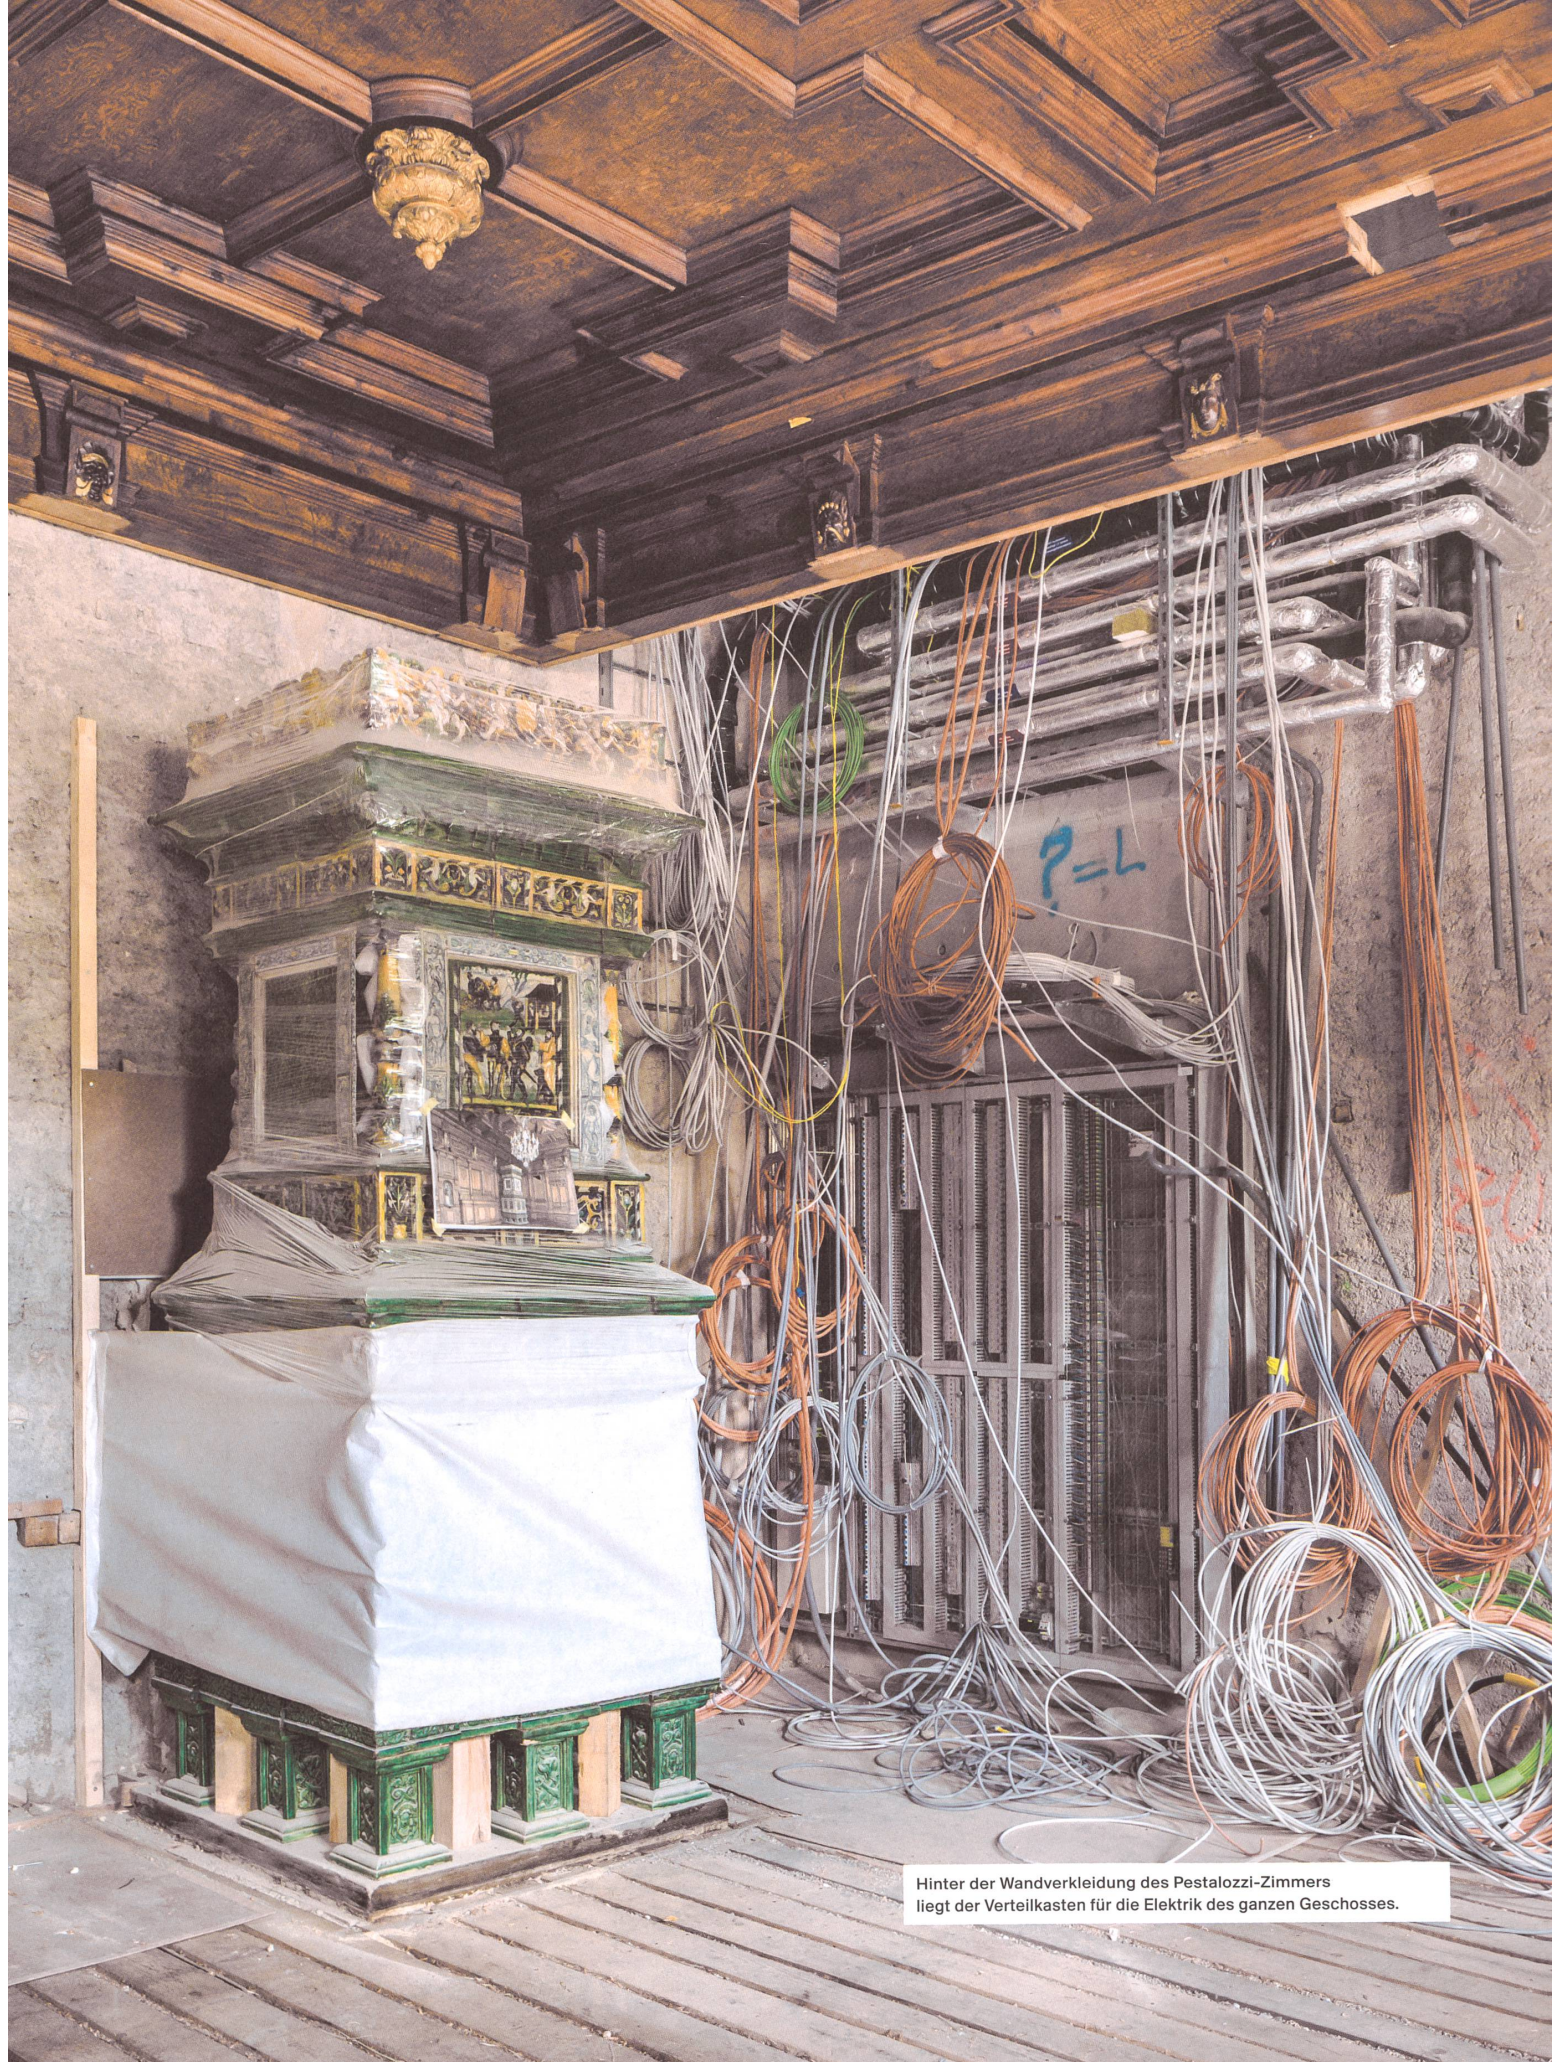
Hinter der Wandverkleidung des Pestalozzi-Zimmers liegt der Verteilkasten für die Elektrik des ganzen Geschosses.
