Bestandesaufnahme von Wüstungsplätzen auf der Seealp

Archäologische Prospektion. Kurzbericht

Archäologische Prospektion 2012

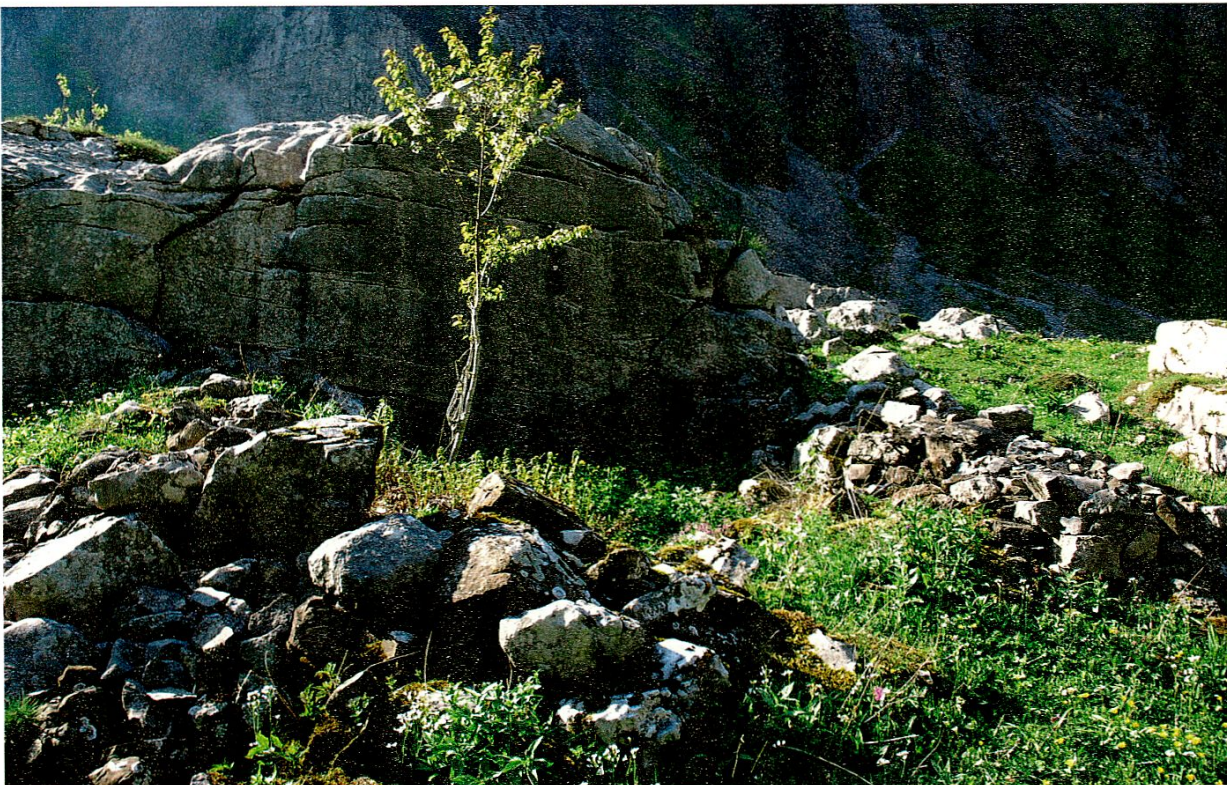
Plan Nr. 31. Einräumiger Hüttengrundriss, von Südosten. Eine für viele Alpwirtschaftsgebäude typische Lage vor einem Sturzblock, der als Rückwand diente und gleichzeitig Schutz vor Lawinen und Steinschlag bot.

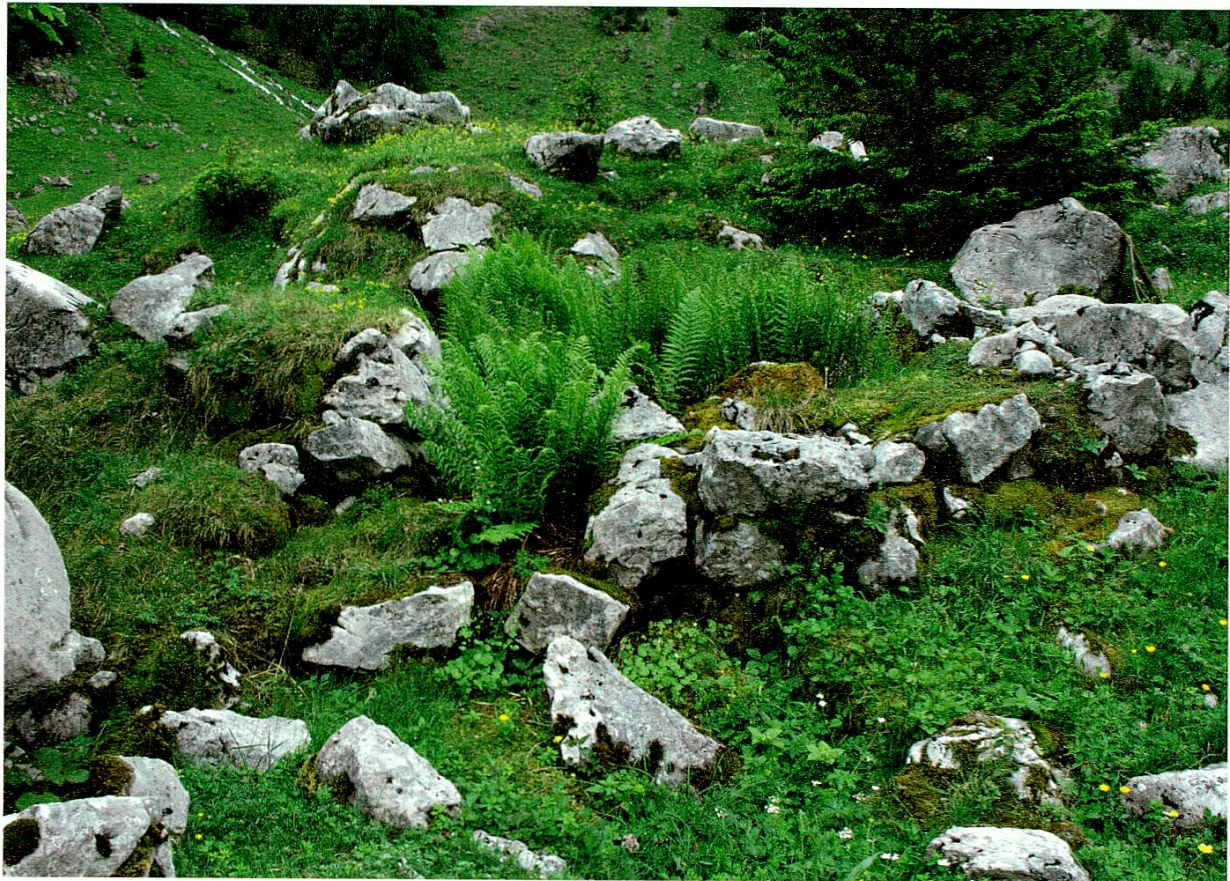
Plan Nr. 16. Gut erhaltenes Beispiel für ein in den Hang hinein gebautes Alpwirtschaftsgebäude, von Nordwesten.

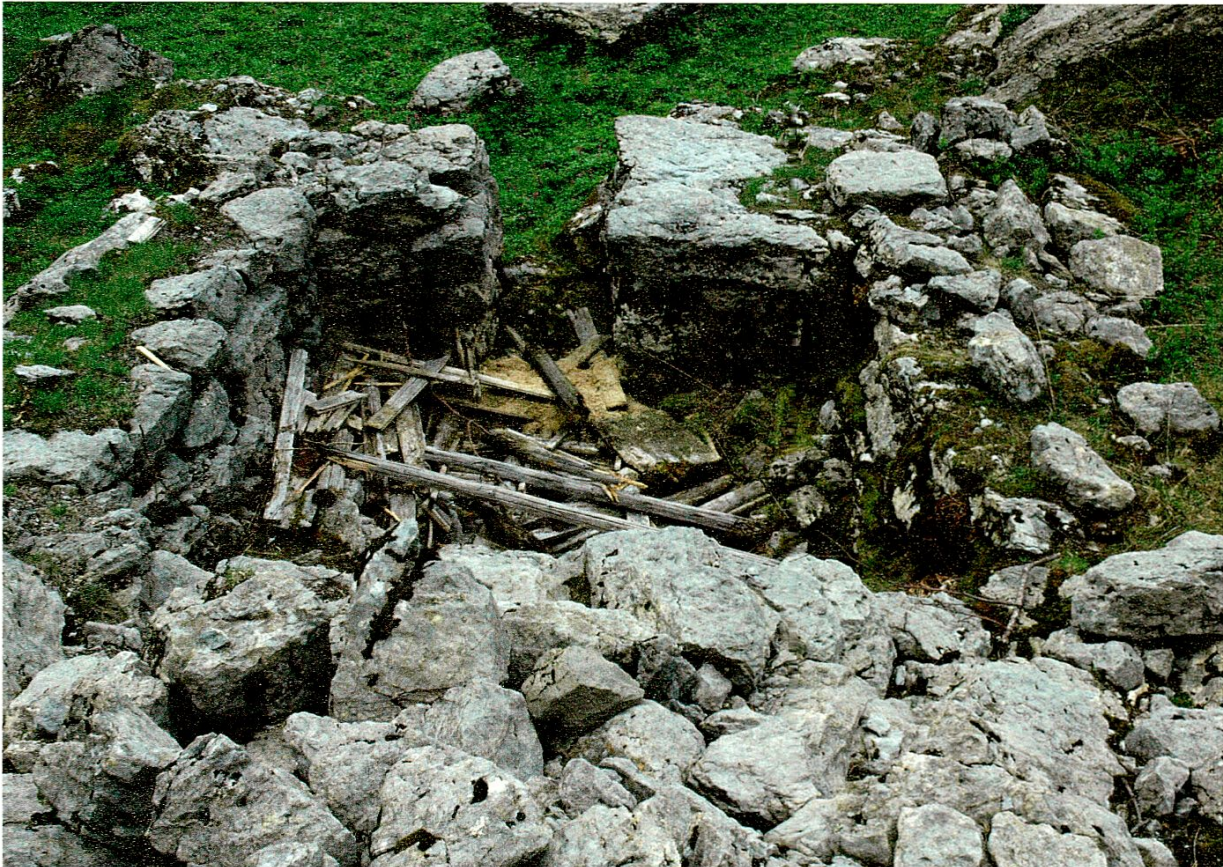
Plan Nr. 53. Vielleicht der älteste aufgefundene Hüttengrundriss inmitten des Sturzblockfeldes im Oberstoffel, von Nordwesten.

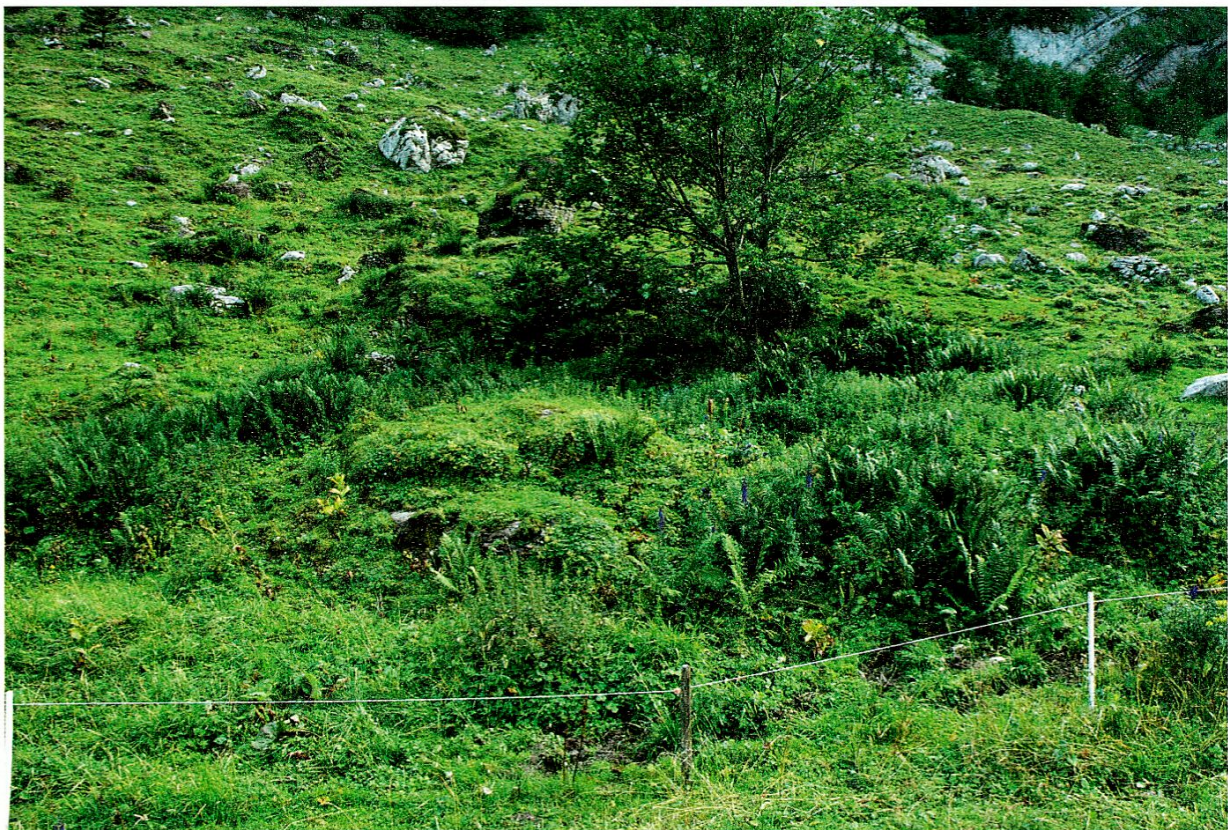
Plan Nrn. 20 und 21.
Stark mit Lägerflora
überwachsene Hüt-
tengrundrisse, von
Nordosten.

Trotz diesem Vorbehalt deutet gerade die extreme Dichte an Lägerflora in den Hütten 22–26 an, dass diese noch lange in Gebrauch gewesen sind. Andere Hütten, wie beispielsweise die Grundrisse 1–4, scheinen hingegen auf Grund des geringen Bewuchses mit Lägerflora bereits vor längerer Zeit aufgegeben worden zu sein.

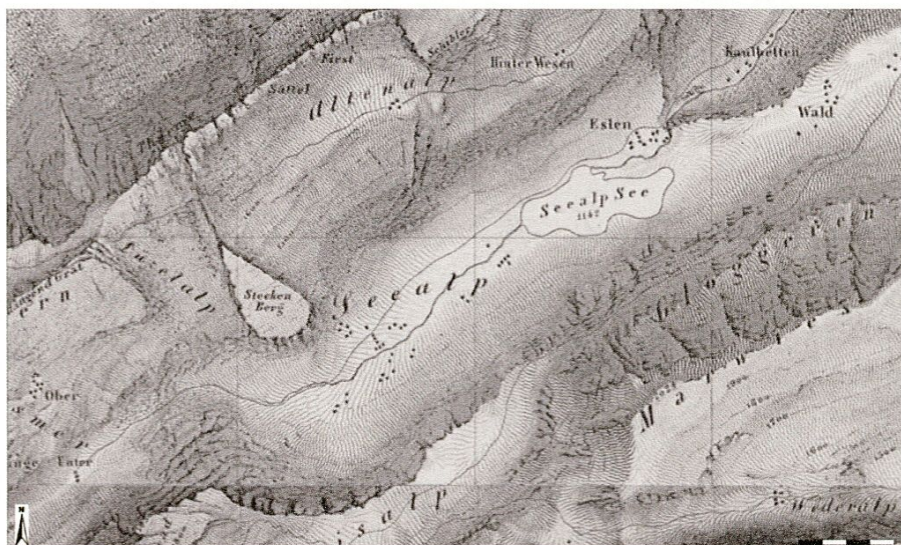
Seealp, Ausschnitt aus der Eschmannkarte, Blatt «Altstaetten», 1846.

festgestellt. Auch lassen sich die in den Karten eingezeichneten Häuser nur schwer und nur vereinzelt den 2012 dokumentierten Grundrissen zuordnen. Besonders gilt dies für die Eschmannkarte, in der die Topographie sehr verallgemeinert dargestellt ist. Zudem sind vor allem die grossen, als Landmarken dienenden Sturzblöcke nicht darin eingetragen.
