Ausgrabungen in Augst und Kaiseraugst im Jahre 1975

von Teodora Tomasevic-Buck

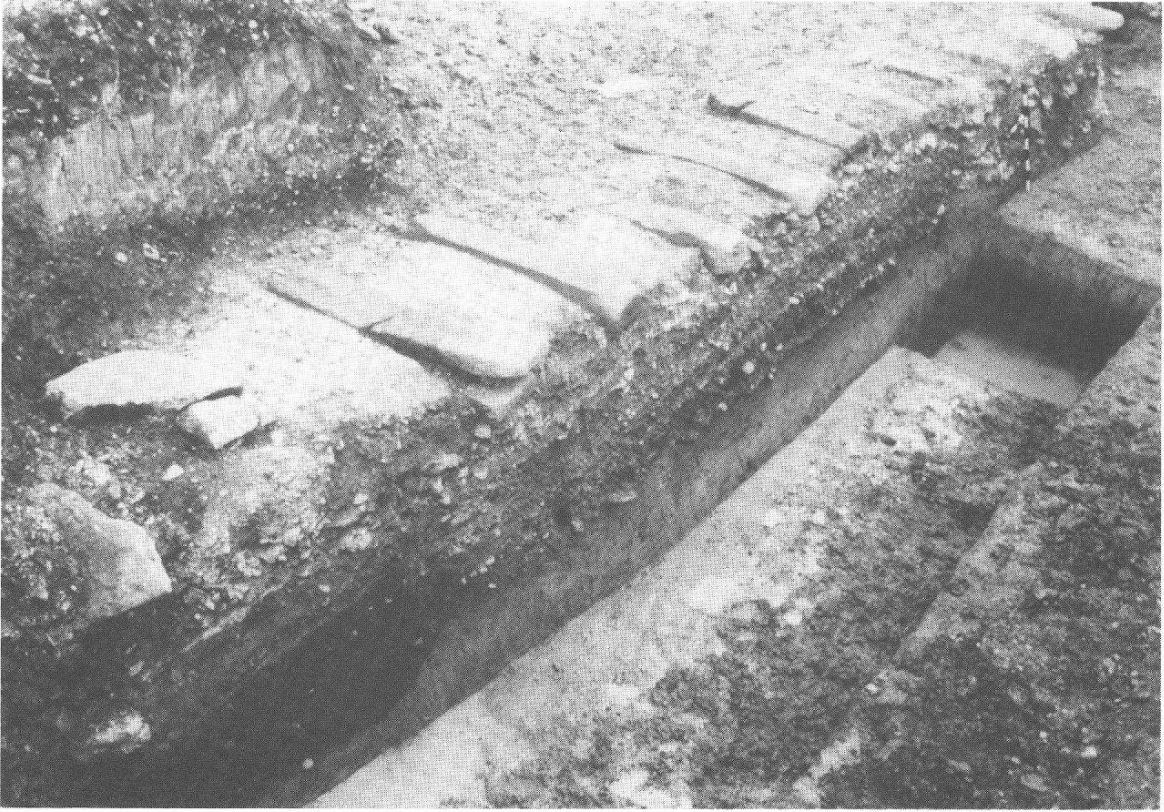
Abb. 2 Augst, Parz. 464/465. N2 Lärmschutzwall. Querschnitt durch den Kieskörper der Westtorstrasse mit den Steinblöcken, die den Fussgängerstreifen bilden.

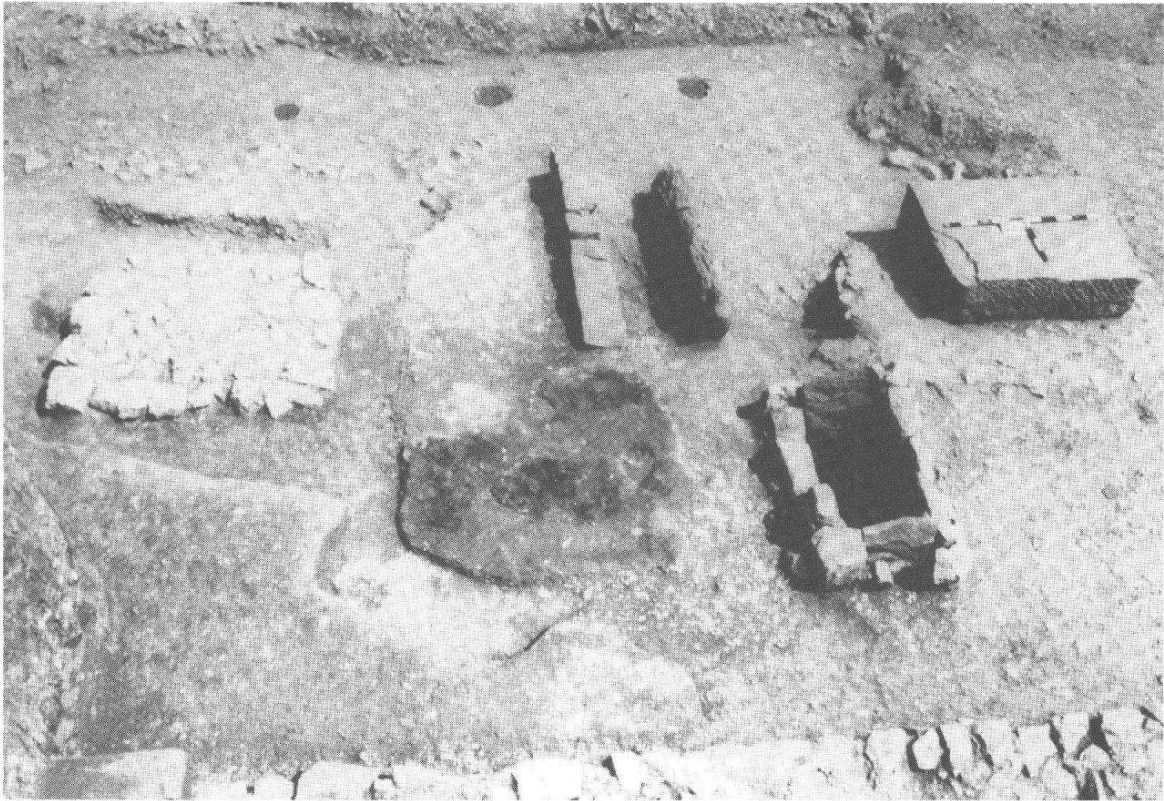
Abb. 3 Augst, Parz. 464/465. N2 Lärmschutzwall. Der Grillstand in der Porticus zwischen zwei Säulenträgern. Am oberen Rand heben sich die drei Pfostenlöcher, in denen die Vordachstützen eingelassen waren, deutlich vom Kieskörper der Strasse ab.

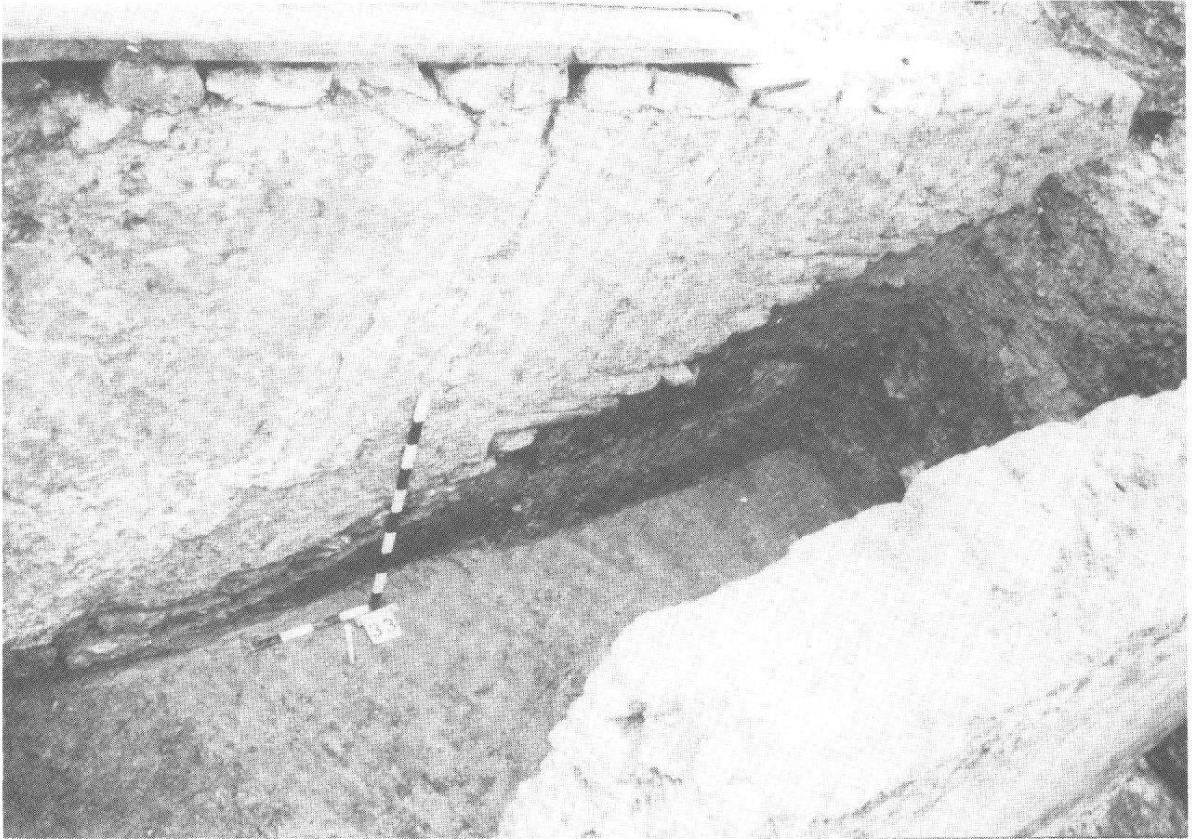
Abb. 5 Augst, Parz. 464/465. N2 Lärmschutzwall. Kellerzugang mit Treppe als Aussparung klar erkennbar im Wandverputz.

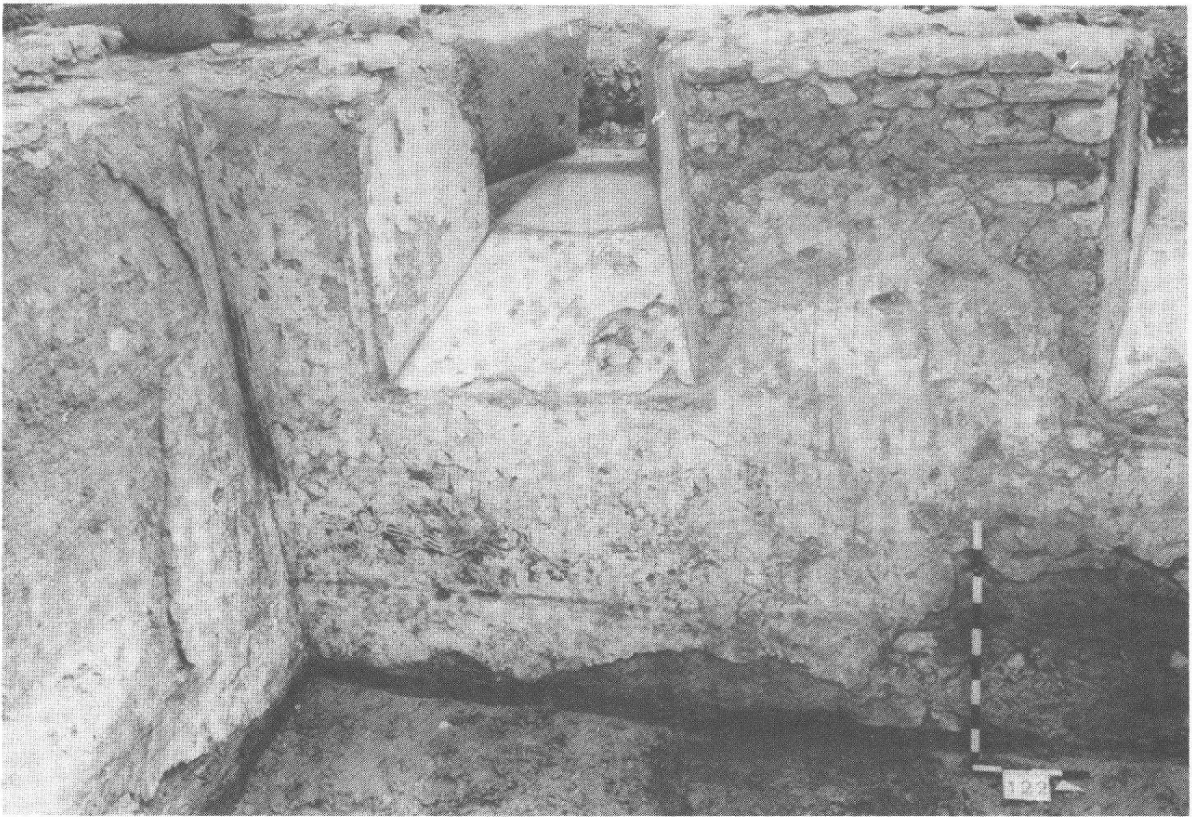
Abb. 6 Augst, Parz. 464/465. N2 Lärmschutzwall. Detailaufnahme von einem der Kellerfenster. Im Vordergrund weisse Bemalung der Kellerwand mit Spuren roter Facettenbemalung. Rote Sandsteinblöcke mit unversehrten Gitterlöchern bilden die Fenstereinfassung.

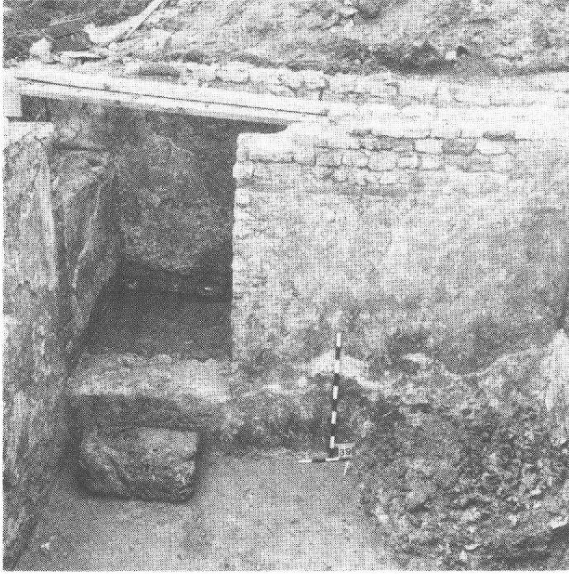
Abb. 7 Augst, Parz. 464/465. N2 Lärmschutzwall. Kellereingang mit Architekturfragment als Trittstufe.

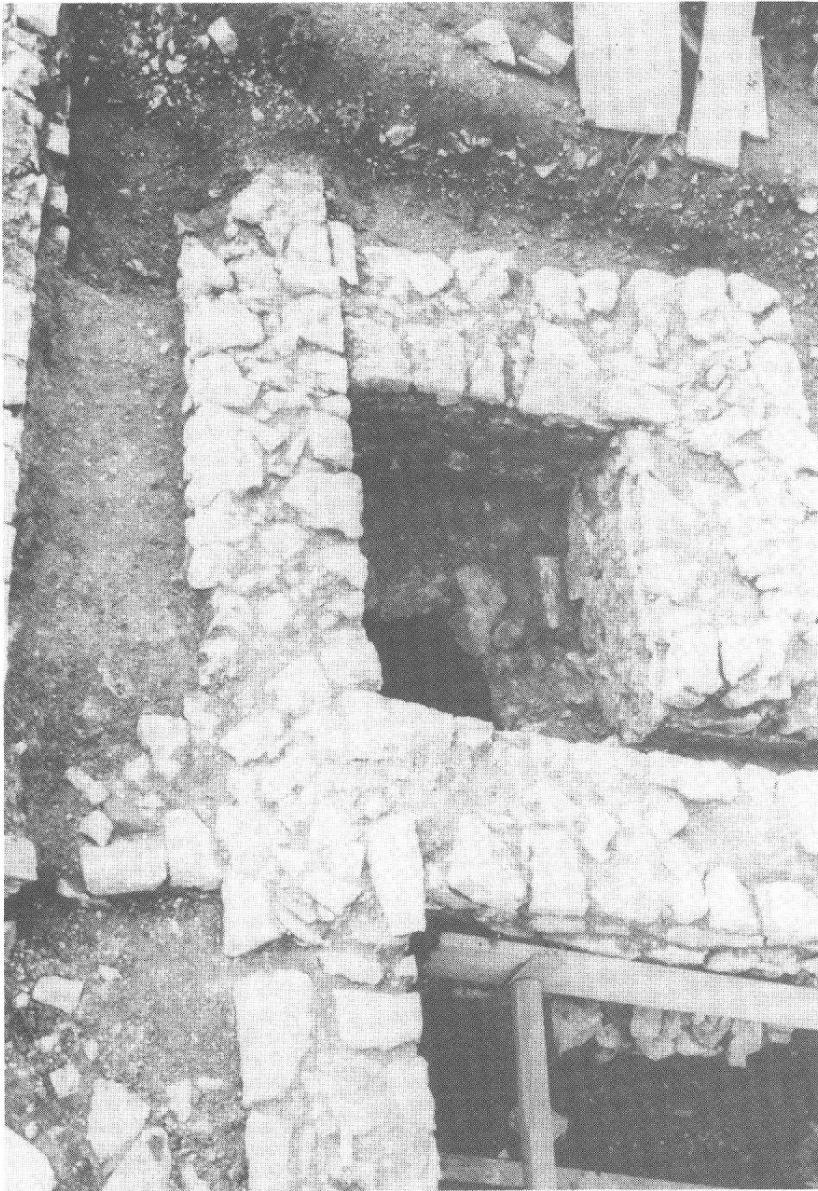
Abb. 12 Augst, Parz. 464/465. N2 Lärmschutzwall. Brunnenaufbau, gemauert mit Kalksteinquadern.

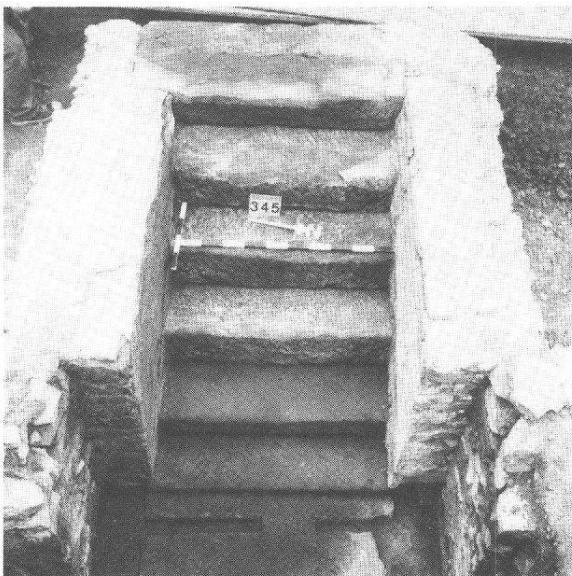
Abb. 24 Augst, Parz. 193/194. Kindergarten. Kellereingang mit sechs Stein-
stufen und Schwelle der doppelflü-
gigen Kellertüre.

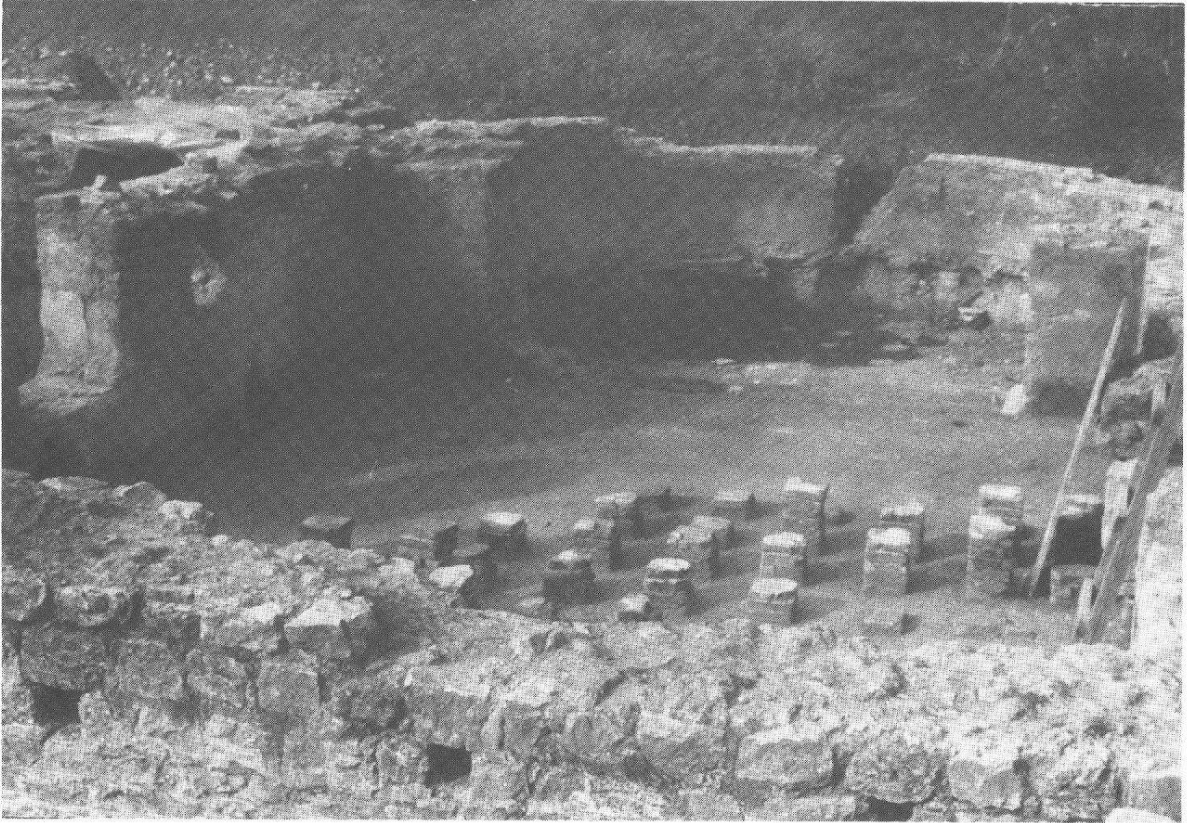
Abb. 26 Kaiseraugst, Parz. 8 + 12. Kindergarten (Thermen). Ein heizbarer Raum der westlichen Thermenanlage mit halbrundem Bassin hinten. Die zwei verschiedenen Öffnungen in der Mauer links im Bild verdeutlichen die zwei Bauperioden.

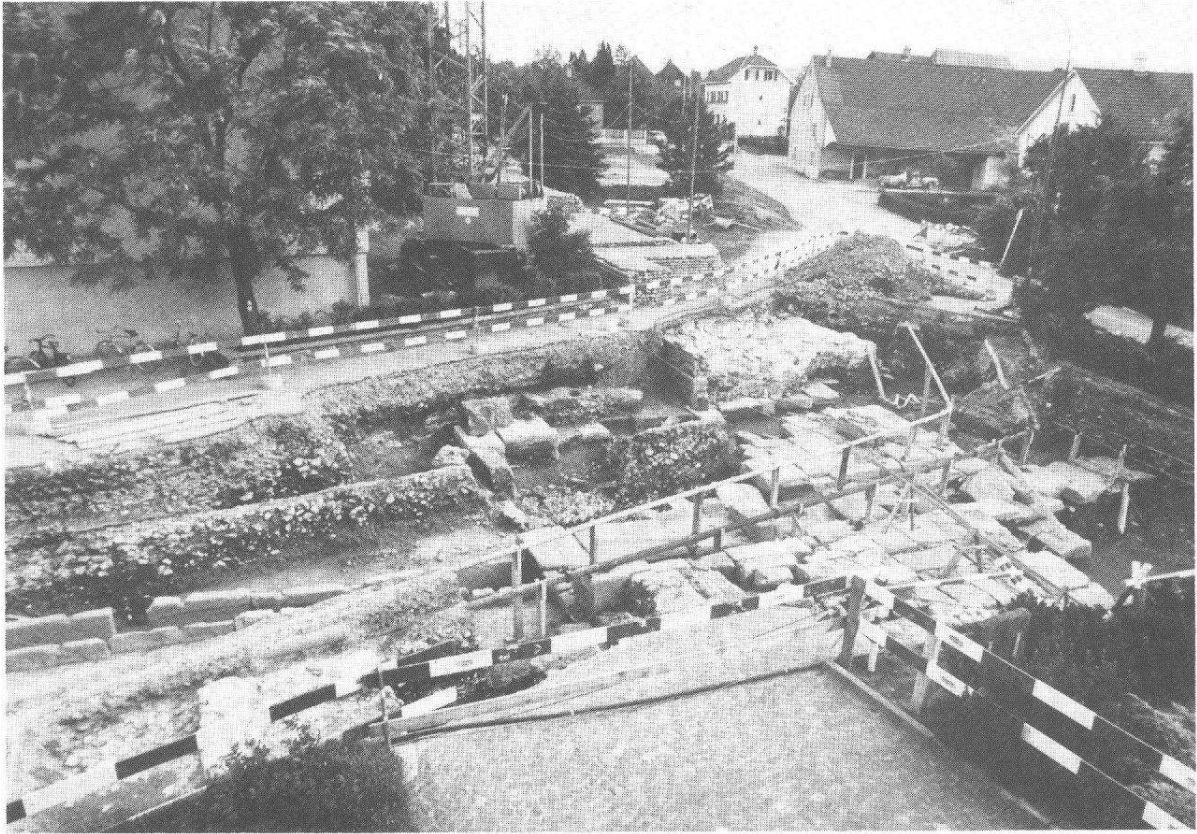
Abb. 33 Kaiseraugst, Parz. 1 + 3. Westtor. Übersicht von Nordosten auf Dorfstrasse und Mühlegasse mit der freigelegten Toranlage. Links im Bild Abwasserkanal, neben dem Kran die Westmauer des Kastells sowie der Südturm des Westtors.

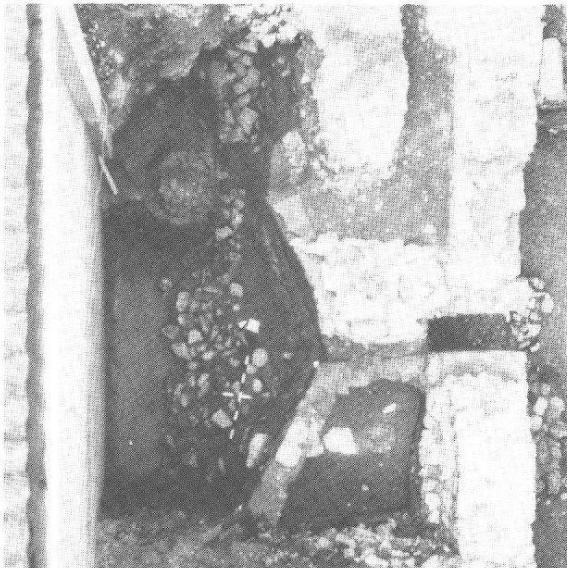
Abb. 46 Kaiseraugst, Parz. 18. K. Schauli. Übersicht vom Kran aus – Heizkanal der Hypokaustanlage.
