# Ausgrabungen in Augst und Kaiseraugst im Jahre 1978

Autor(en): **Tomasevic-Buck, Teodora**

Zeitschrift: **Jahresberichte aus Augst und Kaiseraugst**

Band (Jahr): **4 (1984)**

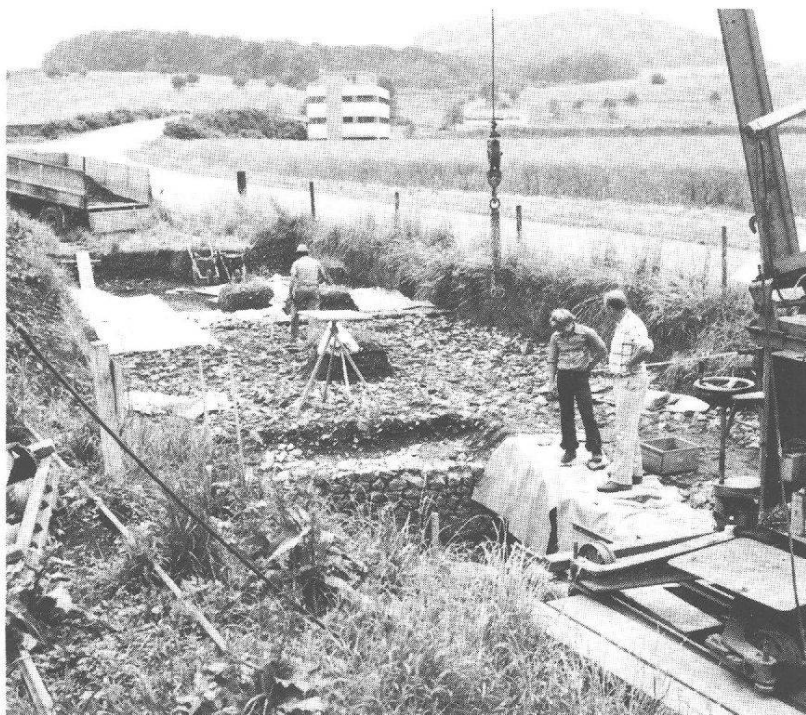
Abb. 1 Augst, Parz. 106.3/82.01, Los 2, Giebenacherstrasse, Ins. XXXI. Übersicht auf die Ausgrabungsfläche von Norden.

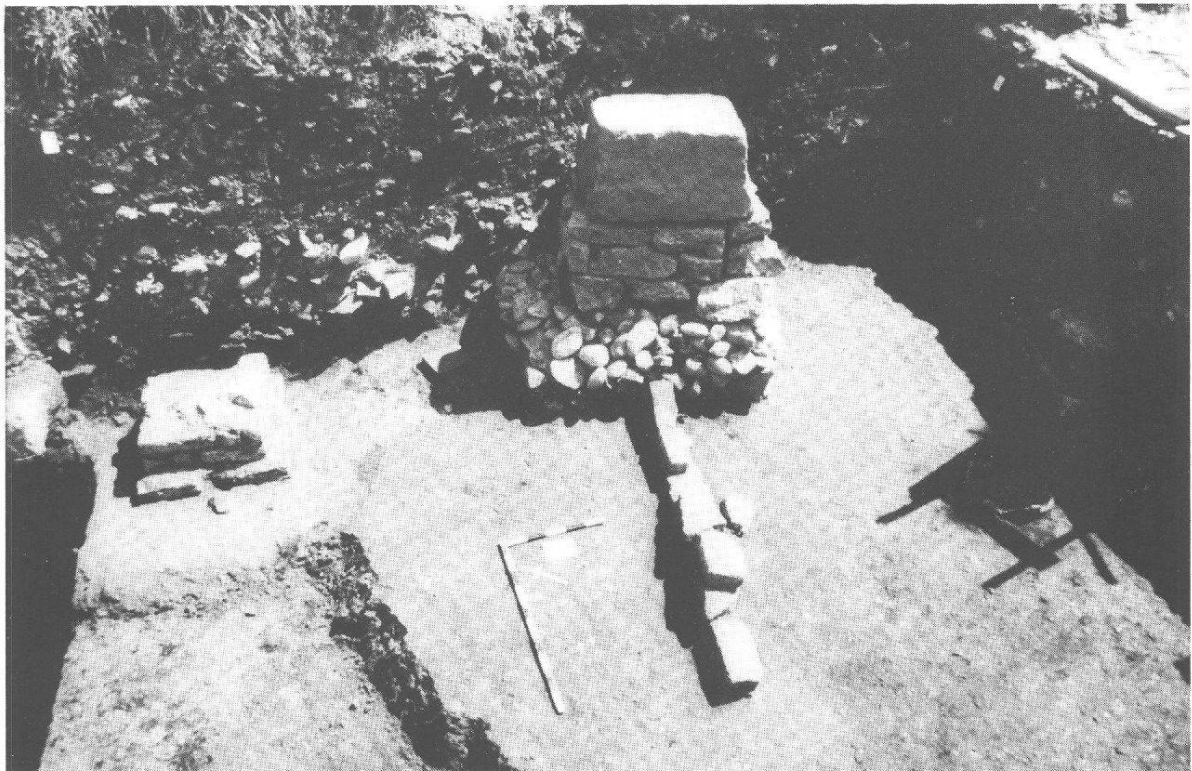
*Abb. 3* Augst, Parz. 106.3/82.01, Los 2, Giebenacherstrasse, Ins. XXXI. Fundamente von Säulenbasen der Werkhalle. Zwei verschiedene Bauperioden. Ansicht von Südwesten.

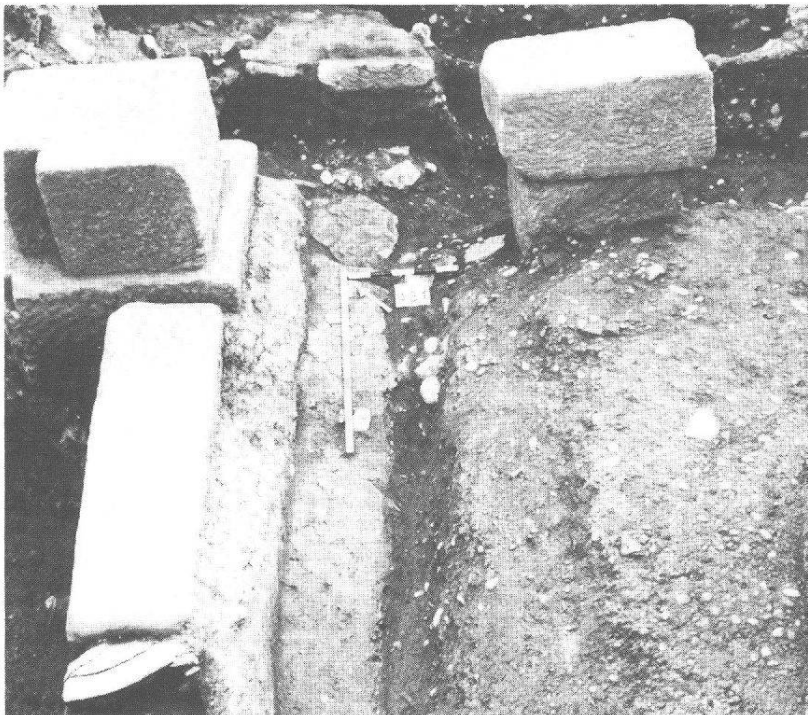
Abb. 7 Augst, Parz. 106.3/82.01, Los 2, Giebenacherstrasse, Ins. XXXI. Eckpfeiler der Ostporticus mit den Schwellensteinen. Ansicht von Nordwesten.

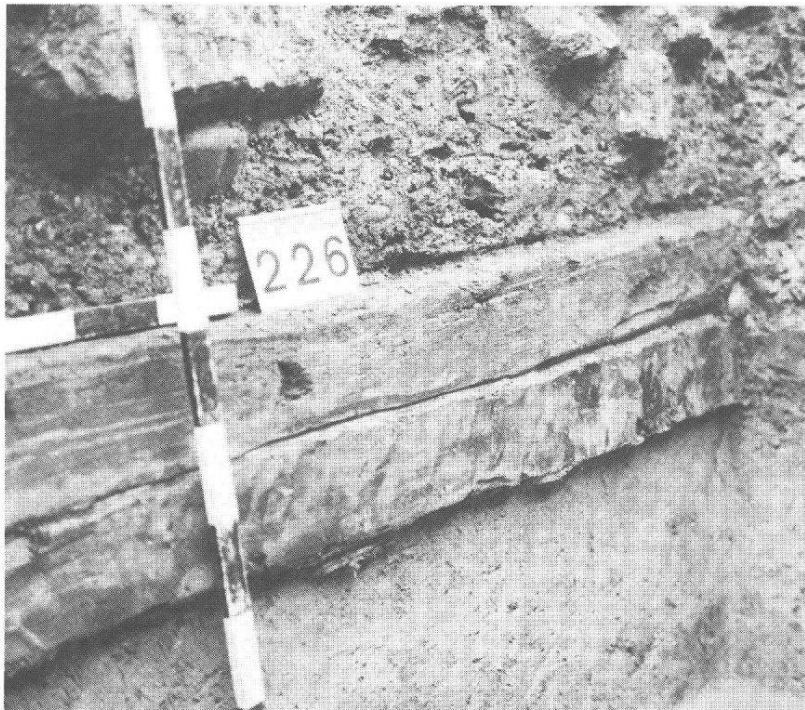
*Abb. 9* Augst, Parz. 106.3/82.01, Los 2, Giebenacherstrasse, Ins. XXXI. Zwei übereinander in der Fundlage liegende Holzbalken der ersten Besiedlungsphase, die sich durch Holzbau auszeichnet. Ansicht von Süden.

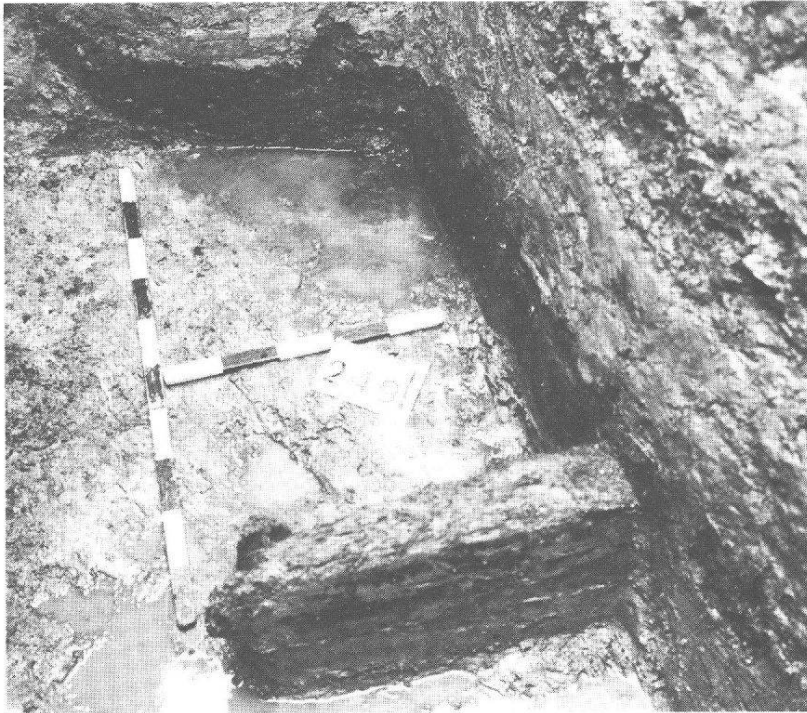
*Abb. 10* Augst, Parz. 106.3/82.01, Los 2, Giebenacherstrasse, Ins. XXXI. Holzbalken der Holzbauperiode. Vorzüglich erhalten, dank dem Grundwasser, das sie umgibt. Ansicht von Norden.

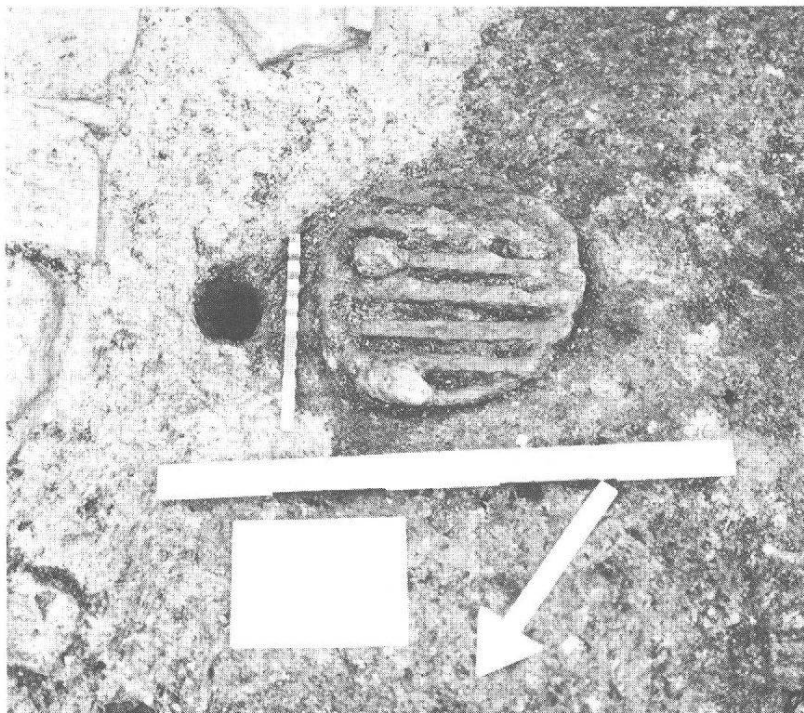
*Abb. 11* Augst, Parz. 106.3/82.01, Los 2, Giebenacherstrasse, Ins. XXXI. Runder Grillrost aus Eisen in der Fundlage. Aufsicht von Nordwesten.

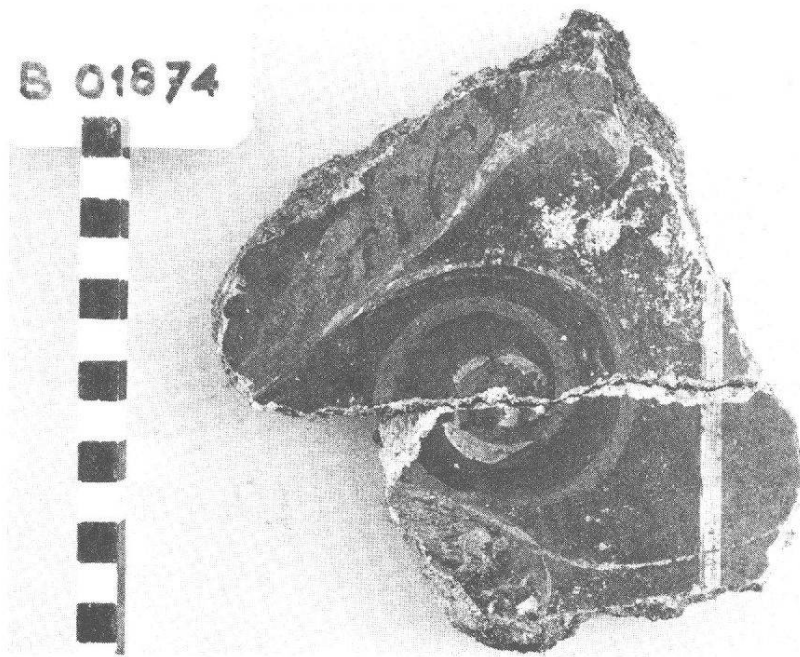
*Abb. 12* Augst, Parz. 106.3/82.01, Los 2, Giebenacherstrasse, Ins. XXXI. Wandverputzfragment mit Voluten und Ranken in Rot, Gelb, Weiss und Grün auf schwarzem Grund.

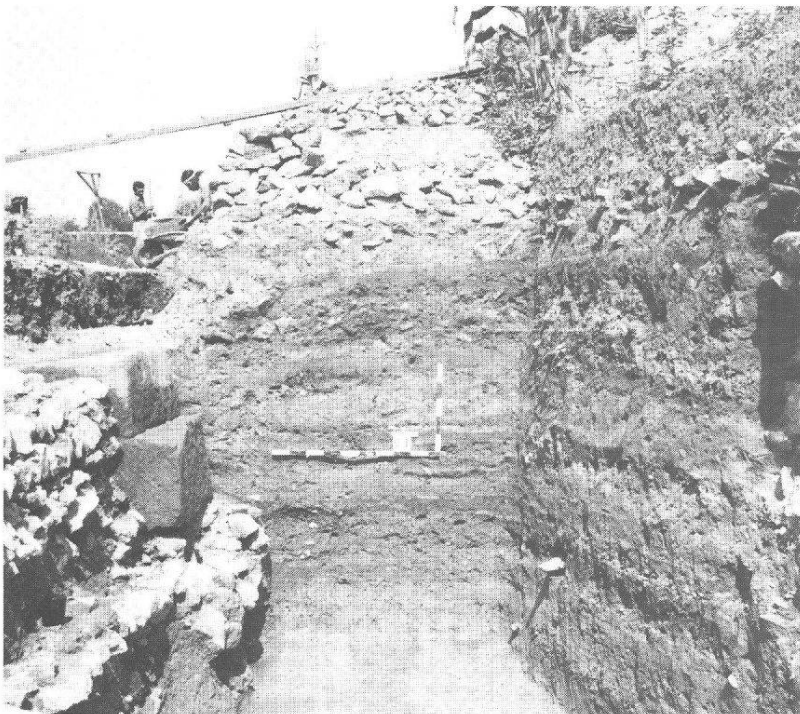
*Abb. 13* Augst, Parz. 82.01/56.2, Los 3, Giebenacherstrasse, Ins. XXXVII. Profil mit Schichtenabfolge quer durch die Westporticus, bis auf die Spuren der Holzbauperiode. Säulenstellung in der Porticusmauer belegt mit zwei übereinandergeschichteten Sandsteinquadern. Ansicht von Südosten.

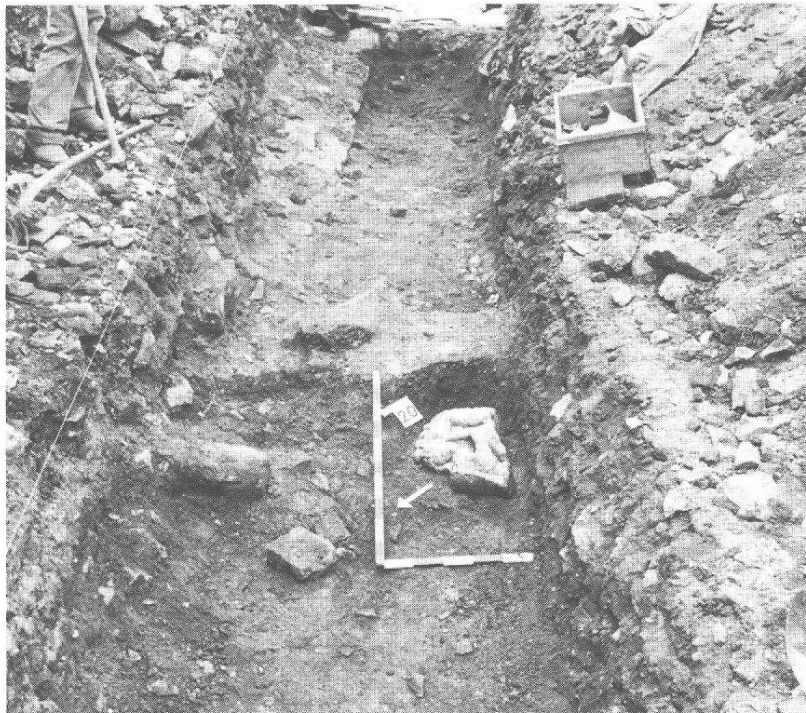
*Abb. 15* Augst, Parz. 82.01/56.2, Los 3, Giebenacherstrasse, Ins. XXXVII. Oststrassengraben der Hohwartstrasse mit dem Liebespaar-Relief am Fundort, nachdem der Stein umgedreht worden ist. Ansicht von Nord- westen.

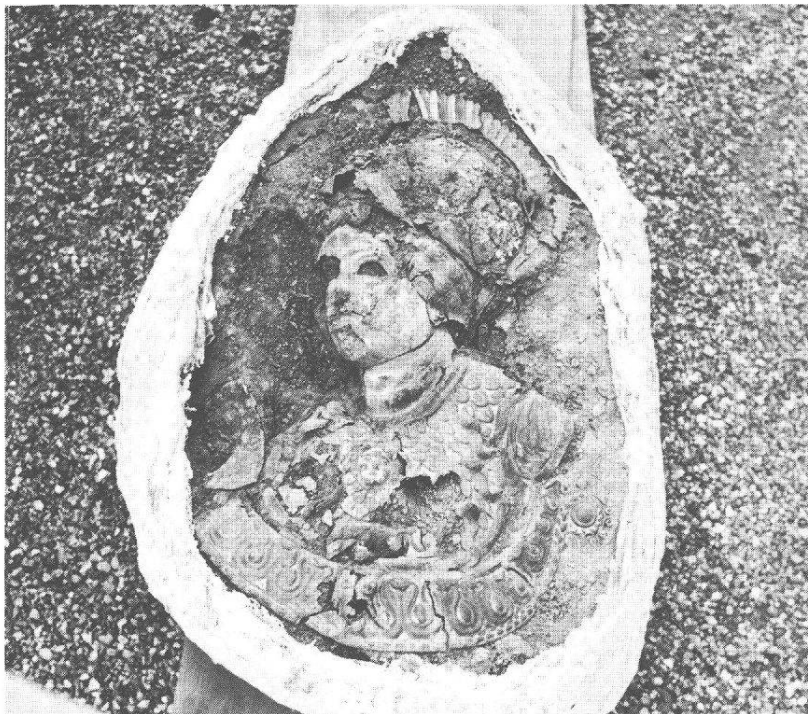
*Abb. 18* Augst, Parz. 82.01/56.2, Los 3, Giebenacherstrasse, Ins. XXXVII. Minervabüste (Abb. 17) in Gips gefasst, nach der Bergung auf dem Weg ins Labor.

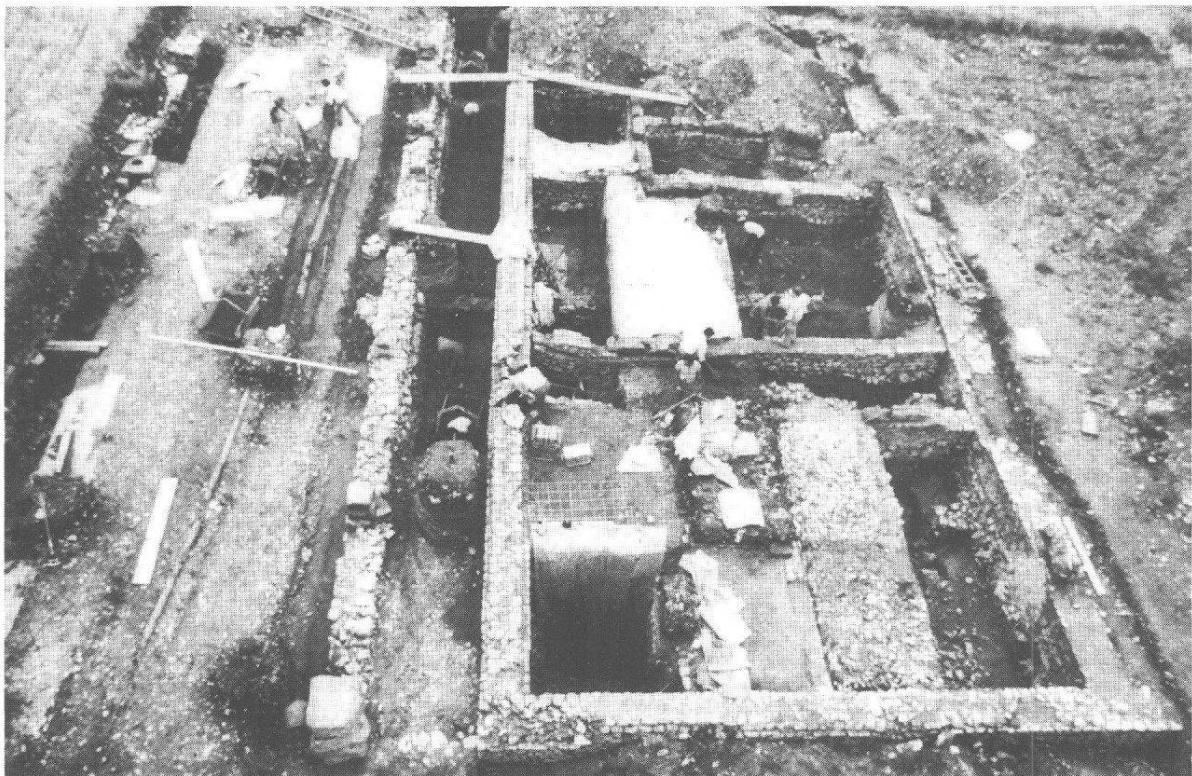
*Abb. 19* Augst, Parz. 76.1, O. Wyttenbach, Ins. XXXIV/XXXV. Übersicht von Nordosten, links die Westporticus der Insula 35 mit Latrine über dem der Porticus vorgelagerten Strassengraben; Strassenkoffer aus Kies, in dessen westlicher Hälfte Wasserleitungsröhren eingebettet wurden. Sichtbar die Überreste der Versinterung aus dem Rohrinnern, die die Leitungsrichtung und ihren Durchmesser wiedergeben. Nach rechts schliessen der bereits ausgehobene Abwassergaben und die Nordost-Ecke der Insula 34 mit der freigelegten Ostporticus an.

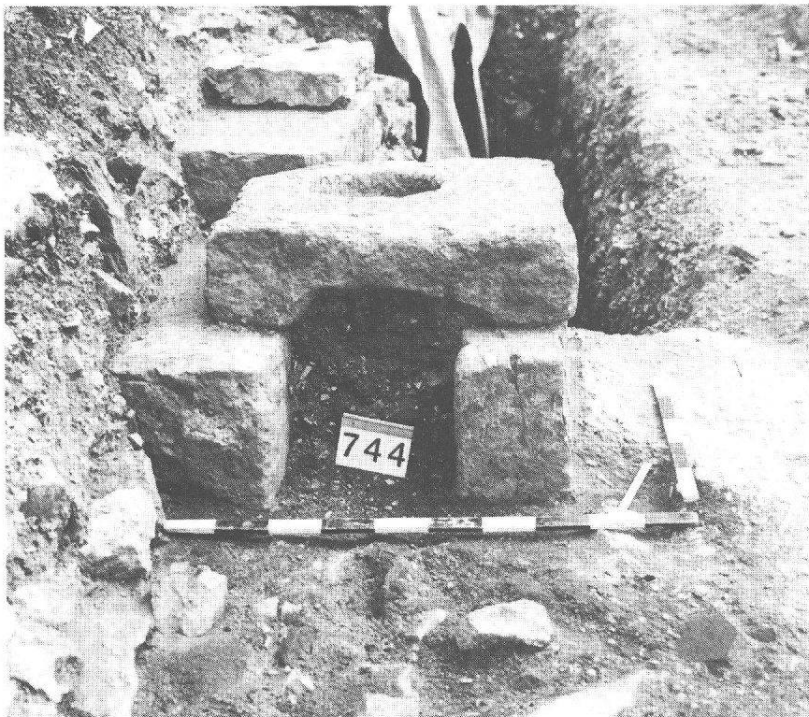
Abb. 20 Augst, Parz. 76.1, O. Wytttenbach, Ins. XXXIV/XXXV. Insula 35, Detail der Latrine (Abb. 19) über dem Strassengraben. Auf zwei Trägern, die parallel zum Abwassergraben eingelassen sind, ruht die Abdeckplatte mit einer runden Öffnung in der Mitte.

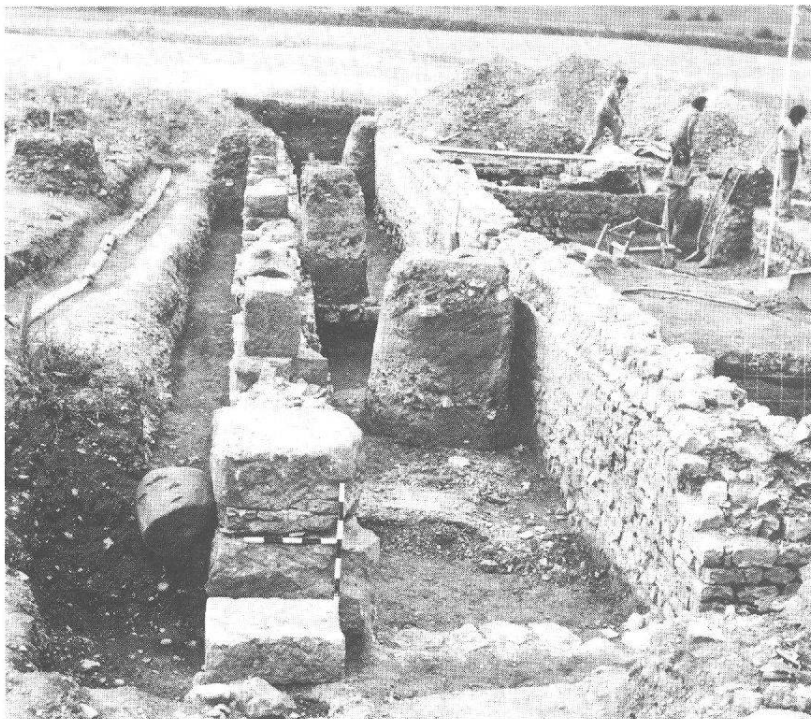
*Abb. 22* Augst, Parz. 76.1, O. Wytttenbach, Ins. XXXIV/XXXV. Detail der Ostporticus. Sandsteinquader als Träger der Säulen in situ. Ansicht von Nordosten.

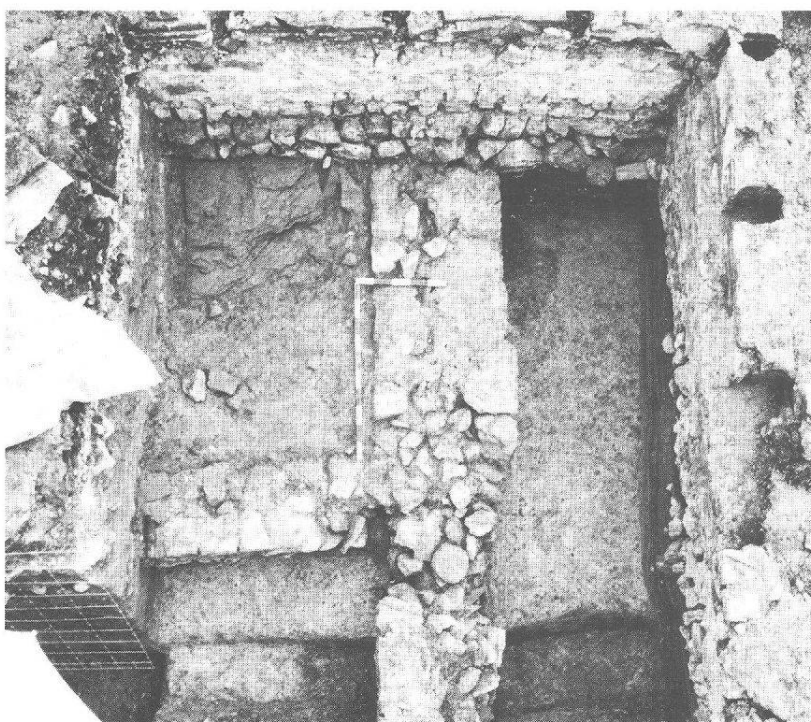
*Abb. 23* Augst, Parz. 76.1, O. Wytttenbach, Ins. XXXIV/XXXV. Verschiedene Bauperioden, eine ältere in Stein, eine jüngere in Riegeltechnik ausgeführt. Deutlich sichtbar die einzelnen Aussparungen für die senkrechten Riegelhölzer. Aufsicht vom Kran aus.

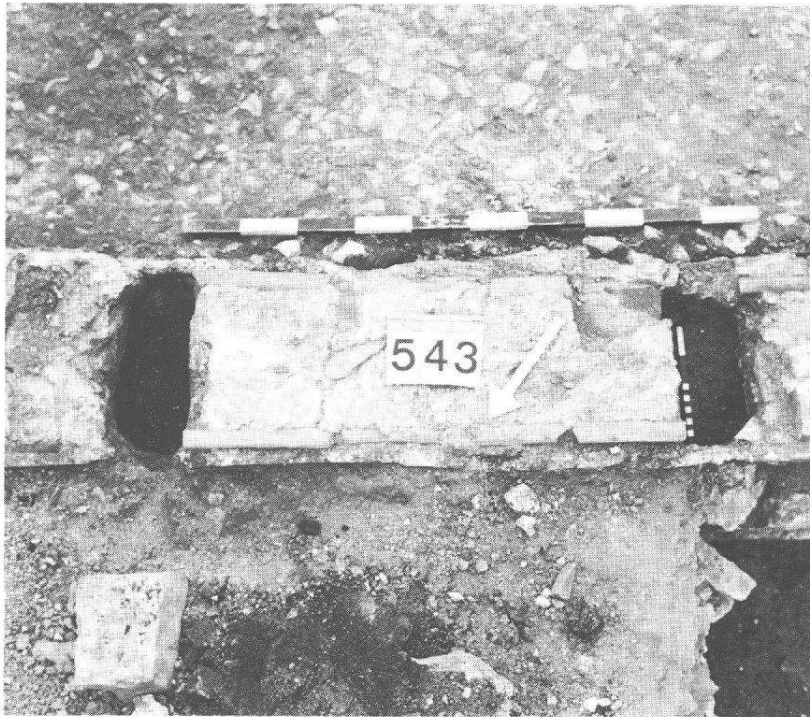
Abb. 24 Augst, Parz. 76.1, O. Wytttenbach, Ins. XXXIV/XXXV. Detail zu Abb. 4. Im Abstand von etwa 80 cm Aussparungen für senkrechte Holzständer, die in einer aus Ziegel und Stein gemörtelten und verputzten Mauer eingelassen waren.

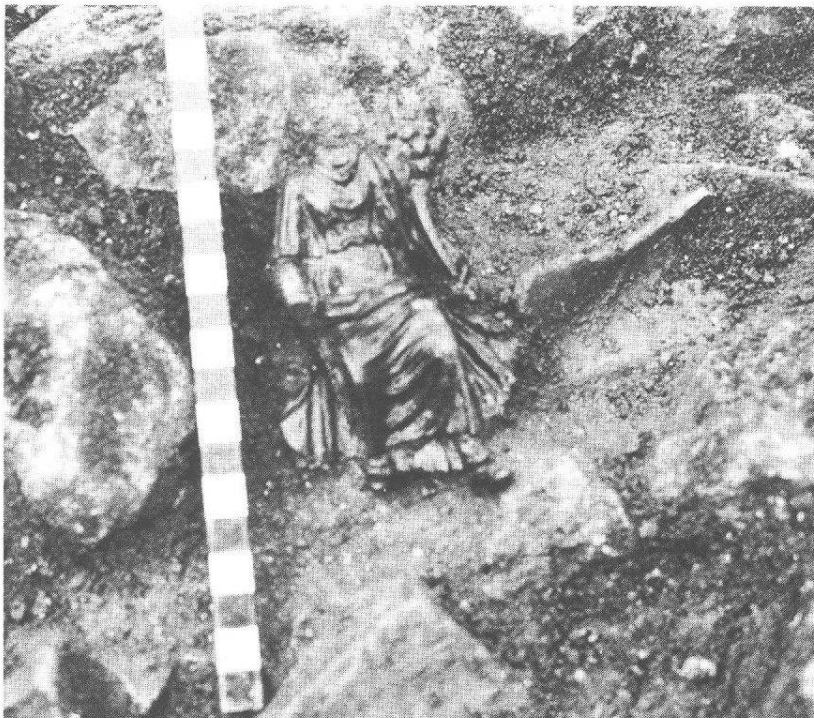
*Abb. 29* Augst, Parz. 76.1, O. Wytttenbach, Ins. XXXIV/XXXV. Eine gut erhaltene und qualitätsvolle sitzende Fortuna aus Bronze in situ. Es fehlen der Kopf und die rechte Hand.

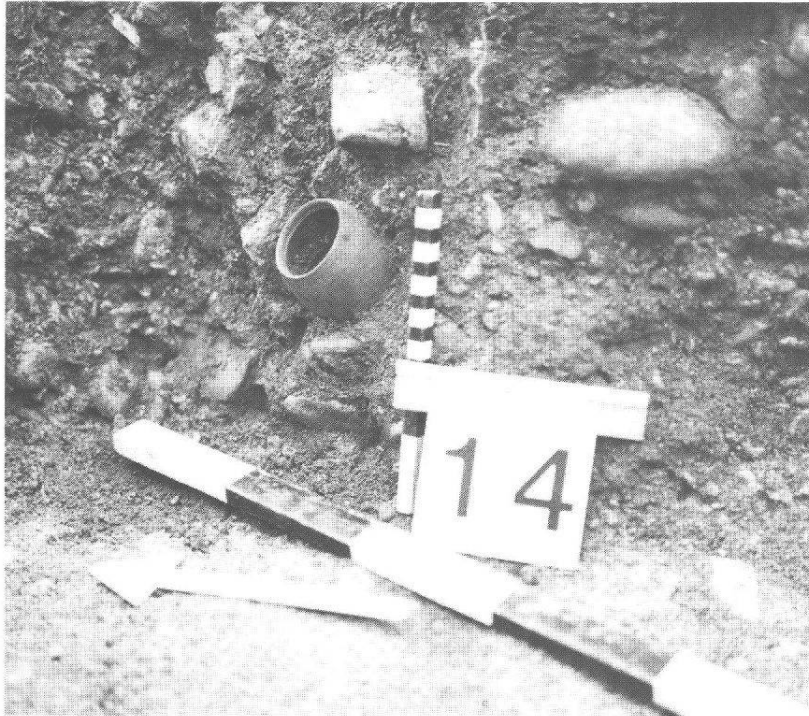
Abb. 35 Kaiseraugst, Parz. 218, R. Hungerbühler. Profil durch den Töpferofen mit dem letzten Brandgut, einem eiförmigen Becher in der Fundlage. Ansicht von Westen.

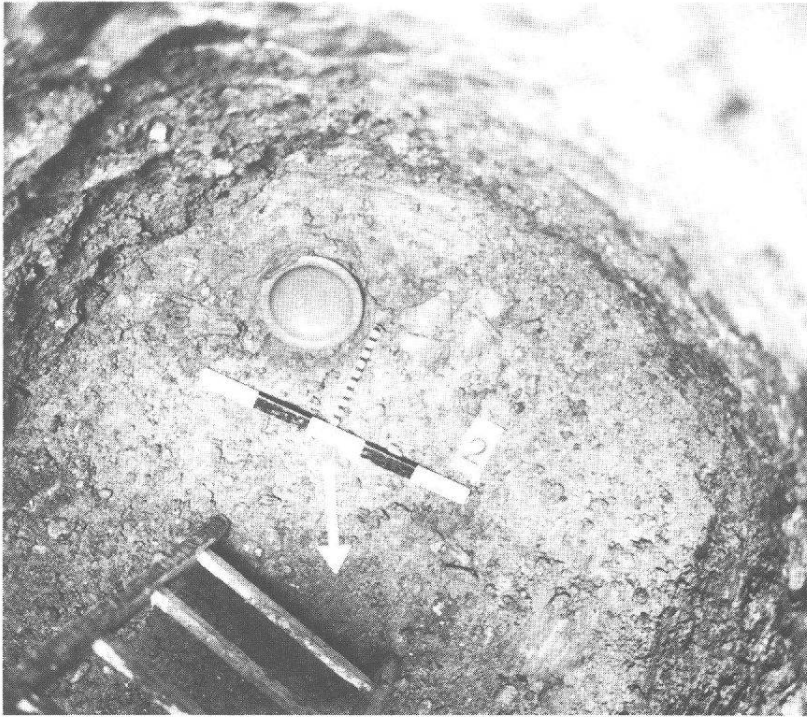
*Abb. 36* Kaiseraugst, Parz. 564, J. Schärer. Aufsicht auf die Brunnensohle mit verschiedenen hineingefallenen Gefässen, wie der Schale Drag. 36, von denen einige fast vollständig erhalten geblieben sind.

Bei Ausgrabungen im Zusammenhang mit der Erweiterung der bestehenden Liegenschaft wurde 1977 ein sorgfältig ausgebauter und mit Steinplatten überdeckter Kanal, der in einen Brunnen mündet, beobachtet. Nach der Fertigstellung des Anbaus und vor den Umgebungsarbeiten hat man diesen Brunnen freigelegt und untersucht. Dabei wurde ein sorgfältig mit Handquadern ohne Mörtel gefügter, etwa 3 m tiefer Wassersammler freigelegt, der sehr viele, zum Teil noch ganze keramische Gefässe barg.

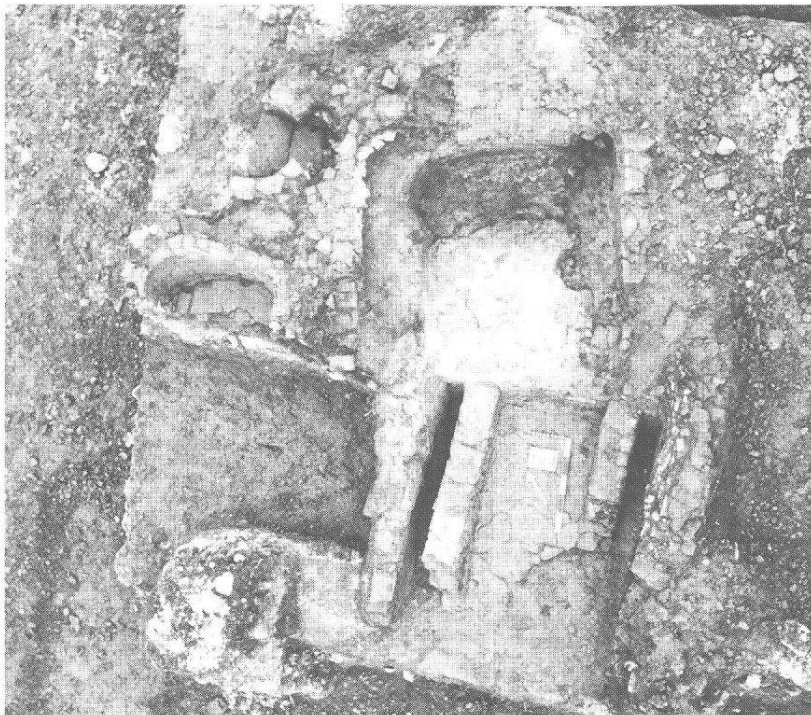
*Abb. 39* Kaiseraugst, Parz. 228, Ch. Schneider. Verschiedene Erneuerungsphasen des Kühlofens mit zum Teil freigelegter Substruktion. Aufsicht vom Kran von Süden.

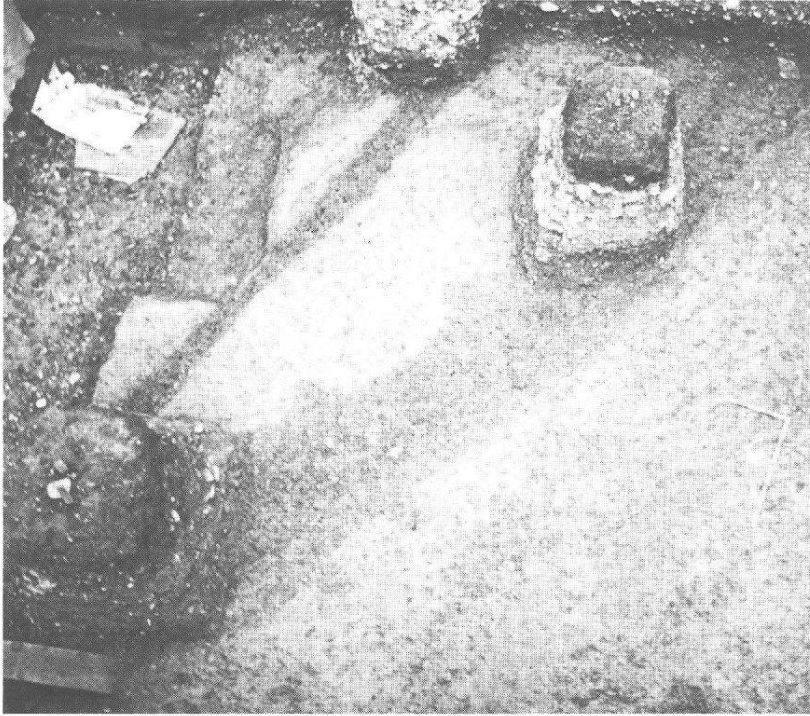
*Abb. 42* Kaiseraugst, Parz. 228, Ch. Schneider. Spuren von Holzgräbchen und Gräben, die sich durch ihre dunklere Einfüllung vom hellen gewachsenen Boden deutlich unterscheiden. Aufsicht vom Kran von Südosten.

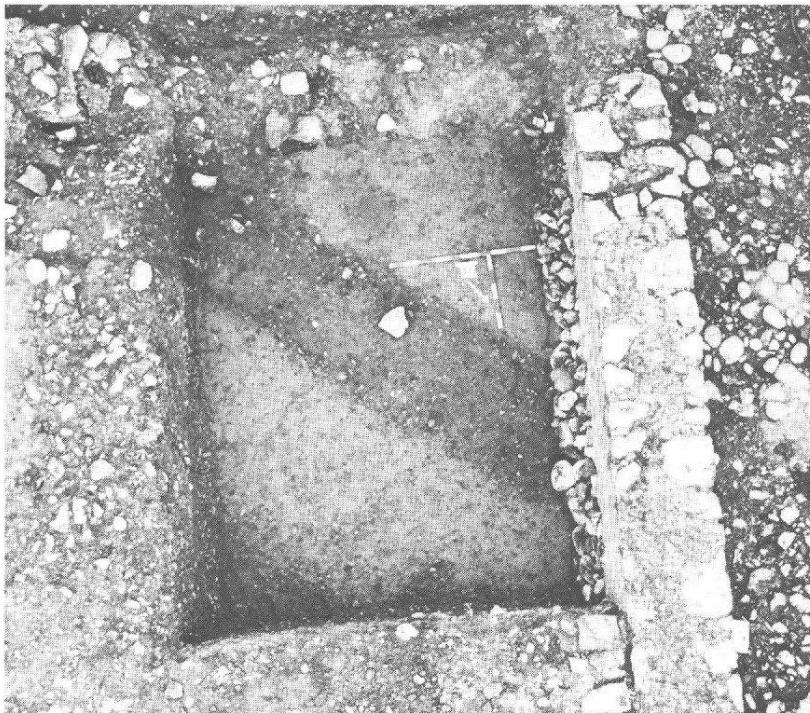
*Abb. 43* Kaiseraugst, Parz. 228, Ch. Schneider. Einer der Gräben, bevor die dunkle Füllung ausgehoben wurde. Aufsicht vom Kran von Nordosten.

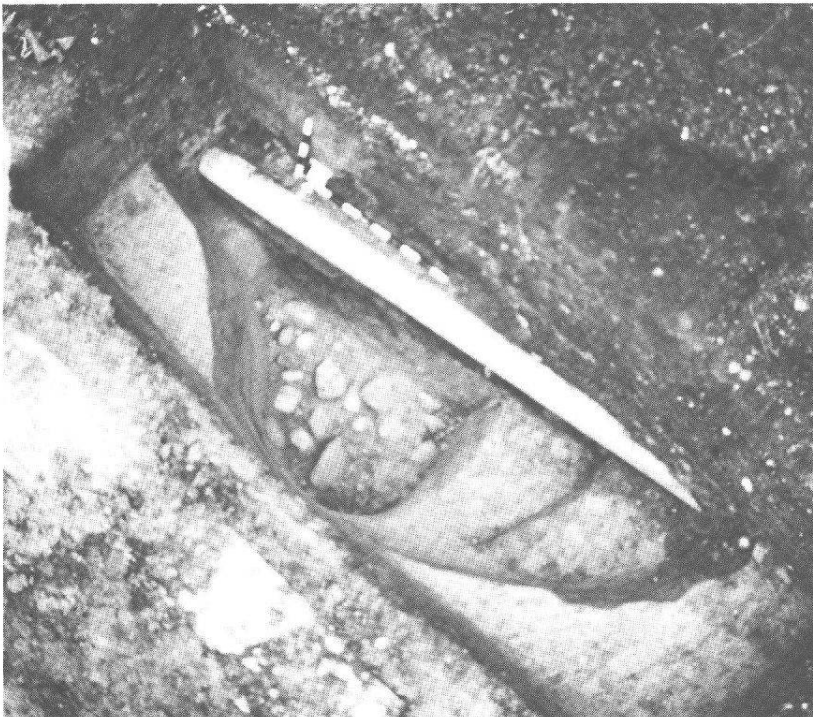
*Abb. 48* Kaiseraugst, Parz. 103, F. Schütz. Detail der ausgehobenen Grube (Abb. 47). Sie reichte bis auf die grobe Kiesschicht am Übergang zwischen gewachsenem Lehm und Schotter hinunter. Aufsicht von Südosten.

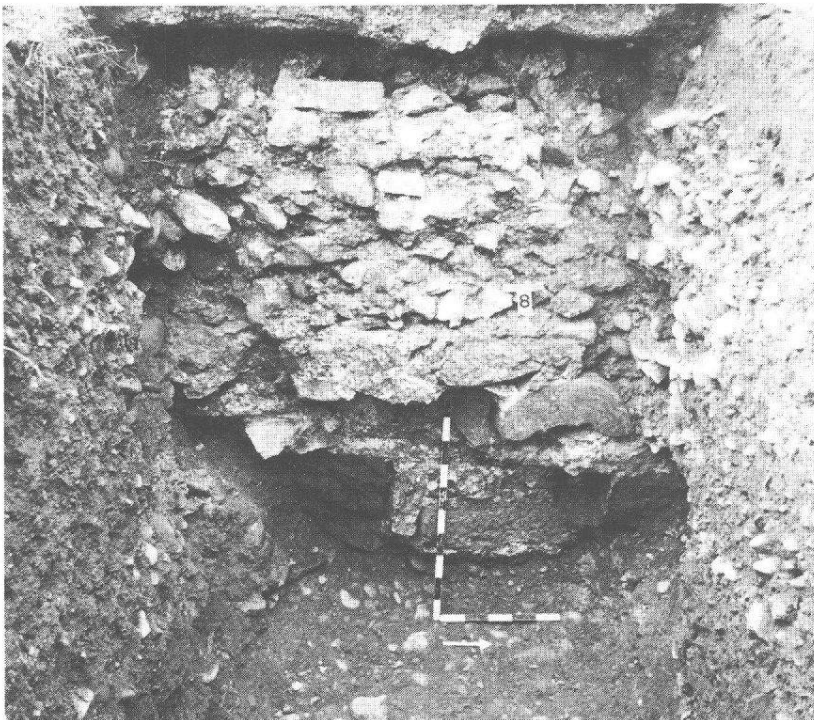
Abb. 53 Kaiseraugst, Parz. 91/92, A. Lüscher. Entsprechender Mauerabschnitt (Abb. 52) von aussen. Fundament aus Spolien und Mauerkern erhalten; die Verblendung fehlt. Ansicht von Osten.
