Ausgrabungen in Kaiseraugst im Jahre 1983

Urs Müller

Grabung 1983/01: Parz. 255/257. Schmidmatt I. Etappe²
Untersuchte Fläche: ca. 420 m²; Abb. 2–12

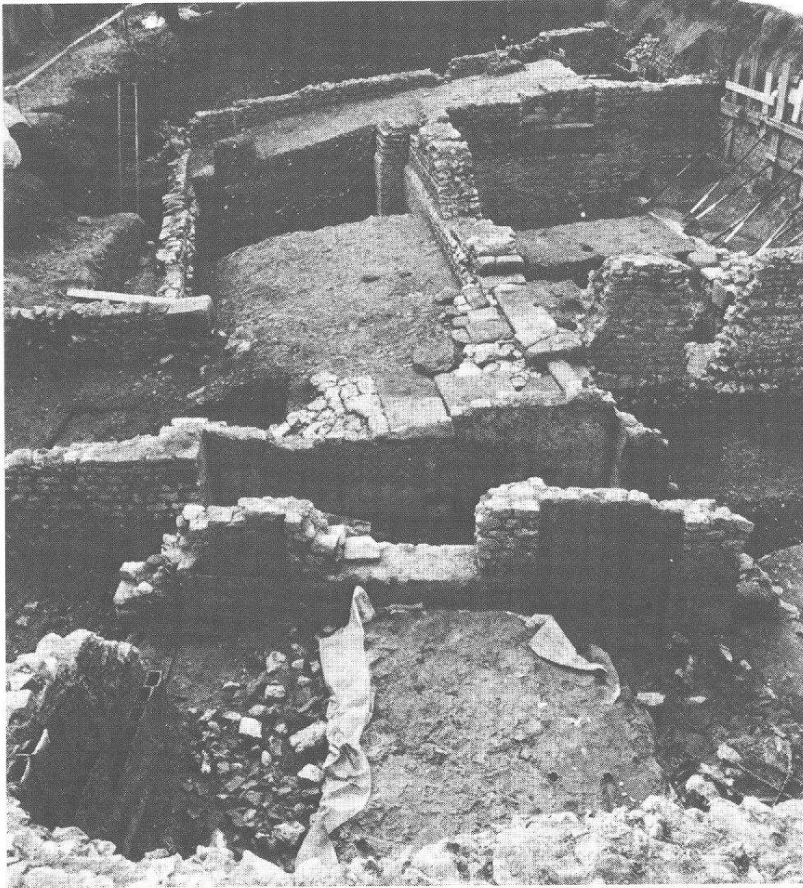
Abb. 4 Kaiseraugst, Parz. 255/257, Schmidmatt. Blick auf die Zugangsachse. Im Hintergrund L-förmige Rampe; mit Platten belegter Innenhof. Korridor mit Fensterbrüstung und vorne hypokaustierter Raum mit Warm-luftröhren (*tubuli*) an den Wänden. Aufsicht von WNW.

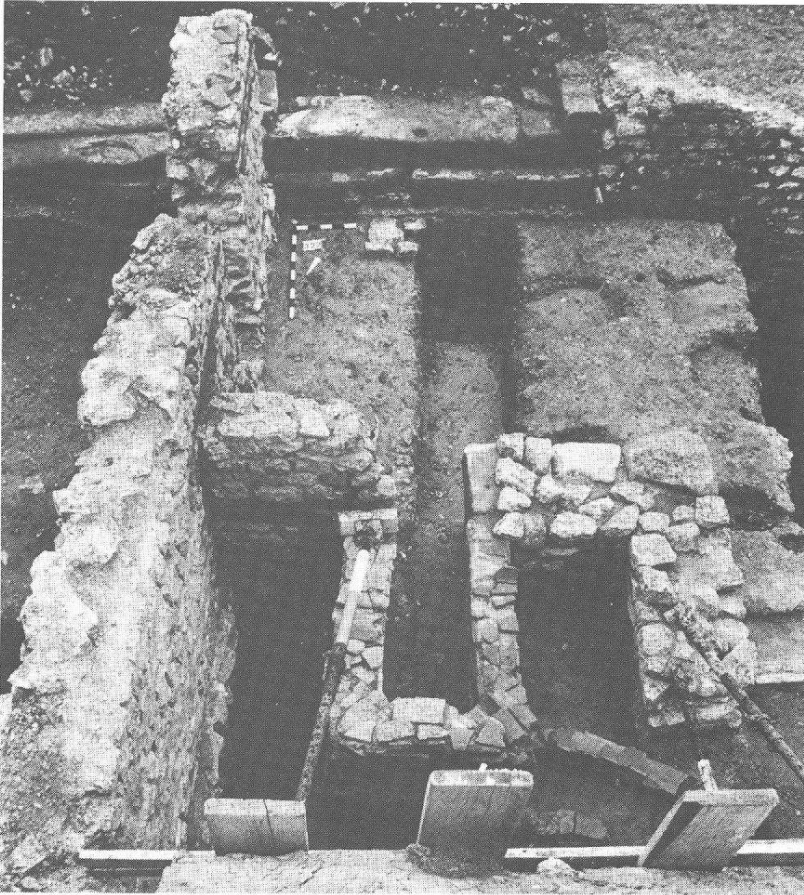
Abb. 5 (oben) Kaiseraugst, Parz. 255/257, Schmidmatt. Aufsicht auf die Reste einer Räucherammer im Keller West, vorne Reste eines Töpferofens. Aufsicht von NNW.

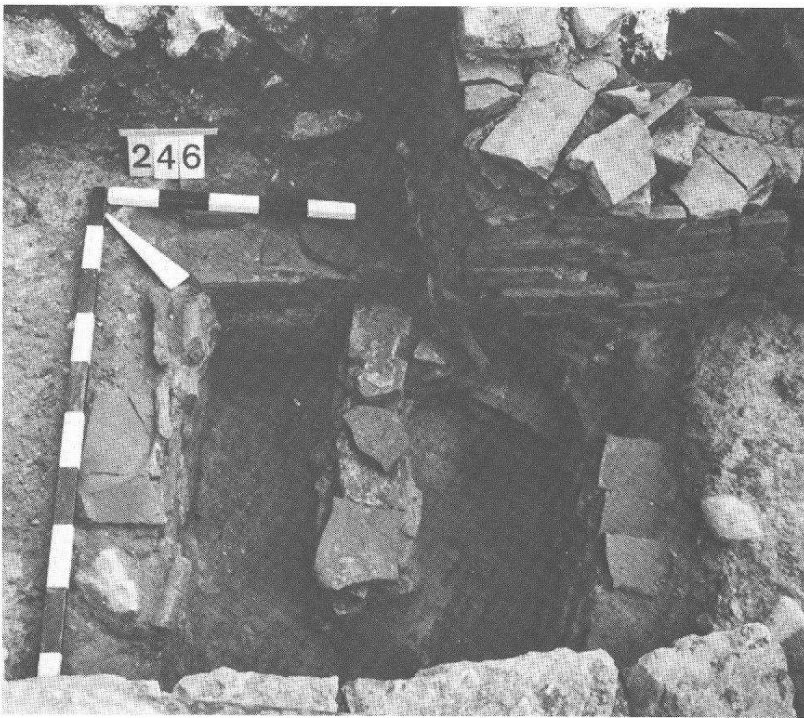
Abb. 6 (unten) Kaiseraugst, Parz. 255/257, Schmidmatt. Reste eines Töpferofens unter der Räucherammer in Keller West. Aufsicht von SW.

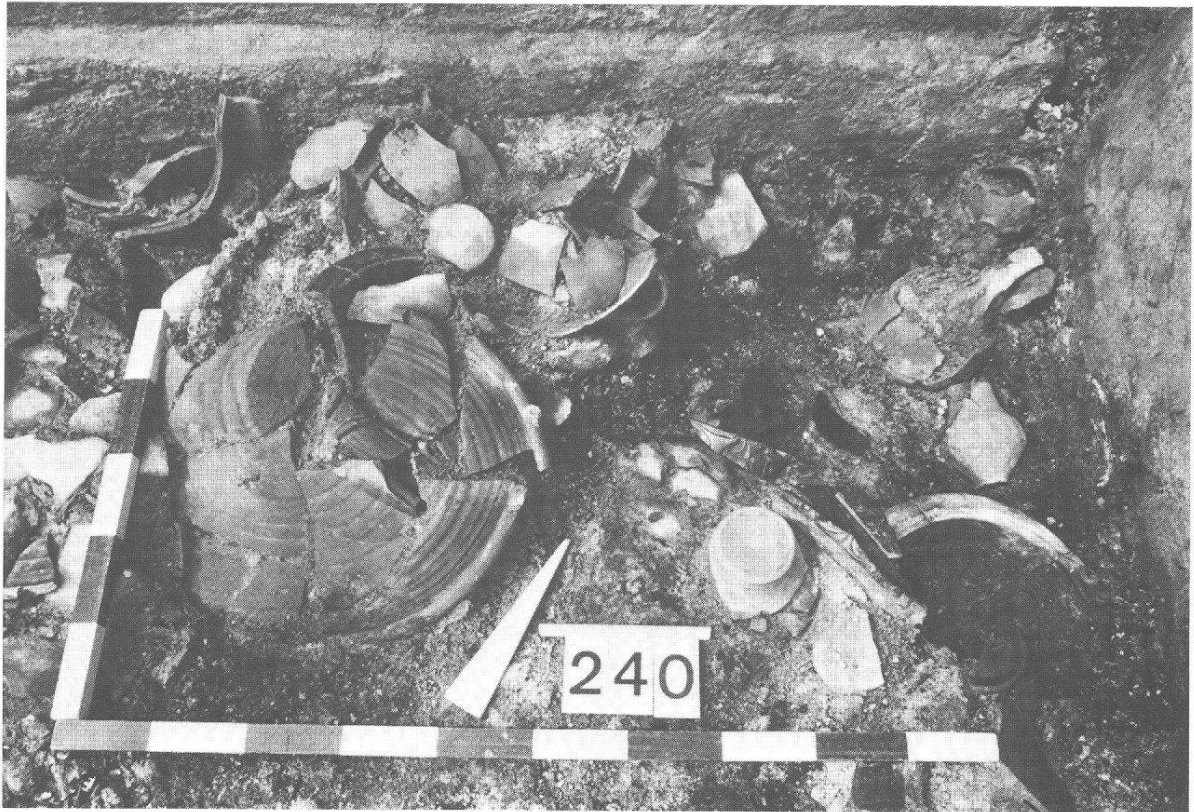
Abb. 8 (links oben) Kaiseraugst, Parz. 255/257, Schmidmatt. Keller Ost, NO-Ecke: Zerbrochenes Geschirr aus der Vorratskammer. Blick von SSO.

In dieser Vorratskammer hatten sich Reste von gegen 40 zerbrochenen Gefässen (Abb. 8) erhalten. Die Innenecke der L-förmigen Rampe (Abb. 2,3), die auf einen mit grossen Platten ausgelegten Innenhof führt, wird durch einen zweifach gefasten Stützpfeiler begrenzt (Abb. 9). Eine Fensterachse zeigt quer durch den Korridor (Abb. 2,5) in den hypokaustierten Raum (Abb. 10). In diesem mit Hohlboden und dreiseitig mit Wandröhren (*tubuli*) beheizten Raum (Abb. 2,6) lag ein aus einem Obergeschoss verstärktes eisernes Fenstergitter (Abb. 11).

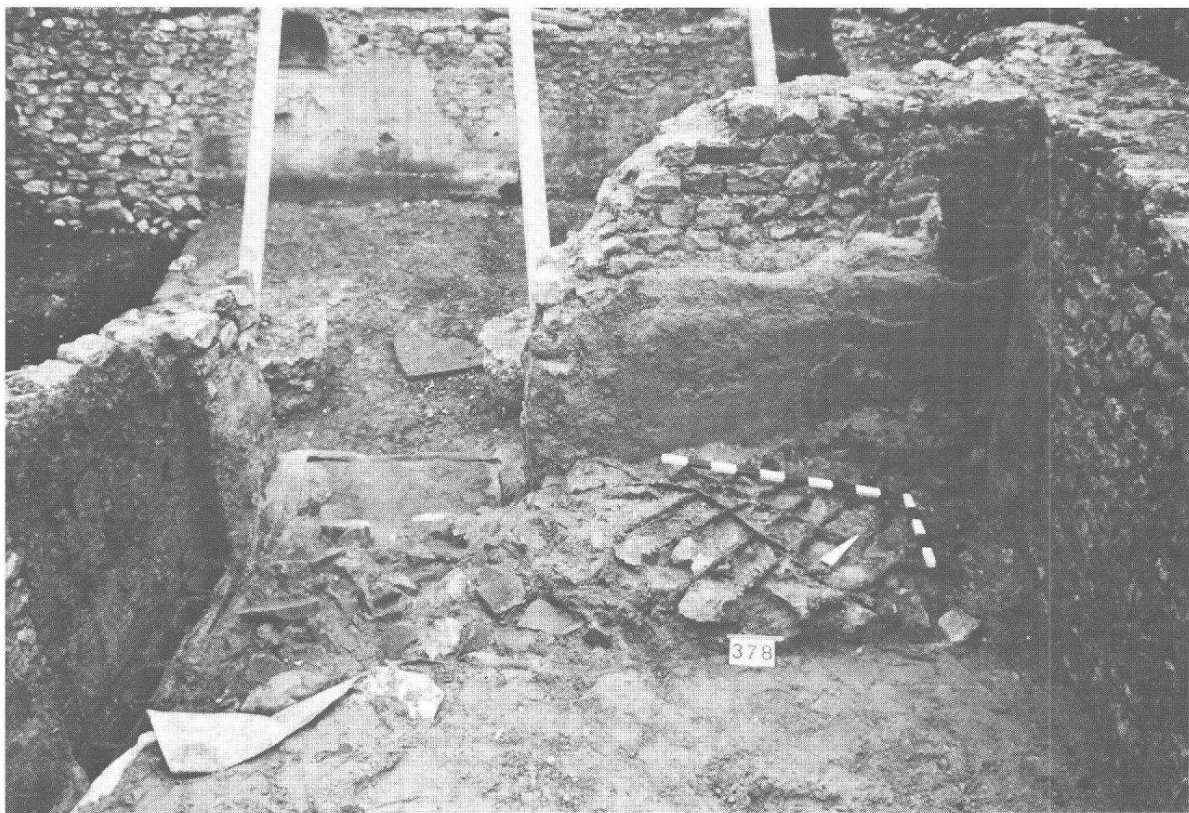
Abb. 11 (rechts unten) Kaiseraugst, Parz. 255/257, Schmidmatt. Hypokaustierter Raum. Rechts eisernes Fenstergitter aus Obergeschoss verürzt, dahinter und vorne links *tubuli*. Ansicht von SSO.

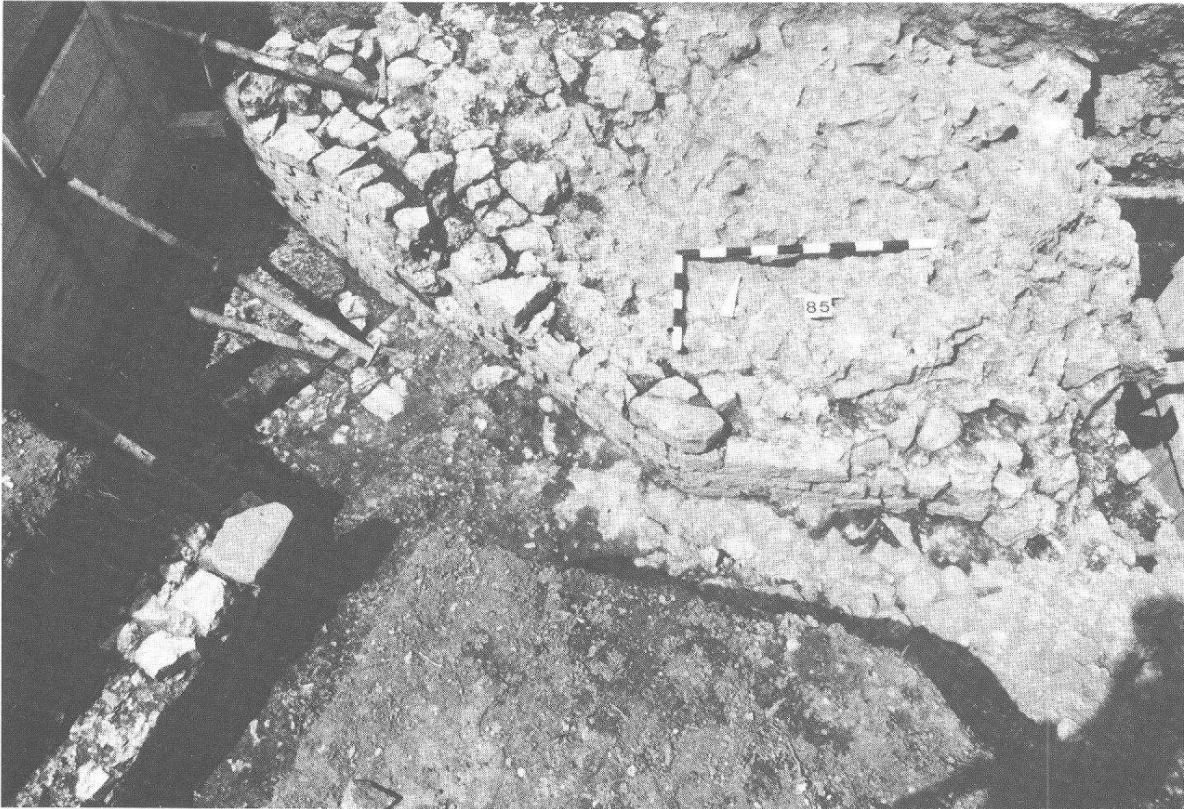
Abb. 15 Kaiseraugst, Parz. 89, Oechslin, Kastell-SO-Ecke, Turm 8. Turmzugang von NW und zweimal abgewinkelte Innenraumbegrenzung N im Vordergrund rechts. Aufsicht von S.

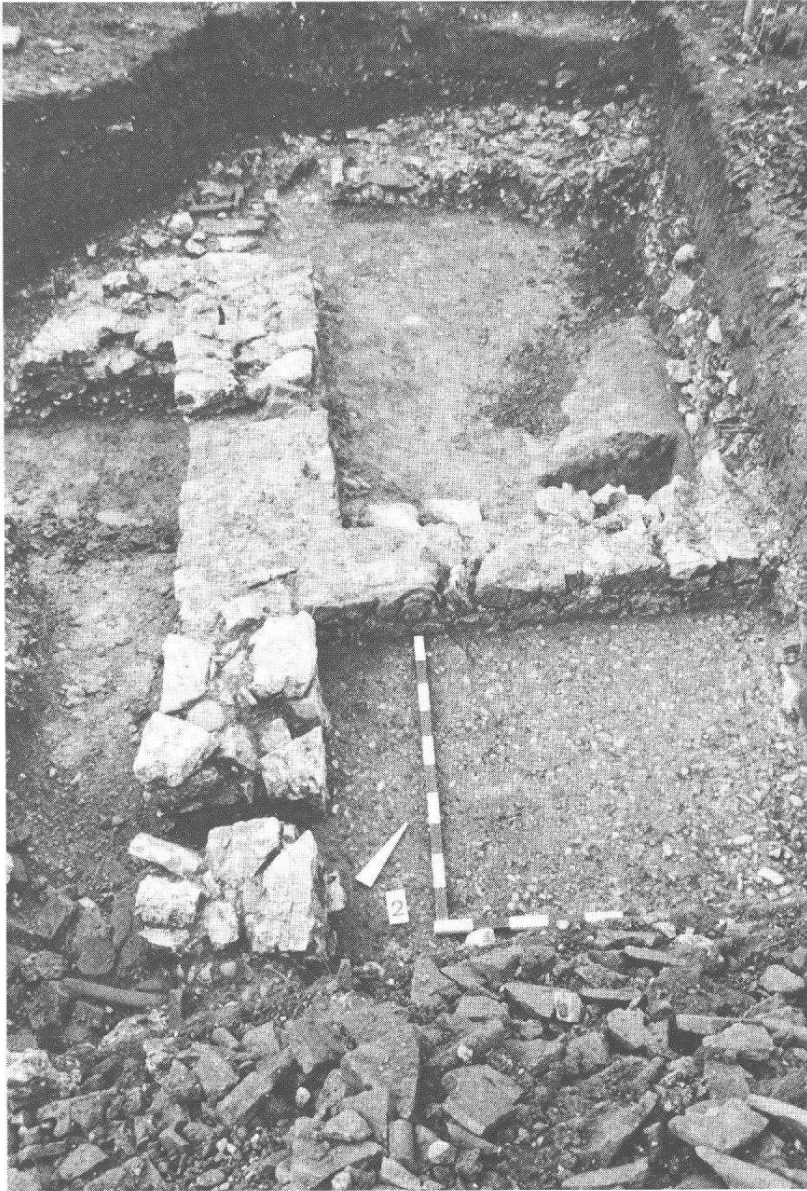
Abb. 21 Kaiseraugst, Parz. 222, C. Fächter, Äussere Reben. Kalksteingussmuerwinkel mit Kiesboden vorne rechts. Aufsicht von SSO.

Neben der westlichen Längsachse der Unterstadt-Arealüberbauungen (Abb. 1,3) konnten beim Bau einer Garage ein Mauerwinkel (Abb. 20) und ein Kiesboden (Abb. 21) auf Kalksteinunterkonstruktion mit Ziegelversturz freigelegt werden.
