# Ausgrabungen in Kaiseraugst im Jahre 1986

Autor(en): **Müller, Urs**

Zeitschrift: **Jahresberichte aus Augst und Kaiseraugst**

Band (Jahr): **9 (1988)**

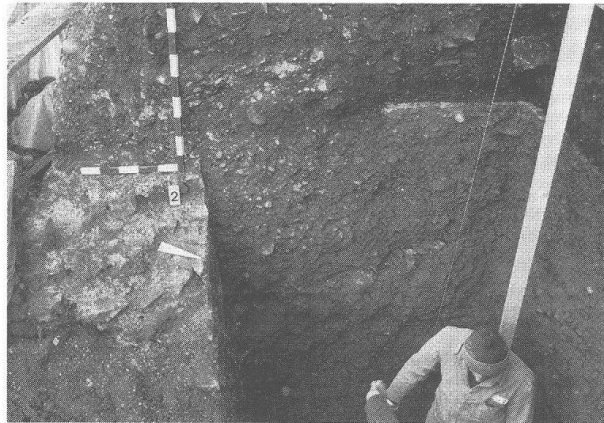
Abb. 4 Kaiseraugst Landstrasse/Schmidmatt (1). Links: römische Kellerstützmauer N MR 11. Rechts: der um 1,70 m höher liegende Bodenhorizont mit Brandschicht der Räume zur Strasse. Ansicht von E.

Der Aushub für die grosse Betonstützmauer gegen NW bestätigte, dass das römische Gebäude von der Landstrasse her gestuft war und der Bodenhorizont des Raumes nördlich der beiden Keller im «Haus Mitte» etwa 1,70 m – also ein halbes Geschoss – höher lag (Abb. 4). Es fällt auf, dass in der Brandschicht darüber auch spätrömische Münzen vorkommen (FK C2241, C2262).

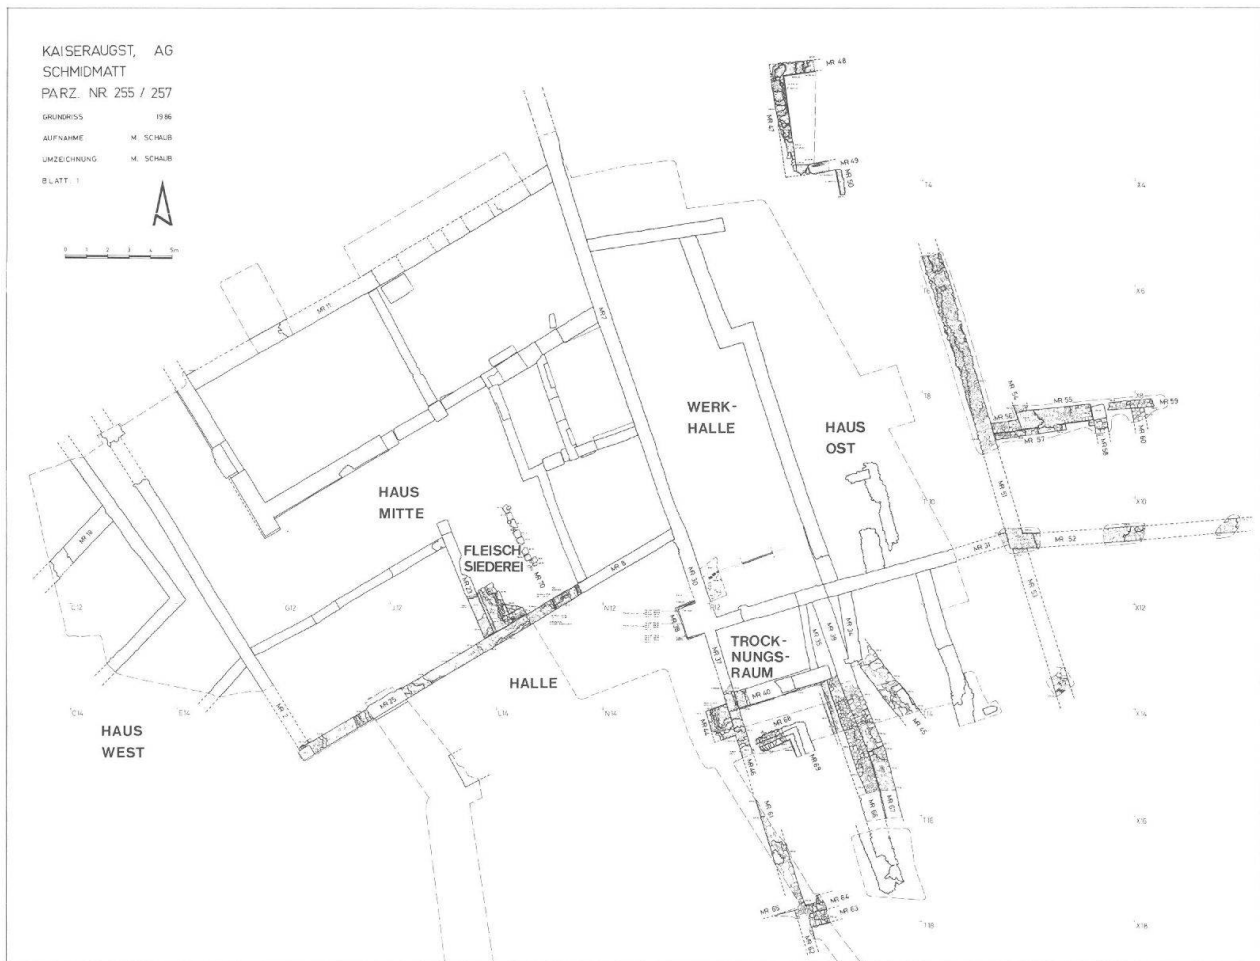
Abb. 3 Kaiseraugst – Landstrasse/Schmidmatt (1). Grundriss M. 1:350.

Die Arbeiten für die Streifen- und Einzelfundamente des Schutzhauses wurden durch die Grabungssequipe begleitet und – soweit römische Schichten tangiert waren – vorher untersucht (Abb. 3).

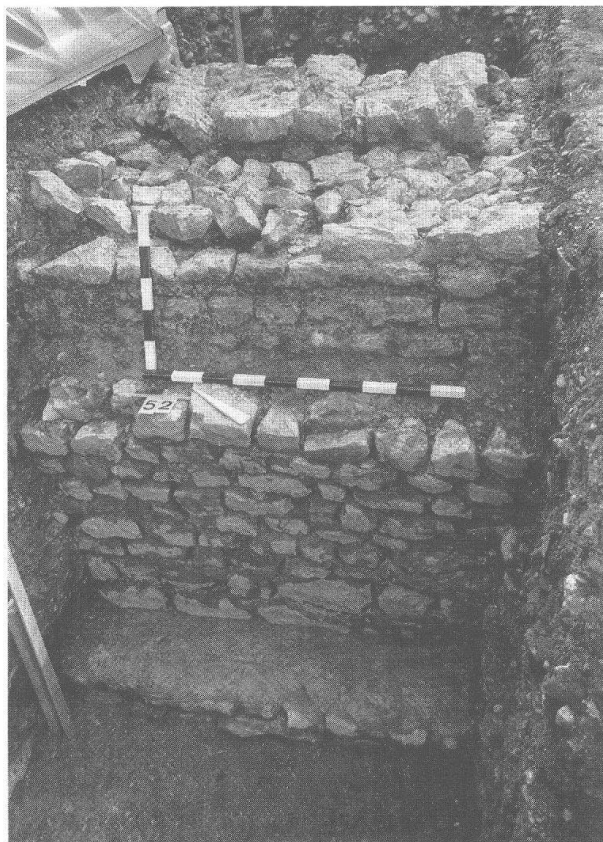
Abb. 6 Kaiseraugst – Landstrasse/Schmidmatt (1). MR 39 mit zweifacher Erweiterung nach W. Unten: Fundament einer Vorgängermauer. Ansicht von SW.

Bei der Schutzhaus-SE-Ecke wurde eine komplexe Maueranhäufung freigelegt. Das früheste Element ist das 1,00 m breite Kalksteinfundament von MR 45, das etwa rechtwinklig auf eine Zwischenrichtung der Stützmauern N des «Hauses West» (MR 18) und des «Hauses Mitte» (MR 11) zuläuft. Später wurde dieser Teil durch MR 39 ersetzt, die in einer weiteren Phase nach W verbreitert wurde, bis sie durch die Trennmauern MR 34 und MR 35 beim Einbau des «Trocknungsraumes/Darre» ersetzt wurde (Abb. 6).

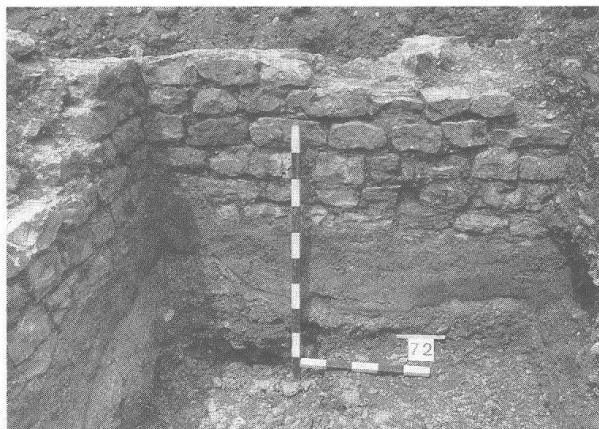
Abb. 5 Kaiseraugst – Landstrasse/Schmidmatt (1). Mauerwinkel MR 47/MR 48 des die Zufahrt zu «Haus Ost» flankierenden Kellers mit Wandverputzresten. Ansicht von S.

Bei den Vorbereitungen für den NE-Teil des Schutzhauses stiessen wir auf einen im Grundriss U-förmigen Mauerwinkel mit verputzter Innenwand, der 10,50 m östlich der Werkhalle eingetieft war und die Zufahrt von der Landstrasse her flankierte (Abb. 5). Bei Umgebungsarbeiten im E fand sich in 14,50 m Abstand und parallel zur Brandmauer MR 7/MR 8 zwischen «Werkhalle» und «Haus Mitte» ein mindestens 21,50 m langer Mauerzug MR 51/MR 53, der offenbar diese Parzelle nach E begrenzt. Auch innerhalb der postulierten Parzelle des «Hauses Ost» vollzog sich die topographisch vorgegebene Abtreppung von E nach W, von der Parzellengrenze in die «Werkhalle» hinunter.

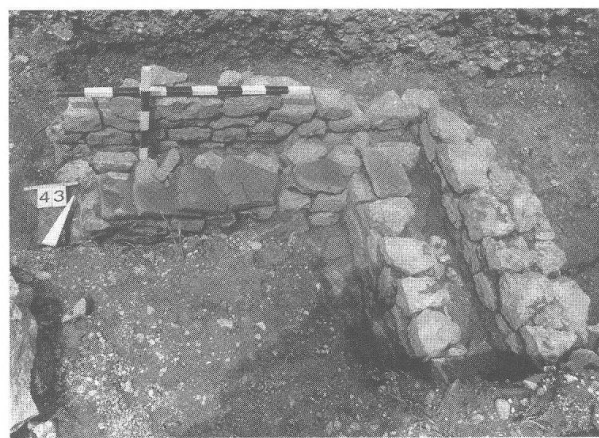
Abb. 7 Kaiseraugst – Landstrasse/Schmidmatt (1). Mauerwinkel MR 68/MR 69 mit dem inliegenden Kanal (Warmluftheizung?), südlich des «Trocknungsraumes/Darre». Aufsicht von SE.

Südlich des Schutzhauses, 1,80 m entfernt vom «Trocknungsraum/Darre», wurde ein in jüngster Phase eingetiefter Mauerwinkel mit einem 1,50 m und einem 2,50 m lang erhaltenen Schenkel freigelegt, in die ein etwa 0,20 m breiter Kanal (Warmluftheizung?) eingelassen war. Es mag sich um eine gewerbliche (?) Installation handeln, die im Zusammenhang mit Arbeitsgängen in

«Werkhalle» und «Trocknungsraum/Darre» stehen dürfte (Abb. 7).

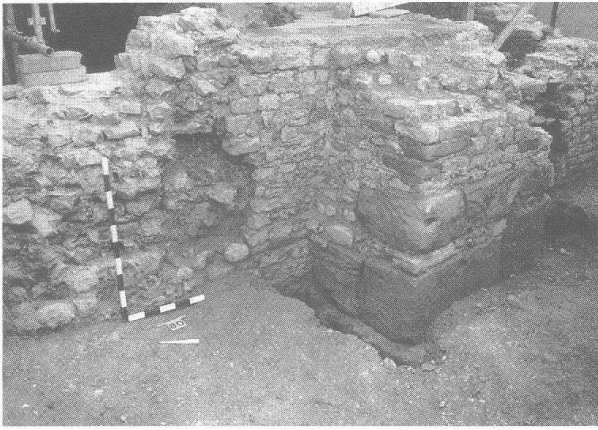
Abb. 8 Kaiseraugst – Landstrasse/Schmidmatt (1). Mächtiger Halbpfiler MR 38 auf der W-Seite der Brandmauer MR 7/MR 30 – wohl Tragstruktur einer Hallenüberdachung. Ansicht von W.

Beim Ausheben der Kanalisation für den Meteorwasserabfluss konnte die massive Brandmauer (MR 7/MR 30) zwischen «Werkhalle» und «Haus Mitte» nach S weiterverfolgt werden, was eine Gesamtlänge von 40 m (MR 37, MR 46/MR 61/MR 62) ergibt. Zwei massive (1,55 × 0,80 m und 1,60 × 1,05 m grosse) Halbpfiler fügen sich an die W-Seite von MR 30 an. Sie mögen im Zusammenhang mit einer Tragstruktur (Hallenüberdachung) stehen (Abb. 8). Ein Gegenstück (1,65 m lang) dazu fand sich 1982/83 im N-S-Sondierschnitt in 12,60 m Entfernung.

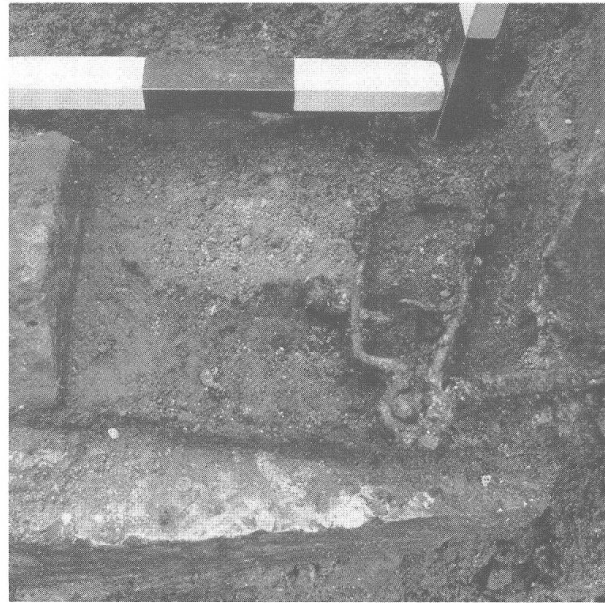
Abb. 9 Kaiseraugst – Landstrasse/Schmidmatt (1). Eisenbeschlag des Türcharniers mit Mauerhaken in situ. Öffnung in MR 8. Aufsicht von NW.

Aus dieser vermutlichen Halle führt eine Türöffnung in den Raum, den wir als «Fleischsiederei» bezeichneten. Der Eisenbeschlag des Türscharniers mit Mauerhaken konnte noch in Gebrauchslage freigelegt werden (Abb. 9).

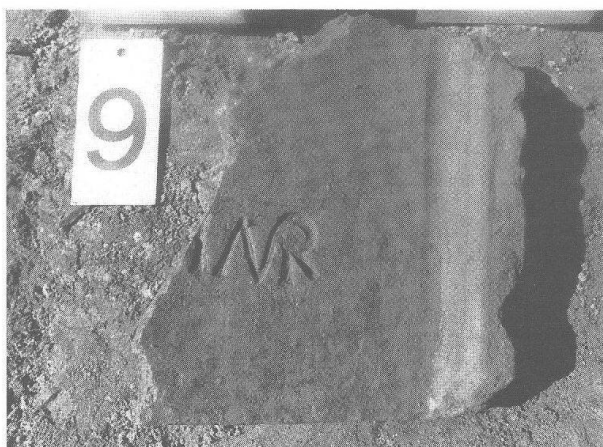
Abb. 12 Kaiseraugst – Shredderüberdachung/Thommen AG (4). Ziegelfragment mit Stempel der Legio I Martia aus der Überdeckung von Grab 4.

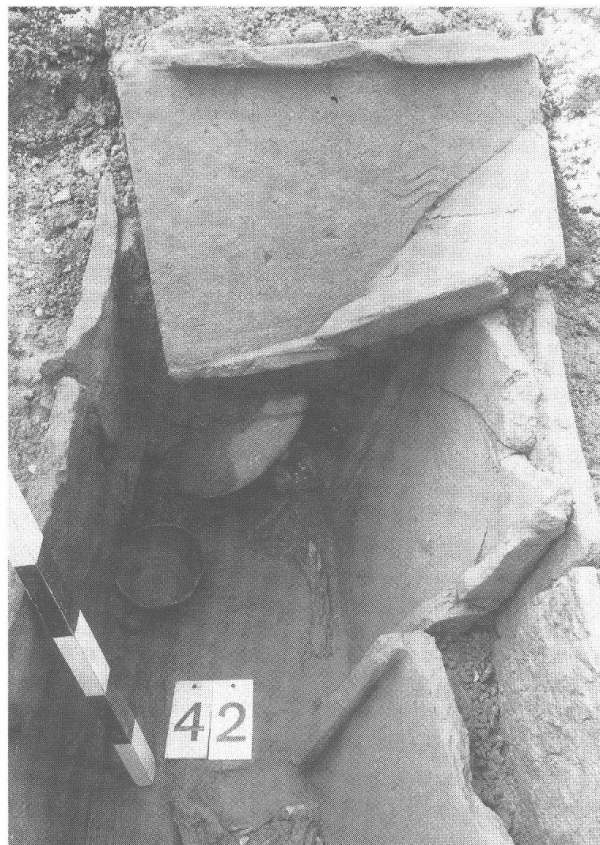
Abb. 13 Kaiseraugst – Shredderüberdachung/Thommen AG (4). Geöffnete Ziegelkiste Grab 12 mit Töpfchen (und Ziegelfragment mit Legionsstempel auf der Aussenseite).

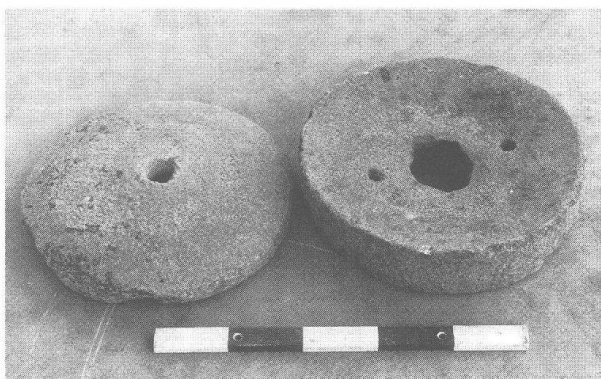
Abb. 16 Kaiseraugst – Kanalisationsanschluss/Haus- und Krankenpflegeverein (5). Mühlstein mit Läufer (C2172/3+4) aus der Kellerauffüllung (Foto G. Sandoz).

Beim Maschinenaushub auf der Parzelle Lützelschwab konnten drei Mauerzüge 12m innerhalb der östlichen Randbebauung (Abb. 14) der «Castrumstrasse» aufgenommen werden. Dabei wurde ein bisher unbekannter Keller gefasst (Abb. 15), in dessen Auffüllung sich ein Mühlstein mit Läufer fand (Abb. 16).

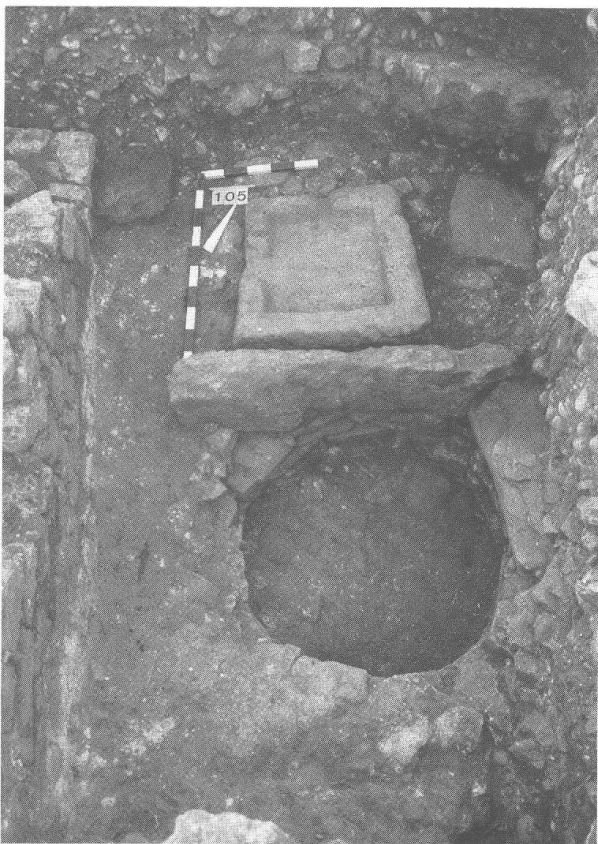
Abb. 18 Kaiseraugst – Landstrasse/Personenunterführung K 292 (2). Sodbrunnenkranz mit flachem Sandsteinbecken, oben rechts neuzeitlicher Bewässerungskanal, Aufsicht von SE.

Nördlich MR 6 konnten ein etwa 10 m tiefer Sodbrunnen und daneben ein (0,69×0,77 m grosses) flaches Sandsteinbecken freigelegt werden (Abb. 18). Entlang der Mauer stand eine U-förmige von E zu bedienende Feuerstelle. In einer folgenden Phase wurde sie durch

eine 1,30×1,20 m grosse Feuerstelle aus teils quadratischen Ziegelplatten bzw. Flachziegeln ersetzt. Eine derartige Kombination von Sodbrunnen, Feuerstelle und flachem Becken lässt eine gewerbliche Nutzung vermuten. Im Sodbrunnen konnte – erstmals in Augst – eine Handkurbel aus Holz mit Eisenachse<sup>5</sup> geborgen werden (Abb. 19). An der NE-Ecke des Südteils war die Grabung durch das historisch jüngste Element – einen mit Sandsteinplatten eingefassten Bewässerungskanal aus dem letzten Jahrhundert – gestört.

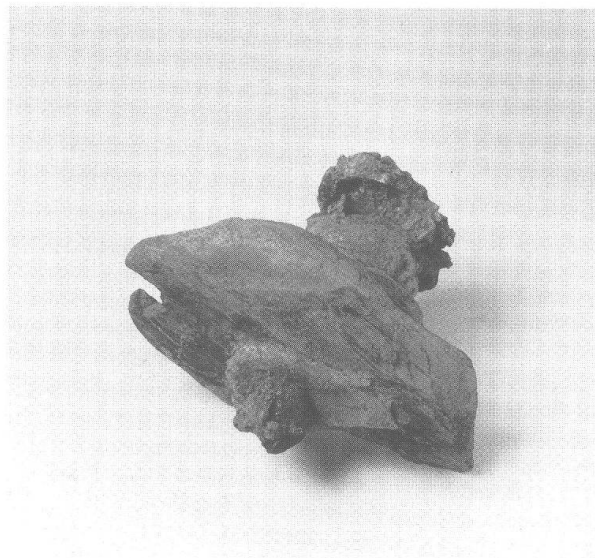
Abb. 19 Kaiseraugst – Landstrasse/Personenunterführung K 292 (2). Handkurbel mit Eisenachse (C2365/158) aus dem Sodbrunnen des Südteils. Hauptbestandteil aus Ahorn-Holz (Foto G. Sandoz).

<sup>5</sup> Werner Schoch, Labor für Quartäre Hölzer in Adliswil, danke ich für die Holzbestimmung des Hauptbestandteils: *Acer sp* = Ahorn.

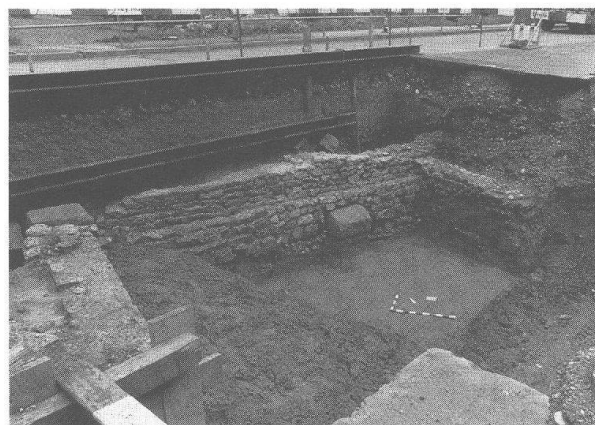
Abb. 22 Kaiseraugst – Landstrasse/Personenunterführung K 292 (2). Mittelteil, links: Gebäudeaussermauer MR 3; Mitte: Parzellengrenzmauer MR 13 rittlings über Sandsteinquader einer frühen Phase; rechts: MR 8. Übersicht von SSW.

Zustand 3: Die Erstellung von MR 8 (Abb. 22) als Kalksteinmörtelgussmauer ermöglicht ein Anheben des Bodenhorizonts um Stufenhöhe von der W- zur E-Seite. Sie ersetzt eine Vorgängertrennwand und bedeutet somit einen Umbau in Stein.

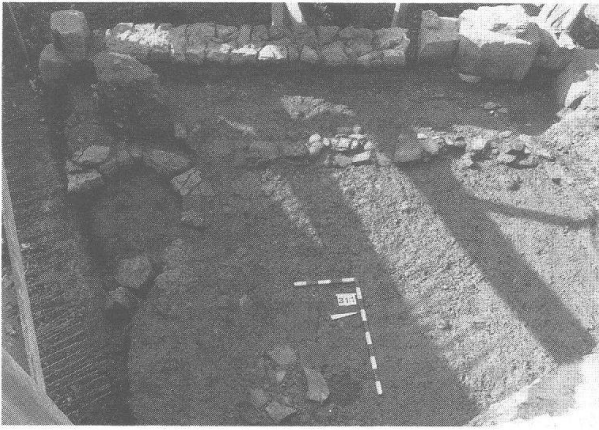
Abb. 23 Kaiseraugst – Landstrasse /Personenunterführung K 292 (2). Nordteil, hinten: späte Gebäudeausenmauer MR 15, parallel dazu in Flucht des Sodbrunnenkranzes Fundament einer früheren Trennwandfundation. Mitte vorn: Reste einer Herdstelle. Aufsicht von E.

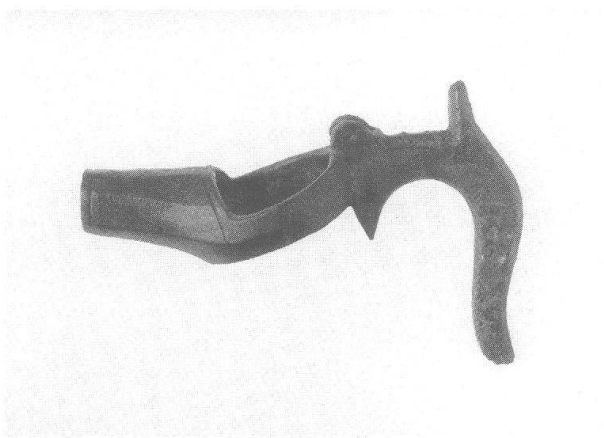
Abb. 24 Kaiseraugst – Landstrasse/Personenunterführung K 292 (2). Randstück mit Ausguss und Henkel einer Bronzекanne (C2418/193) aus der Fläche nördlich MR 13 (Foto G. Sandoz).

Tiefe von 3,80 m ausgegraben werden. In der ausgehobenen Einfüllung fanden sich verschiedene Münzen aus dem 4. Jh. und Keramik auch aus dem 3. Jh. Bei einer Sondierung nördlich MR 13 – unmittelbar gegenüber MR 8 – fand sich der obere Teil eines Bronze-Gefässes (Abb. 24). Die frühesten Horizonte im Gebäude-Innern des Nordteils dürften noch aus dem 1. Jh. stammen.

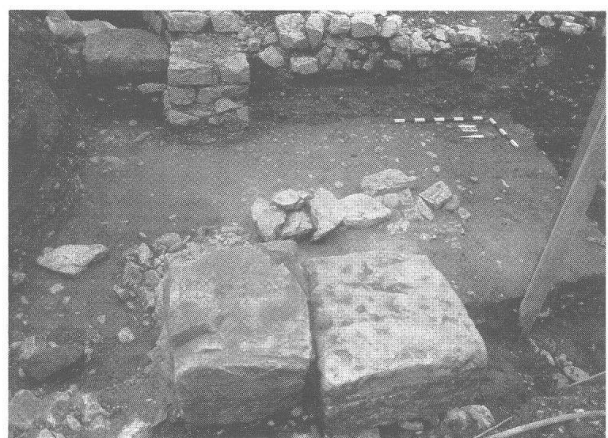
Abb. 25 Kaiseraugst – Landstrasse/Personenunterführung K 292 (2). Porticuszone N: Kalksteinreihe MR 18 in der Konstruktionsachse der drei Kalksteinschüttungen weiter südlich. Aufsicht von W.

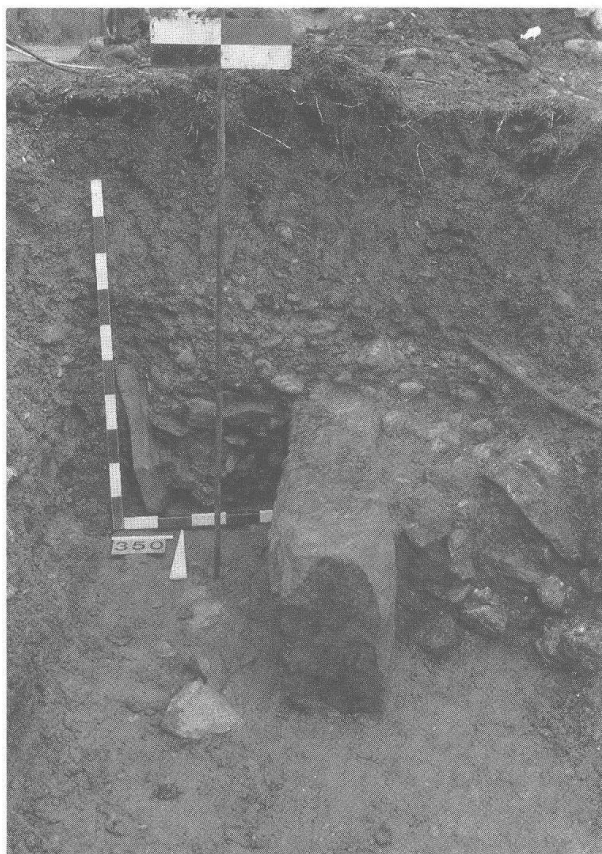
Abb. 26 Kaiseraugst – Landstrasse/Personenunterführung K 292 (2). Mit Sandsteinplatten gefasster Graben, 1,50 m westlich der Flucht von MR 14. Ansicht von S.

Bei den Abschlussarbeiten für die Flügelmauern der Unterführung wurde etwa 1,50 m westlich der Flucht von MR 14 ein mit Sandsteinplatten gefasstes, 0,40 m breites Gräblein (Abb. 26) festgestellt.

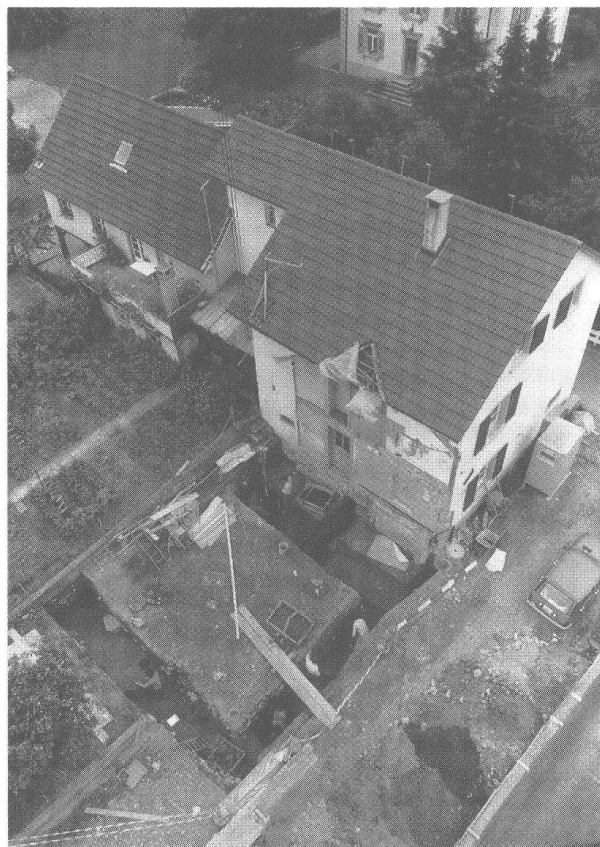
Abb. 27 Kaiseraugst – Heidemurweg/Tellenbach-Delfosse (3). Übersicht von NW auf Grabungssüdteil. Vorne links: W-E-Sondierschnitt, vorne rechts: N-S-Sondierschnitt.

Zunächst musste die Baugrube für den N-S-Anbau untersucht werden. Ein L-förmiger N-S und W-E gerichteter Sondierschnitt (Abb. 27) wurde ausgehoben. In des-

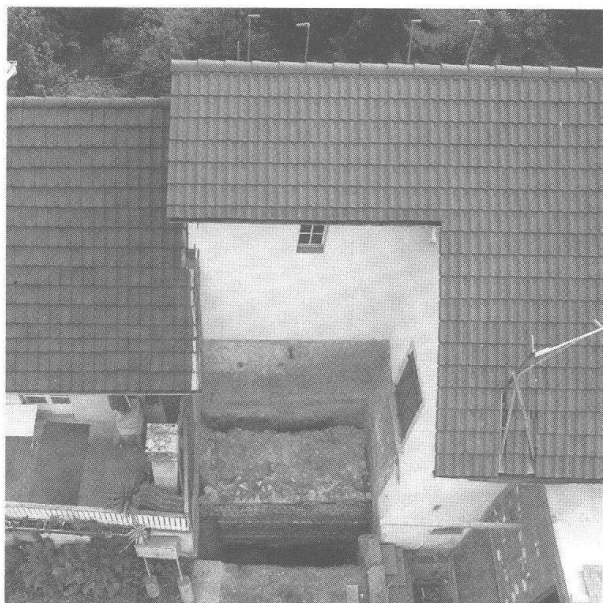
Abb. 36 Kaiseraugst – Heidemurweg/Tellenbach-Delfosse (3). Situation der Kastellmauer in der Gebäudenische des Hauses Tellenbach, links Haus Vogel. Aufsicht von NW.

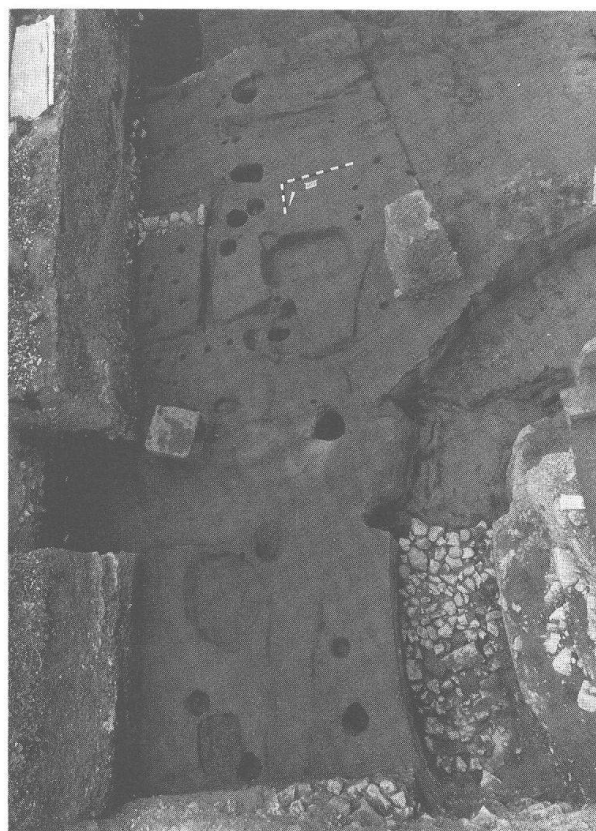
Abb. 38 Kaiseraugst – Heidemurweg/Tellenbach-Delfosse (3). Übersicht von NW auf Spuren im gewachsenen Silt des E-Teils. Unten: W-E-Mauerfundament, vorne rechts: unterste Kalksteinlage in der Aussenapsis, vorne links grosse kreisförmige Grube, Fundstelle der Bronze-Statuette Abb. 39.

Beim Abtrag nördlich des W-E-Sondierschnittes konnten in einer Grube (FK C2641) im gewachsenen Boden eine Bronze-Statuette (Abb. 38,39) und deren Sockel freigelegt werden. Auch ein Statuettenattribut, ein Bronze-Hahn (Abb. 40), wurde in der Mauerraubgrube der Aussenapsis gefunden. Am Grabungsrand W wurde ein Läufer einer Handmühle (C2693/310) mit radial eingearbeiteten Rillen an der Mahlfläche freigelegt (Abb. 41).

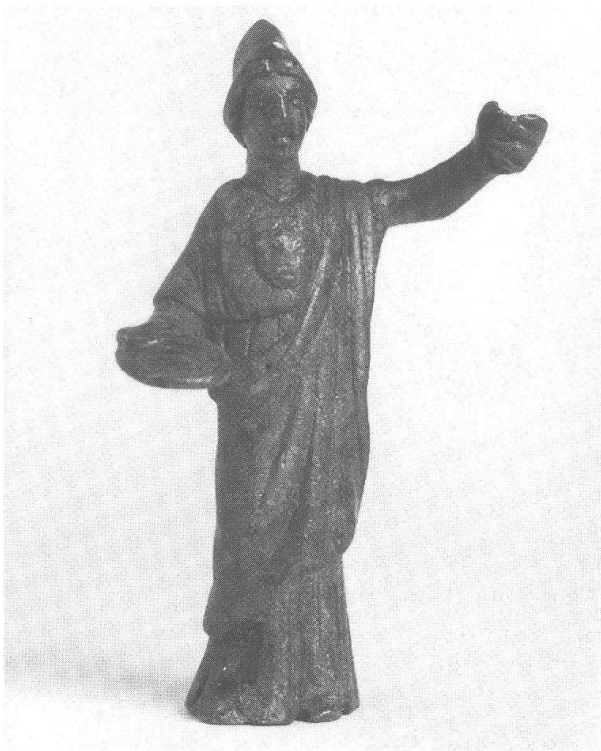
Abb. 39 Kaiseraugst – Heidemurweg/Tellenbach-Delfosse (3). Minerva mit Patera, Bronze-Statuette (Inv. 1986.17560) 6,1 cm hoch, aus Grube E-Teil (Foto G. Sandoz).

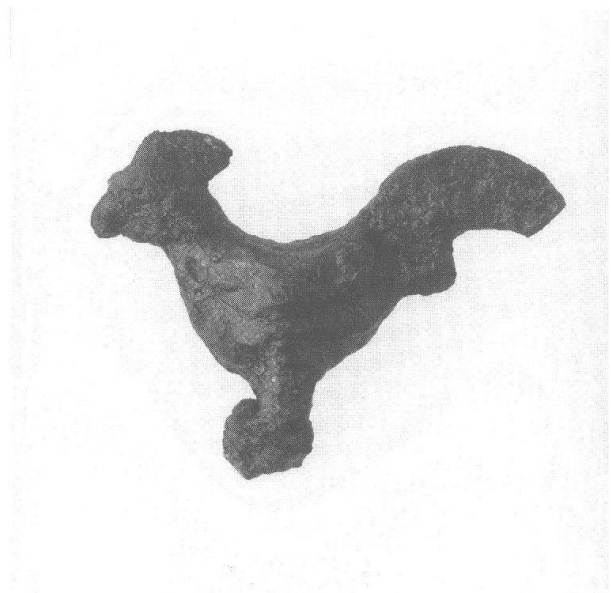
Abb. 40 Kaiseraugst – Heidemurweg/Tellenbach-Delfosse (3). Hahn, Attribut des Merkur, Bronze-Statuette (Inv. 1986.14515) 4 cm hoch, aus der Mauerraubgrube der Aussenapsis (Foto G. Sandoz).

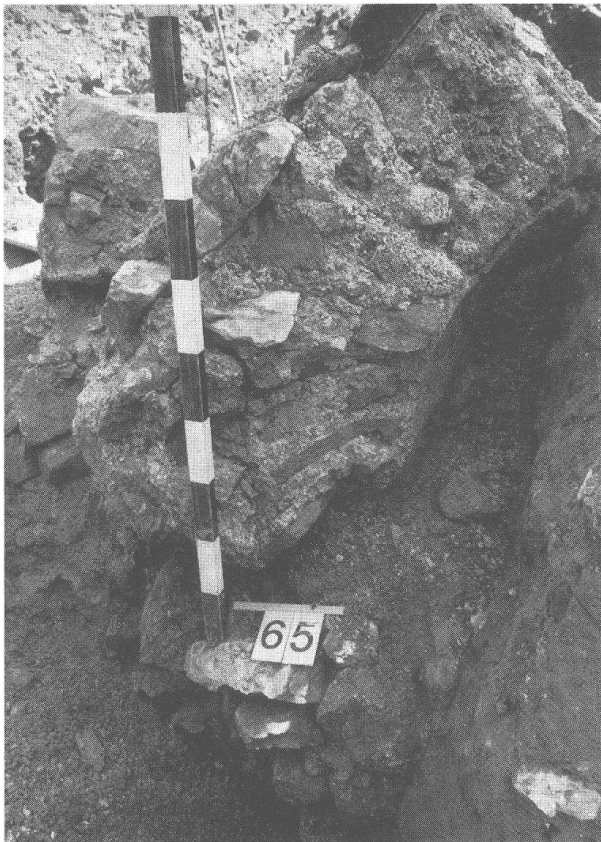
Abb. 42 Kaiseraugst – Heidemurweg/Tellenbach-Delfosse (3). Mauerwerkfragment mit Nischen- oder Gewölbeansatz aus der Mauerraubgrube der Aussenapsis.

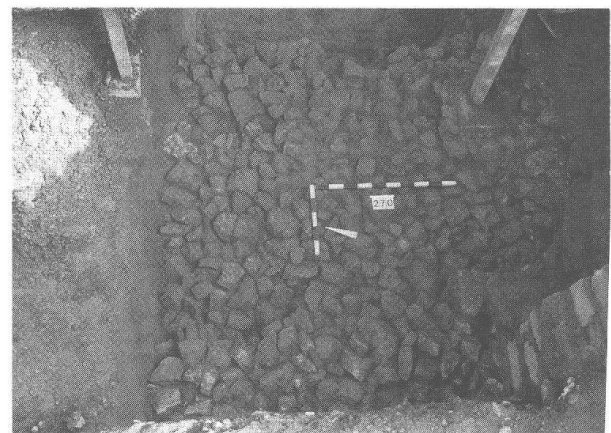
Abb. 43 Kaiseraugst – Heidemurweg/Tellenbach-Delfosse (3). Kalksteinlage im Fundament des Ostflankenturms des Kastell-Südtors. Aufsicht von E.

Am Grabungsrand W konnte der Ostflankenturm (Abb. 43) des Kastell-Südtors freigelegt werden. Er war bis auf 6 Kalksteinfundamentlagen ausgeraubt – was genau der Höhe des ungemörtelten Fundaments der Kastellmauer entspricht. Auch beim Turm konnten feine «Druckausgleichschichten» aus Silt beobachtet werden. Nördlich des Turms sind drei Horizonte zu beobachten. In der Planierung darüber gibt es Fundmaterial aus dem 4. Jh. Der Südtorturm dürfte zur Zeit des Baus des monumentalen Gebäudes mit der zweiphasigen Apsis ausgeraubt worden sein, da dannzumal mit der Aufhebung der S–N-Strasse das Südtor funktionslos geworden war und das Westtor auch dessen Aufgabe übernommen hat. Zuverlässige archäologische Datierungshinweise dieser letzten Nutzungsphase fehlen, da die zugehörigen Bodenhorizonte erodiert sind. Sie dürften aber in den unüberbauten Gärten der Nachbarparzelle Moritz noch erhalten sein.
