Ausgrabungen in Kaiseraugst im Jahre 1988

Autor(en): **Müller, Urs**

Zeitschrift: **Jahresberichte aus Augst und Kaiseraugst**

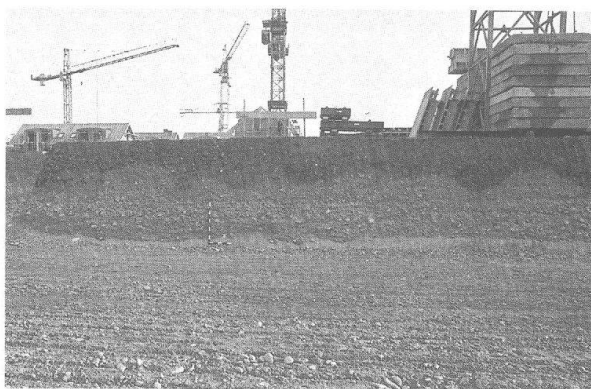
Anlass: Am Baugrubenrand zeigen sich braune, grubenähnliche Verfärbungen (Abb. 2). Das Material unterscheidet sich nur in Farbe und Feuchtigkeitsgehalt, jedoch nicht in seiner Zusammensetzung. Diese Verfärbungen sind offenbar durch natürliche Genese (Wasser-rinnen) oder moderne Eingriffe entstanden.
Funde: Keine.

Abb. 2 Kaiseraugst – Überbauung Schanz/U. Gribi (12). Natürliche Verfärbungen am Baugrubenrand. Blick von SW.

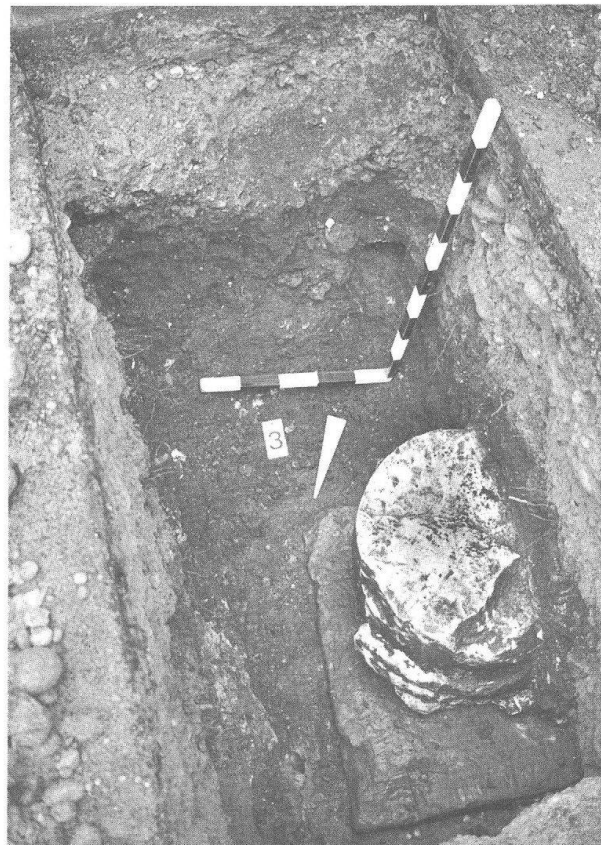
Anlass: Bau der Verteilung des Blockheizwerks aus dem Schulhaus Dorf. Augenschein nach Fundmeldung. Grabungsdatum: 24. Oktober und 10./11. November 1988.
Funde: FK C03894, C03923; u.a. Eisennägel, beinerne Nadel.
Befund: Säulenbasis der Porticus (Abb. 4) und drei Mauerzüge der nördlichen Randbebauung der Kastell-W-O-Hauptachse wurden freigelegt.

Abb. 4 Kaiseraugst – Dorfstrasse/Verteilung Blockheizwerk (20). Säulenbasis der Porticus nördlich der Kastell-W-E-Hauptachse. Schrägaufsicht von N.

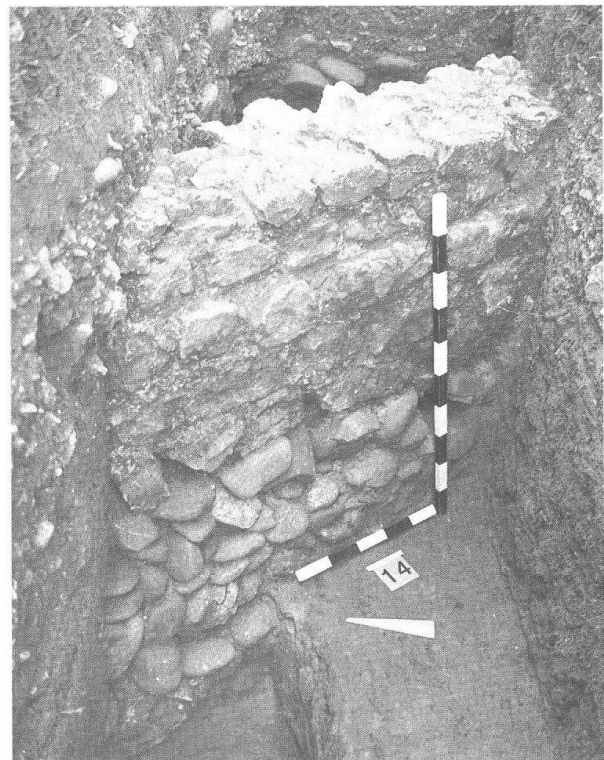
Abb. 6 Kaiseraugst – Friedhof/Urnenwand (05). Gebäudeausenmauer MR 2 mit 0,70 m hohem Bollensteinfundament. Im Hintergrund: Gartenmauer. Blick von W.

Eine Mauerraubgrube MR 1 in der Sondierung Süd und ein Kalksteinfundament MR 2 und parallel dazu eine Trennwandunterkonstruktion aus Bollensteinen MR 3 in der Sondierung Nord laufen in der Richtung der Unterstadtareale (Abb. 5). In der Sondierung Süd konnten einzelne Pfostenlöcher (Dm.: 0,25–0,35 m) und in deren Nordabwicklung Spuren von Balkengräblein beobachtet werden. MR 2 dürfte die Areal-Gebäudeausenmauer (Abb. 6) sein, und da es einen Absatz für einen Bodenanschluss auch auf der Nordostseite gibt, muss eine Portikus angeschlossen haben. Spuren eines Vorgängerhorizonts sind erkennbar. Die jüngsten Münzen sind keiner Bauperiode zuzuordnen.

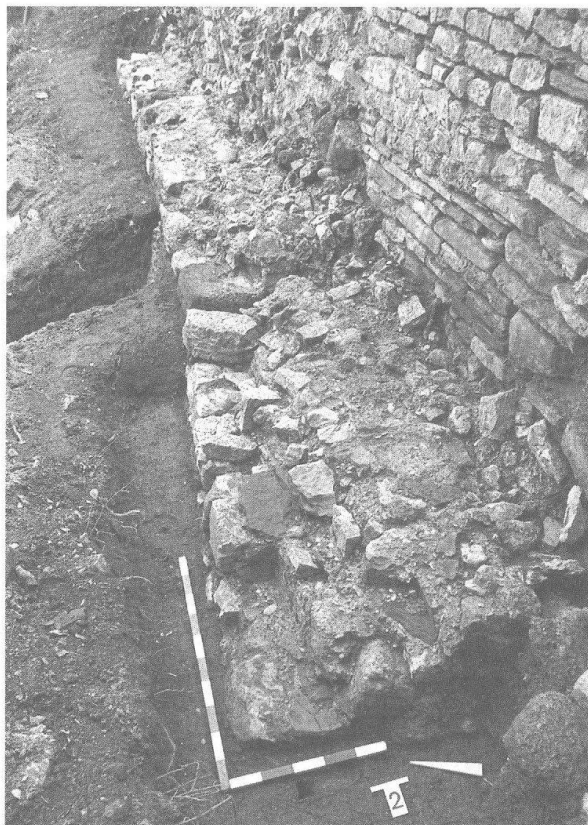
Im Zusammenhang mit der Sanierung der Kirchengartenstützmauer (Abb. 14 und 15) wurde ein Sondierschnitt an die vorgebaute Unterfangungsmauer (Abb. 16 und 17) gezogen. In der Einfüllung davor wurde ein einseitiger Silberrappen der Fürstabtei Murbach-Lüders aus dem 17. Jahrhundert (Abb. 18) gefunden. Auch der Charakter dieser Unterfangungsmauer ist nicht römisch.

Abb. 16 Kaiseraugst – Rheinuferweg/Kirchengartenstützmauer (06). Aufsicht auf die neuzeitliche Unterfangungsmauer von W.

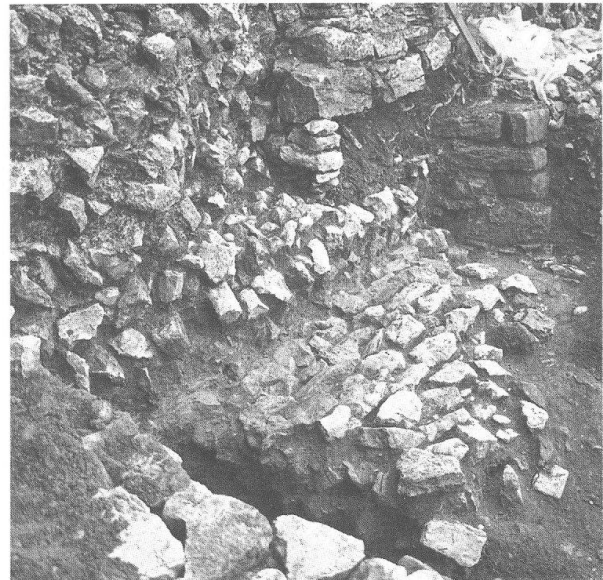
Abb. 20 Kaiseraugst – Rheinuferweg/Kirchgartenstützmauer (06). Zweitunterste Fundationslage. Schrägansicht von NE.

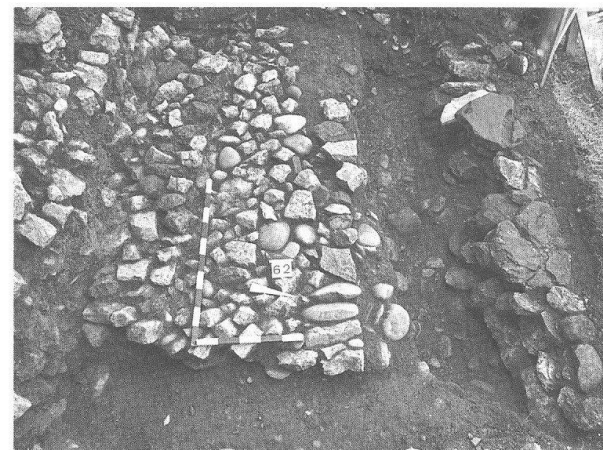
Abb. 21 Kaiseraugst – Rheinuferweg/Kirchgartenstützmauer (06). Unterste Fundationslage. Die Nord-Begrenzung der Kastellmauer ist klar erkennbar. Rechts verstürzter Bauschutt. Aufsicht von ENE.

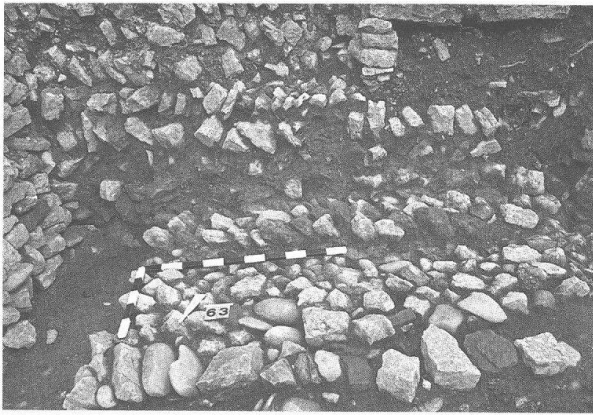
Abb. 22 Kaiseraugst – Rheinuferweg/Kirchgartenstützmauer (06). Unterste Fundationslage mit Anschluss an mehrere Fundationslagen im Mauer Kern. Blick von NNW.

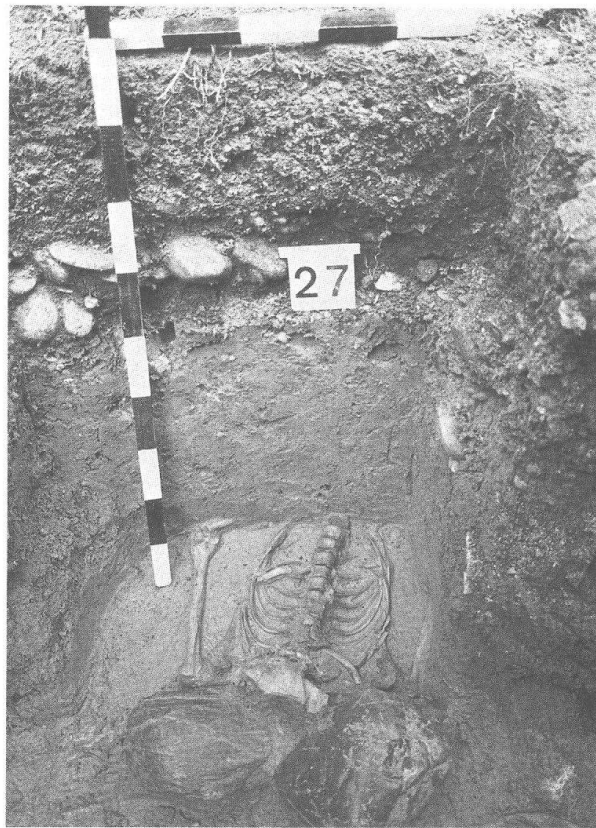
Abbildung 25 zeigt die stratigraphische Situation bei Grab 2: Unter der Grasnarbe befindet sich eine schwarze Schicht, die viel moderne Schlacken enthält; darunter etwas Schutt über graubeigem bis ockerfarbenem siltigem Material auf Rheinschotter. Eine Grabgrube im siltigen Material ist nicht erkennbar.

Abb. 25 Kaiseraugst – Fabrikstrasse/Altersheim Rinau (08). Stratigraphischer Aufbau bei Grab 2: Grasnarbe, schlackenhaltige Schicht, Schuttschicht, siltiges Material, Rheinschotter. Keine erkennbare Grabgrube. Ansicht von SW.

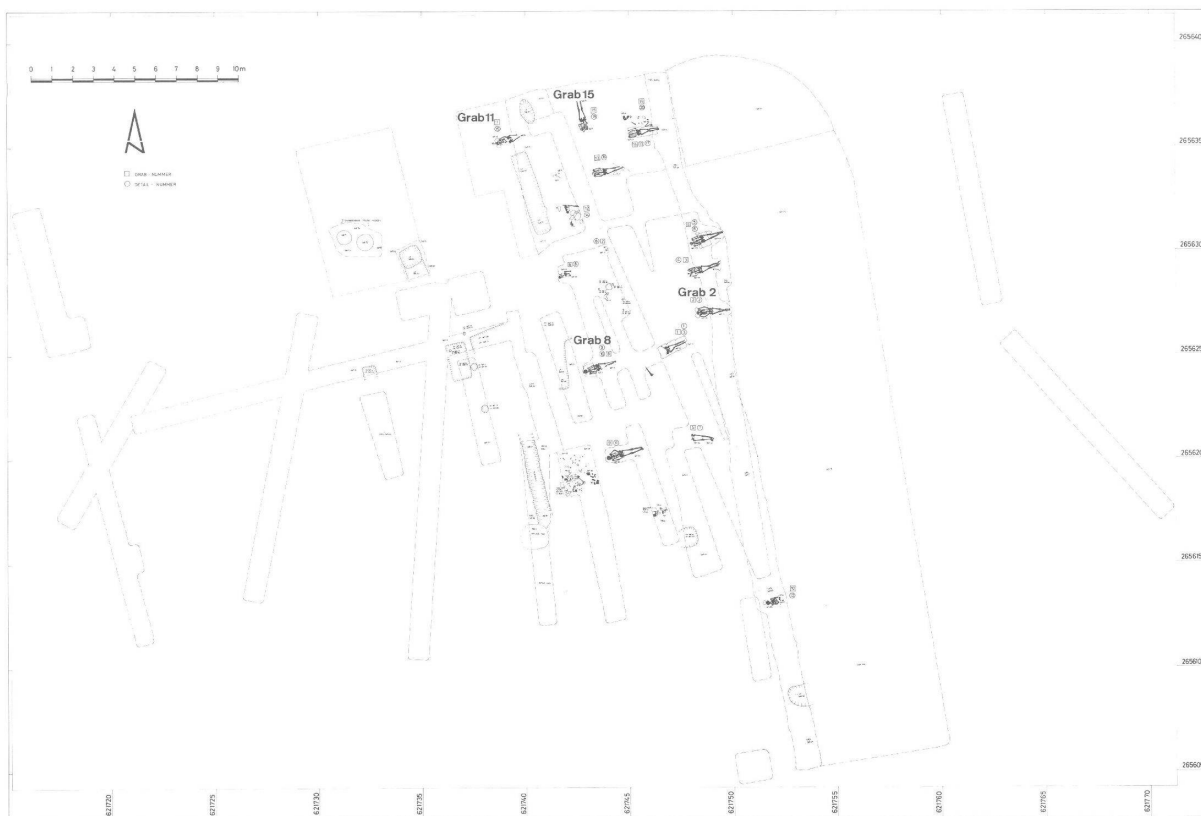
Im Juli und Oktober/November 1987 wurden weitere Sondierschnitte im Hinterhof der Arbeiterunterkünfte gezogen (Abb. 23 und 24). Nun konnten acht nach Osten gerichtete beigabenlose Körperbestattungen freigelegt werden. Ein Gräberfeld war hier bisher unbekannt. Einzig eine Notiz in alten Plänen erwähnt ein 'Grab 1917' in diesem Areal².

Abb. 23 Kaiseraugst – Fabrikstrasse/Altersheim Rinau (08). Grundriss M. 1:250. Gräber 2, 8, 11 und 15.

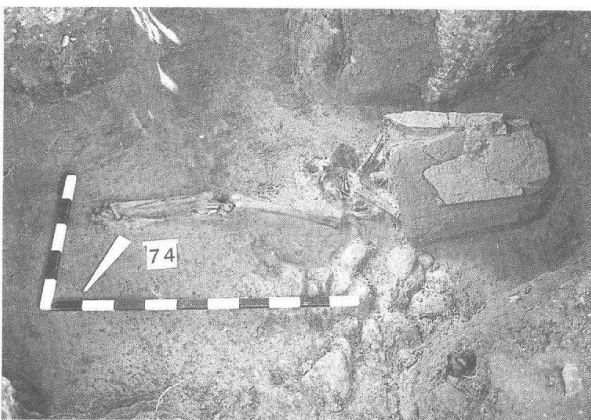
Abb. 27 Kaiseraugst – Fabrikstrasse/Altersheim Rinau (08). Grab 8: Teilüberdachung mit Leistenziegeln. Blick von NW.

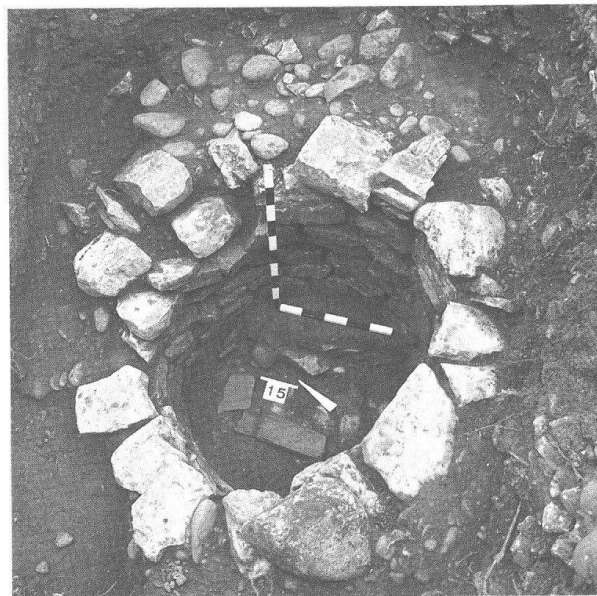
In einer ersten Sondierung (Abb. 29) konnten am Hang ein 2,20 m tiefer Schacht (Abb. 30) mit einem Durchmesser von 1,05 m, der in den gewachsenen Kies stösst, und 2,50 m weiter südlich die Parzellentrennmauer eines Unterstadtareals gefasst werden.

Abb. 30 Kaiseraugst – Äussere Reben/F. Schmid-Zopf (09). Schacht. Tiefe: 2,20 m, Dm.: 1,05 m. Blick von SW.

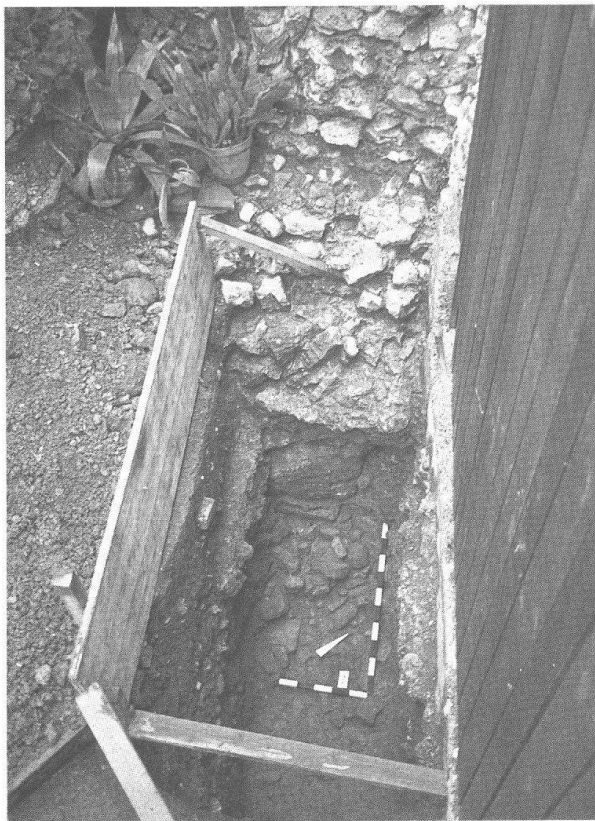
Abb. 33 Kaiseraugst – Heidemurweg/Schopf E. Vogel (13). Übergang vom oberirdischen Kastellmuerkern zum Fundament. Schrägansicht von SE.

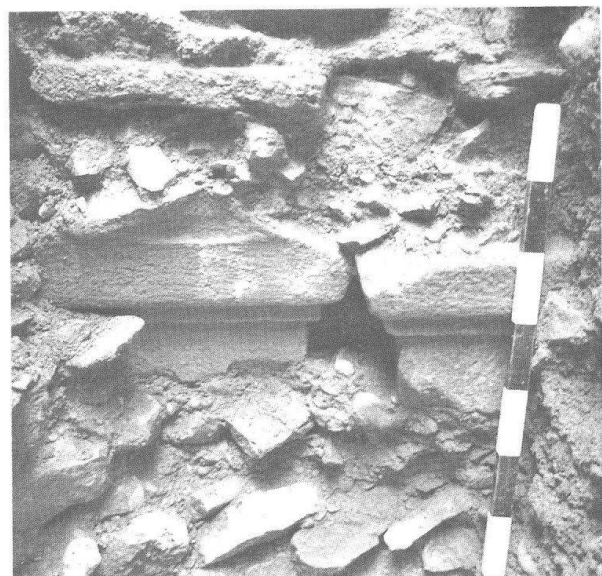
Abb. 35 Kaiseraugst – Heidemurweg/Schopf E. Vogel (13). Architrav (Abb. 32,2).

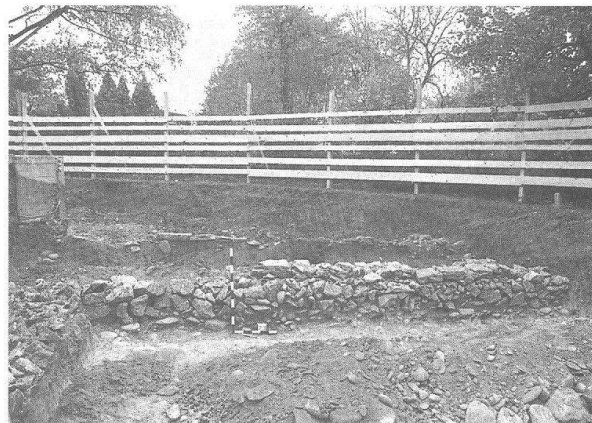
Drei Kalksteinmauerfundamente eines NW-Unterstadtareals (Abb. 36 und 37) – wahrscheinlich mit Portikus-Zone und Gebäudeaussenmauer – östlich der «Hölllochstrasse» konnten freigelegt werden.

Abb. 37 Kaiseraugst – Ziegelhofweg/H. Berger Muth (16). Vorne: Parzellentrennmauer MR 1. Rechts: Gebäudeaussenmauer MR 2. Hinten: Porticusmauer MR 3. Blick von NE.
