# Augusta Rauricorum, Insula 22: Grabungs- und Dokumentationsstand 1988

Mit Exkursen zur Dokumentationstechnik in Augst seit 1923 (R. Hänggi)  
und zu Parasiteneiern in «Kotsteinen» und Erdproben (Adrian Zumstein und Yvette Endriss)

René Hänggi

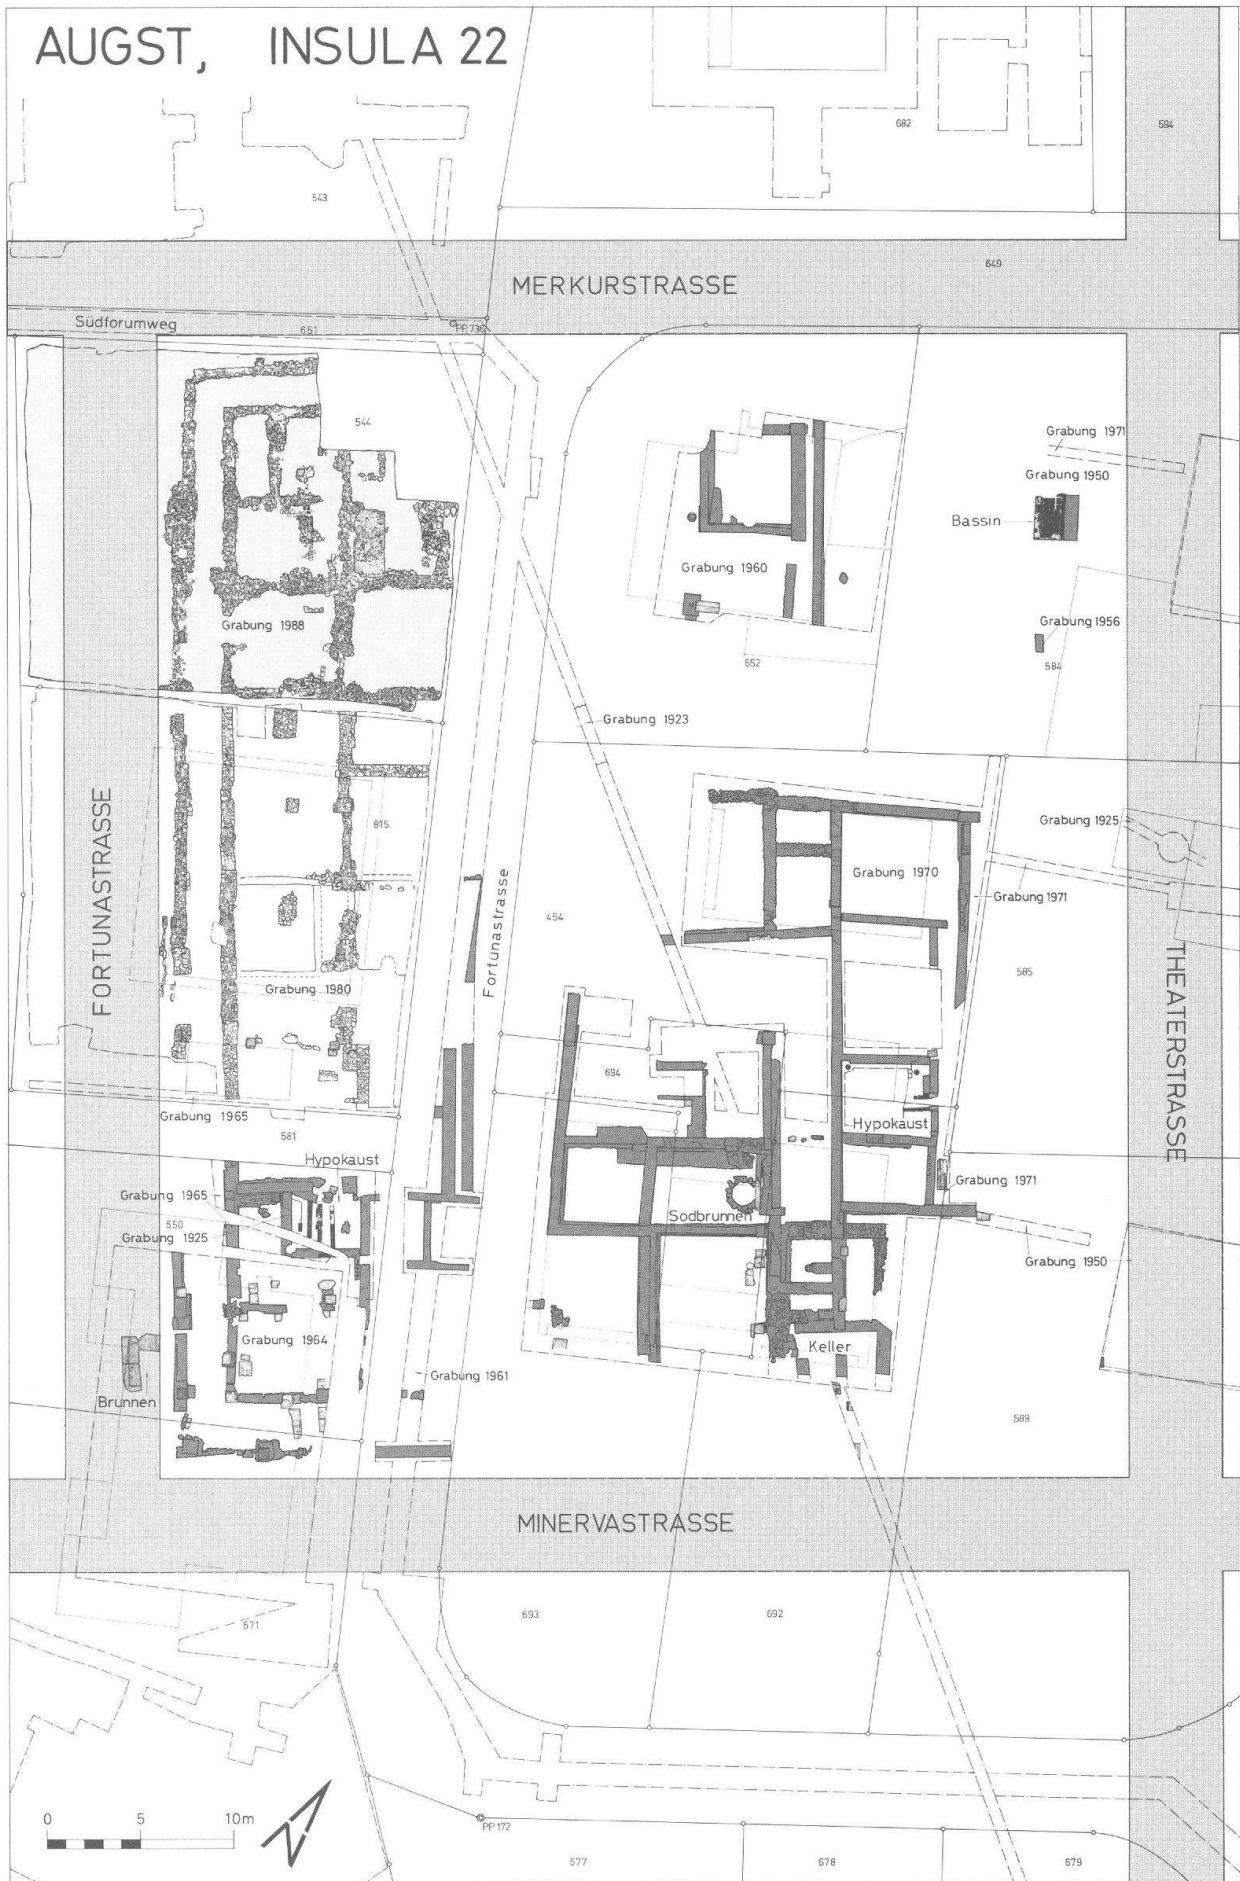
Abb. 1 Augst, Insula 22: Steinbauplan, Grabungsfläche (Grabung 1988.51) hervorgehoben. M. 1:400.

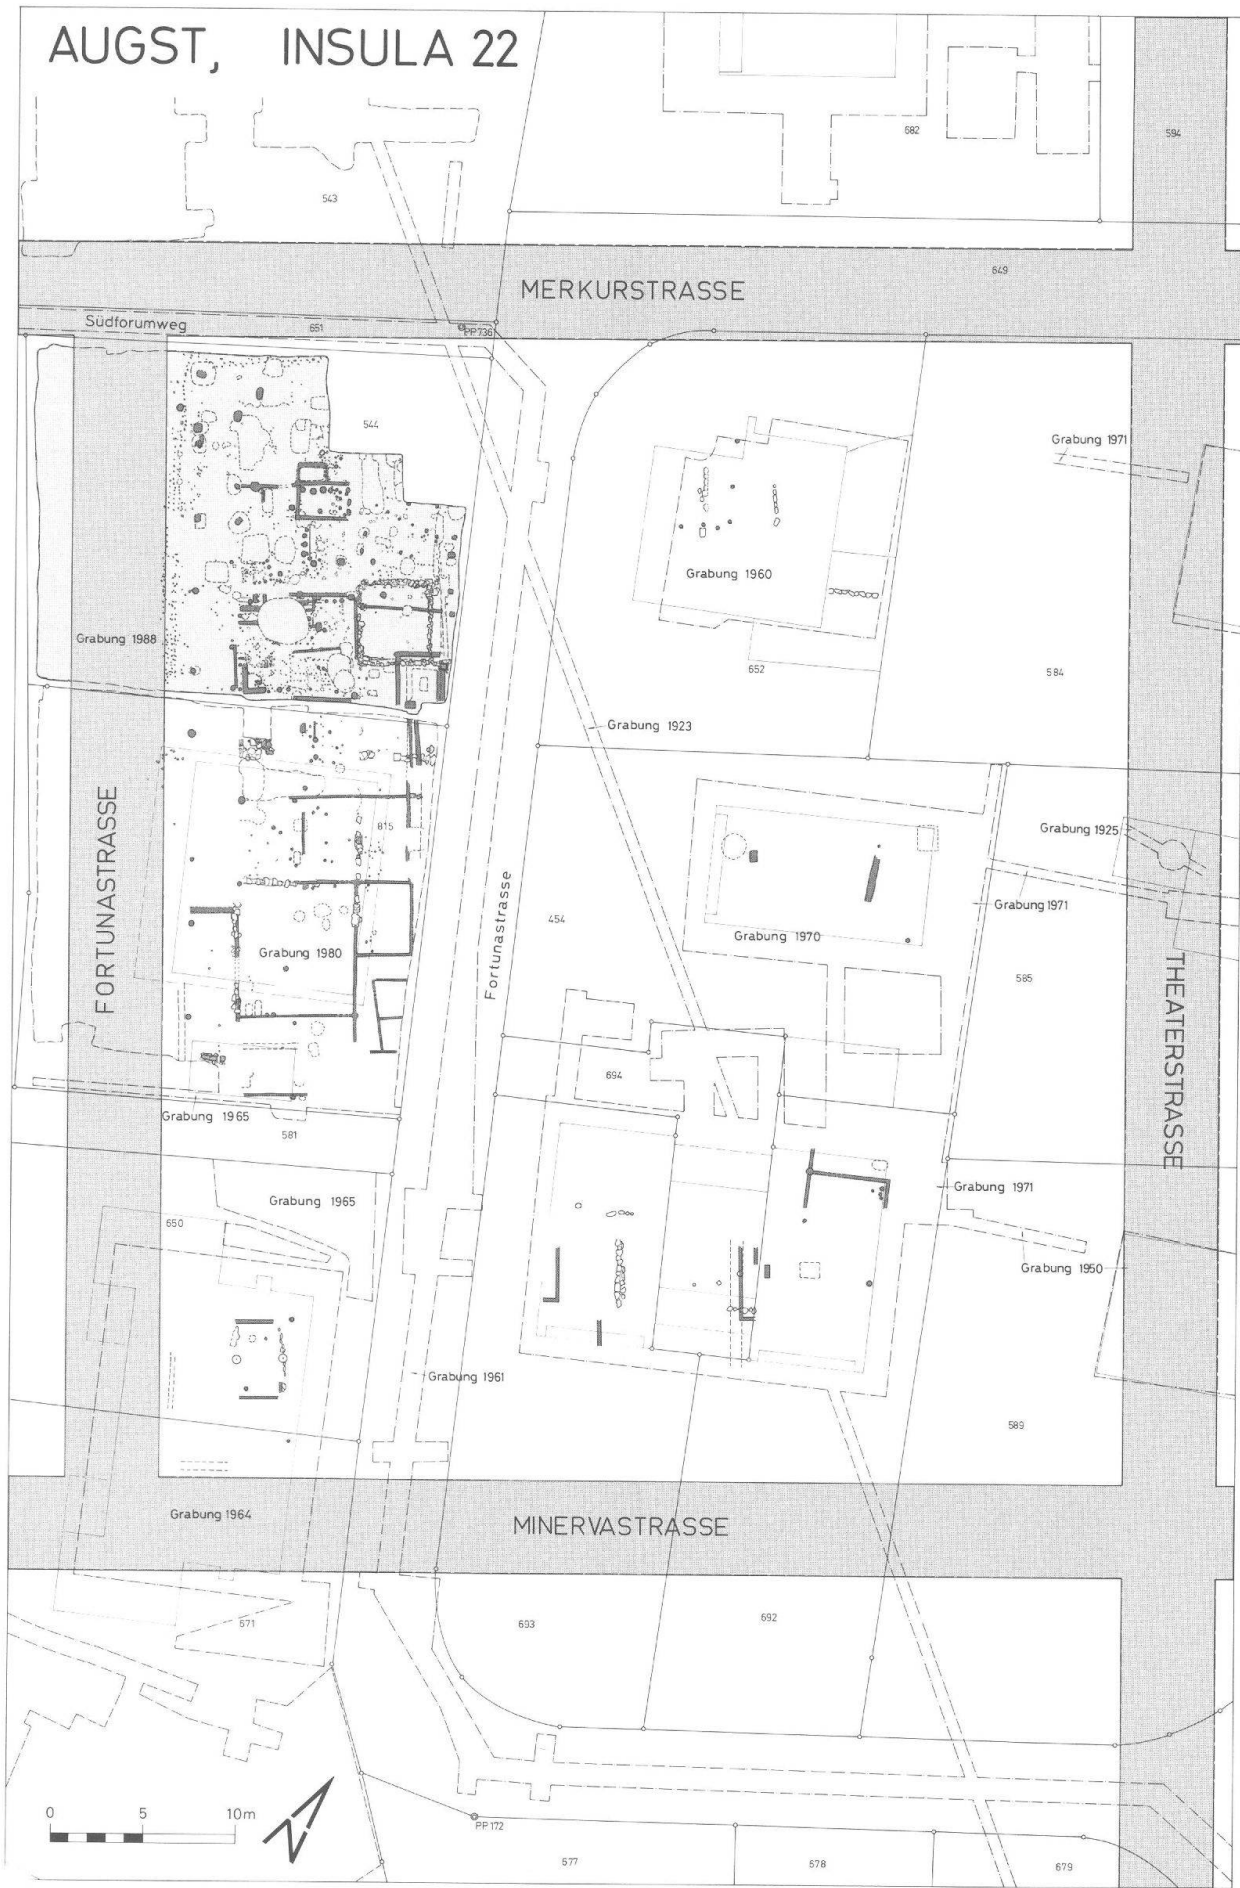
Abb. 2 Augst, Insula 22: Holzbauten, Grabungsfläche (Grabung 1988.51) hervorgehoben. M. 1:400.

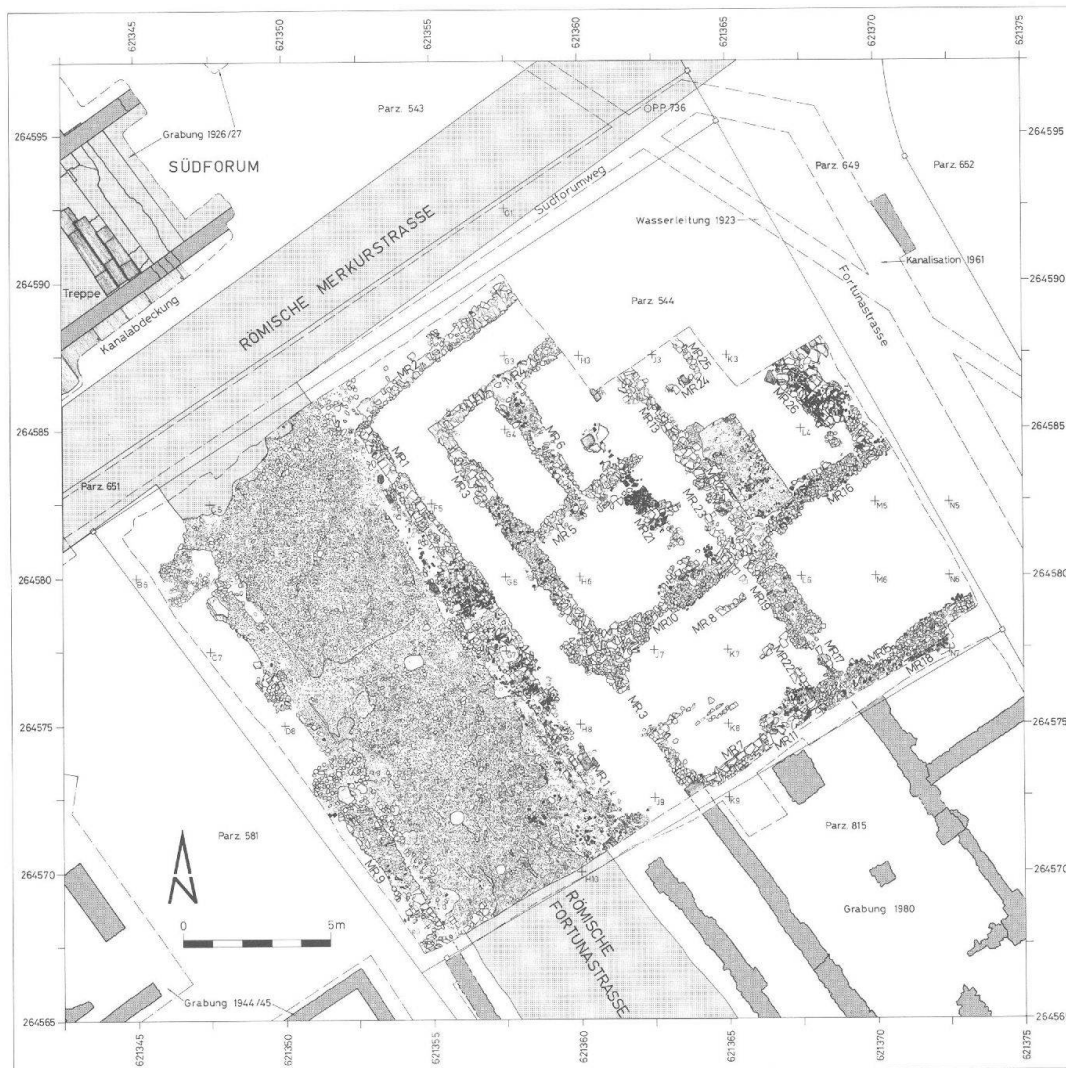
Abb. 18 Augst, Insula 22 (Grabung 1988/51): Plan der vorgefundenen Mauerfundamente. M. 1:250.

Die Holzbaustrukturen (Abb. 17) wurden in 6 Bauzustände unterteilt. Die Steinbauten (Abb. 18), nur noch in den Fundamenten erhalten, werden aus Zeitmangel nicht berücksichtigt; im Südhaus erstreckte sich eine erste Bauperiode auf den Westraum, während später die ganze Fläche wie bei den Holzbauten in das Gebäude einbezogen wurde. Die ältesten Bau-

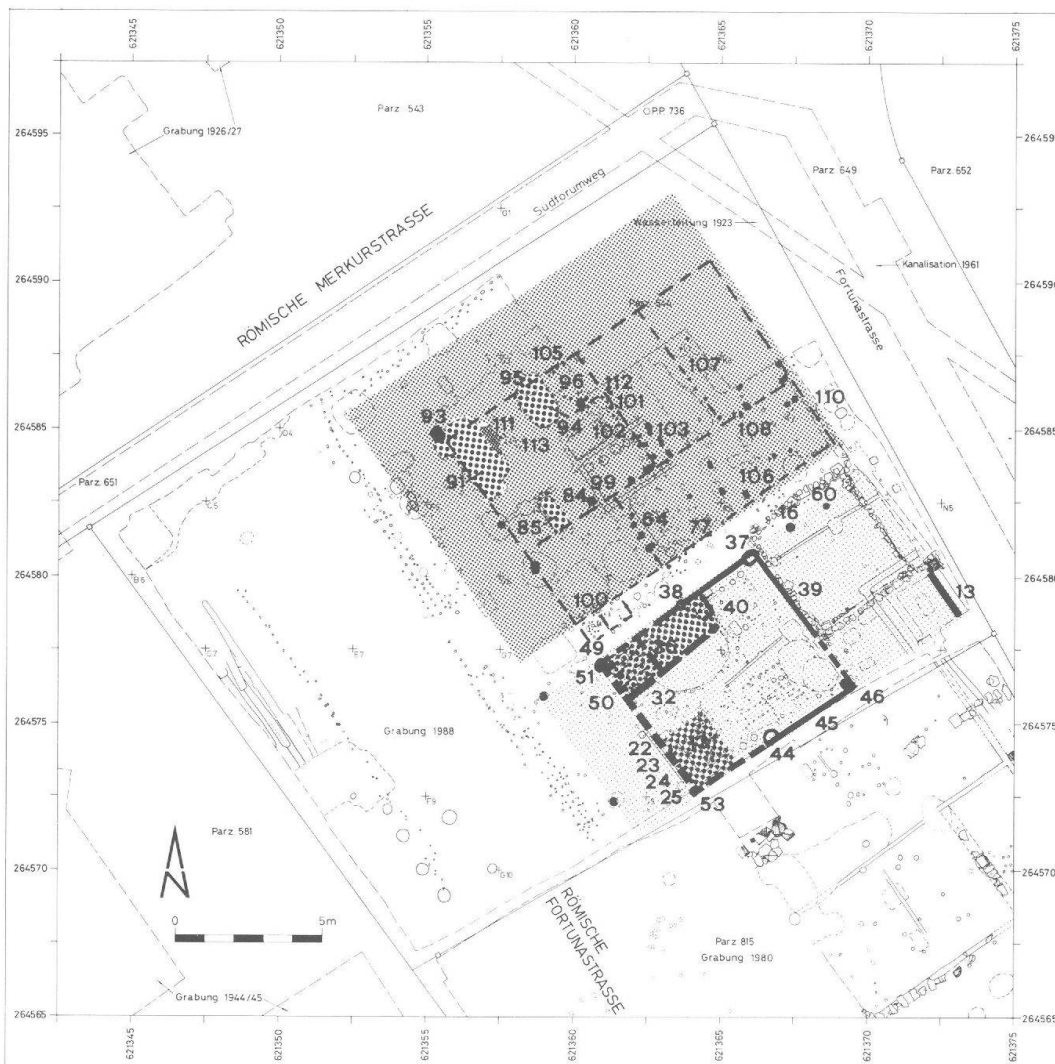
Abb. 19 Augst, Insula 22 (Grabung 1988.51): Bauzustand 1, Nord- und Südhaus verschieden orientiert, durch einen Gang getrennt. M. 1:250.

Die einfachen, auf die Merkurstrasse hin ausgerichteten Holztabernen (Zone 3, Periode 1; Abb. 19) dürften vermutlich schon früh im 1. Jahrhundert den Besitzer gewechselt haben und anschliessend abgerissen worden sein. Der frei gewordene Platz schuf Raum für zwei neue Häuser. Der Ostteil (Zone 4) blieb bis ins letzte Viertel des 1. Jahrhunderts ein Hof, wurde dann aber überbaut. Im Westteil folgte den Tabernen ein neues Haus an der Fortunastrasse (Periode 2). Schmiedeabfall aus den ersten beiden Perioden mag ein Indiz sein für den wirtschaftlichen Erfolg des Schmiedes und dessen Initiative für den Neubau. Bereits ab der Mitte des 1. Jahrhunderts (Bauzustand 3) verlieren sich allerdings die Spuren des Schmiedegewerbes in verschiedenen Umbauten.

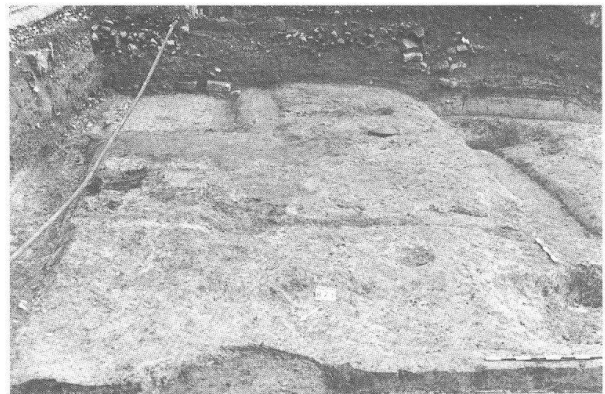
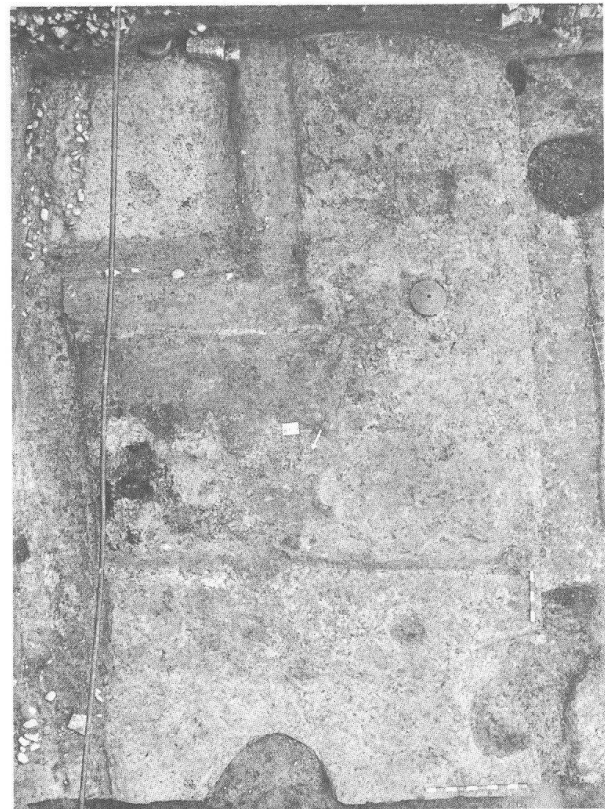
Abb. 23 Augst, Insula 22 (Grabung 1988.51), Zone 1, Bauzustand 2: *Oben:* Blick von Westen in Richtung Profil 18. *Unten:* Aufsicht M. etwa 1:75. Wand W1 im vorderen Bild Drittel, dahinter parallel W3, dazu im rechten Winkel W5. Verschmutzte Wasserrinne 4 im Hof, der bereits auf den gewachsenen Boden abgetieft ist. Mühle in situ.

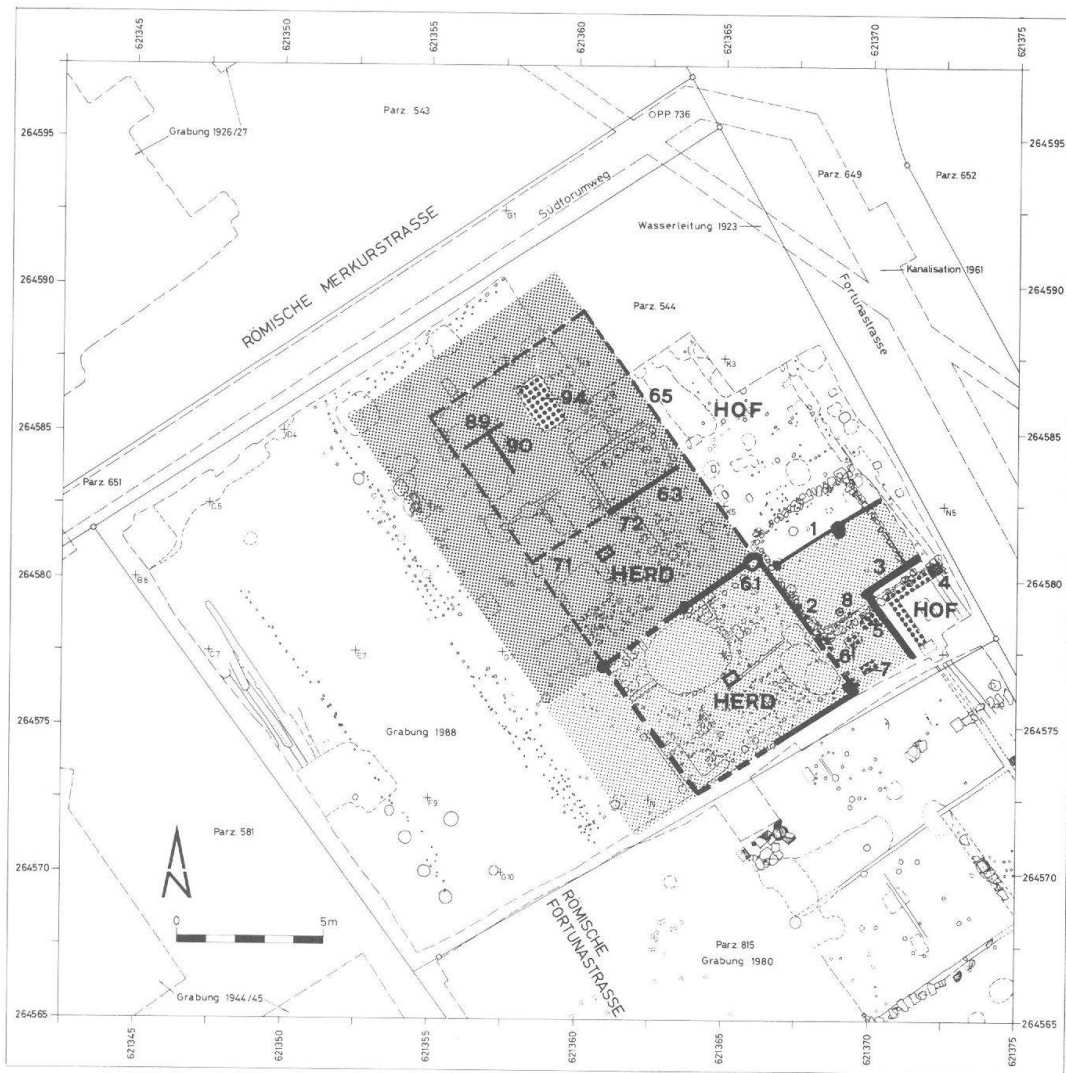
Abb. 22 Augst, Insula 22 (Grabung 1988.51): Bauzustand 2, zwei Reihenhäuser an der Fortunastrasse. M. 1:250.

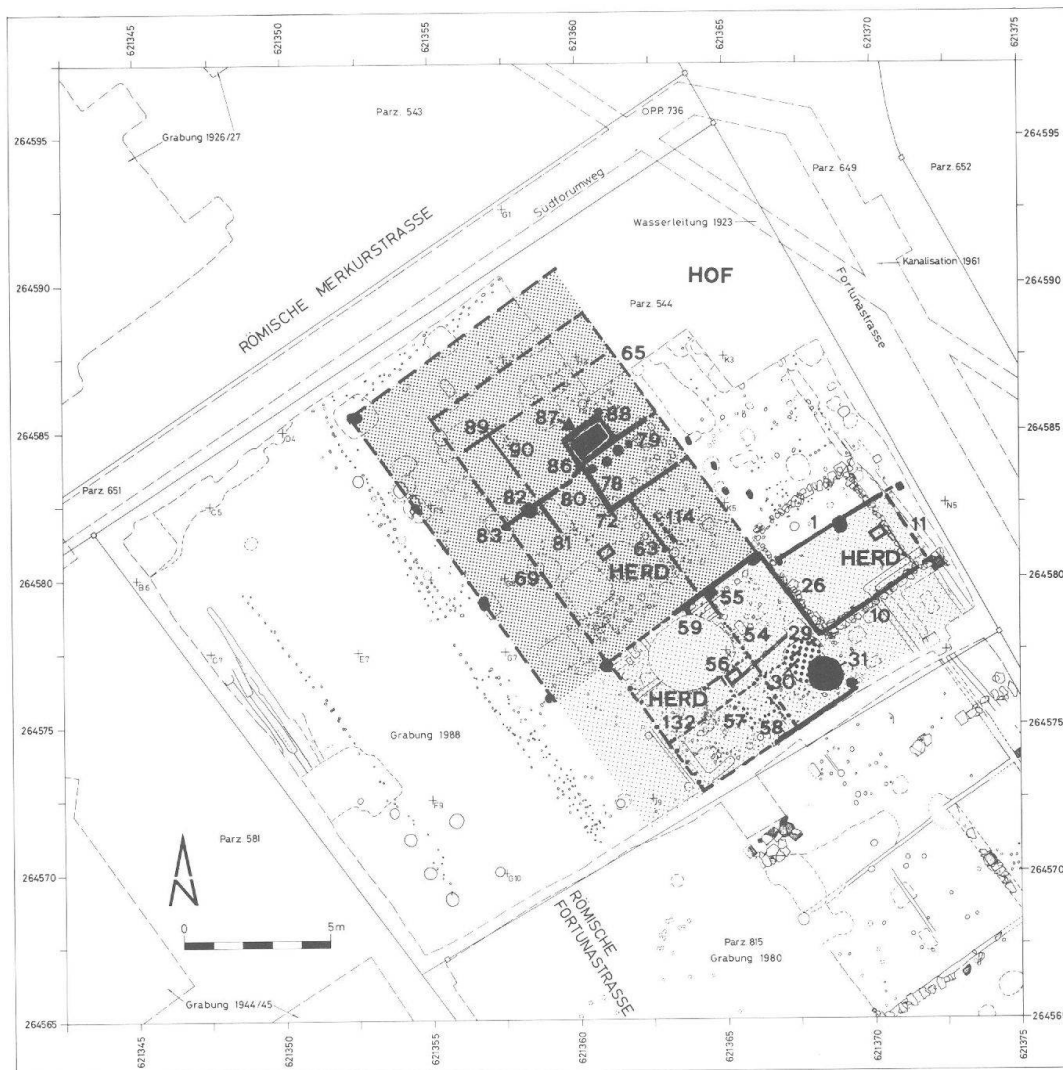
Abb. 25 August, Insula 22 (Grabung 1988.51), Bauzustand 3. M. 1:250.

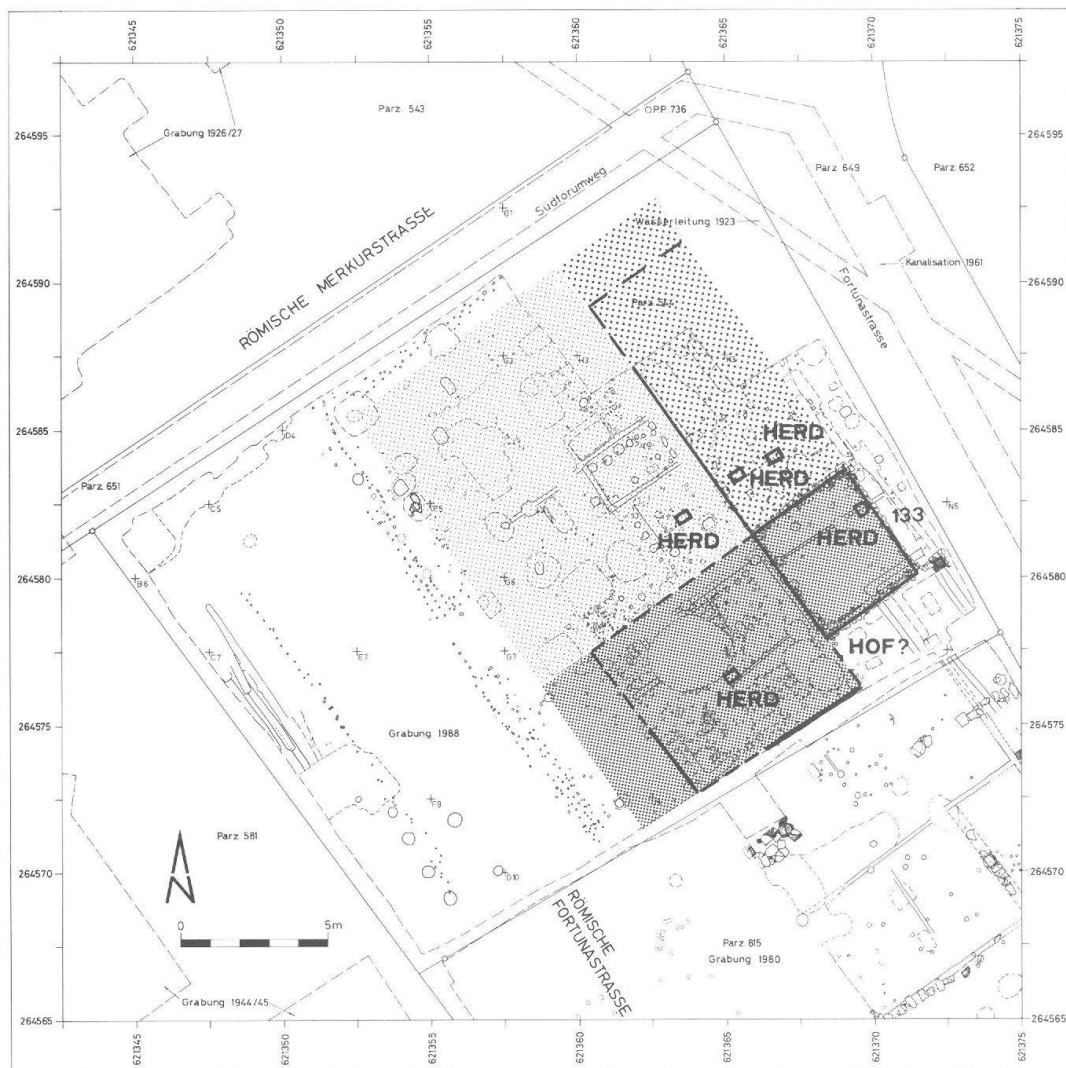
Abb. 31 Augst, Insula 22 (Grabung 1988.51), Bauzustand 6. M. 1:250.

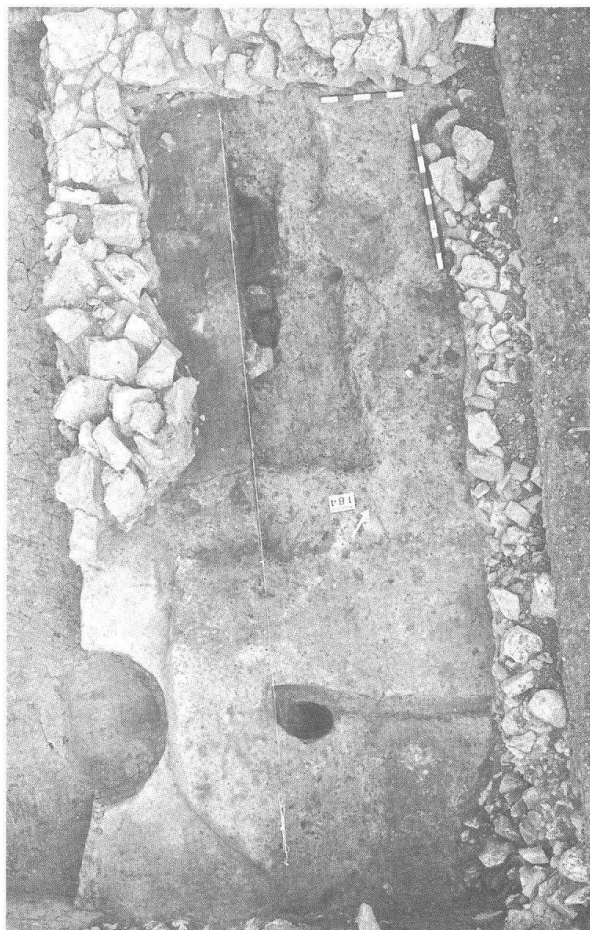
Abb. 33 Augst, Insula 22 (Grabung 1988.51), Zone 3, Bauzustand 1: Umgebung und «Arbeits-grube» (91) eines Schmiedes, noch zur Hälfte gefüllt mit Arbeitsabfall. M. etwa 1:40.

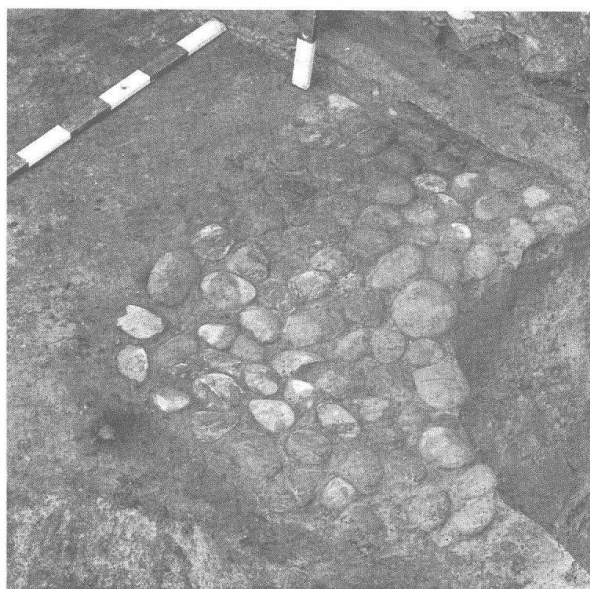
Abb. 34 Augst, Insula 22 (Grabung 1988.51), Zone 3, Bauzustand 1: Unterbau einer Feuerstelle aus flachen Kieseln; durch abgestrahlte Hitze rot gefärbter Lehm. M. etwa 1:15.

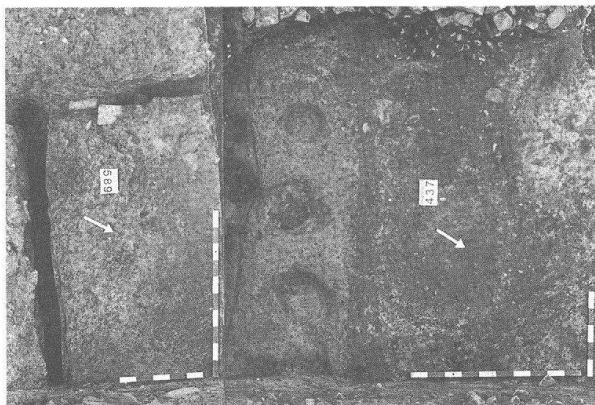
Abb. 35 Augst, Insula 22 (Grabung 1988.51), Zone 3, Bauzustand 3: «Speisekammer» mit ausgenommenen «Amphorenstandplätzen». Rechts daran angebaut, noch nicht ausgenommene Latrine. Fotomontage. M. etwa 1:45.

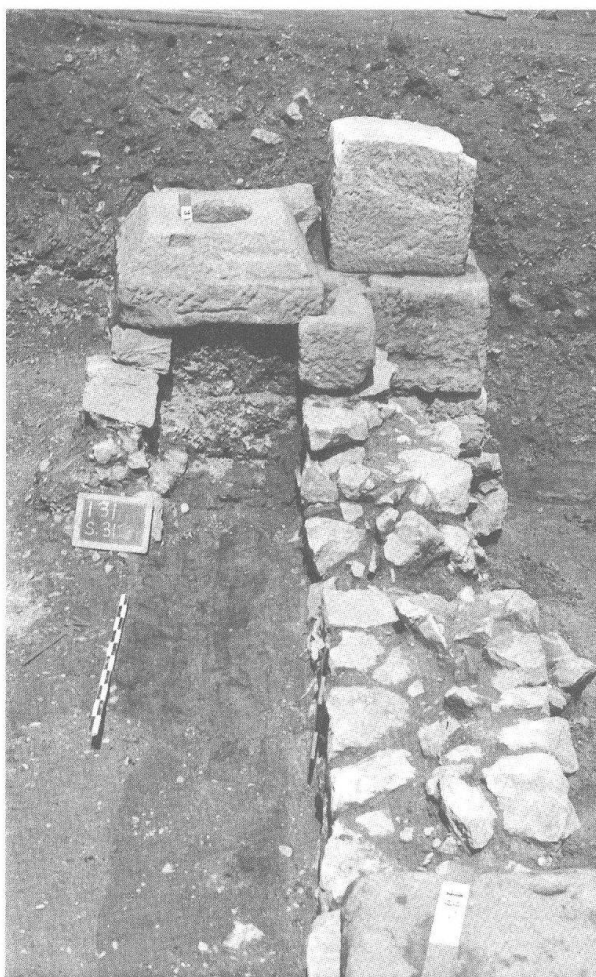
Abb. 36 Augst, Insula 31 (Grabung 1963.54), Westporticus: gut erhaltene Latrine über dem Strassengraben; die Konstruktion des Unterbaus erlaubt im Trockenzustand Reinigungsarbeiten. Vordergrund: ältere, parallel zur Porticusmauer verlaufende Bohlenspuren am Strassenrand.

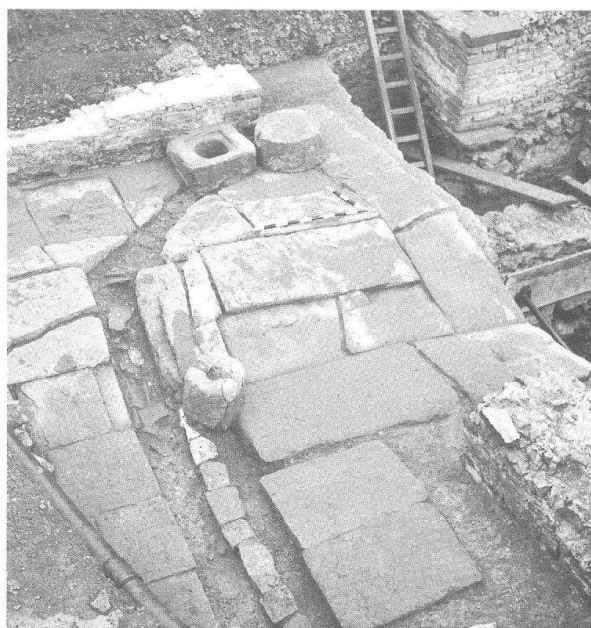
Abb. 37 Augst, Insula 25 (Grabung 1977.52): Latrinenstein mit Aussparung für hölzernen Aufbau oder Deckel. Zugehöriger Abwasserkanal in einem mit Sandsteinplatten ausgelegten Innenhof.

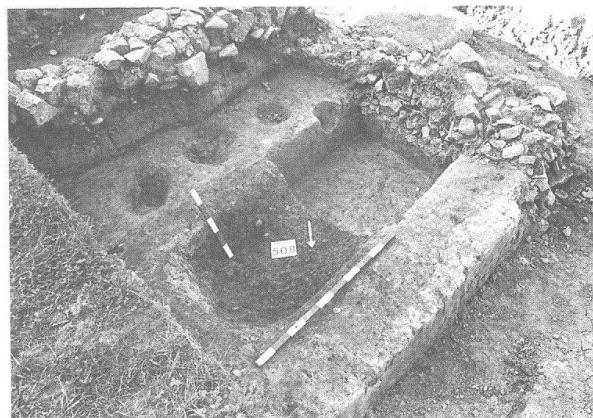
Abb. 38 Augst, Insula 22 (Grabung 1988.51): Bauzustand 3, Grube 87 in verschiedenen Abbau-stadien. Im Hintergrund «Speisekammer» mit Amphorenstandplätzen.

Nördlich, an die «Speisekammer» angebaut, war eine im Grundriss rechteckige (etwa 1.4x0.9 m Grundfläche) Holzkonstruktion (Abb. 38). Nach den bescheidenen Spuren wird man hier einen einfachen Bretterschlag annehmen. Fast der ganze Platz im Innern wurde von einer rechteckigen Grube eingenommen. Sie war steil bis schrägwandig und knapp 0.4 m tief, die Einfüllung gebändert; «lehmige» und holzkohlehaltige Schichten wechselten sich ab (Abb. 39). Am rechten Grubenrand war in S276 sogar eine in dieser Hinsicht höchst heterogene Einfüllungsart zu beobachten: Kleine, kompakte Gegenstände, stromlinien- bis nussförmig (vgl. Anhang Abb. 66 und 67), von am ehesten «schaumartiger» Innenstruktur (vgl. Anhang Abb. 67 und 68) machten sich im oberen Teil der Grubeneinfüllung oder schon in der Deckschicht bemerkbar. Sie wurden zunächst von A. R. Furger, dann aber auch von St. Jacomet und H. Albrecht als Koprolithen bestimmt.

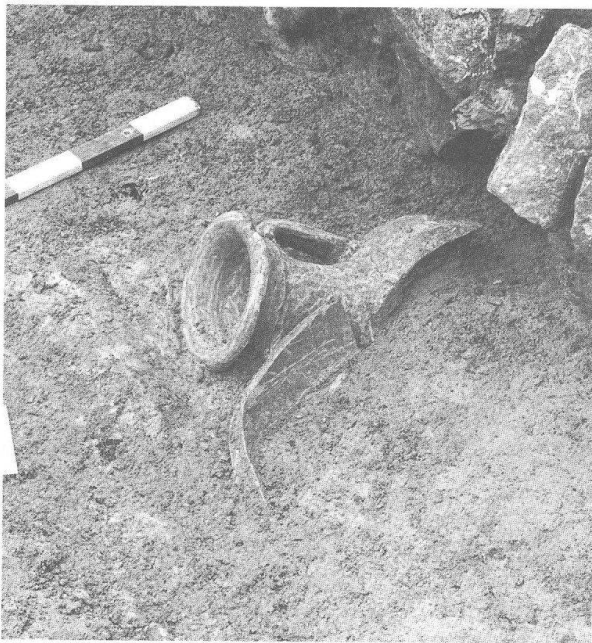
Abb. 40 Augst, Insula 22 (Grabung 1988.51), Zone 2, Bauzustand 3: Fragmentierte Amphore in der muldenförmigen Vertiefung neben der Latrinengrube.

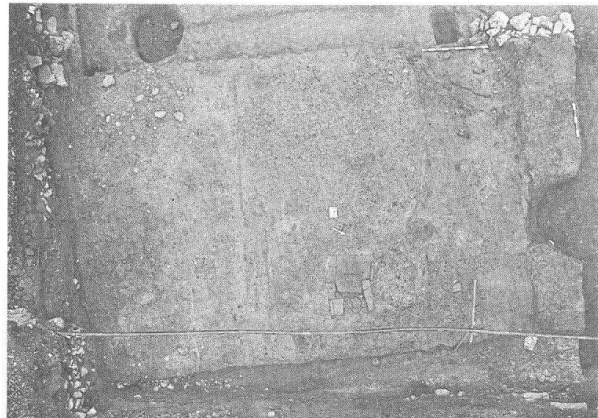
Abb. 47 Augst, Insula 22 (Grabung 1988.51), Zone 1, Bauzustand 3: Blick nach Osten. Raum mit Herdstelle zwischen W10 und W1.

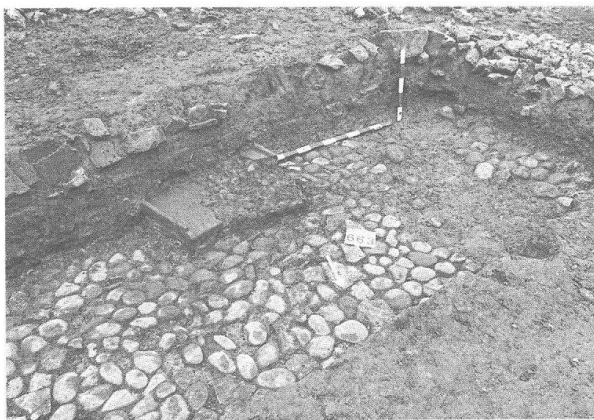
Abb. 50 Augst, Insula 22 (Grabung 1988.51), Zone 1, Bauzustand 5: Herdplatte auf dünner Sandsteinschicht über dem Kieselboden. M. etwa 1:50.

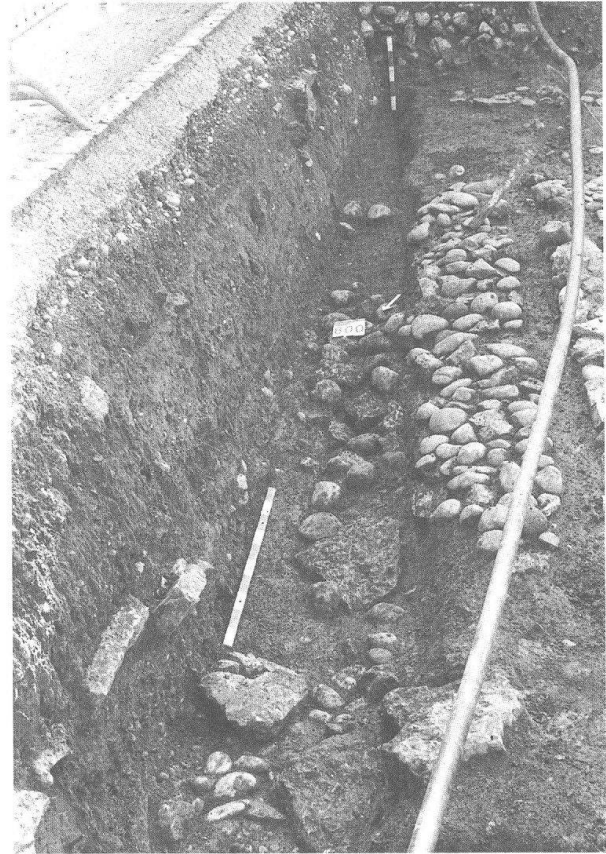
Abb. 51 Augst, Insula 22 (Grabung 1988.51), Zone 1, Bauzustand 5: Abgesunkener Kieselboden des Ostraumes über einem älteren Graben.

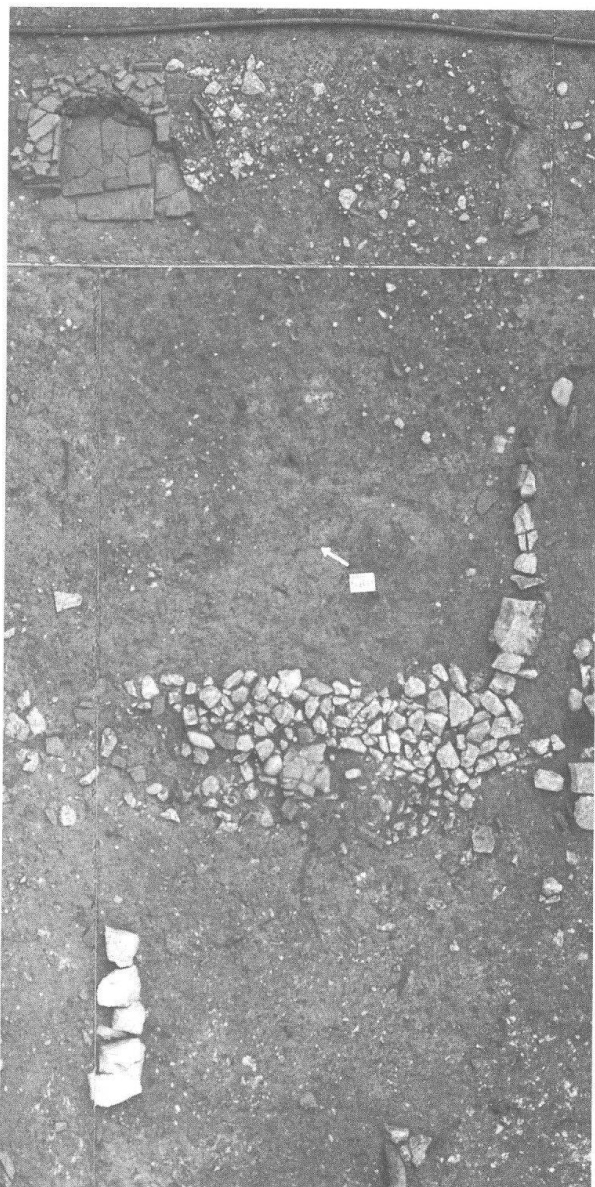
Abb. 52 Augst, Insula 22 (Grabung 1988.51), Zone 1: jüngster holzbauezeitlicher Lehmbo­den mit zugehöriger Herdstelle. Oben rechts ge­stellte Ziegel der Lehmwand S102 erkennbar, auf derselben Linie liegend wie die Stein­reihe (Auflager) in der Bildmitte; alle sicht­baren Baustrukturen zeitlich jünger als der Lehmbo­den. Fotomontage. M. etwa 1:50.

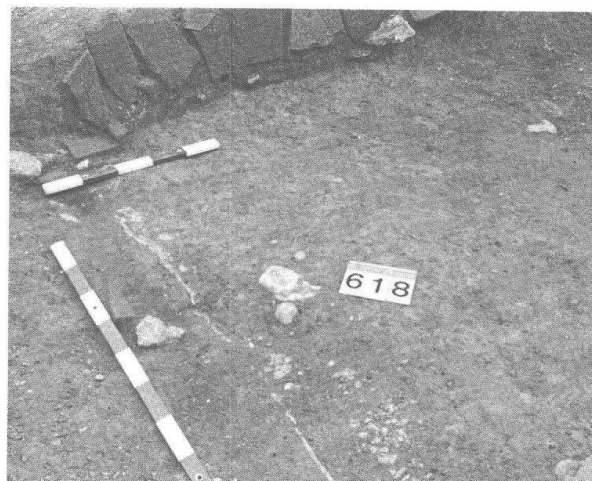
Abb. 53 Augst, Insula 22 (Grabung 1988.51), Zone 1: Lehmwand S102 mit gestellten Ziegelplatten in der Fundamentzone (Bildhintergrund) über älterer, an weissem Verputzstreifen erkennbaren Wand 133.

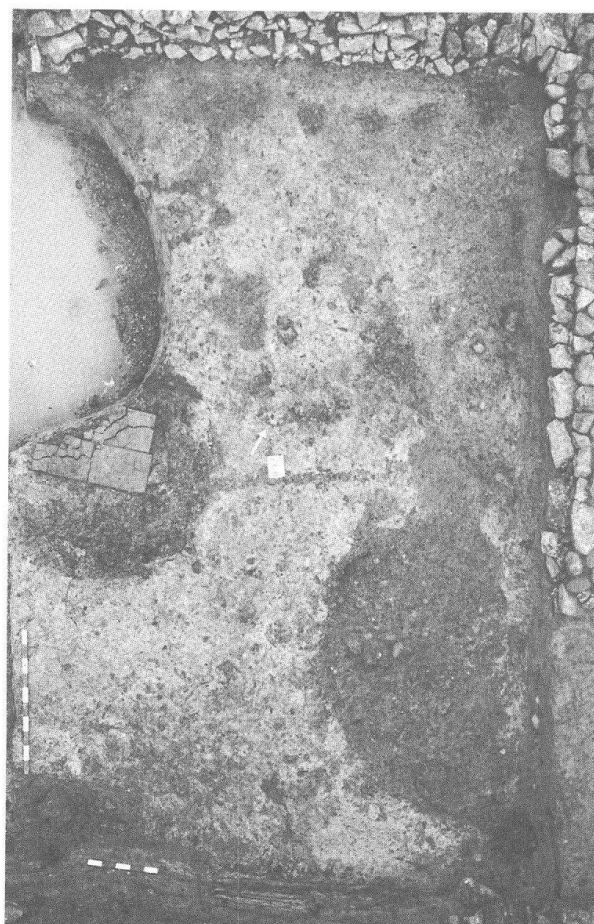
Abb. 54 Augst, Insula 22 (Grabung 1988.51), Zone 2, Bauzustand 3: eingebrachter Zimmerbo­den aus gestampftem gelbem Lehm, mit Herd­platte, dunklen Holzeinbauverfärbungen in der Fläche sowie zwei ineinandergeschach­telte Gruben (im Bild nicht unterscheidbar; verfüllte Latrine). M. 1:50.

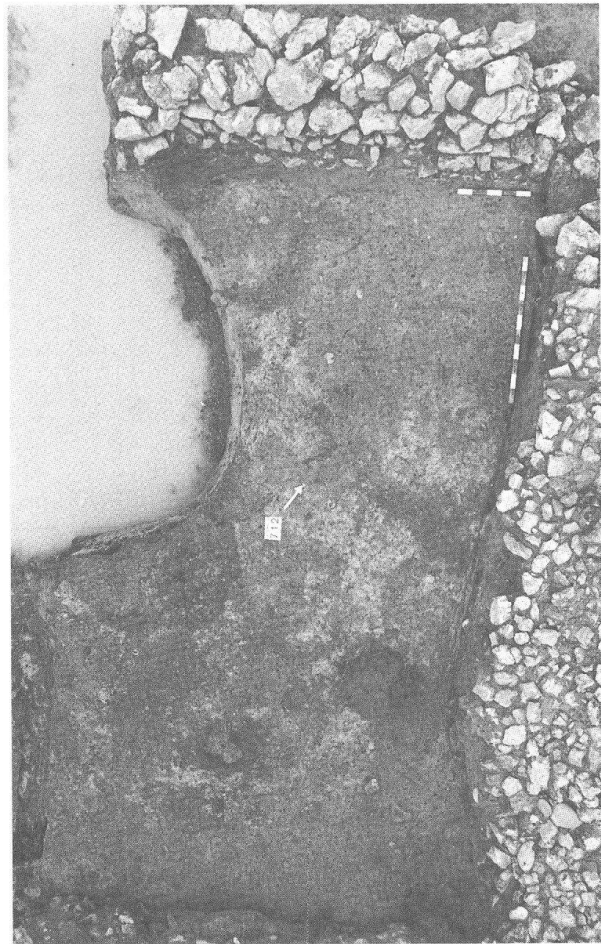
Abb. 55 Augst, Insula 22 (Grabung 1988.51), Zone 2, Bauzustand 3: Lehmbo­den, verschmutzt mit verziegelter Herdstelle (Abb. 21) in situ. M. etwa 1:50.

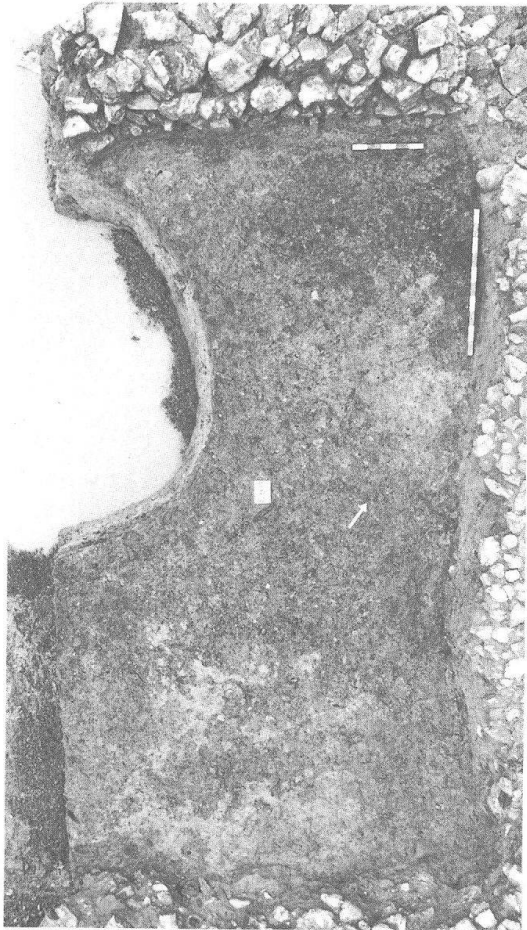
Abb. 56 Augst, Insula 22 (Grabung 1988.51), Zone 2, Bauzustand 4: ausgebreitete Umbauschicht ohne erkennbare Strukturen. M. 1:50.

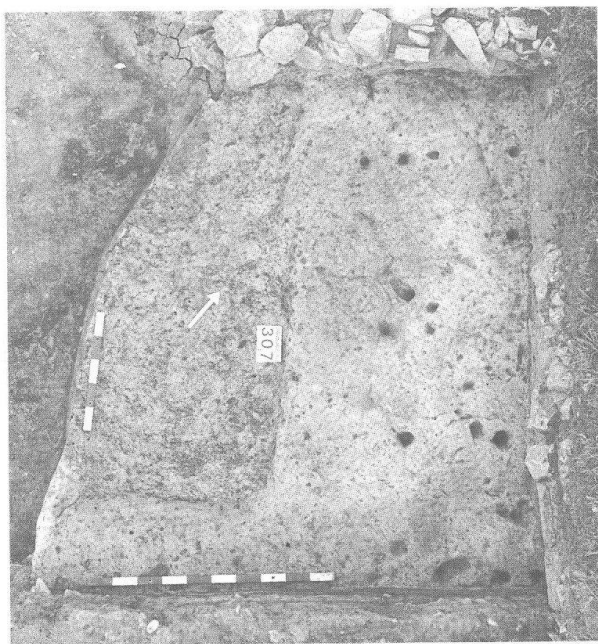
Abb. 58 Augst, Insula 22 (Grabung 1988.51), Zone 3, Bauzustand 1: Gruben 94 und 96 in ausgezeichnetem Zustand. M. etwa 1:30.

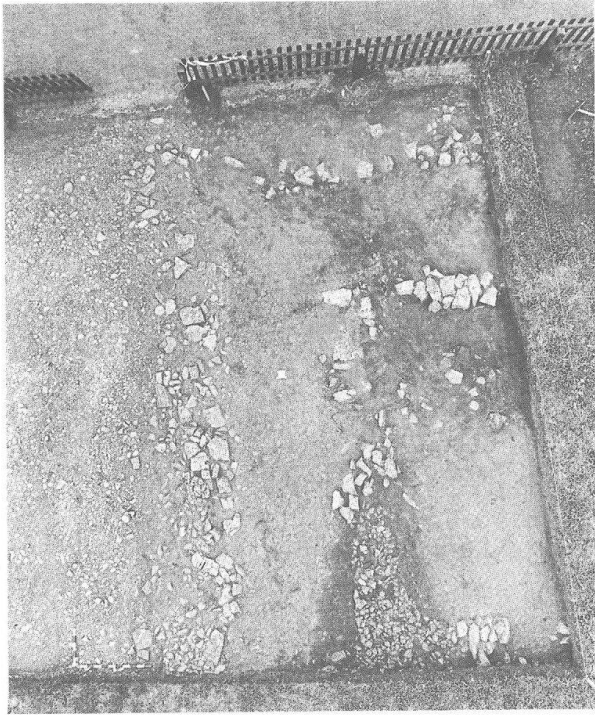
Abb. 60 Augst, Insula 22 (Grabung 1988.51), Zone 3: Unter dem Humus erscheinen spärliche Fundamentreste, Mauerraubgruben (mit kleinteiligem Bauschutt verfüllte Mauergruben). Die Schichten am oberen Bildrand datieren ins frühe 1. Jahrhundert, während am unteren Bildrand die jüngsten originalen Schichten in die zweite Jahrhunderthälfte gehören. Links die Schotterung der römischen Fortunastrasse. M. etwa 1:100.

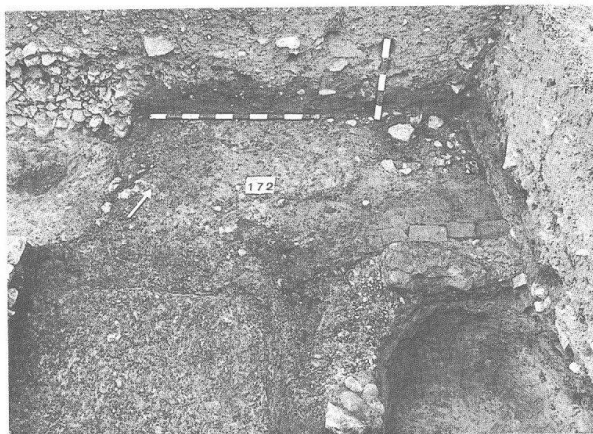
Abb. 61 Augst, Insula 22 (Grabung 1988.51), Zone 3, Bauzustand 5: Feuerplatte und zugehörige Grube 75 am linken, unteren Bildrand. M. etwa 1:45.

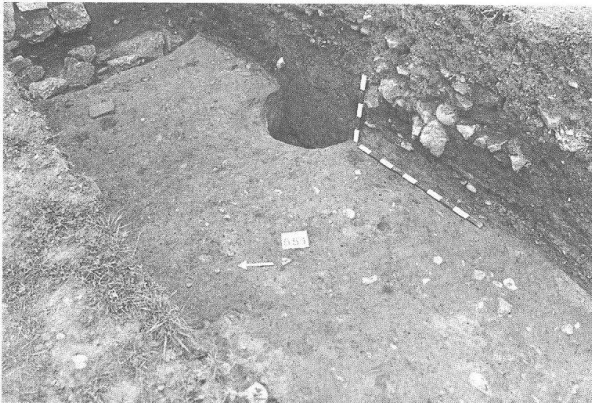
Abb. 62 Augst, Insula 22 (Grabung 1988.51): kiesig-lehmige Hofschicht, links im Hintergrund Kanälchen. M. etwa 1:50.

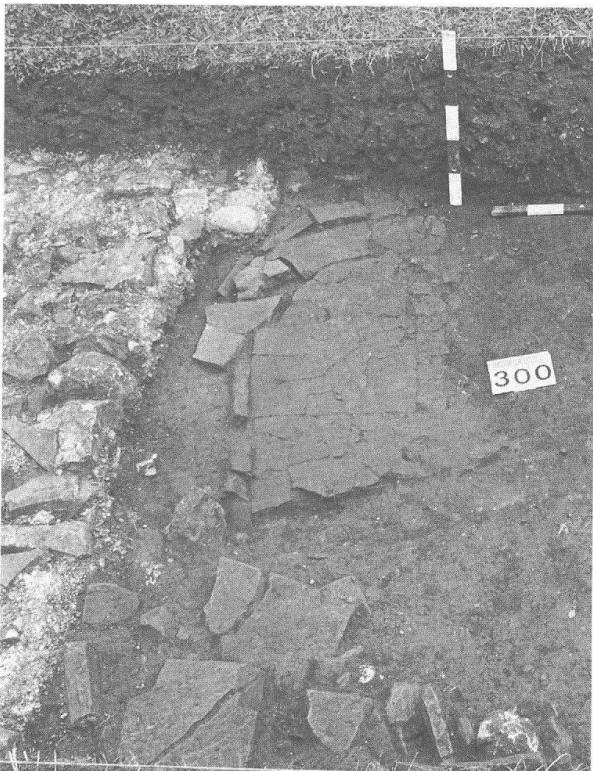
Abb. 63 Insula 22 (Grabung 1988.51): gestörte Herdstelle unmittelbar unter dem Humus.

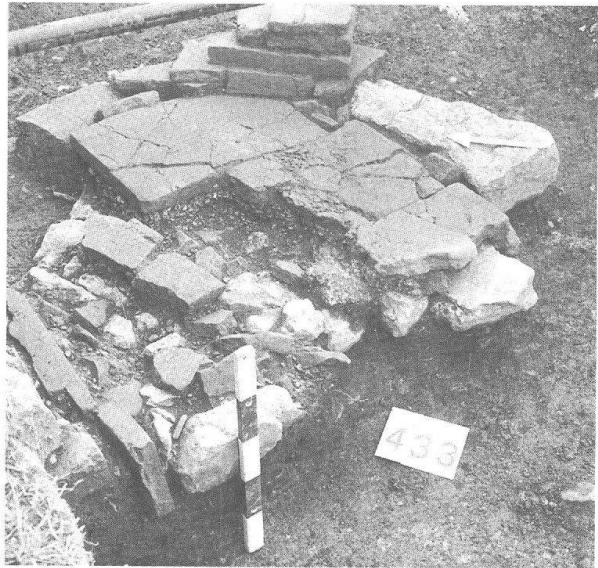
Abb. 64 Augst, Insula 22 (Grabung 1988.51): ältere, gestörte, u-förmige Herdstelle auf massivem Unterbau.

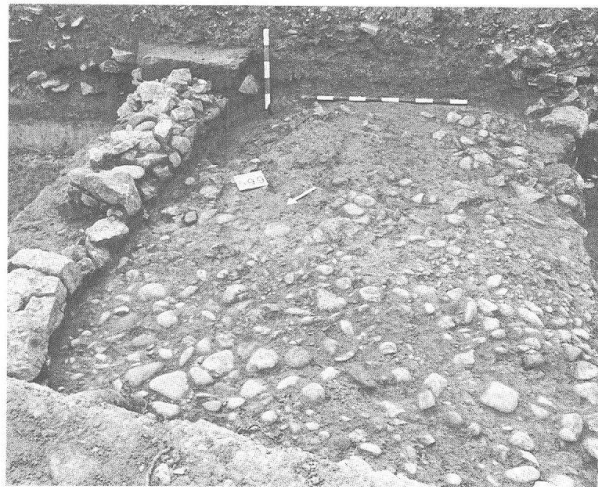
Abb. 65 Augst, Insula 22 (Grabung 1988.51): Kiesbelag im Südteil der Porticus an der Fortunastrasse. M. etwa 1:45.

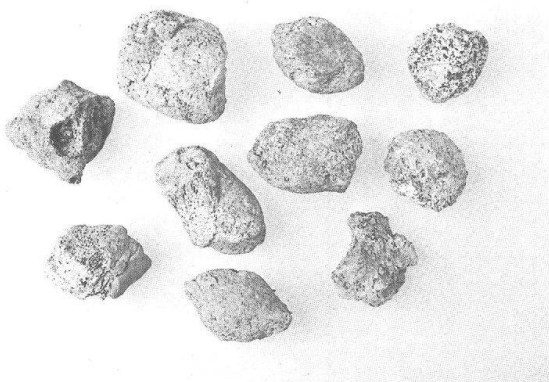
Abb. 67 Augst, Insula 22 (Grabung 1988.51), Zone 3, Bauzustand 3: «Kotsteine» aus dem oberen Teil der Latrine FK C0513.37, quergeschnittene oder beschädigte Teile zeigen die «schaumartige» Innenstruktur. M. 1:2.

Grube 87 (Abb. 38) befand sich in einem Bretterverschlag, der an eine kleine Kammer angebaut war, in welcher sich Amphoren befanden. Die 1.4 m lange und 0.4 m tiefe Grube (Bauzustand 3, Nordhaus; Abb. 25) lieferte an der Oberfläche und im oberen Einfüllungssteil mehrere von einem dünnen, weissen Kalkmantel umgebene «Kotsteine» (vgl. Anhang Abb. 66–68).

dem oberen Teil der Latrine (FK C05013.37, Abb. 66–68) wurden einzeln während ca. 48 Std. in physiologischer Kochsalzlösung eingeweicht und anschliessend mechanisch zerkleinert. Das so erhaltene Material wurde durch eine Gaze filtriert und in physiologischer Kochsalzlösung während mehreren Stunden sedimentiert. Je ein Teil der vier Sedimente wurde anschliessend einer mikroskopischen Prüfung unterzogen (*Sedimentation*).
