**Zeitschrift:** Jahresberichte aus Augst und Kaiseraugst  
**Band:** 12 (1991)

**Artikel:** Die vorläufigen Ergebnisse der Grabung 1990.51, Flächen 1 und 2 (Augst-Frauenthermen, Insula 17)  
**Autor:** Hoek, Florian / Schaub, Markus  
**DOI:** <https://doi.org/10.5169/seals-395509>

# Die vorläufigen Ergebnisse der Grabung 1990.51, Flächen 1 und 2 (Augst-Frauenthermen, Insula 17)

Florian Hoek  
(mit einem Beitrag von Markus Schaub)

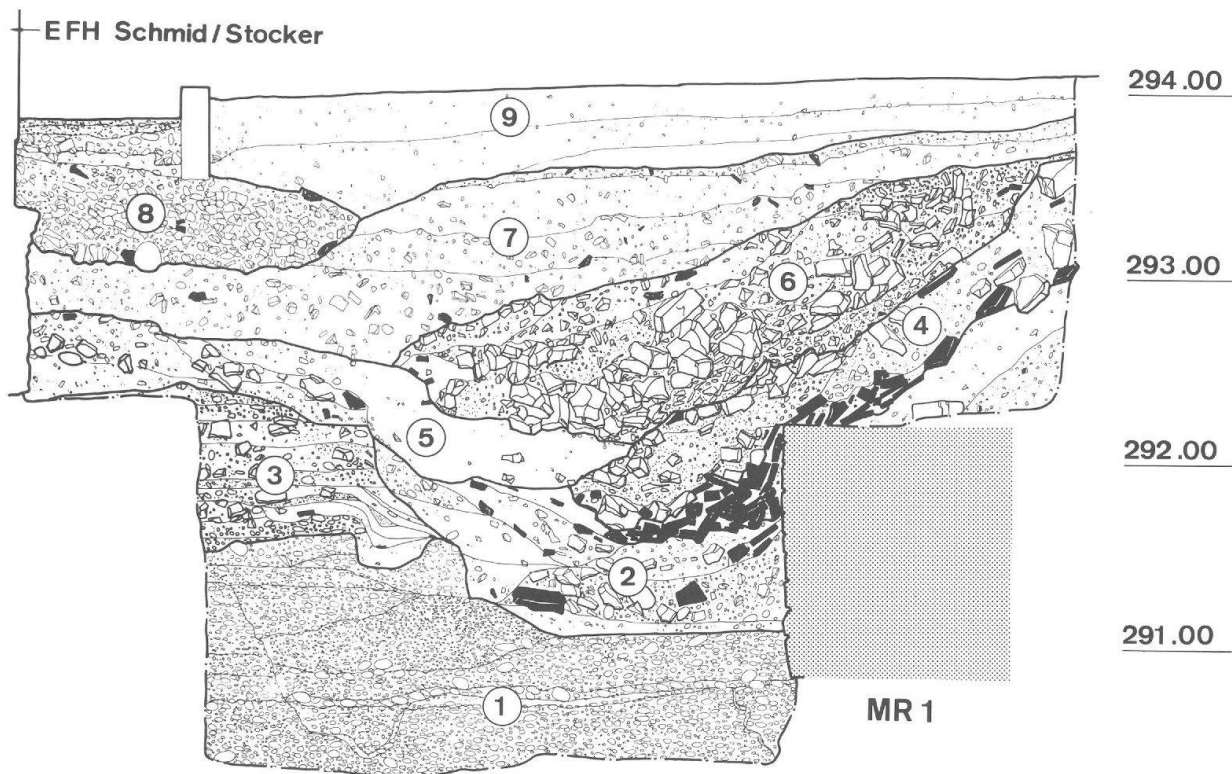
Abb. 2 Augst BL, Nordwestfront Frauenthermen, Grabung 1990.51. Profil 1 mit der Mauer 1 (MR 1) und dem Einfamilienhaus Schmid/Stocker (links am Rand des Bildausschnittes). Die Mauer 1 läuft schräg aus dem Profil. Zu deren genauen Lage siehe Abb. 1. M. 1:40.

- 1 Gewachsener Boden
- 2 Erste Kanalverfüllung (Kanalsohle; die Schichten 2 und 4 waren nicht immer deutlich zu trennen)
- 3 Strassenkörper
- 4 Dachversturz
- 5 Antike Humusschicht
- 6 Mauerversturz
- 7 Humuspaket 1
- 8, 9 Modernes Humuspaket 2.

Über diesem Dachversturz lag ein Humuspaket (Abb. 2, Schicht 5), welches auch über die oben beschriebenen Strassenkörper hinwegzieht. Diese humösen Schichten werden überlagert von einem besonders mächtigen Kalkbruchsteinpaket, das mit viel Mörtel vermischt ist (Abb. 2, Schicht 6). Es dürfte sich vor allem um Steine der Mauern 1 und 2 handeln, die im Zusammenhang mit dem später einsetzenden allmählichen Zerfall der Frauenthermen in den Kanal verstürzt sind. Die humöse Schicht zwischen den beiden Versturzphasen könnte dahingehend gedeutet werden, dass zwischen der Zerstörung und dem Zerfall der Mauern 1 und 2 eine gewisse Zeitspanne verstrichen sein muss.

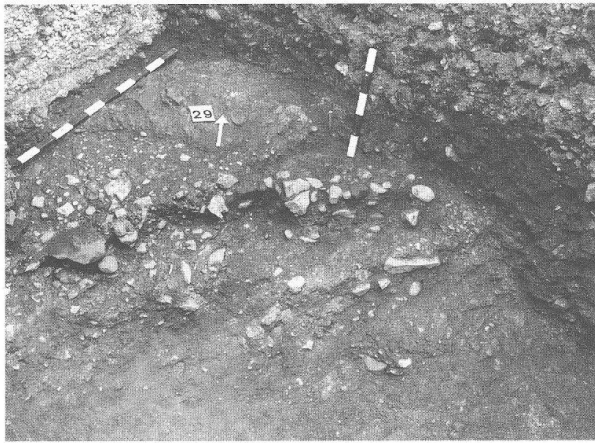
Abb. 4 Augst BL, Nordwestfront Frauenthermen, Grabung 1990.51. Feld 1. Blick von Süden auf die angeschnittenen Schichten der Strassenkörper. Links im Hintergrund das Fundament des Einfamilienhauses Schmid/Stocker. Im Vordergrund die Böschung des Kanals.

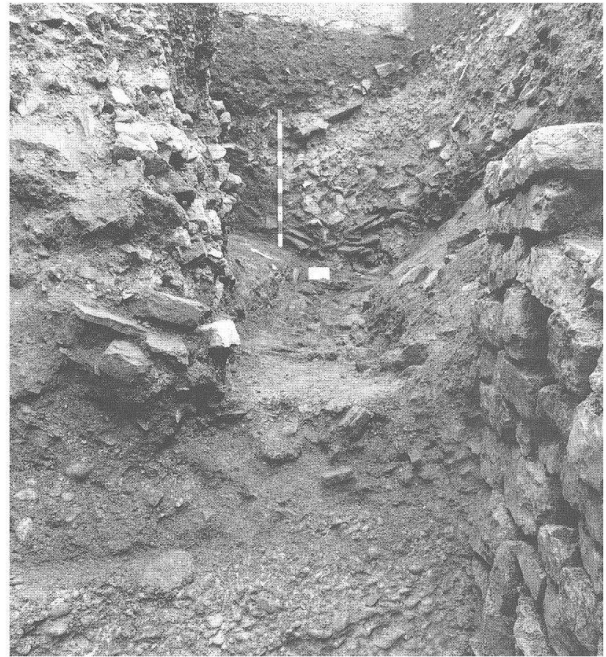
Abb. 6 Augst BL, Nordwestfront Frauenthermen, Grabung 1990.51. Feld 2. Blick von Westen in den Kanal nach Abtrag des Dach- und Mauerversturzes, der im Hintergrund (Profil 14, mit Messlatte) und im Vordergrund auf der linken oberen Bildseite noch zu sehen ist. Auf der rechten Bildseite die Mauer 1.

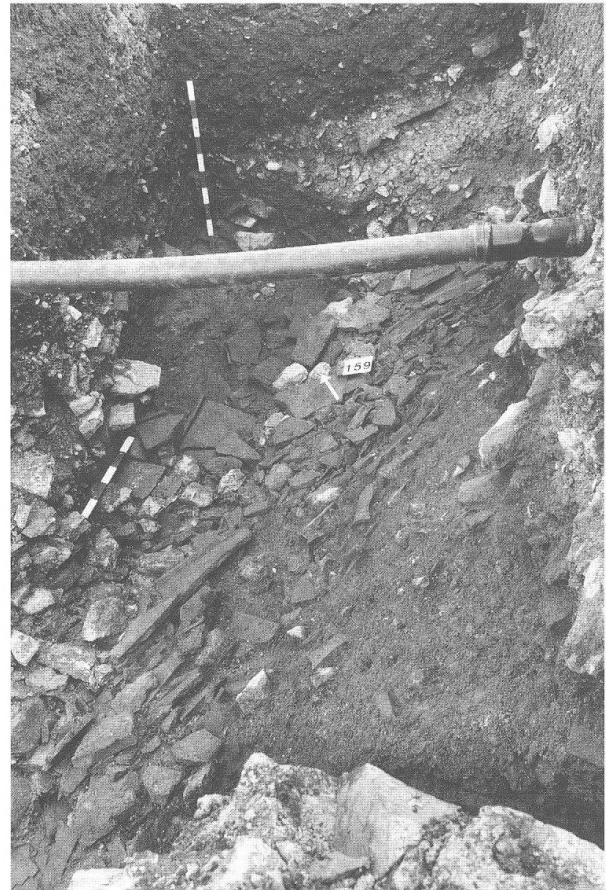
Abb. 7 Augst BL, Nordwestfront Frauenthermen, Grabung 1990.51. Feld 2. Oberkante des Dachversturzes im Kanal. Rechts die Böschung gegen die Frauenthermen. Im Vordergrund der Eckbereich von Mauer 1 und 2. Blick von Südwesten.

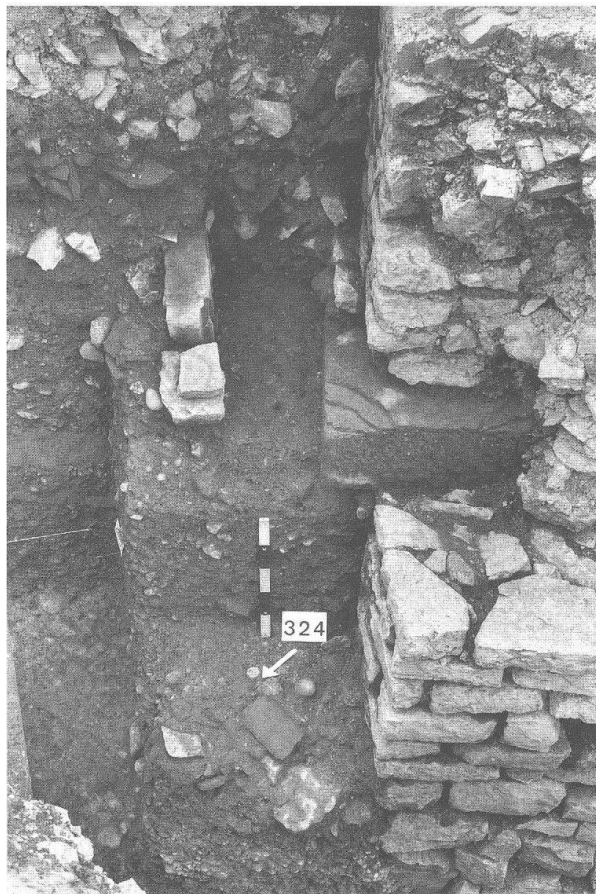
Abb. 8 Augst BL, Nordwestfront Frauenthermen, Grabung 1990.51. Feld 2. Ansicht des Seitenkanals von Nordwesten. Auf der rechten Bildseite die Mauer 2 (unten 1., oben 2. Bauzustand).

Im weiteren wurde durch unsere Grabung ein kleiner Seitenkanal unbekannter Funktion angeschnitten (Abb. 8), welcher östlich an die Mauer 2 anschliesst, parallel zu dieser verläuft und im rechten Winkel zum grossen Kanal steht. Eventuell besteht ein Zusammenhang mit einem von R. Laur-Belart 1937 ausge-

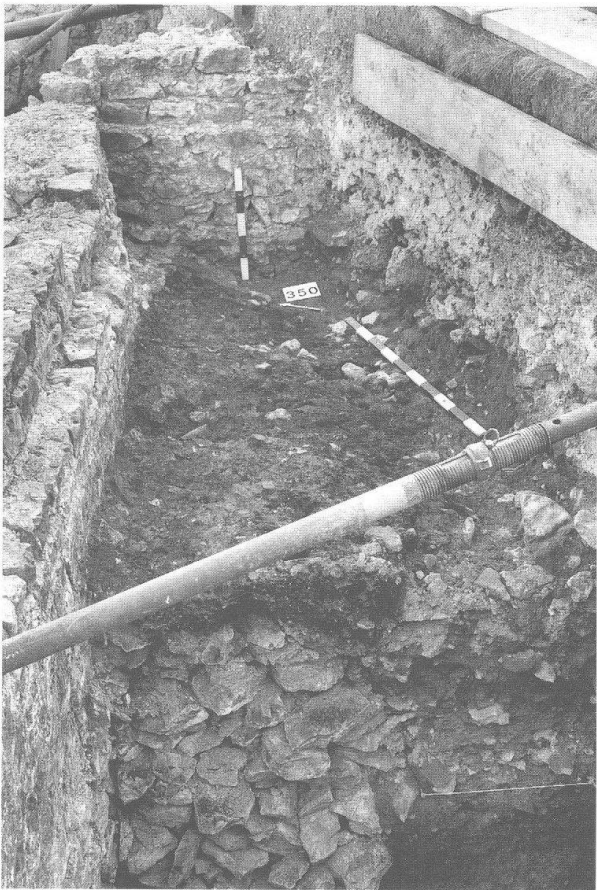
Abb. 14 Augst BL, Nordwestfront Frauenthermen, Grabung 1990.51. Feld 9. Blick von Südwesten auf den Brandhorizont Phase IV. In der unteren Bildhälfte das bereits teilweise abgetragene Profil 11 mit dem angeschnittenen oberen Teil des Drainagekoffers. Hinten links Mauer 1 mit der Reparatur von Bauzustand 2 (vgl. Abb. 21).

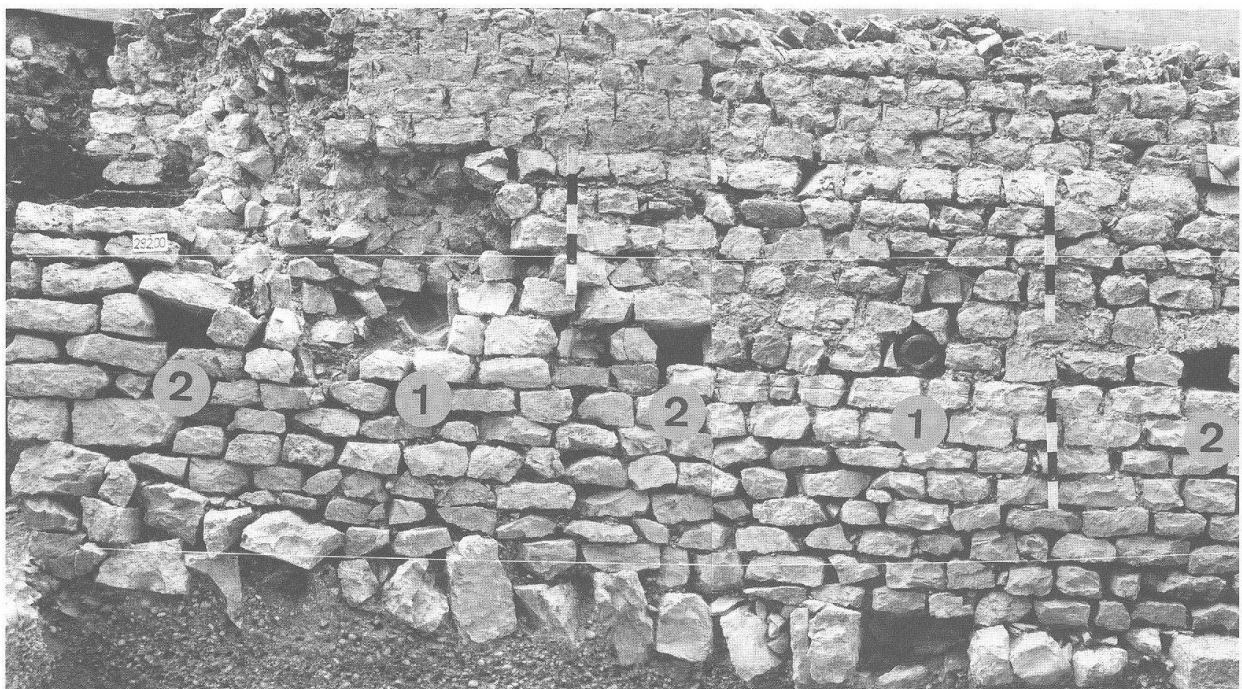
Abb. 19 Augst BL, Nordwestfront Frauentermen, Grabung 1990.51. Ansicht an die Mauer 1 von Norden (Aussenseite). Unterhalb der Höhenlinie 292,00 m ü. M. (obere Schnur) sind die Röhren aus Imbrices (1) und die Gerüstbalkenlöcher (2) zu erkennen. Drei Lagen oberhalb der Höhenlinie 292,00 m ü. M. ist die Fase des 1. Bauzustandes zu erkennen. M. 1:25.

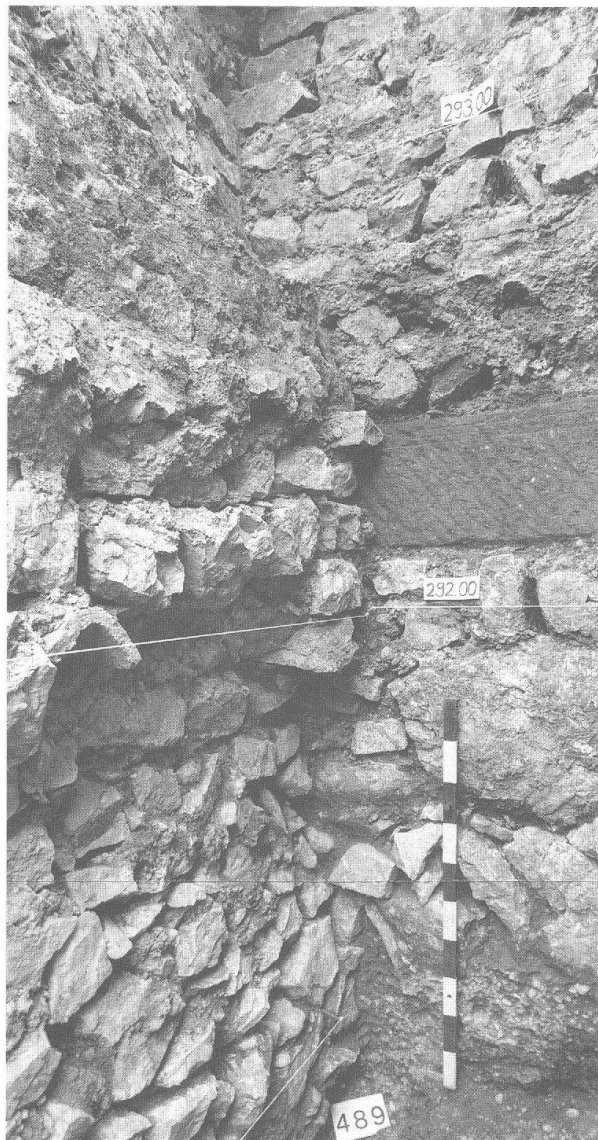
Abb. 20 Augst BL, Nordwestfront Frauenthermen, Grabung 1990.51. Ansicht an den Winkel zwischen Mauer 1 (links) und 2 von Südwesten. Bis etwa auf die Höhenlinie 292,00 m ü. M. sind beide Mauern gegen die Erde gefügt worden. Auf der linken Bildseite in der Mitte ist der obere Imbrex einer «Entwässerungsröhre» zu erkennen; auf der rechten Seite die «Sandsteinplatte», darüber der 2. Bauzustand von Mauer 2 mit der zugehörigen Fase (am oberen Bildrand).

Die Mauer 2, welche mit der Mauer 1 im Verband gemauert ist (Abb. 20–22), konnte nur gerade auf einer Strecke von etwa 1 m ausgegraben werden. Sie ist in diesem Bereich folgendermassen aufgebaut (Abb. 9): Auf einem 0,4–0,5 m dünnen Fundament (9), das in den gewachsenen Kies eingetieft ist und aus zum Teil kopfgrossen, unregelmässig eingebrachten Kalkbruchsteinen besteht, sind noch etwa 0,6 m des aufgehenden Mauerwerkes erhalten. Den oberen Abschluss bildet eine 0,75 m breite und 1,4 m lange Sandsteinplatte (10) unbekannter Funktion (Abb. 22). Auf jeden Fall handelt es sich nicht um eine Eckverstärkung, wie sie für römische Mauern durchaus geläufig ist<sup>64</sup>, denn sie ist hier nicht im Eckbereich zwischen Mauer 1 und 2 verbaut.

Die Mauer 2 ist bei diesem Brand bis auf die Höhe der eingebauten Sandsteinplatte beschädigt worden und musste somit oberhalb dieses Bereichs für den 2. Bauzustand neu errichtet werden. Dies lässt sich daran ablesen, dass die Brandschicht der Phase IV<sup>69</sup> schräg abgeschnitten worden ist, weil die Mauerfront leicht in westlicher Richtung versetzt wurde (Abb. 9, Schicht 6). Die Fase des 2. Bauzustandes von Mauer 1 und 2 (Abb. 20; 21) befindet sich auf derselben Höhe.

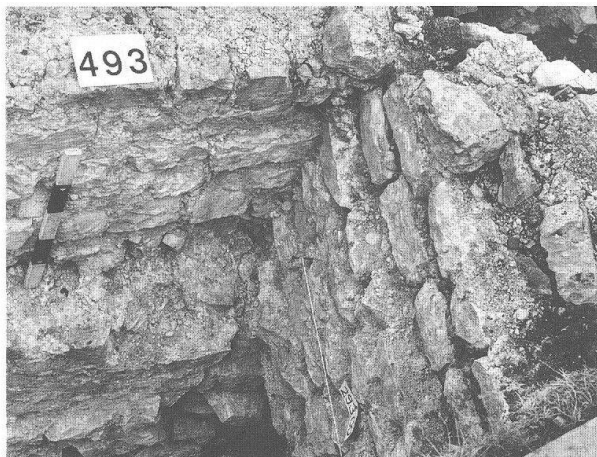
Abb. 21 Augst BL, Nordwestfront Frauenthermen, Grabung 1990.51. Blick von Süden auf die Ecke von Mauer 1 (links) und 2. Oberhalb des Absatzes auf der linken Bildseite die Reparaturstelle – wichtigster Zeuge des 2. Bauzustandes; dazu gehört auch der damit im Verband errichtete obere Teil von Mauer 2 (rechts). Vgl. Abb. 14 und 20, oben.

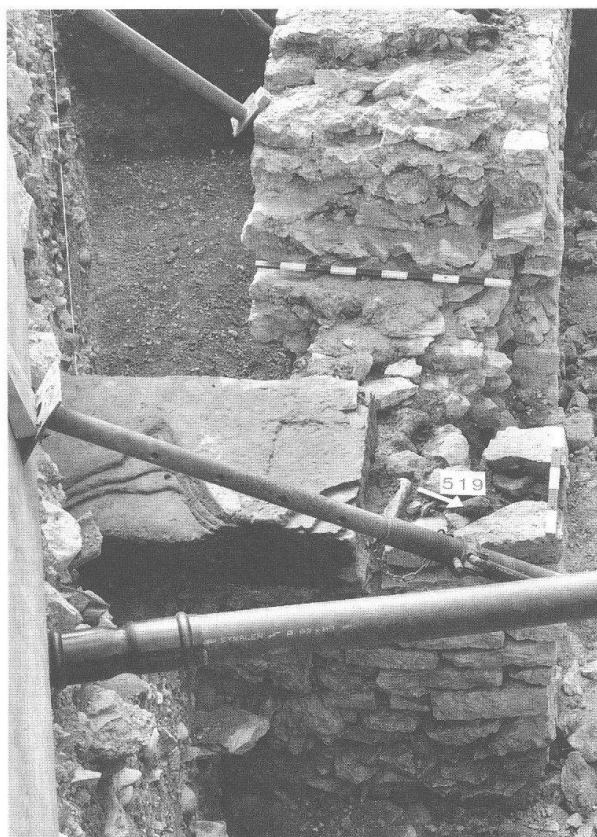
Abb. 22 Augst BL, Nordwestfront Frauenthermen, Grabung 1990.51. Ansicht von Osten an den Eckverband von Mauer 1 (hinten) und 2 nach dem Abtragen der zum 2. Bauzustand gehörenden Mauerteile. In der Bildmitte die «Sandsteinplatte» des 1. Bauzustandes.
