Ausgrabungen im Areal der E. Frey AG (Grabung 1998.60)

Hans Sütterlin

Die Fortsetzung der 1997 begonnenen Ausgrabungsarbeiten erbrachte einige interessante Detailbefunde, die im Sinne eines Vorberichtes kurz vorgestellt werden. Neben der Entdeckung eines intakten, in seiner Funktion noch nicht geklärten, unterirdischen Gewölbes sind vor allem gewerbliche Einrichtungen wie ein Schmelzofen(?) und Reste von vier Töpferöfen hervorzuheben. In zwei Töpferöfen hat sich aufgrund ausserordentlich guter Erhaltungsbedingungen ungebrannte Keramik erhalten, die einen Einblick in das im Töpfereibetrieb produzierte Formenspektrum erlaubt.

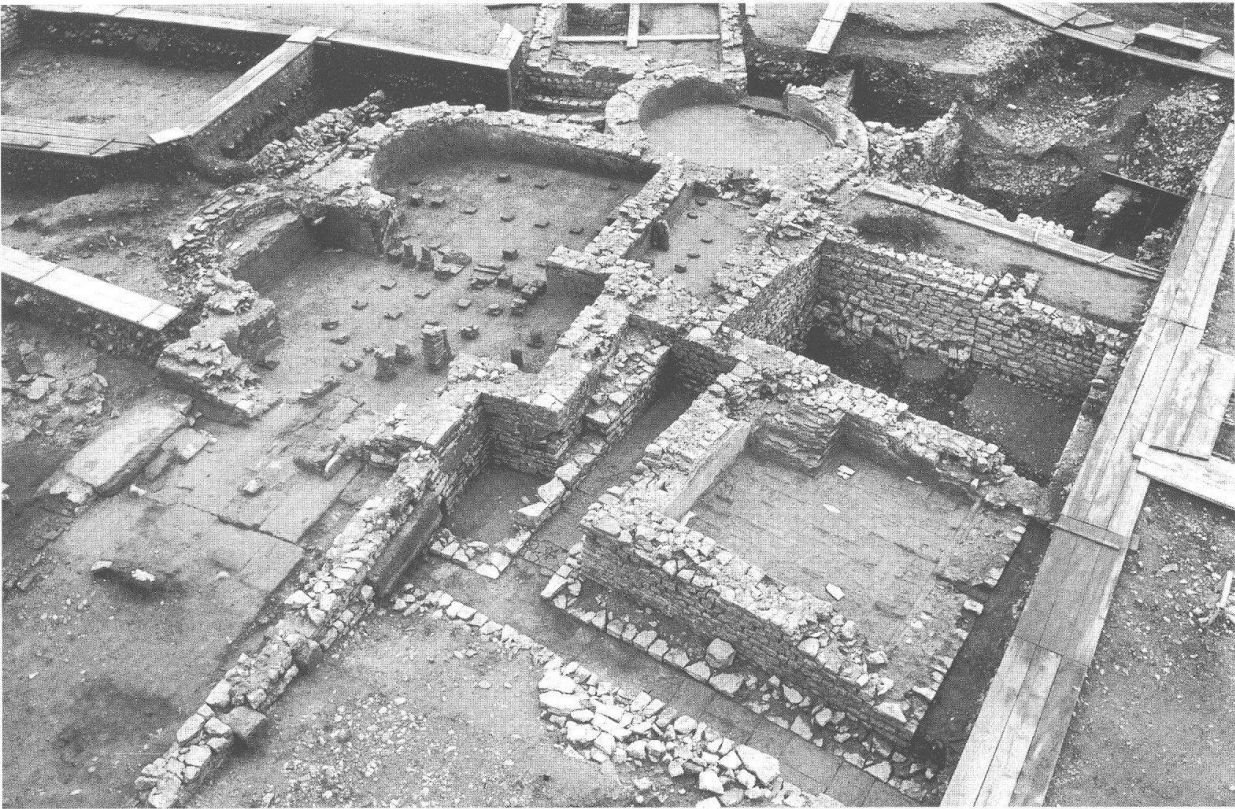
Abb. 3: Augst BL, E. Frey AG (Grabung 1997.60/1998.60). Übersicht über das 1997 freigelegte Bad (Abb. 2,4,5) am Fusse der Stützmauer (Abb. 2,1; hier nicht im Bild). Blick nach Norden.

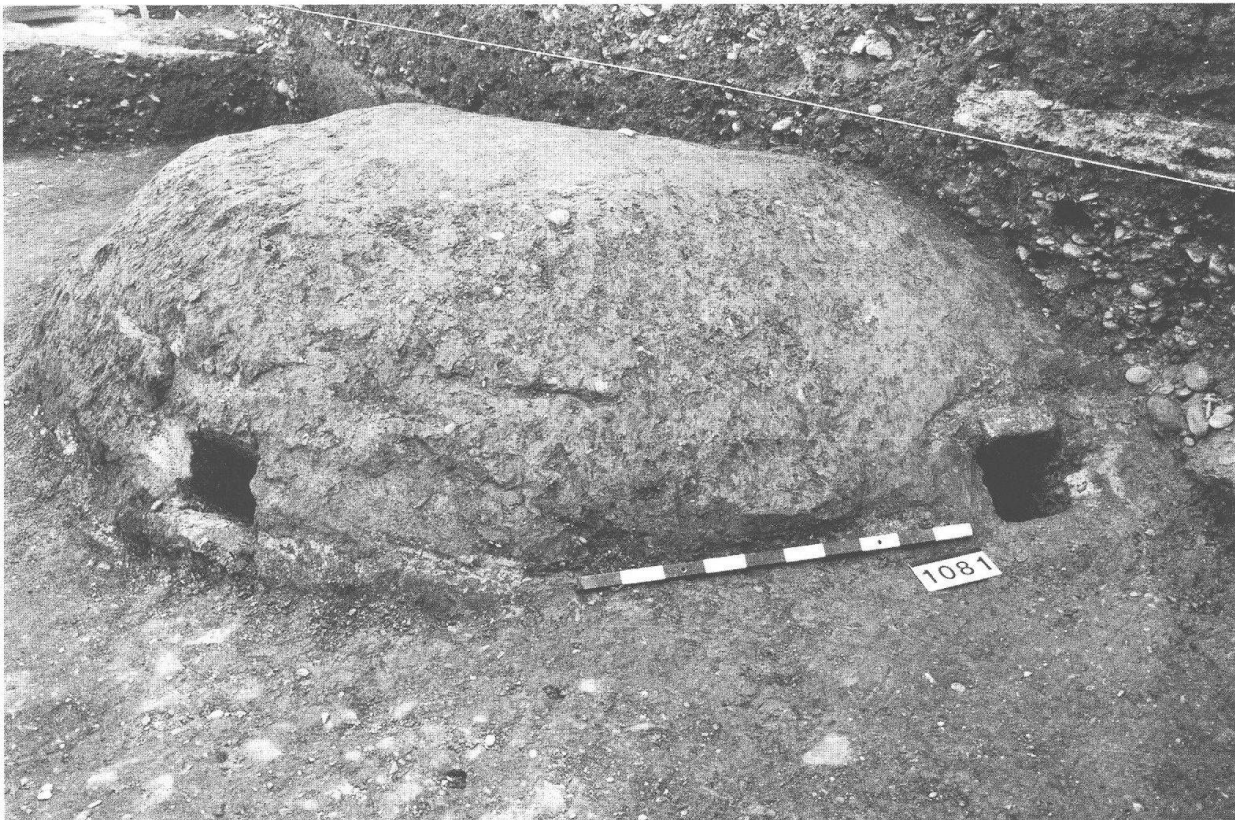
Abb. 4: Augst BL, E. Frey AG (Grabung 1998.60). Aussenansicht des intakten Gewölbes (Abb. 2,2) mit zwei Lüftungs(?)löchern, von Westen.

miger Lehmhaufen zum Vorschein (Abb. 2,2 und 4). Bei den weiteren Grabungsarbeiten am Rande des Lehmhaufens brach der von Grabungsmitarbeiter Carmelo Middea gesteuerte Kleinbagger mit einer Raupe in einen kleinen Hohlraum ein. Das Sediment war eingebrochen – wie sich später herausstellte just im Bereich eines der Lüftungs(?)löcher des unterirdischen Gewölbes (Abb. 4, links und rechts).

Nachdem die ungewöhnliche Struktur weiter freigelegt war, zeigte sich, dass es sich bei dem kalottenförmigen Lehmhaufen um die Aussenseite eines noch intakten Gewölbes handelte⁷. Die Aussenseite des aus Tuffsteinen errichteten Gewölbes war mit einer Ziegelschrottmörtelschicht abgedichtet, die wiederum mit einer rund 5 cm dicken Schicht Lehm verstrichen war⁸. Durch drei etwa 15 × 20 cm messende Lüftungs(?)löcher (Abb. 4) konnte ein erster Blick ins Innere der Konstruktion geworfen werden. Mit Hilfe einer für die Untersuchung von Rohrleitungen konstruierten ferngesteuerten Kamera ist anschliessend eine nähere Inspektion des schätzungsweise 5,5 Meter im Durchmesser und 4,5 Meter hohen Hohlraumes vorgenommen worden⁹.

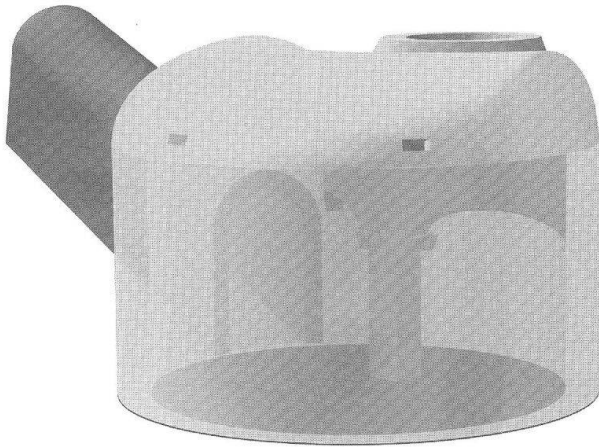
Abb. 9: Rekonstruktionsversuch des unterirdischen Gewölbes. Blick von Südwesten.

Die Abbildung 9 soll einen Versuch darstellen, den dreidimensionalen Aufbau des Gewölbes beim jetzigen Kenntnisstand zu illustrieren. Zur Funktion des Bauwerkes können derzeit nur Hypothesen aufgeführt werden. Zum einen wurde an eine Art Zisterne gedacht, zum anderen weist der Grundriss Ähnlichkeit mit dem sog. Brunnenhaus bei der Villa von Seeb auf¹⁵. Aufgrund der vermuteten Zweiphasigkeit des Mauerwerkes wäre natürlich auch an eine primäre und an eine sekundäre Funktion des Bauwerkes zu denken.

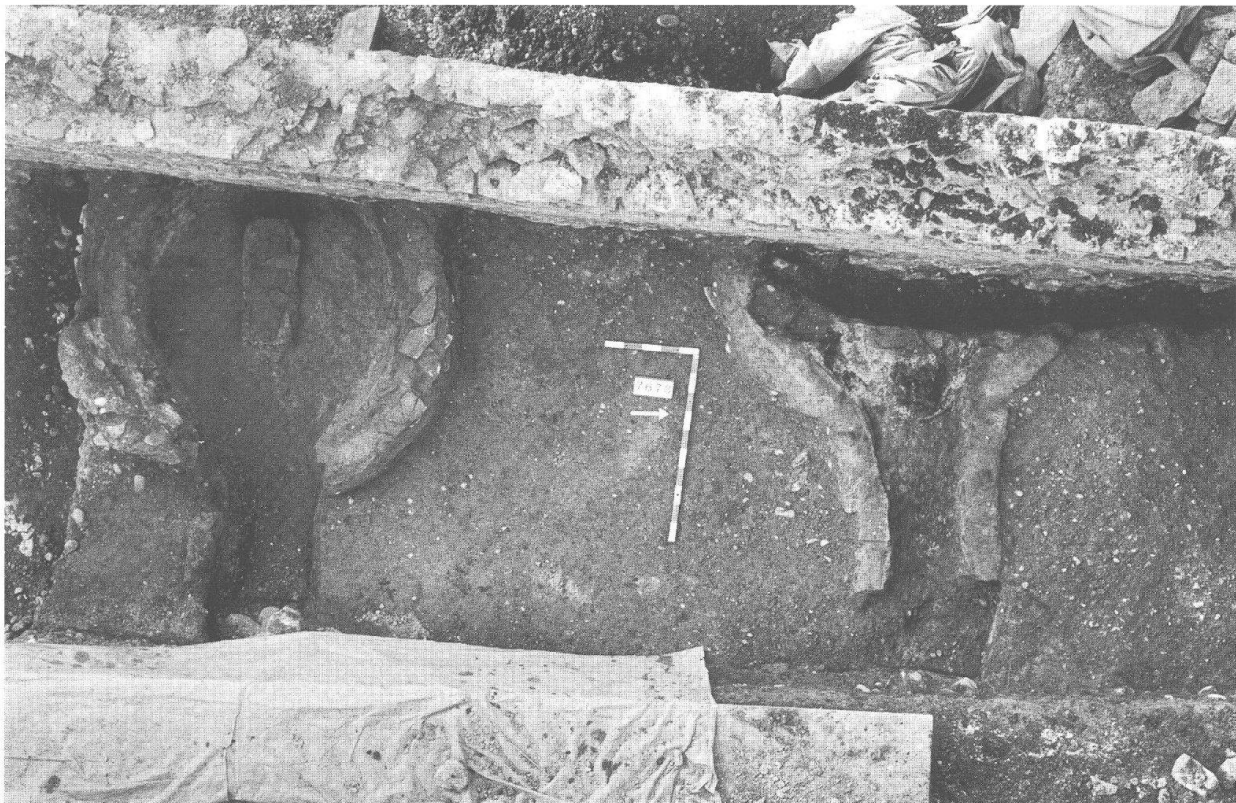
Abb. 10: Augst BL, E. Frey AG (Grabung 1998.60). Blick auf den Töpferofen 2 (links) und Töpferofen 3 (rechts). Gut zu erkennen sind die massiven Eingriffe durch jüngere Baustrukturen. Zur Lage vgl. Abb. 2,6.

Drei Töpferöfen (Abb. 2,6 und 10) waren sehr stark durch die spätere römische Bautätigkeit in Mitleidenschaft gezogen worden. Bei zweien dieser von Mauern durchschlagenen Öfen handelt es sich streng genommen um zwei Phasen an ein und demselben Ofen. Der ältere Ofen hatte eine nach Norden gerichtete Einfeuerungsöffnung besessen. Nachdem dieser Ofen aufgegeben worden ist, wurde am gleichen Standort, aber etwas höher gelegen ein zweiter Töpferofen errichtet, bei dem jetzt die Bedienung von Osten her erfolgte.

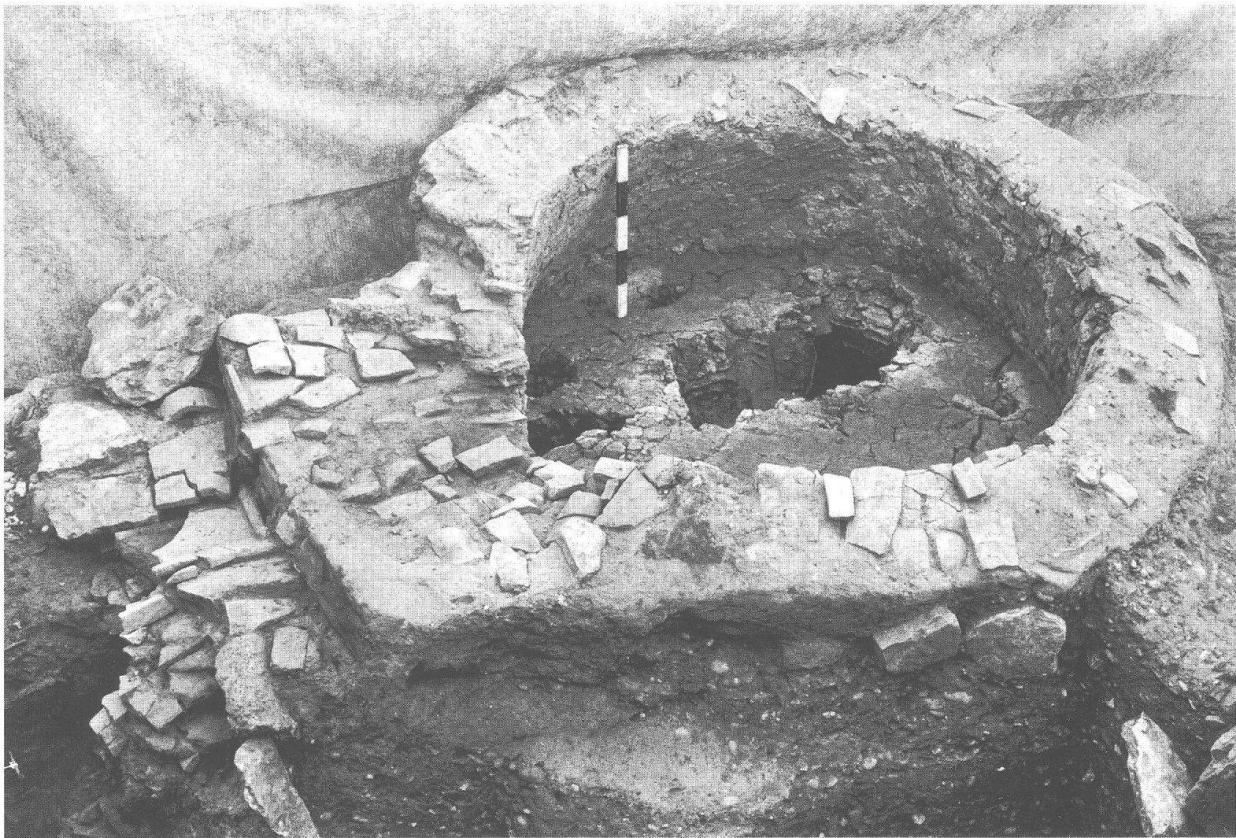
Abb. 11: Augst BL, E. Frey AG (Grabung 1998.60). Blick auf den am besten erhaltenen Töpferofen 1 (Abb. 2,7). In der Mitte der Lochtenne ist der Einbruch in den zentralen Heizkanal zu erkennen.

Der Töpferofen 1 zeichnete sich durch seinen *hervorragenden Erhaltungszustand* aus (Abb. 2,7 und 11). Die Wand der Brennkammer war stellenweise noch bis zu 50 cm hoch erhalten, die Lochtenne befand sich ausser einer Einbruchstelle im Zentrum des Ofens ebenfalls noch in sehr gutem Zustand. Entgegen der Ausrichtung der anderen Öfen war bei diesem der Heizkanal nach Süden

ausgerichtet. Der Feuerraum bestand aus einem in der Längsachse verlaufenden Heizkanal, der am nördlichen Ende breiter werdend zu zwei Öffnungen in der Lochtenne führte. Durch diesen zentral verlaufenden Kanal wurden auch die in der Mitte des Ofens liegenden Öffnungen sowie die seitlich von ihm abgehenden Kanäle gespiesen, welche die erhitzte Luft zu weiteren, ringförmig angeordneten Öffnungen führten.

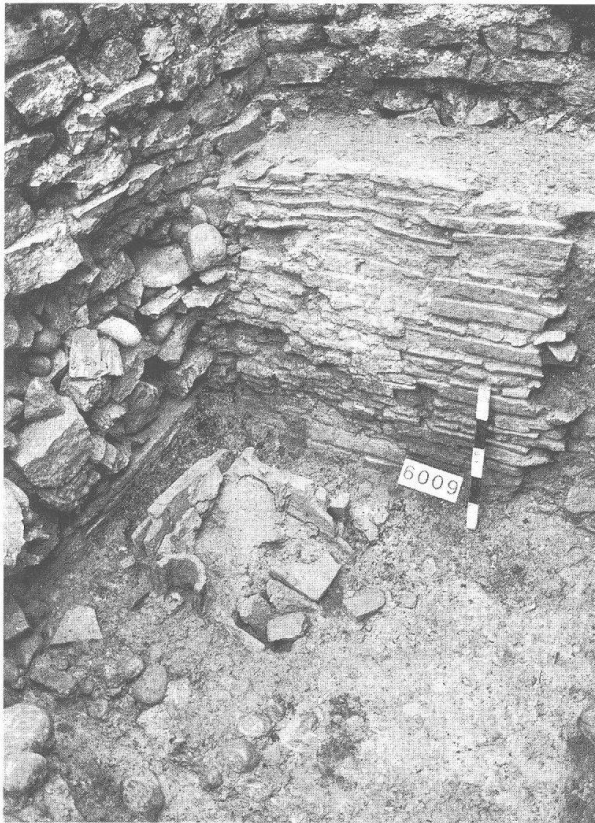
Abb. 13: Augst BL, E. Frey AG (Grabung 1998.60). Aus hochkant gestellten Leistenziegeln und mit einem Lehmaustrich versehener Schmelzofen (Abb. 2,5). Der Ofen war auf zwei Seiten von einem Hitzeschild aus Ziegelmauern umgeben. Die Kalksteinmauer repräsentiert eine jüngere Phase (Badegebäude). Bei ihrem Bau wurde eine der Ziegelmauern fast gänzlich abgetragen.

Reste einer weiteren gewerblichen Einrichtung, die auf eine Verarbeitung von Metall hindeuten, fanden sich am südlichen Grabungsrand unter dem Praefurnium für das Caldarium (Abb. 2,5). Es handelte sich um eine ca. 50×50 cm messende Konstruktion aus hochkant gestellten Leistenziegeln und einem mit der Wölbung nach innen verbauten Hohlziegel (Abb. 13). Im Innern war die Anlage mit Lehm derart ausgestrichen, dass ein Gefälle entstand, dessen tiefster Punkt bei einer kreisrunden Vertiefung an der nordwestlichen Ecke gelegen ist. Auf zwei Seiten war die Konstruktion von rund 1 Meter hohen Ziegelmauern, die auf der Aussenseite mit Lehm verstrichen waren, umgeben. Möglicherweise handelt es sich um einen Ofen, mit dem Metall – viel-

leicht Altmetall zur Wiederverwendung – eingeschmolzen worden ist. Die runde Vertiefung möchten wir als Standort eines Gefäßes oder Tiegels ansprechen, in dem das Schmelzgut aufgefangen wurde¹⁸.

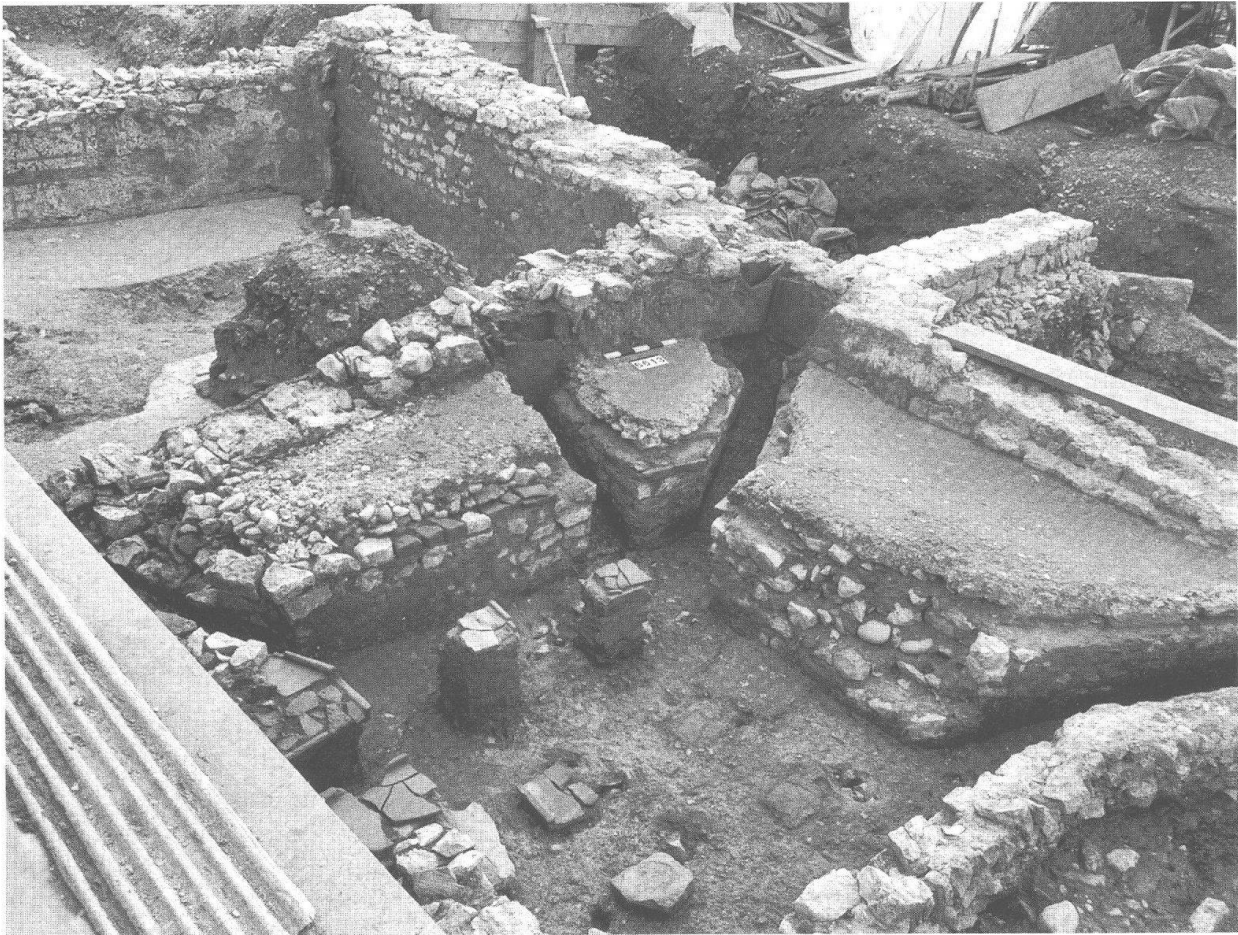
Abb. 18: Augst BL, E. Frey AG (Grabung 1998.60). Blick von Norden in die zwei hypokaustierten Räume (Abb. 2,8). An der Mauer im Hintergrund links ist noch ein Rest der Wandmalereidekoration erhalten.

Zwei nebeneinander liegende, mit Hypokaustheizungen ausgestattete Wohnräume kamen im nördlichen Teil der Grabungsfläche zum Vorschein (Abb. 2,8 und 18); dort gehören sie zu den jüngsten Strukturen.

Das Bodenniveau des nördlichen Raumes lag höher als dasjenige des südlich direkt anschliessenden Raumes, weshalb sich im ersten vom Aufgehenden nur etwa drei Steinlagen erhalten hatten. Wie geringe Reste an der Westwand belegen, waren die Wände des Raumes bemalt. Der Hypokaust bestand aus einem etwa 2×2 Meter messenden, zentral gelegenen Hohlraum, von dem vier Kanäle abgingen, welche die erwärmte Luft den in die Wände eingelassenen, aus Leistenziegeln konstruierten Abzügen zuführten (Abb. 18).
