Ausgrabungen in Kaiseraugst im Jahre 1998

Urs Müller

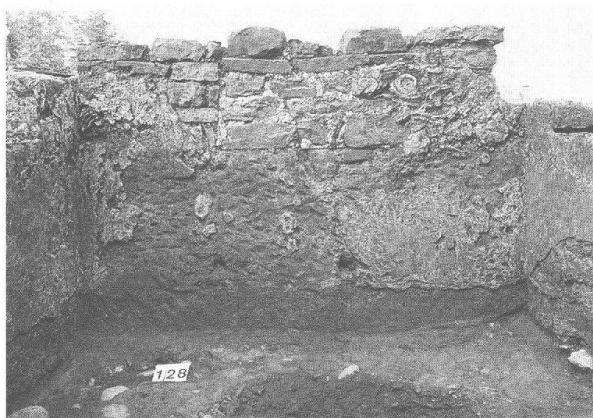
Abb. 8: Kaiseraugst AG, Mehrfamilienhaus Füchter, Allmendgasse (Grabung 1998.03). Blick von Nordosten auf die zugemauerte Wandnische in der Kellermauer West (MR 9).

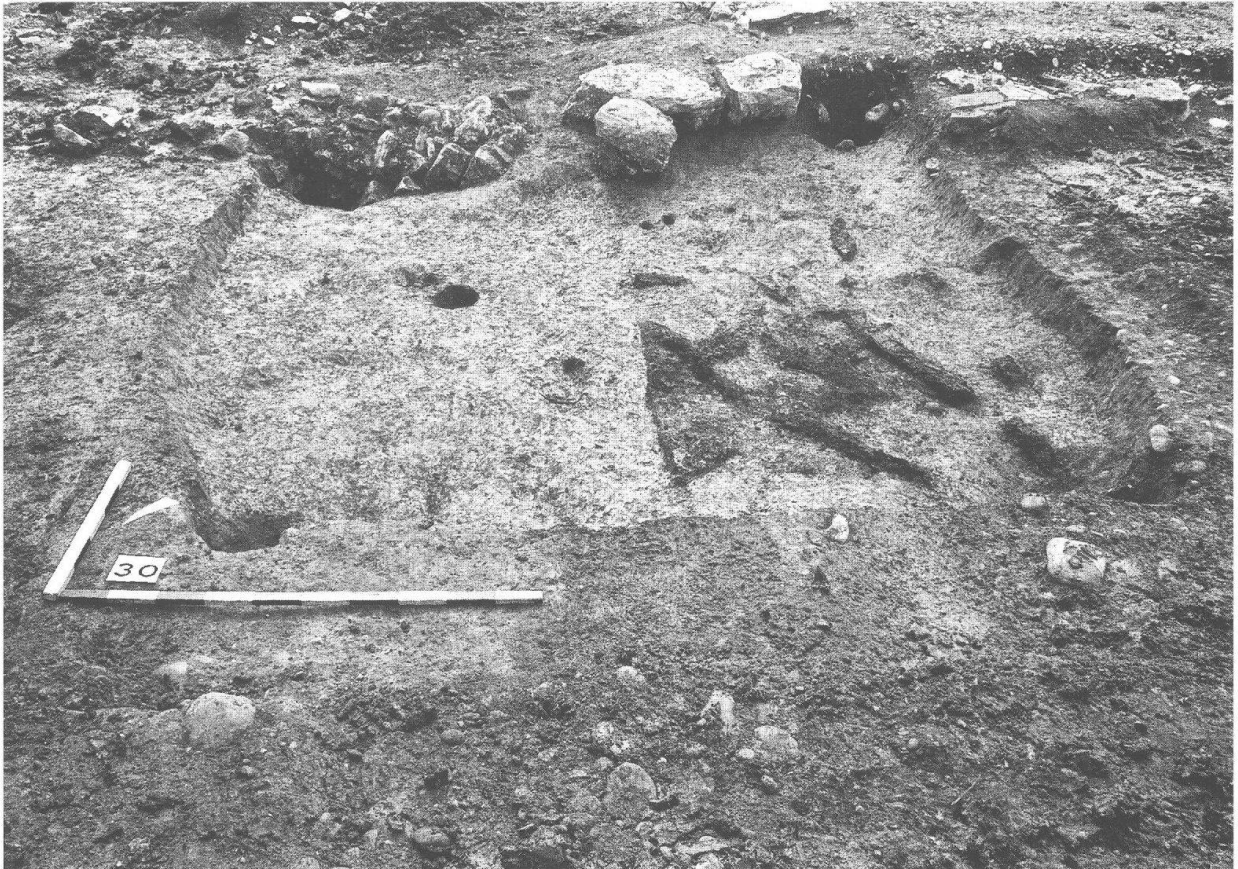
Abb. 12: Kaiseraugst AG, Mehrfamilienhaus Füchter, Allmendgasse (Grabung 1998.03). Blick von Nordosten auf das ausgehobene Grubenhausnegativ mit den Pfostenlochgruben in den vier Ecken; im Vordergrund rechts Holzkohleteile des möglichen Mobiliars (Spannrahmen?).

Angelehnt an die Strukturen der Mauern 20/28 befindet sich im Innenhof des römischen Gebäudekomplexes ein Grubenhaus (G9) mit einem quadratischen Grundriss und vier Eckpfosten. Als Ergänzung zu Mauer 28 wurde am südlichen Grubenrand eine lose Mauer aus groben Kalksteinen errichtet. Sowohl der Konstruktionstypus als auch die Keramikfragmente¹¹ sprechen für ein frühmittelalterliches Grubenhaus (Abb. 12).

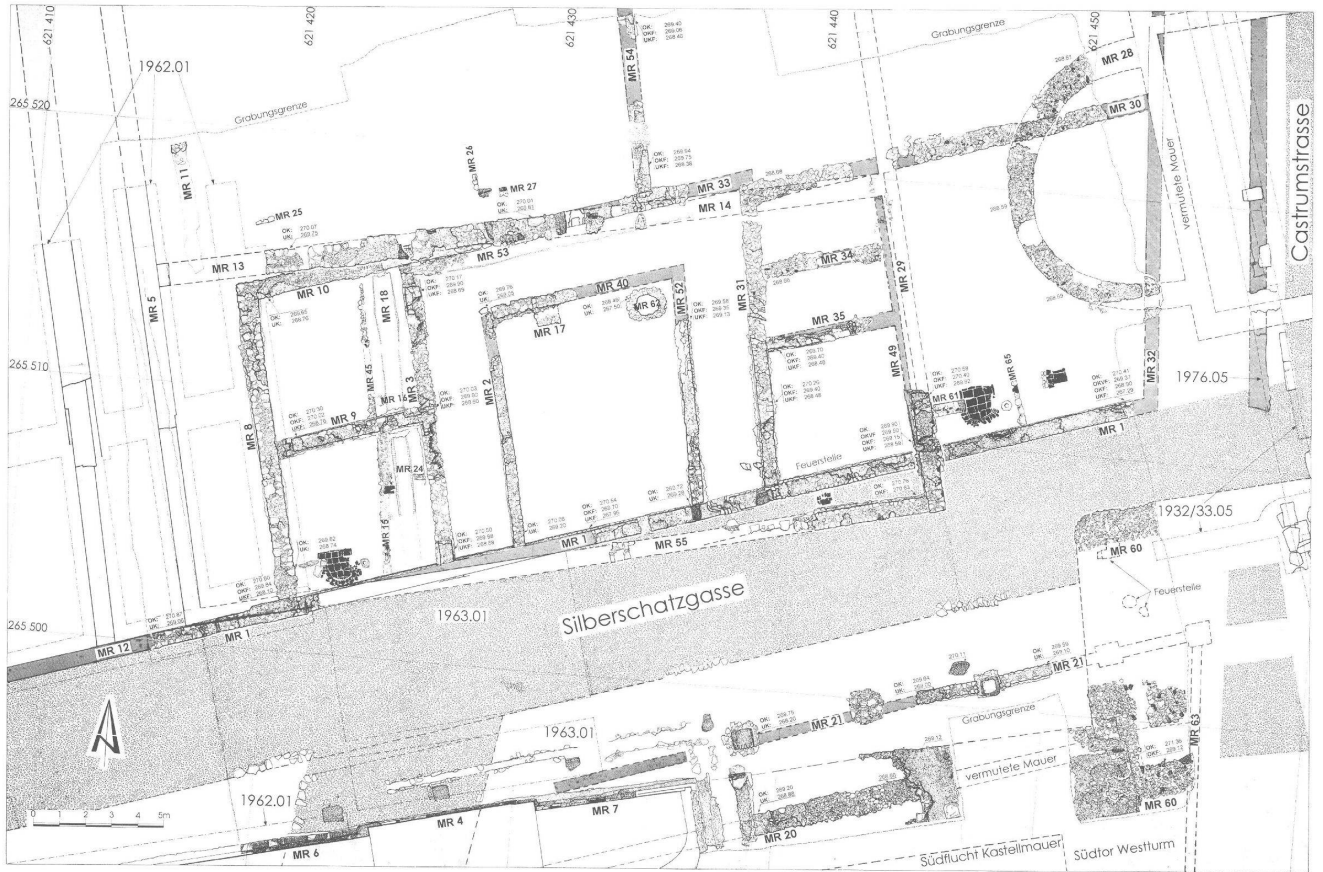
Abb. 15: Kaiseraugst AG, Gasthof «Löwen», 3. Etappe (Grabung 1998.04). Mauerplan M. 1:200.

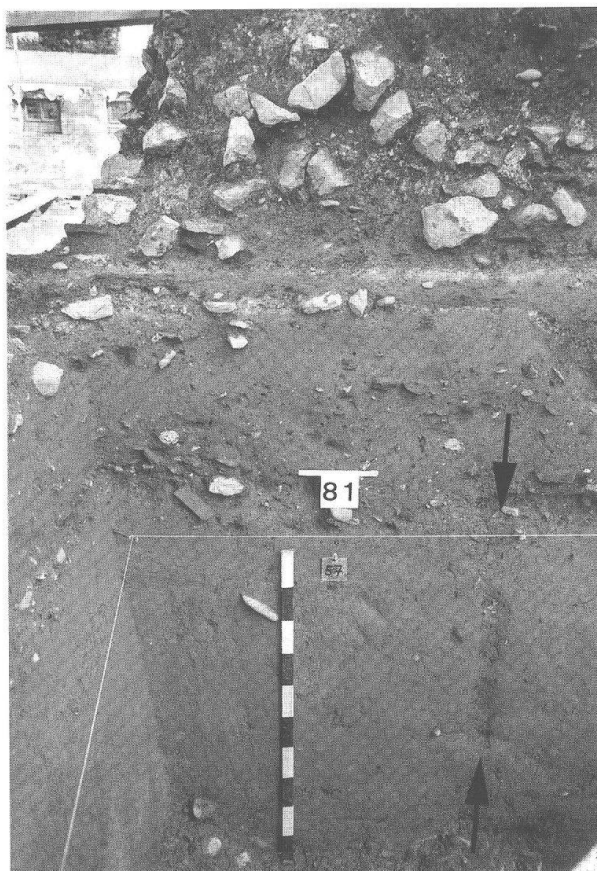
Abb. 16: Kaiseraugst AG, Gasthof «Löwen», 3. Etappe (Grabung 1998.04). Rechts unten im Profil (Pfeile) ist die Spur einer Schlitzwand(?) der Fachwerkphase zu erkennen.

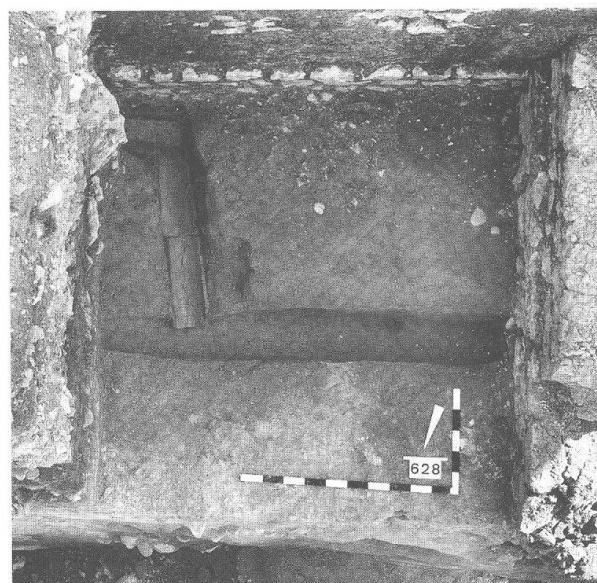
Abb. 17: Kaiseraugst AG, Gasthof «Löwen», 3. Etappe (Grabung 1998.04). Aufgedeckte Hohlziegelrinne, die als Überlauf(?) für die flachen Mörtelgusswannen (im Profilsöckel links noch nicht freigelegt) dienen.

Im Raum östlich MR 49 der Streifenhäuser in Stein liegen mehrere flache Mörtelgusswannen, die mit einer «Abflusskanal/Überlaufsicherung» aus Hohlziegeln verbunden sind (Abb. 17). Diese dürften zu einer frühen gewerblichen Nutzung der Streifenhäuser in Fachwerkbauweise gehören.

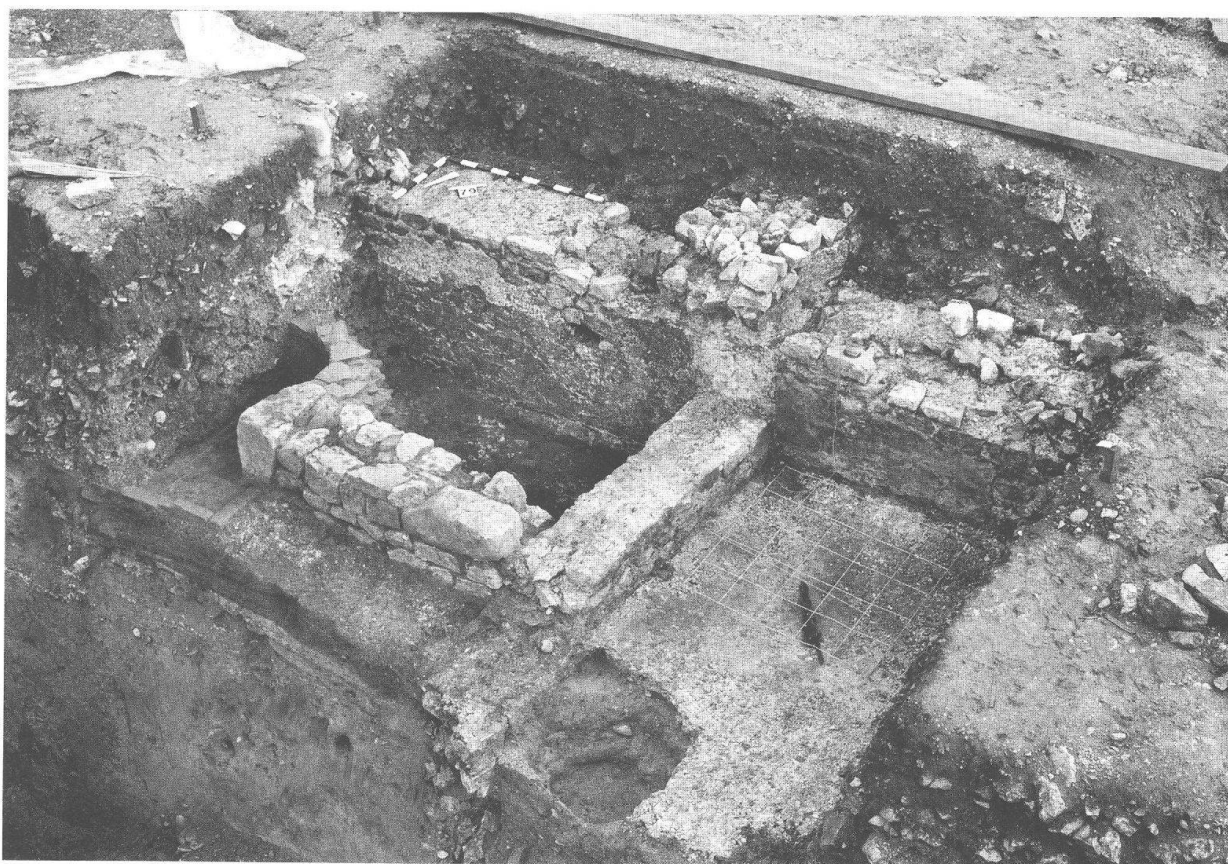
Abb. 18: Kaiseraugst AG, Gasthof «Löwen», 3. Etappe (Grabung 1998.04). Blick von Nordwesten auf den Mörtelgussboden an der Mauerecke 1/36 mit der Eisenlanzenspitze in situ (rechts unten); über der Mauerecke ist die späte Mauer 29, die quer auf Mauer 1 steht, erkennbar.

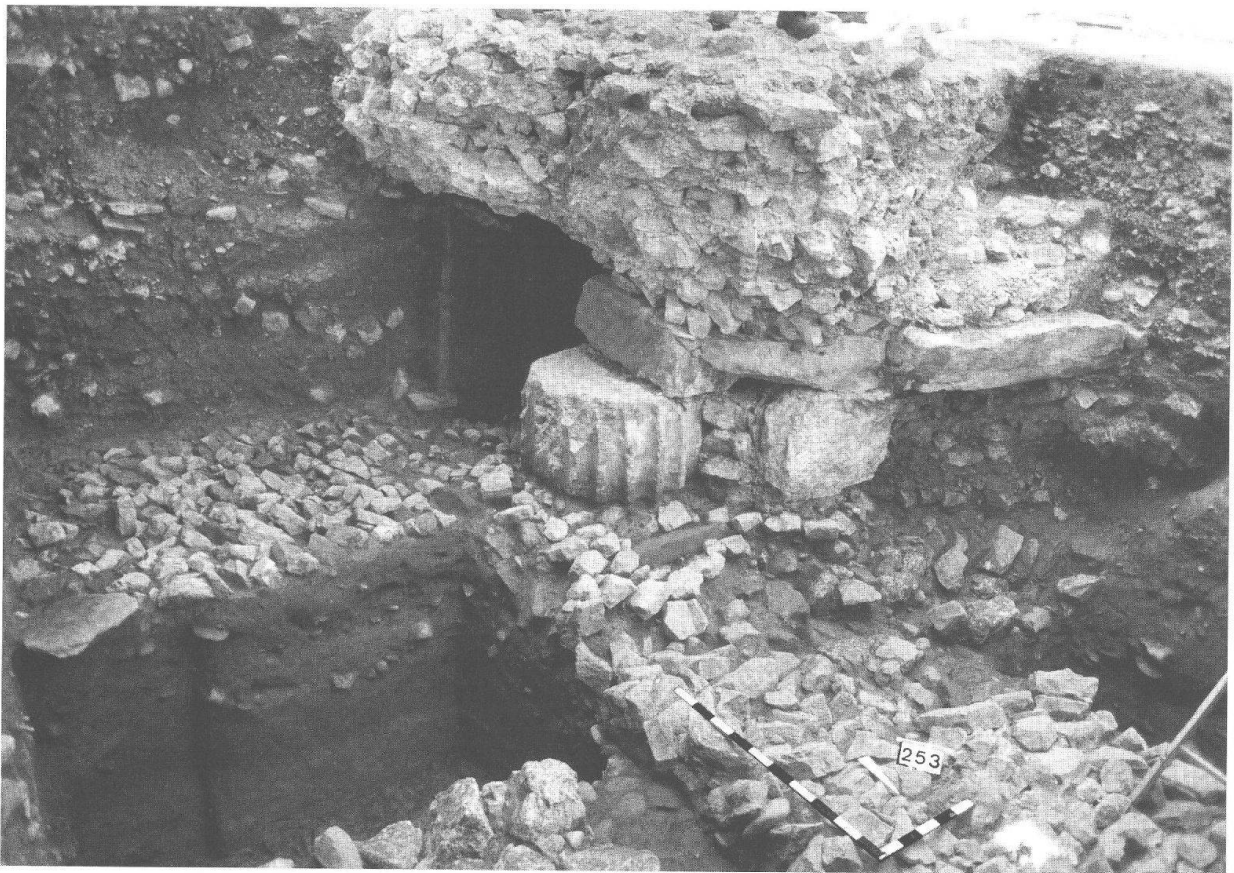
Abb. 23: Kaiseraugst AG, Gasthof «Löwen», 3. Etappe (Grabung 1998.04). Blick von Nordosten auf das ausgeraubte Kastellmauerfundament, im Vordergrund die untersten Fundamentlagen des «Südtors».

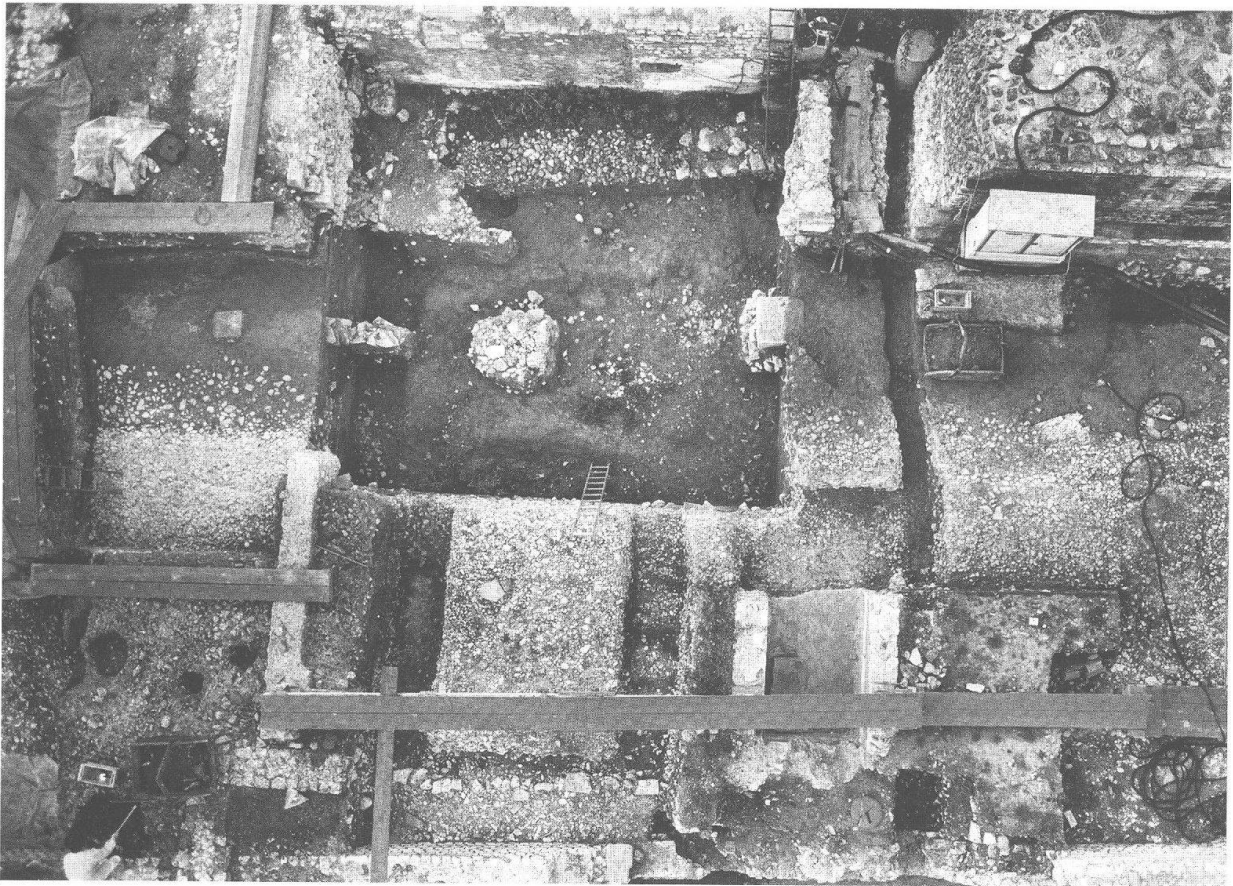
Abb. 25: Kaiseraugst AG, Gasthof «Löwen», 3. Etappe (Grabung 1998.04). Blick von oben, von Süden (am oberen Bildrand) nach Norden (unten): die Kastellmauer mit Fundament und unter dieser das Fundament der Südrandbebauung MR 20, anschliessend Reste der Porticusmauer, der Strassenkörper der Silberschatzgasse (quer durch die Bildmitte), auf dem moderne Fundamente bzw. Mauern stehen, darunter Spuren der spätrömischen Mauer 55, die schiefwinklig auf die Gebäudeausseitsmauer 1 führt.

Über diesem «Bauhorizont» gab es weitere Planien, teils wiederum mit wesentlich früherem Fundmaterial⁴⁵, das offenbar von woanders her verlagert worden sein muss (Abb. 25). Darüber gab es natürlich auch Planien mit spätrömischen Funden und nachrömische Störungen⁴⁶. Aus dieser Zone stammen auch eine umgelagerte Backenscharnierfibel (Abb. 26) und ein Gesichtsbruchstück eines Kleinkindes(?) in Terracotta (Abb. 27).
