Altes und Neues zur Augster Curia : zwei neue Inschriftenfunde aus dem Forumsbereich von Augusta Raurica (Grabung Curia-Schutzdach 1998.51)

Altes und Neues zur Augster Curia

Zwei neue Inschriftenfunde aus dem Forumsbereich von Augusta Raurica (Grabung Curia-Schutzdach 1998.51)

Hans Sütterlin

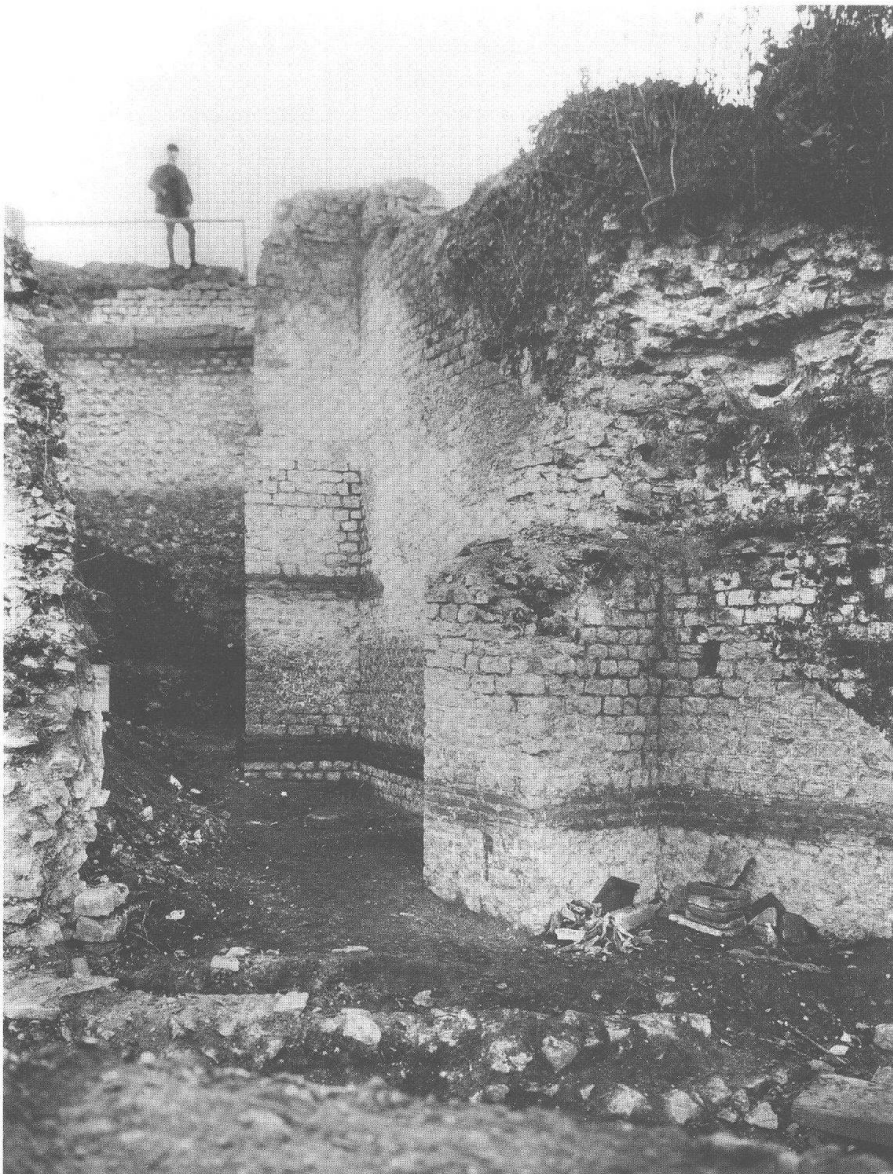
Abb. 15: Augst BL, Curia (Grabung 1907/1908.60). Ansicht von Osten an die Curia mit den beiden Stützpfeilern 2 und 3. Im Vordergrund ist noch die Krone von Mauer U/Mauer 1 zu erkennen. Unterhalb der stehenden Person im Hintergrund befindet sich die mit Buntsandsteinquademern abgedeckte Mauer E (vgl. Abb. 16).
