Das römische Theater von Augst: Sanierungs- und Forschungsarbeiten 2004

Thomas Hufschmid und Ines Horisberger-Matter

Sondierungen und wissenschaftliche Tätigkeiten im Jahre 2004

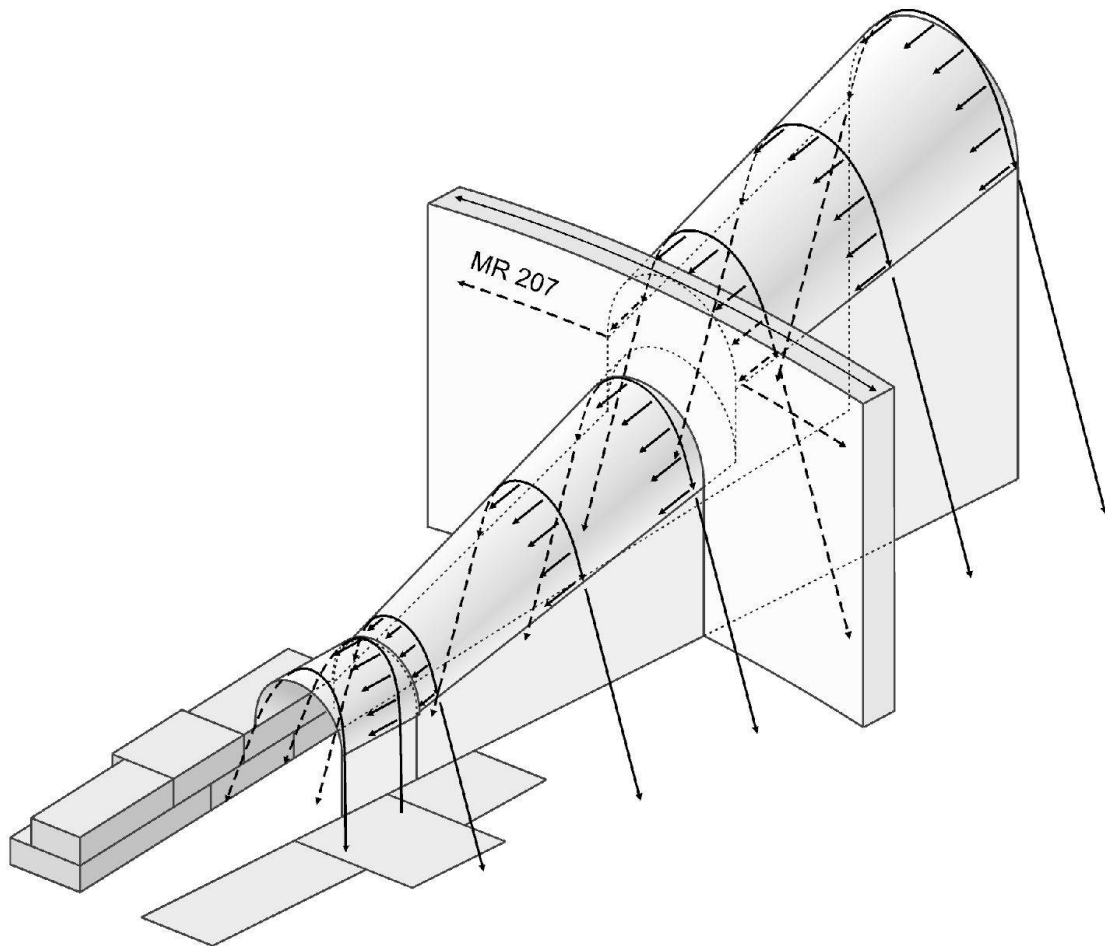
Abb. 14: Augst, Theatersanierung (Grabung 2001.055). Grundlagen zur Erarbeitung eines Auswertungskonzepts. Rekonstruktionsversuch der statischen Situation bei der Gewölbekonstruktion des Südost-Vomitoriums des jüngeren szenischen Theaters.

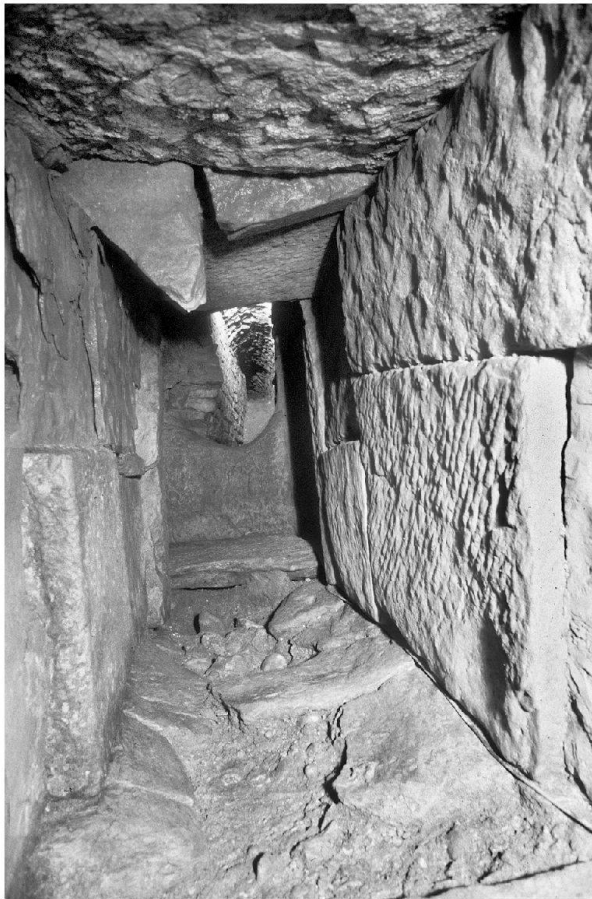
Abb. 18: Augst, Theatersanierung (Grabung 2001.055). Grundlagen zur Erarbeitung eines Auswertungskonzepts. Abwasserkanal auf dem Gelände des Theaters; südlicher Abschnitt mit Gewänden aus grossen Buntsandsteinquadern.

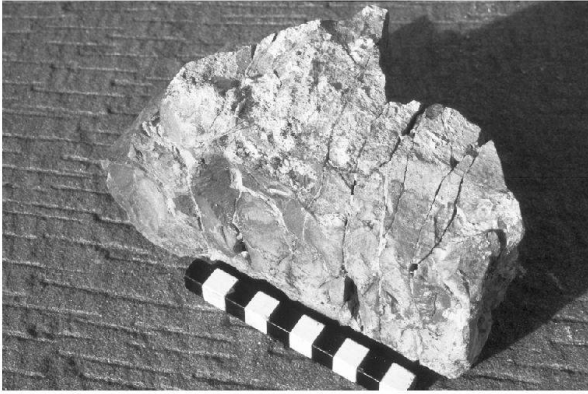
Abb. 31: Augst, Theatersanierung (Grabung 2004.055). Eingangsbereich Mittelvomitorium, MR 168: Ein antiker Schalenquader aus Muschelkalk mit starken Frostschäden wurde im Verlauf der Feinsanierungsarbeiten geklebt. Mit dem erneuten Einbau des Schalenquaders erscheint die Mauererschale wieder einheitlich und geschlossen, wodurch das Risiko einer erneuten Zerstörung durch Pflanzenbewuchs vermindert wird.

Rissinjektionen an den dichten Muschelkalkquadern und weitere Verbindungen, die keine hydraulischen Eigenschaften aufweisen müssen, werden vermehrt Sika-Produkte eingesetzt (Abb. 31; 32)⁸⁵.

85 Für Klebungen: Sikadur 31 Rapid; für Rissinjektionen: Sikadur 52.

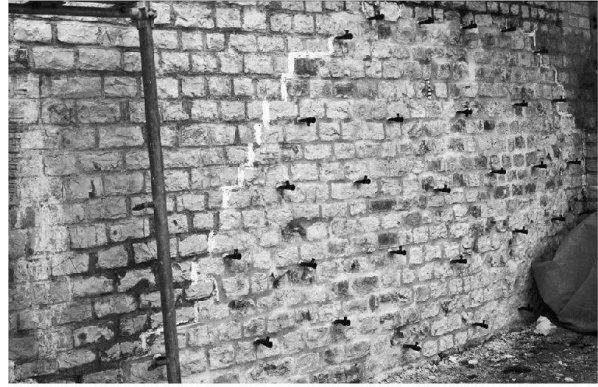
Abb. 44: Augst, Theatersanierung (Grabung 2004.055). Peripheriebereich Keil 4 (MR 58): Nach der Feinsanierung der Mauer- schale mit dem rot be- malten Fugenstrich und dem Abdichten möglicher Austrittsöffnungen wur- den die Packer zum Einbringen des Injektionsmörtels gesetzt. Der Raster zum Setzen der Packer wurde durch die Erhaltungsgrenzen der antiken Fugmörtel- partien bestimmt. Blick von Süden, im Hintergrund Pfeiler MR 195.

Vor dem Bohren der Löcher für die Aufnahme der Packer⁹² zum Einbringen des Injektionsgutes (Abb. 44) wurden alle antiken Fugmörtelpartien an den erwähnten Mauerpartien gesichert und defekte Schalenquader so weit wie möglich geklebt (Abb. 45). Anstelle des bisher verwendeten Ledan-/Sand-Gemisches wurde auch hier die durch die Theaterbauhütte modifizierte Mörtelmischung⁹³ verwendet; Haarrisse in den sehr dichten Kalkstein-Handquadern wurden mit dem Injektionsharz Sikadur-52 gefüllt⁹⁴. Die anfangs eingesetzten Packer der Firma Desoi GmbH in Kalbach/D mit einer Austrittsöffnung von 0,2 cm erwiesen sich für die Körnung unserer Mörtelmischung als zu fein und wurden bald durch Aluminiumröhrchen mit einem Innendurchmesser von 0,9 cm ersetzt. Dem Rat von Reinhold Elenz folgend wurden die zu injizierenden Mauerbereiche mit einer Mischung von Wasser und Alkohol im Verhältnis 1:1 gut vorgezogen. Die Beimischung von Alkohol ist äusserst hilfreich, da sie bestehende Oberflächenspannungen im maroden Mauerwerk zu reduzieren vermag. Eventuelle Wasseraustritte zeigen bei dieser Gelegenheit zudem undichte Stellen in der bereits gesicherten Mauer-schale an, die vor Beginn der Injektionsarbeiten unbedingt abgedichtet werden müssen. Für diese Arbeit hat sich ein handelsüblicher Heissiegelkleber⁹⁵ hervorragend bewährt: Das Material lässt sich nach Abschluss der Arbeiten rückstandslos wieder vom Stein abziehen.
