# Das römische Theater von Augst : Sanierungs- und Forschungsarbeiten 2005

Autor(en): **Hufschmid, Thomas / Horisberger-Matter, Ines**

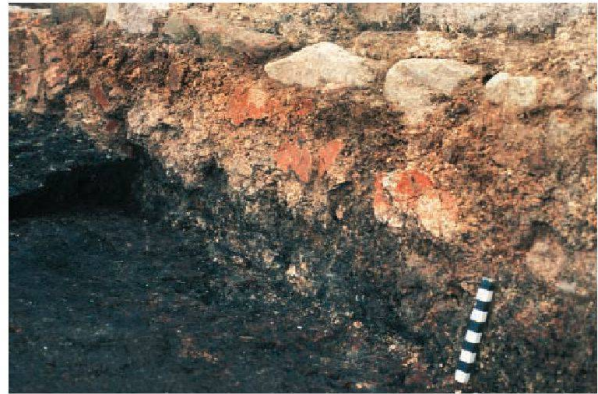
Abb. 6: Augst, Theatersanierung (Grabung 2005.055). Sondagen nordwestliches Vorgelände. Dem Lehmputz entlang abgerutschte, rot bemalte Kalkputzfragmente an der Südseite von Mauer 383; Abschnitt innerhalb des mit Ziegelmosaikboden ausgestatteten Raums 2. Die Verlagerung der Putzfragmente erfolgte in Zusammenhang mit dem allmählichen Zerfall des bereits zerstörten Gebäudes.

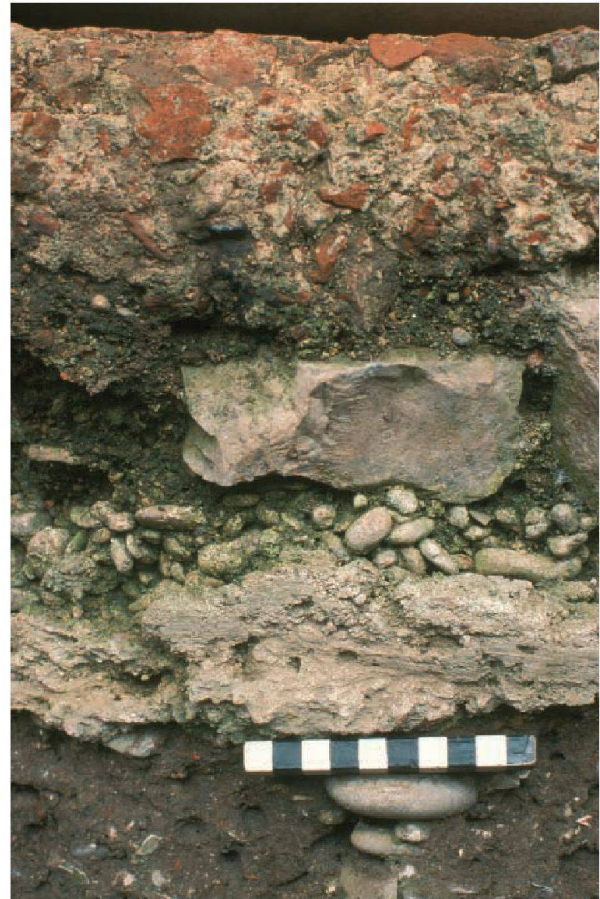
Abb. 12: Augst, Theatersanierung (Grabung 2005.055). Sondagen nordwestliches Vorgelände. Ziegelmosaikboden in Raum 2, Ansicht von Süden; Aufbau des Bodenbelags und der Unterkonstruktion. Unter der in dieser Zone ca. 8 cm mächtigen opus signinum-Schicht folgt eine Packung aus grossen Kalkbruchsteinen, darunter ein 4–5 cm starkes Bett aus leicht mit Kalk gebundenem Kies; am unteren Bildrand ein Kalkmörtelrest mit Holznegativ (vom Versetzen des Schwellbalkens resp. Verputzen der Lehmwand MR 388?).

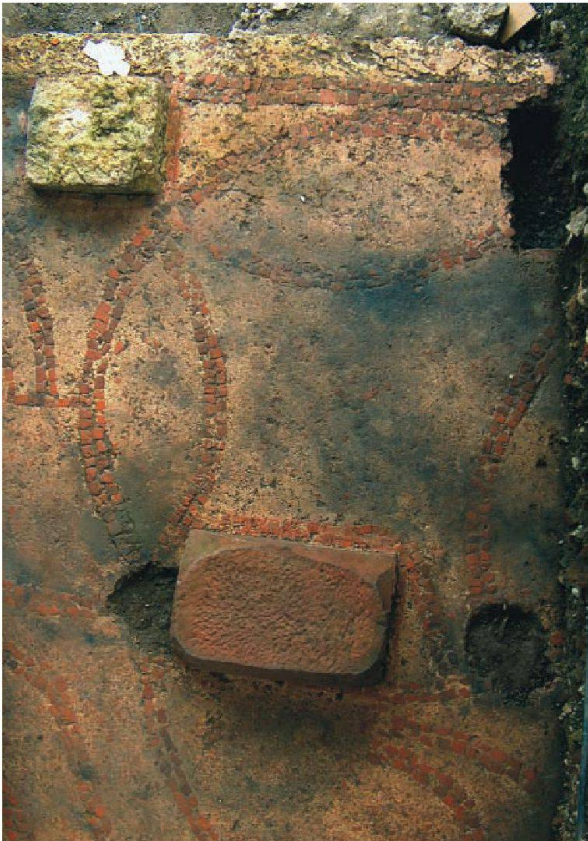
Abb. 17: Augst, Theatersanierung (Grabung 2005.055). Sondagen nordwestliches Vorgelände. Ziegelmosaikboden in Raum 2; Detail des südwestlichen Eckmedaillons mit den sekundär eingesetzten Quadern einer bis jetzt nicht genauer bekannten baulichen Konstruktion. Deutlich ist der Versuch erkennbar, den Kreissegmentdekor nach dem Versetzen des Sandsteinquaders wiederherzustellen; die Quaderrahmen und einzelnen Linien des Dekors wurden mit roter Farbe nachgemalt. Am rechten Bildrand oben das Raubloch eines weiteren Steinquaders, in der unteren Bildhälfte, beidseits des Sandsteinquaders, zwei Pfostenlöcher, vermutlich aus der Zeit nach Aufgabe des Bodens.

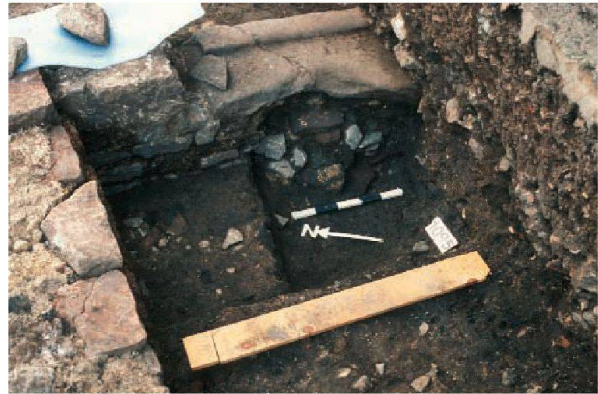
Abb. 22: Augst, Theatersanierung (Grabung 2005.055). Sondagen nordwestliches Vorgelände. Raum 3; Blick von Westen. Ecke MR 385/MR 386 mit einer Buntsandsteinschwelle als Verbindung zum Hof 5. Unterhalb der Schwelle ist der Durchbruch im Fundament zu erkennen, der in Zusammenhang mit einem sekundär eingebauten Kanal oder Gräbchen steht.

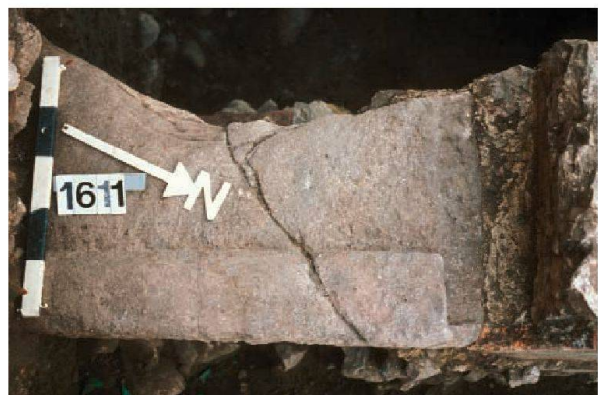
Abb. 23: Augst, Theatersanierung (Grabung 2005.055). Sondagen nordwestliches Vorgelände. Raum 3; Aufsicht auf die Buntsandsteinschwelle von Abb. 22. Rechts die Ausarbeitung für das Türgewände aus Holz; am unteren rechten Bildrand der rot bemalte Aussenputz auf der Hofseite, der eindeutig auch über die hölzerne Türleibung zog.

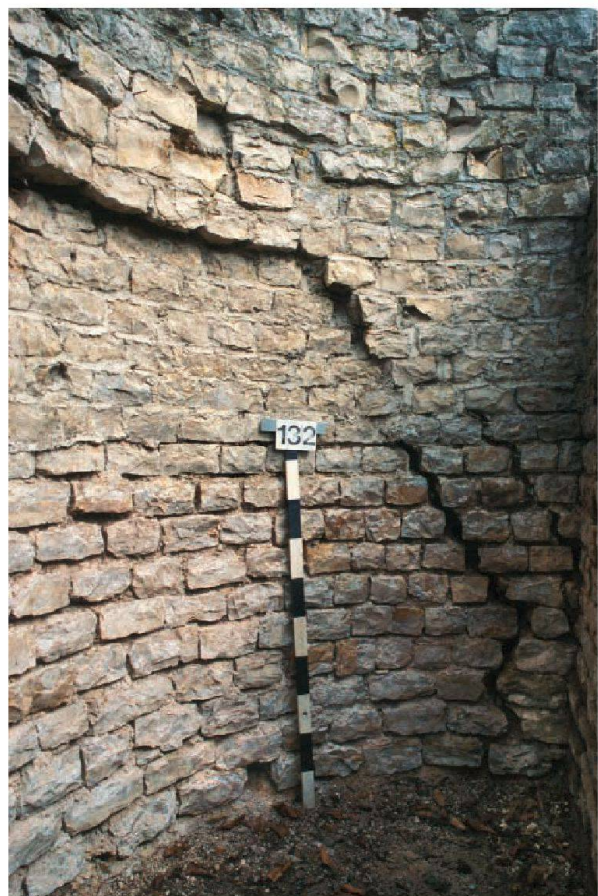
Abb. 38: Augst, Theatersanierung (Grabung 2005.055). Peripherie, Keil 4. Entlastungsbogen MR 140 mit leicht verschobenem, originale Kalksteinmauerwerk und statisch bedingter Rissbildung in der Mauerschale.

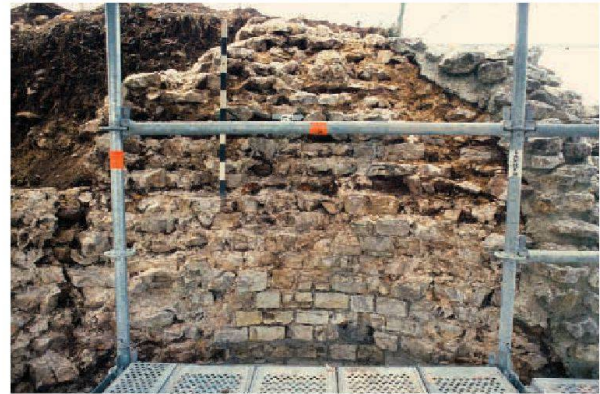
Abb. 40: Augst, Theatersanierung (Grabung 2005.055). Peripherie, Keil 4. Entlastungsbogen MR 138 mit freiliegendem, von Frost und Erosion stark in Mitleidenschaft gezogenem Mauerwerkern.

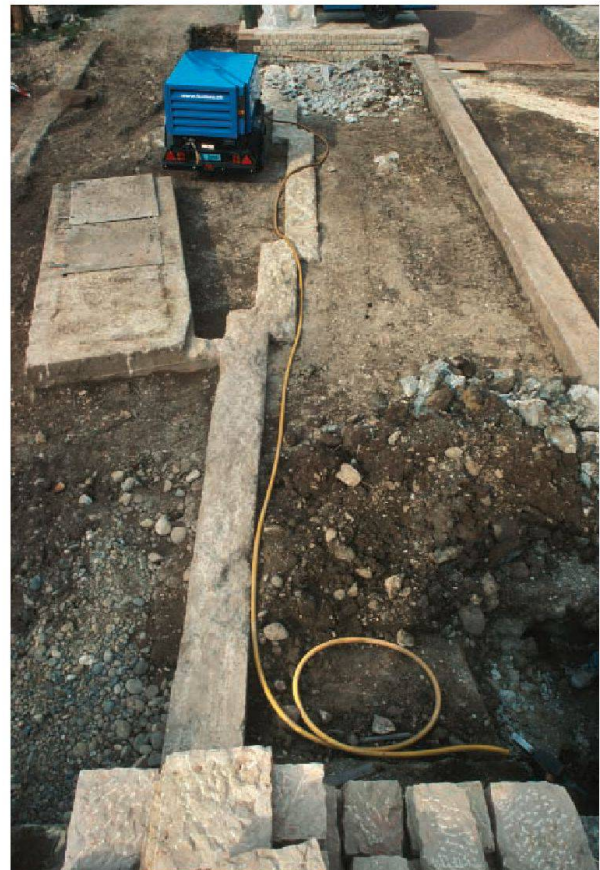
Abb. 44: Augst, Theatersanierung (Grabung 2005.055). Bühnenbereich zwischen MR 1 und MR 44. Reste der Bühnenkonstruktion aus den 1930er Jahren für die Aufführung des «*carmen saeculare*» von Horaz.

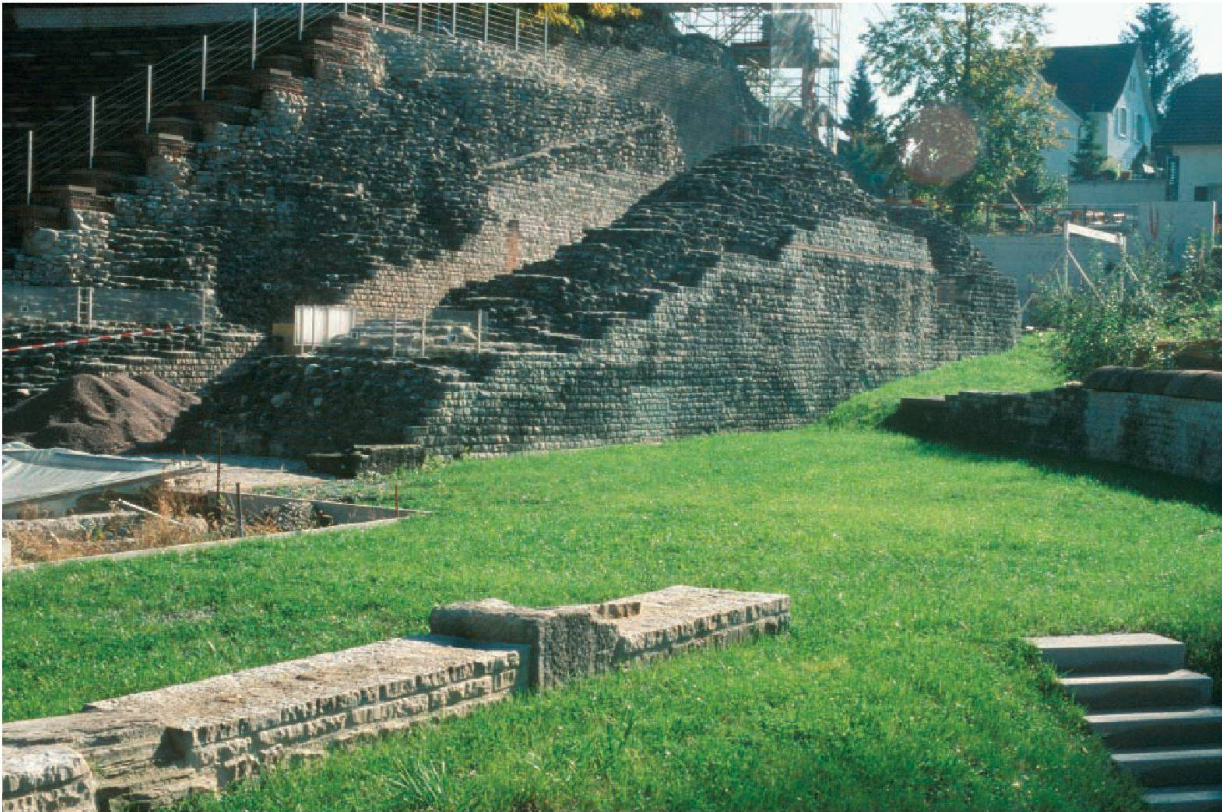
Abb. 46: Augst, Theatersanierung (Grabung 2005.055). Geländegestaltung Arenabereich, Südteil. Zone mit südlicher Aditusmauer 44 und Podiumsmauer des Amphitheaters; deutlich erkennbar ist der Geländeanstieg in Richtung Süden.

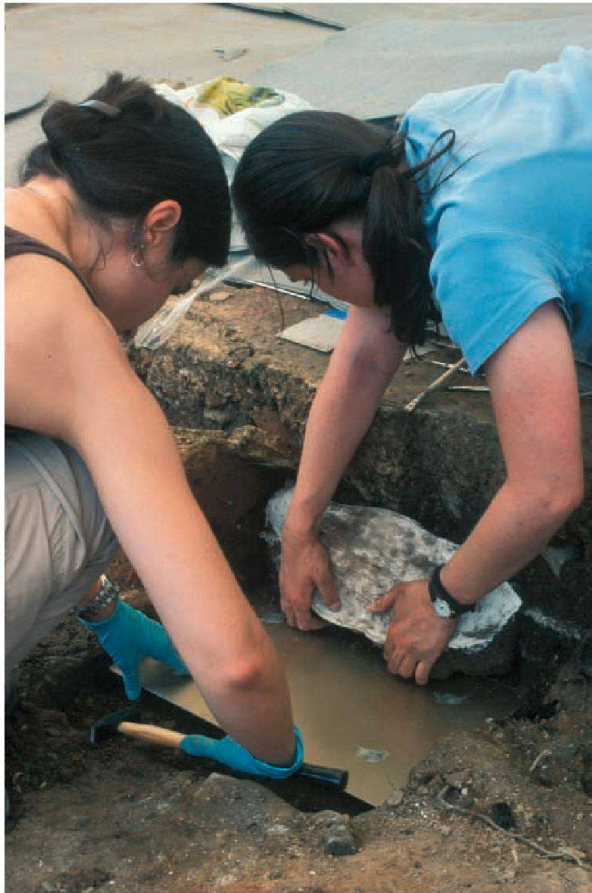
Abb. 47: Augst, Theatersanierung (Grabung 2005.055). Ziegelmosaikboden im nordwestlichen Theater-Vorgelände. Bergung des verkohlten Schwellbalkens einer Lehmfachwerkwand resp. Türschwelle durch die Mitarbeiterinnen N. Fernández und D. Wild von der Restaurierungsabteilung der Römerstadt Augusta Raurica.

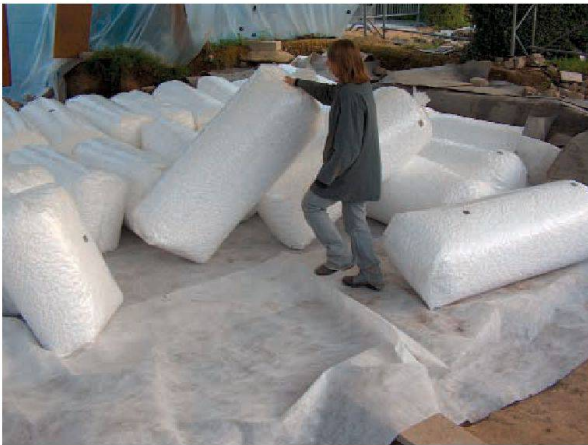
Abb. 50: Augst, Theatersanierung (Grabung 2005.055). Ziegelmosaikboden im nordwestlichen Theater-Vorgelände. Aufbau der provisorischen Wintersicherung, Margareth Warburton verteilt die mit Polysterolchips gefüllten Plastiksäcke als Isolation gegen Frost.
