Eine interessante Strassenkreuzung in Augusta Raurica

Die Grabungsbefunde von Augst-Obermühle 2006/2007

Markus Spring

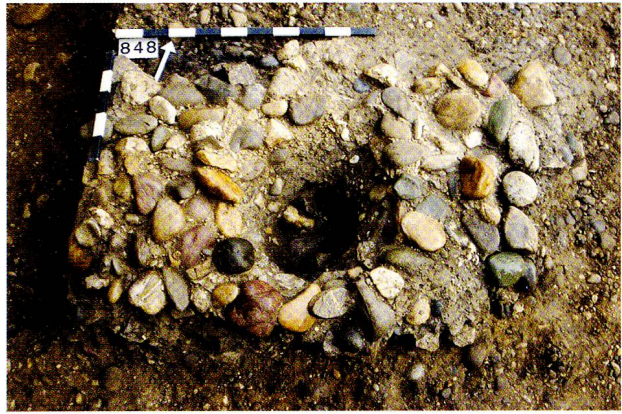
Abb. 7: Augst-Obermühle, Grabung 2006–2007.051. Detailansicht der Steinrollierung Sch HBS01.Ac.110. Zur Lage siehe Abb. 6 (Schicht 110).

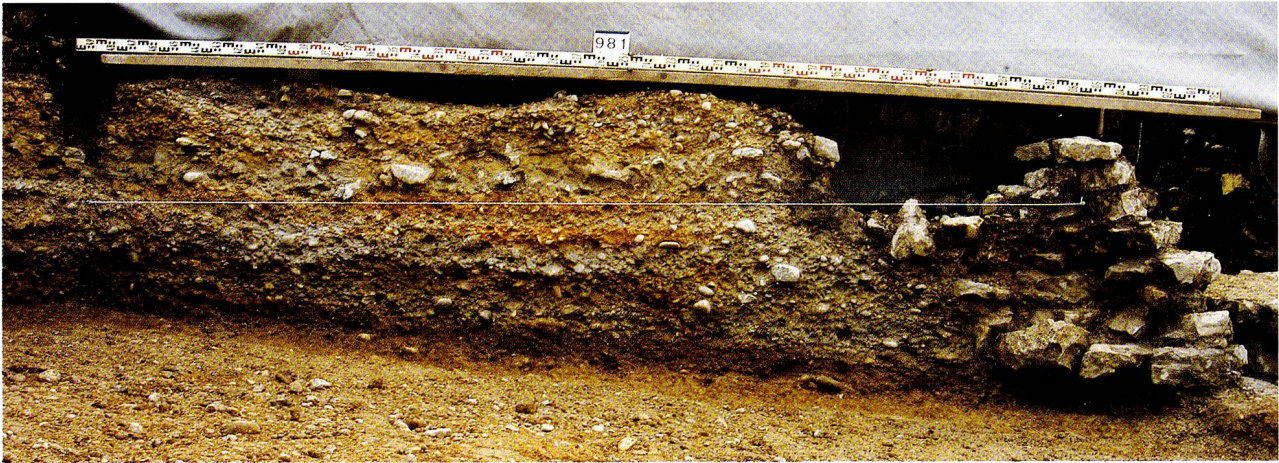
Abb. 10: Augst-Obermühle, Grabung 2006–2007.051. Querschnitt durch die Heilbadstrasse (Schnurhöhe 277,20 m ü. M.). Blick von Norden.

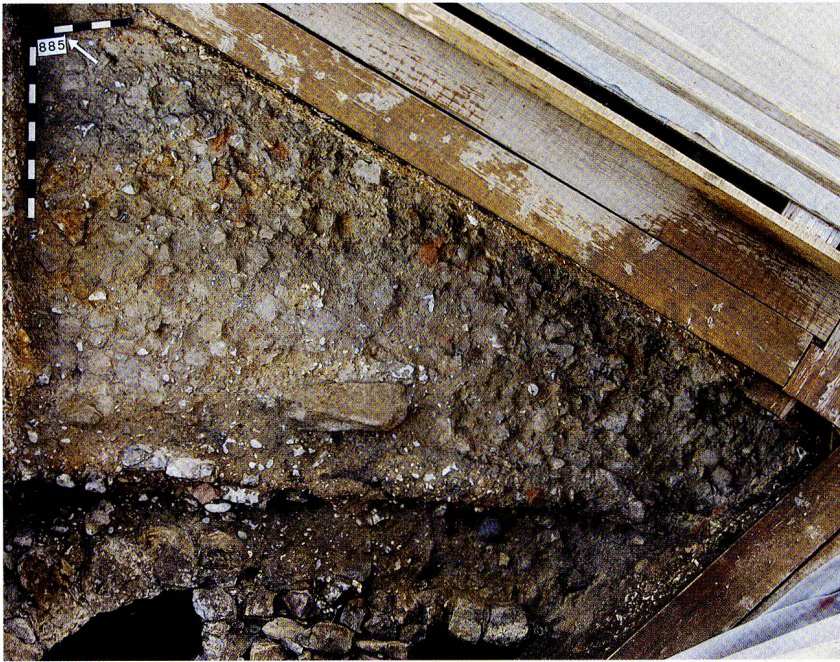
Abb. 12: Augst-Obermühle, Grabung 2006–2007. 051. Sehr grobe Aufschotterung der Heilbadstrasse (Sch HBS01.Bb.122). Zur Lage siehe Abb. 11.

Diese Umbauarbeiten zeigten sich im Koffer der Heilbadstrasse ganz prominent durch eine rund 0,2–0,3 m dicke Aufschotterung mit auffallend groben Kalkbruchsteinen in einer sehr kompakten Jurakalkmatrix (Schicht 122; Abb. 12). Diese erreichte die Oberkante des Radabweisersteins (So 18) und eignete sich wegen ihrer Rauheit nicht als Fahrbahn, sondern diente nur der Höhenangleichung an eine Überdeckung des Überlaufkanals vom Laufbrunnen.

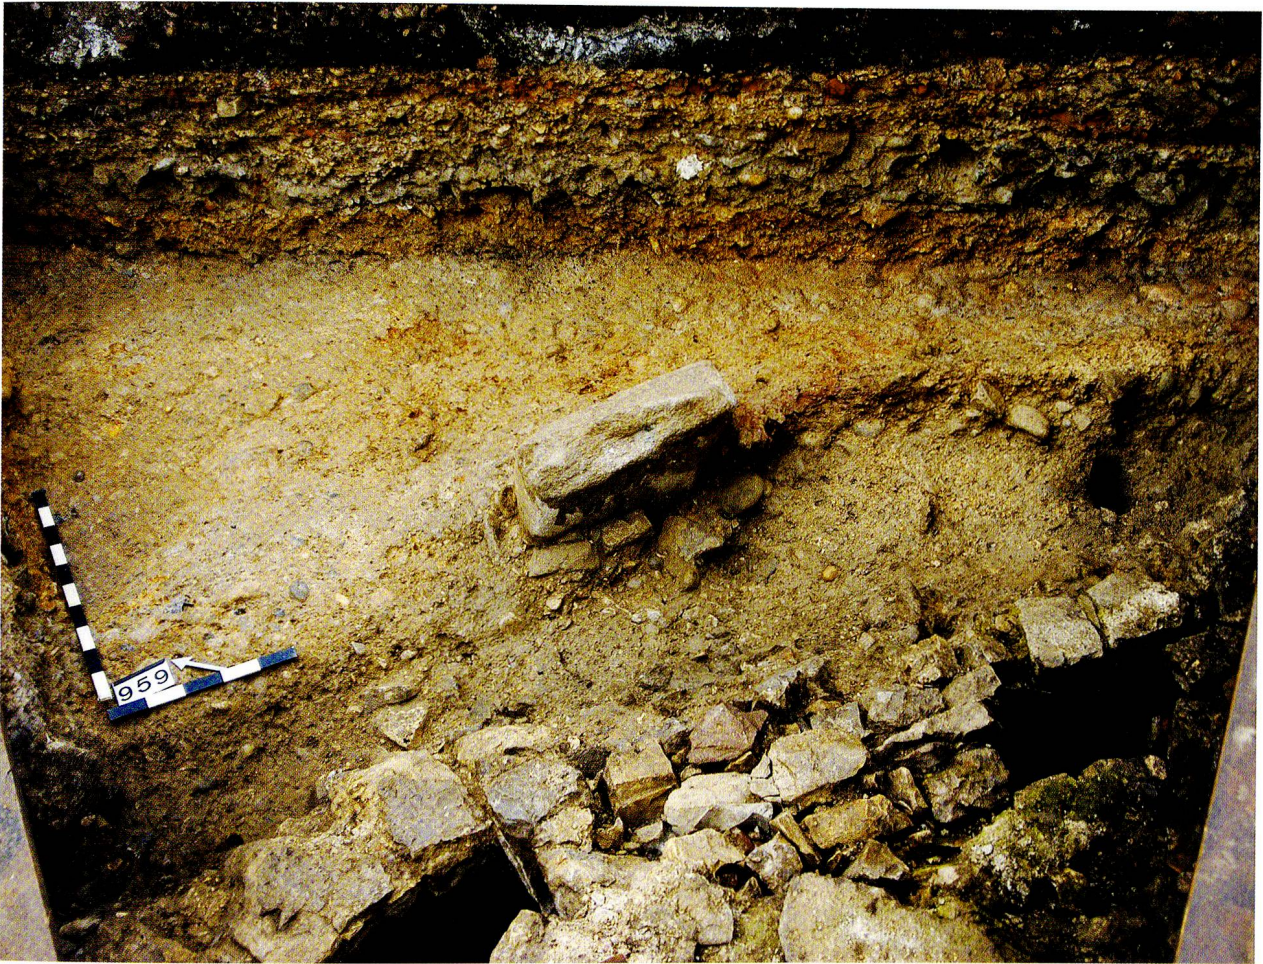
Abb. 13: Augst-Obermühle, Grabung 2006–2007.051. Der grosse Radabweiserstein (Abb. 14) in situ (der Strassenkoffer liegt im Bild oberhalb des Steins). Er bewahrte die Karren vor dem Abrutschen in den anfangs noch offenen Abwasserkanal (Kan ARE9D11.BC.2055). Blick von Westen.

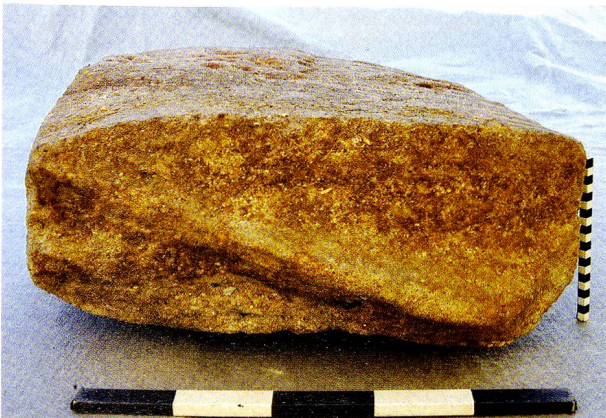
Abb. 14: Augst-Obermühle, Grabung 2006–2007.051. Die abgeschrammte Oberseite des Radabweisersteins (Abb. 13). Der Massstab unten misst 50 cm.

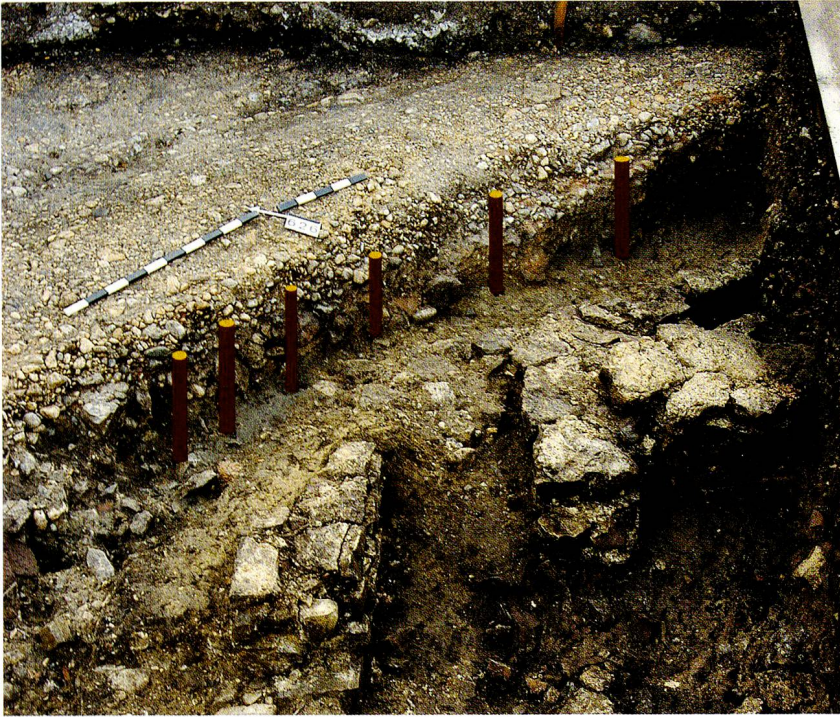
Abb. 15: Augst-Obermühle, Grabung 2006–2007. 051. Randbefestigung der Heilbadstrasse mittels Weidengeflecht (die Staketen PfHBS01.C.22 wurden graphisch ergänzt). Blick von Westen.

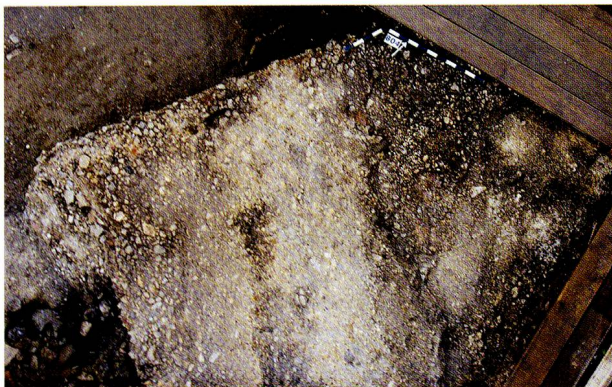
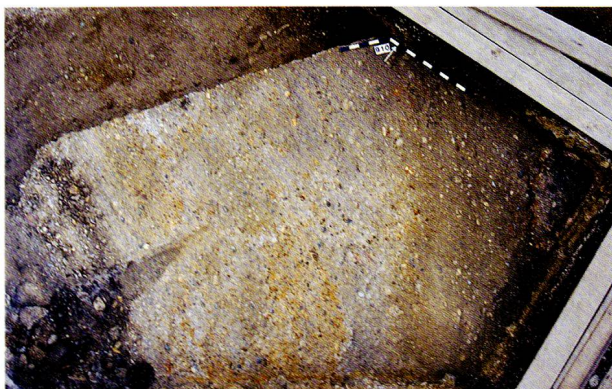
Abb. 16: Augst-Obermühle, Grabung 2006–2007.051. Unterschiedliche verwendete Materialien für den Strassenkoffer der Heilbadstrasse (unten: in Zeitstufe B; oben: in Zeitstufe C).

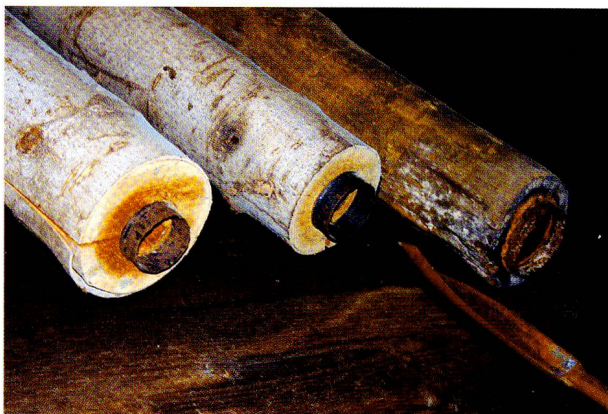
Abb. 39: Augst-Obermühle, Grabung 2006–2007.051. Verbindungstechnik für Wasserleitungsrohre (Teuchel) aus Holz (oben: schematische Darstellung; unten: frühneuzeitliche Beispiele. Vor dem mittleren Teuchelrohr liegt ein eiserner Teuchelbohrer).

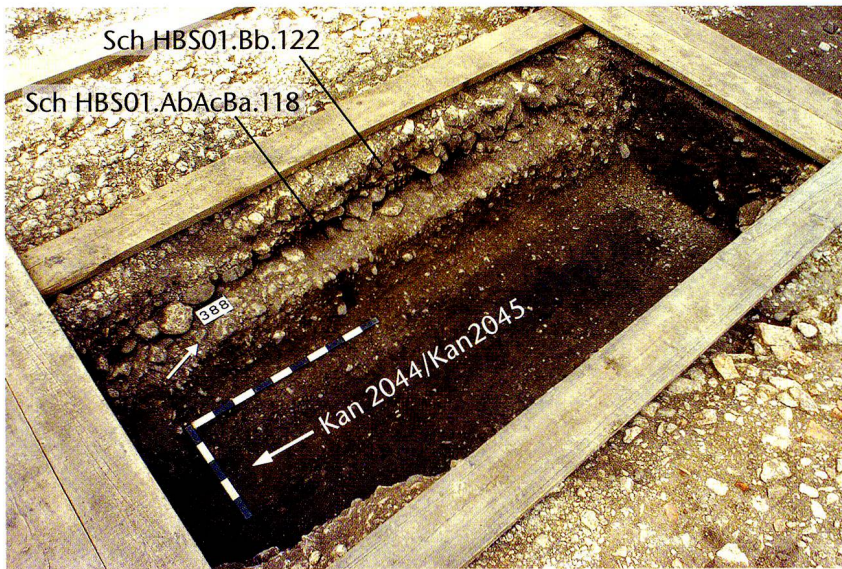
Abb. 41: Augst-Obermühle, Grabung 2006–2007. 051. Seitliche Stufe im Überlaufkanal Kan ARE2E01. 2044. Fliessrichtung nach links unten. Zur Lage siehe Abb. 40. Grabungsausschnitt ca. 3 × 2 m. Blick von Süden.

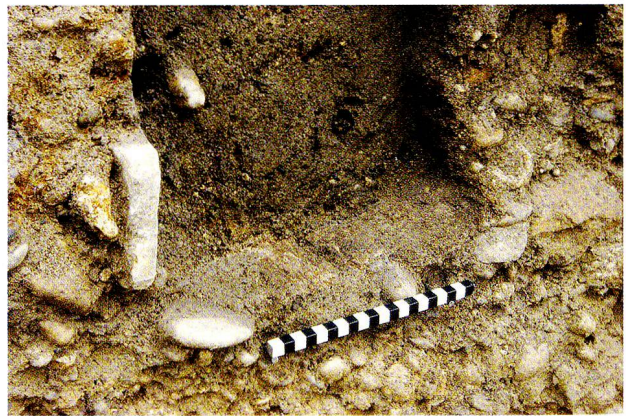
Abb. 42: Augst-Obermühle, Grabung 2006–2007.051. Holzausgefachter Kanal (Kan ARE2E01.2048). Zur Lage siehe Abb. 40.

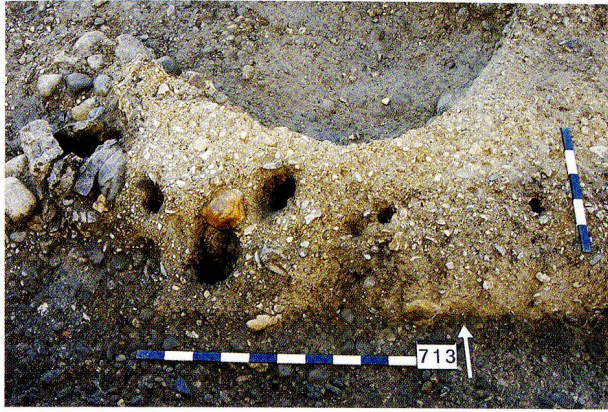
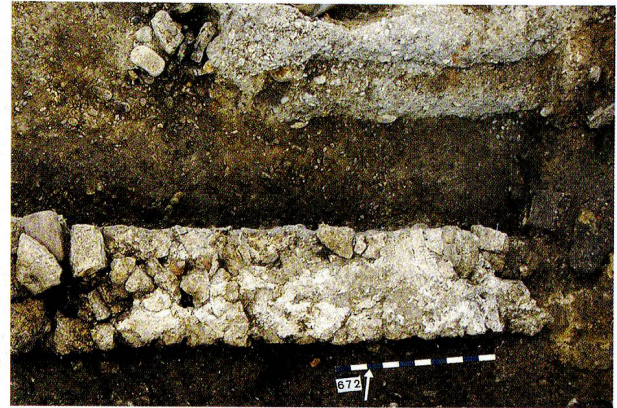
Abb. 43: Augst-Obermühle, Grabung 2006–2007.051. Links: Staketenlöcher 2070 zur Befestigung des Abwasserkanals Kan ARE9D11.BC.2055; rechts: Stufe (Schicht 48) in der nördlichen Kanalwanne nach Entfernen der Steinauskleidung. Blick von Süden.

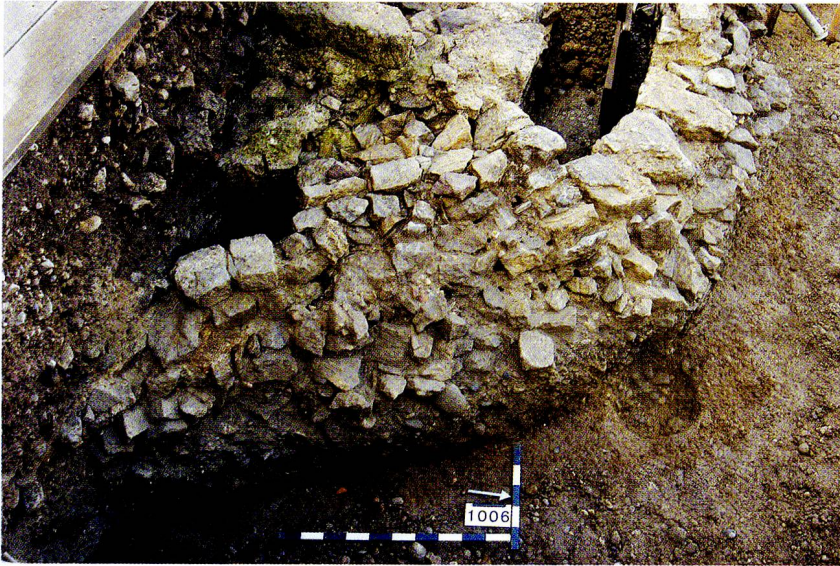
Abb. 44: Augst-Obermühle, Grabung 2006–2007. 051. Überwölbung des Abwasserkanals KanARE9D11. BC.2055. Zur Lage siehe Abb. 40, unten rechts. Blick von Osten.

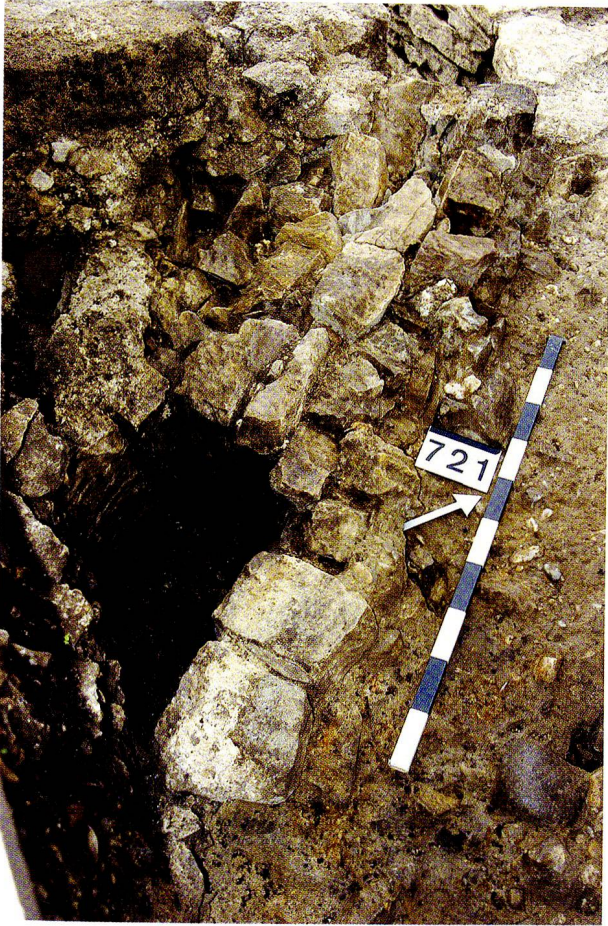
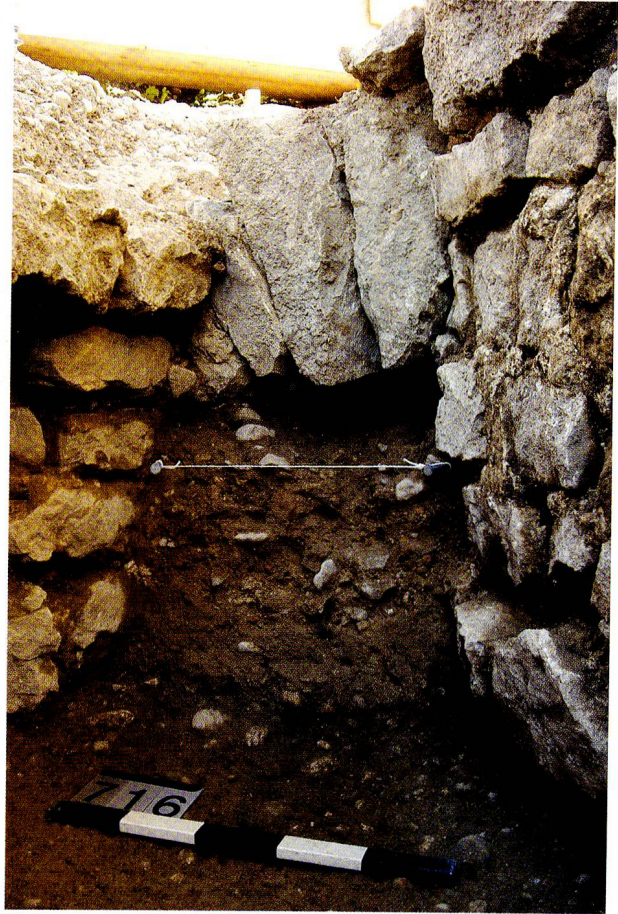
Abb. 46: Augst-Obermühle, Grabung 2006–2007.051. Ein- und Ausflussportale der Kanalüberwölbung. Links: Eintritt; rechts: Austritt.

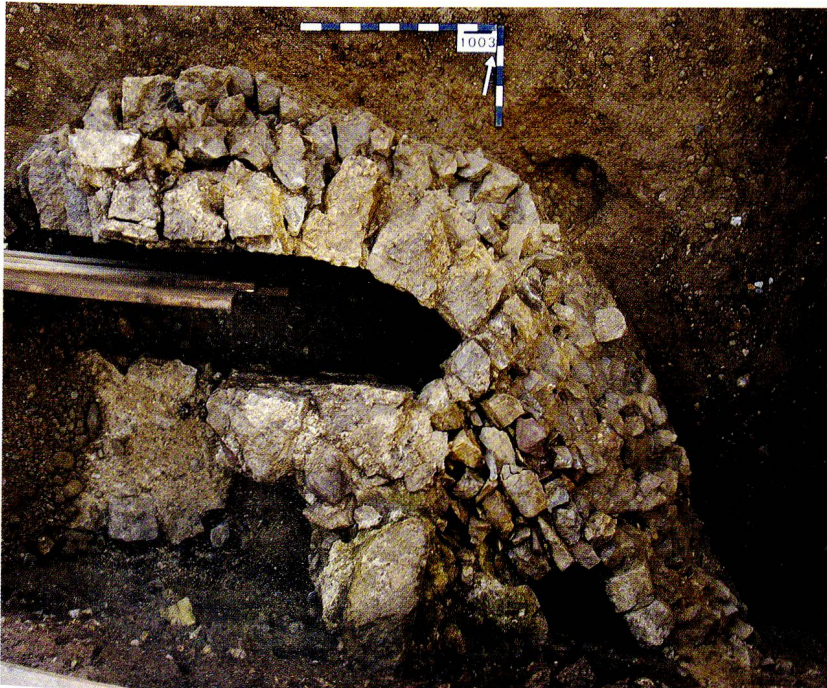
Abb. 47: Augst-Obermühle, Grabung 2006–2007.051. Aufsicht auf die Kanalüberwölbung (Abb. 45).

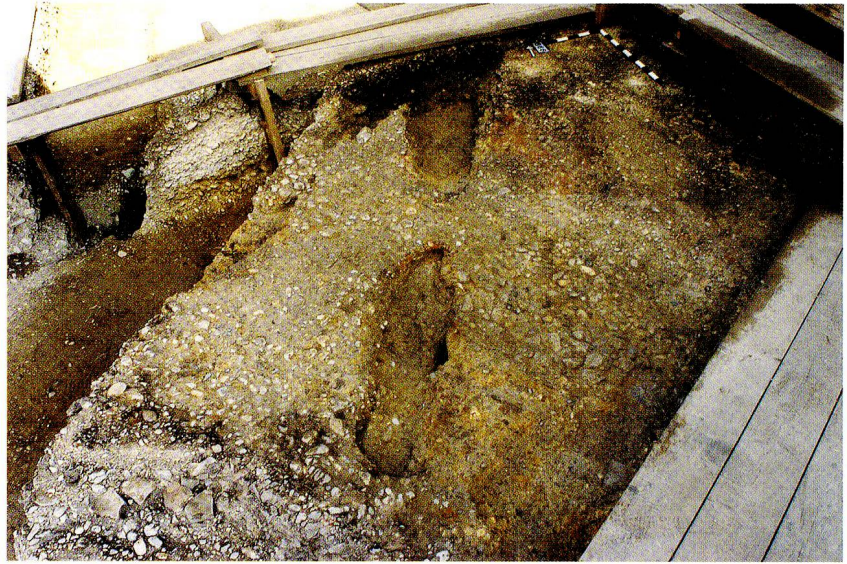
Abb. 54: Augst-Obermühle, Grabung 2006–2007. 051. Umgebauter Hausanschluss. Ausschnitt wie Abb. 51. M. 1:200.
