Der Ziegelmosaikboden im Vorgelände des römischen Theaters von Augst

Überlegungen zur Herstellungsweise, Bestands- und Zustandsaufnahme

Lioba Rosemann¹

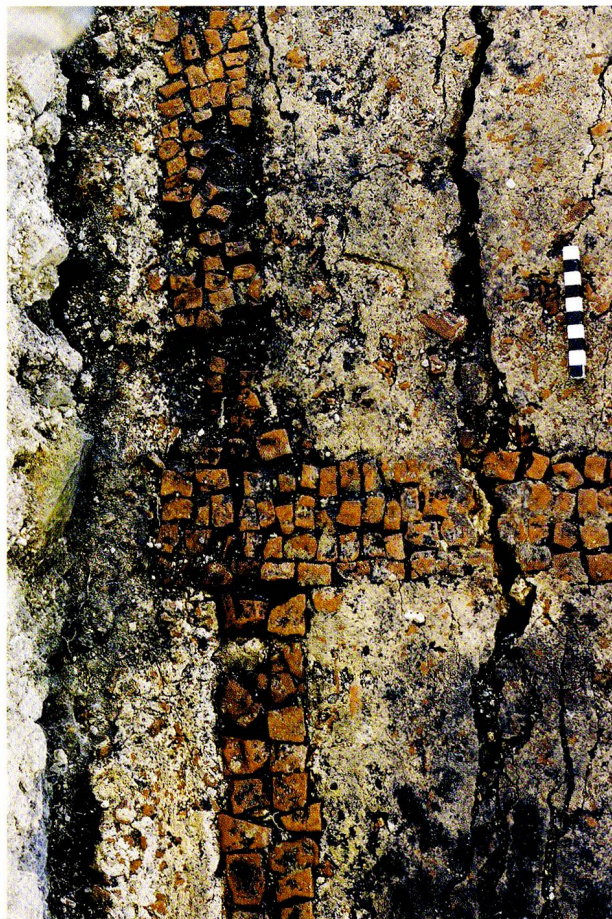
Abb. 3: Augusta Raurica, Region 2A westlich des Theaters. Dekorbänder.

all dreireihig gewesen sein dürfte. Wie in Abbildung 3 zu sehen, setzt sich dieses Begrenzungsband aber vierreihig mit vergleichsweise kleineren *tesserae* fort. Da der bräunliche Reparaturmörtel auch über nachträglich eingefügten *tesserae* vorkommt und hier sogar als Setzmörtel fungiert, muss er mit dieser Reparaturmassnahme einhergehen.

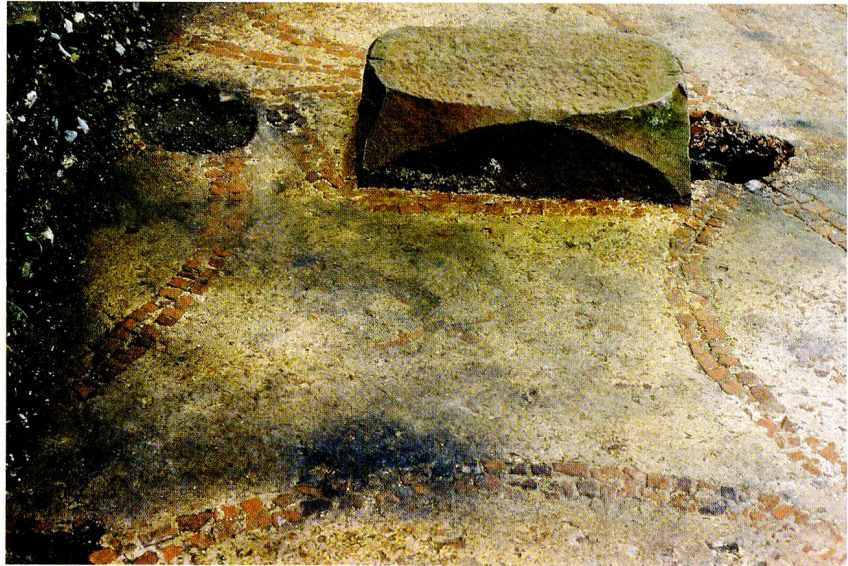
In die Mörtelschicht mit eingebettet sind ein roter Sandstein (38,5 × 60,5 cm) und ein beiger Kalksteinquader (33 × 39 cm). Sie sind z. T. behauen, wie die Bearbeitungsspuren bezeugen.

Interessant ist an dieser Stelle, dass das Ornamentband um den Sandstein herum dessen Form übernimmt. So wird

ein Viertelkreis am Quader entlang praktisch begradigt (Abb. 2,c; 4).

Abb. 4: Augusta Raurica, Region 2A westlich des Theaters. Sandsteinquader mit begradigtem Ornamentband.

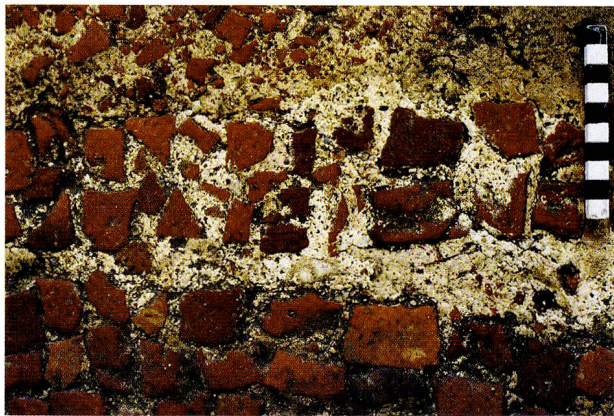
Abb. 5: Augusta Raurica, Region 2A westlich des Theaters. Hellgelber Mörtel im Bereich der Dekorbänder.

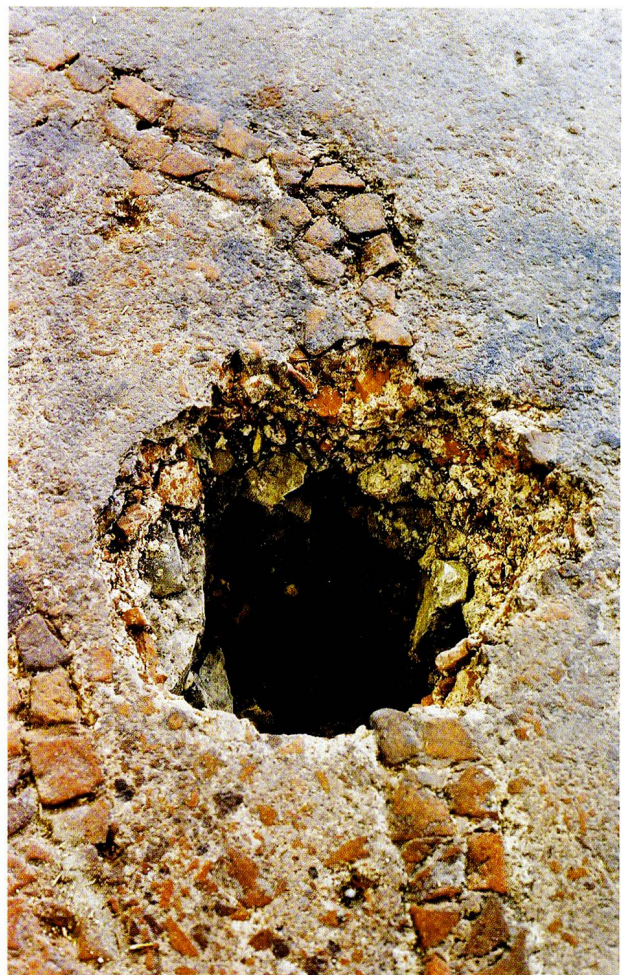
Abb. 7: Augusta Raurica, Region 2A westlich des Theaters. Die Pfostenlöcher liegen auch innerhalb des Dekors vor.

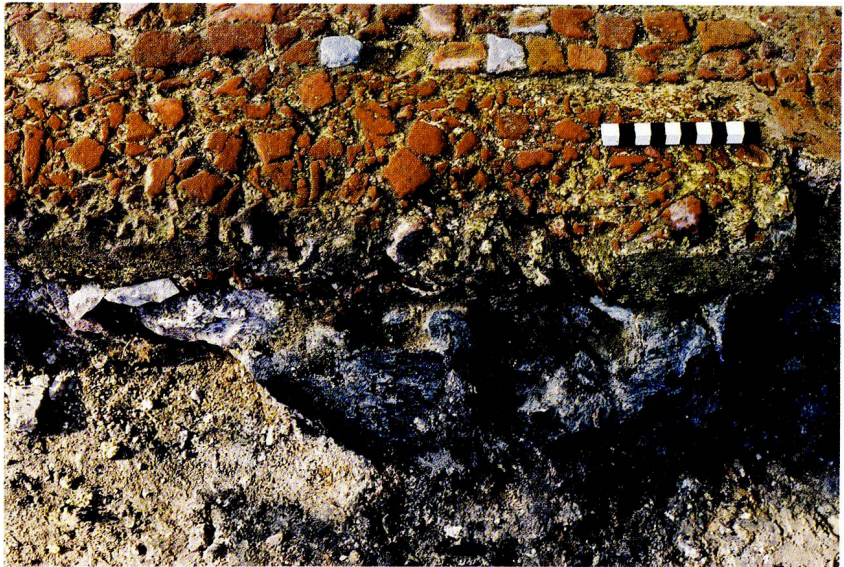
Abb. 10: Augusta Raurica, Region 2A westlich des Theaters. Ritzung im Ziegelsplittmörtel am Kalksteinquader.

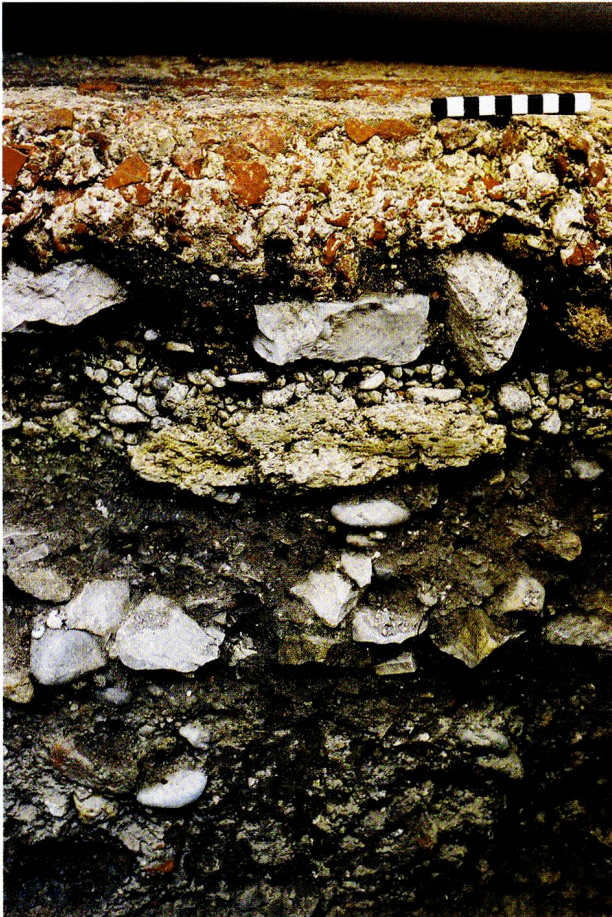
Der Ziegelsplittmörtel ist auf einer einlagigen ca. 10 cm starken Bettung aus Kalksteinbruchstücken aufgebracht (Abb. 11). Sie dürfte für die Stabilität und die Festigkeit des Fussbodens

von Bedeutung sein, da der Mörtel von oben her zwischen die Bruchstücke gestampft worden ist und somit einen guten Halt gewährleistet. Zum Teil endet der Ziegelsplittmörtel erst an der Unterkante dieser Kalksteinstückung.

- < Ziegelsplittmörtel
 - < Stückerung aus Kalksteinbruchstücken
-
- < Kiesschicht mit Rest von weiss-beigem Wandverputz
 - < Schicht aus Erde, Kieseln und wenigen Ziegelscherben
 - < Schicht aus Bruchstücken von Kalkstein und runden Kieseln
- } vermutlich ältere Planien

Abb. 11: Augusta Raurica, Region 2A westlich des Theaters. Ziegelsplittmörtel mit Fundament und vermutlich älteren Planien als Unterkonstruktion.

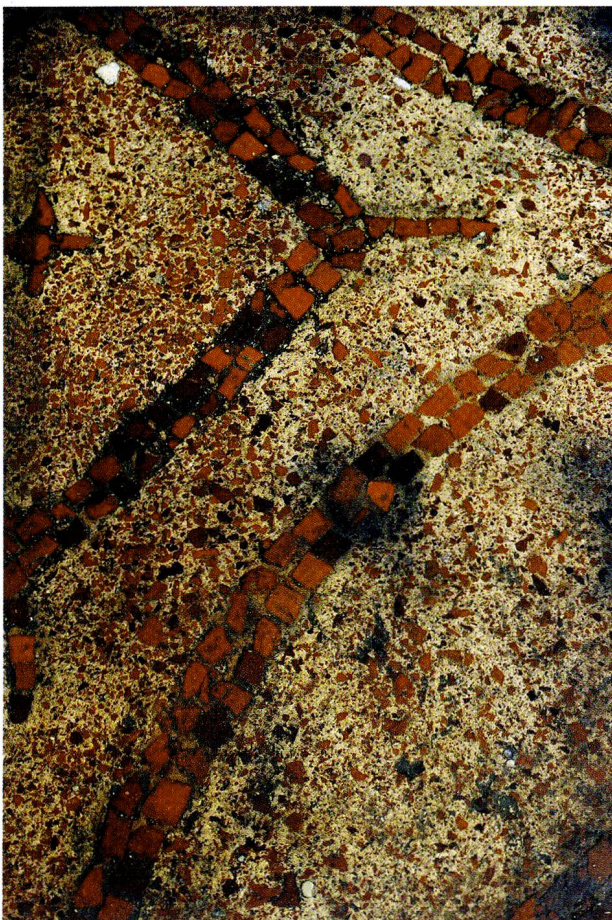
Diese Unterschiede in Grösse und Verteilung des Ziegelbruchs legen die Vermutung nahe, dass es sich um unterschiedliche Mörtelmischungen und somit *verschiedene Mörtelchargen* handelt, wobei klare Mörtelgrenzen *in situ* nicht festzustellen sind (siehe dazu Abb. 12).

◀ Abb. 12: Augusta Raurica, Region 2A westlich des Theaters. Verschiedene Mörtelchargen. Dem Mörtel in der linken Bildhälfte sind deutlich mehr Ziegelsplittstücke zugefügt worden als der Charge in der rechten Bildhälfte.

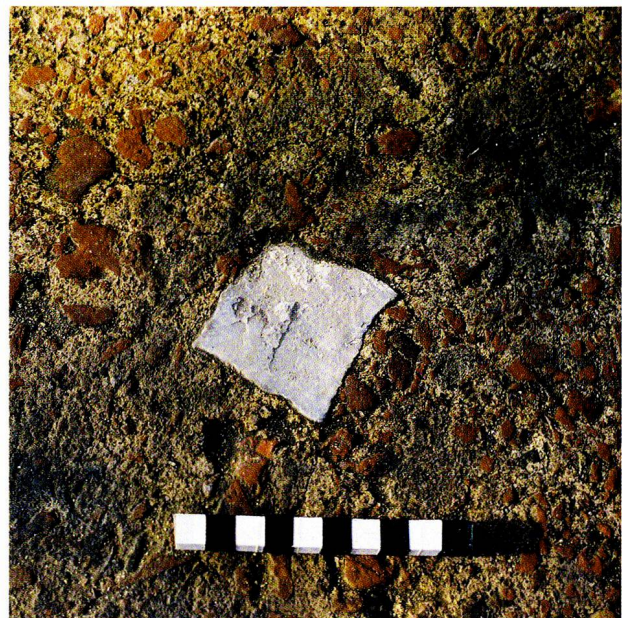
Vereinzelt sind sehr grosse Steine (zwischen 3 × 3 cm und 5,5 × 6 cm) vorhanden. Es handelt sich hier um die Kalksteinbruchstücke aus der Fundamentierung, die stellenweise an die Oberfläche des dünn-schichtigen Mörtels treten (Abb. 2,k; 13). Vermutlich ist dies auf den Herstellungsvorgang zurückzuführen. Schon beim Verdichten, Stampfen und Ausgleichen des Mörtels müssen Kalksteine z. T. bis knapp unter die Mörteloberfläche getreten sein. An diesen Stellen dürfte sich der Mörtel besonders schnell immer weiter abgenutzt haben, sodass sie mehr und mehr sichtbar wurden.

Abb. 13: Augusta Raurica, Region 2A westlich des Theaters. Kalksteinbruchstück aus der Fundamentierung an der Oberfläche des Ziegelsplittmörtels.

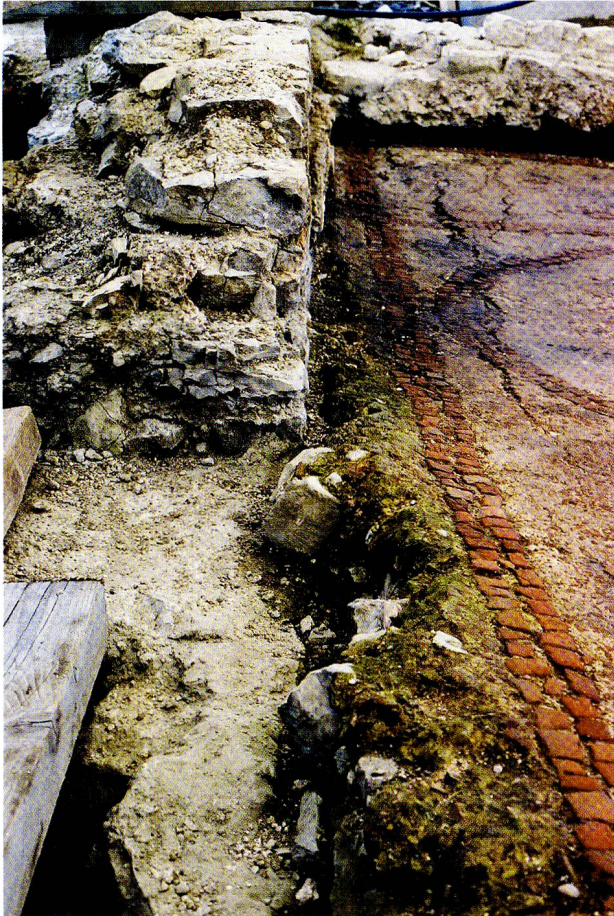
Abb. 17: Augusta Raurica, Region 2A westlich des Theaters. Kalksteinbruchstück geht über Mauerflucht hinaus.

An der Nordseite reichen zum Teil die Bruchsteine aus der Fundamentstückung über die Mauerflucht hinaus (Abb. 17). Die Mauer, die an dieser Stelle nicht mehr erhalten ist, muss ehemals diese Bruchsteine eingeschlossen haben, sofern hier kein Eingangsbereich bestanden hat.

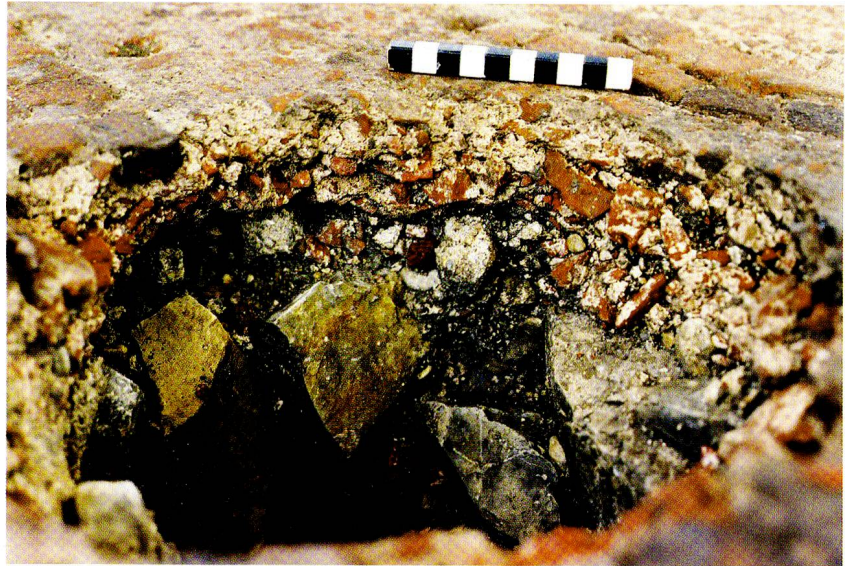
Abb. 19: Augusta Raurica, Region 2A westlich des Theaters. Einschichtiger Mörtelaufbau.

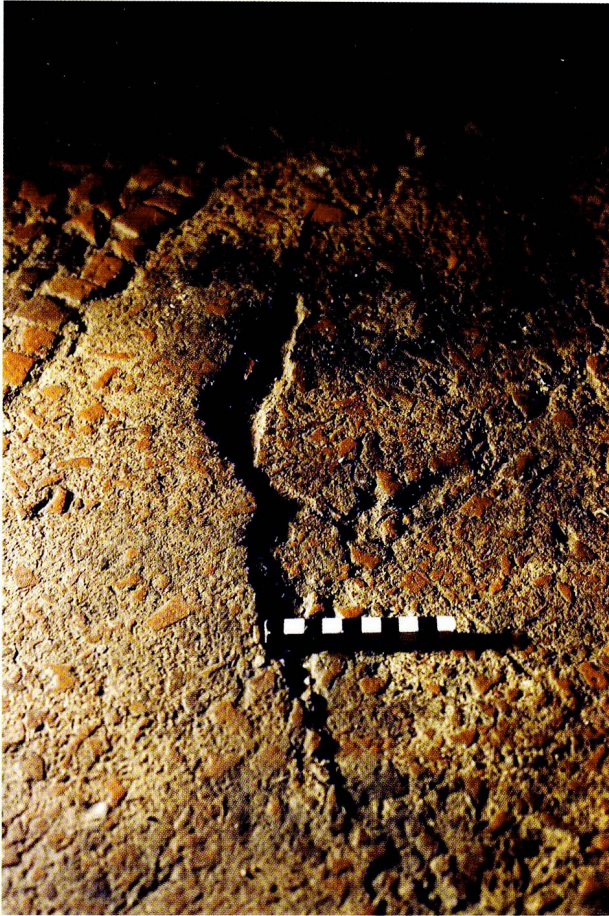
Abb. 25: Augusta Raurica, Region 2A westlich des Theaters. Durch Absacken des Untergrundes entstandener Riss. Aufnahme im Streiflicht.

Durch das *Absacken* haben sich zum Teil so grosse Niveauunterschiede ergeben, dass der Mörtel diese Bewegung nicht mitgemacht hat und gerissen ist (Abb. 25). Als mögliche Ursachen dafür können das einstürzende Gebäude beim Brand oder Veränderungen und Senkungen im darunterliegenden Erdreich angeführt werden.

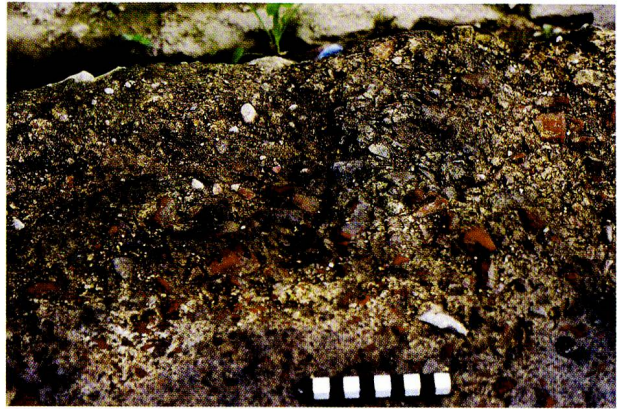
Auch die *Fehlstellen im Mörtel* reichen von kleinen Ausbrüchen bis hin zu grossflächigem Bröckelzerfall. Die Oberfläche sieht an diesen Stellen verwittert aus, da der Ziegelsplittzuschlag, wo er noch erhalten ist, herausragt und der Kalkmörtel an sich verloren gegangen ist (Abb. 26).

Abb. 26: Augusta Raurica, Region 2A westlich des Theaters. Grossflächiger Bröckelzerfall.

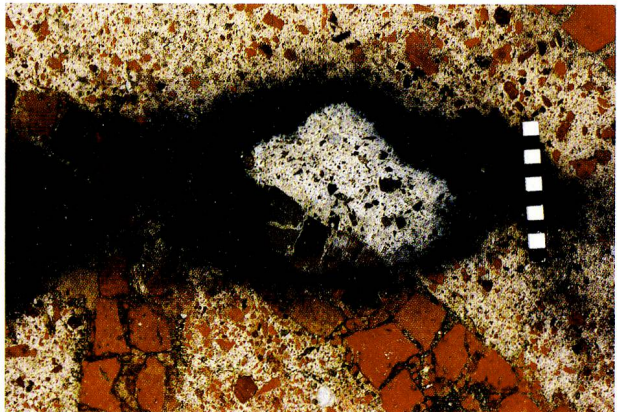
Abb. 27: Augusta Raurica, Region 2A westlich des Theaters. Brandfleck mit weisslichen und schwarzen Verfärbungen. Insgesamt sind zahlreiche solcher Brandflecken vorhanden, die tesserae und Mörtel verfärbt haben.

Farblich verändert hat sich der Estrich an den Stellen, an denen Balken oder Reste des Gebäudes durch den Brand auf den Boden gestürzt und dort *verkohlt* sind. Dort liegt der Mörtel weisslich bis schwarz vor (Abb. 27). Während sich die Oberfläche in den schwarzen Bereichen nur farblich verändert hat, ist sie in den hellen Flächen z. T. auch struk-

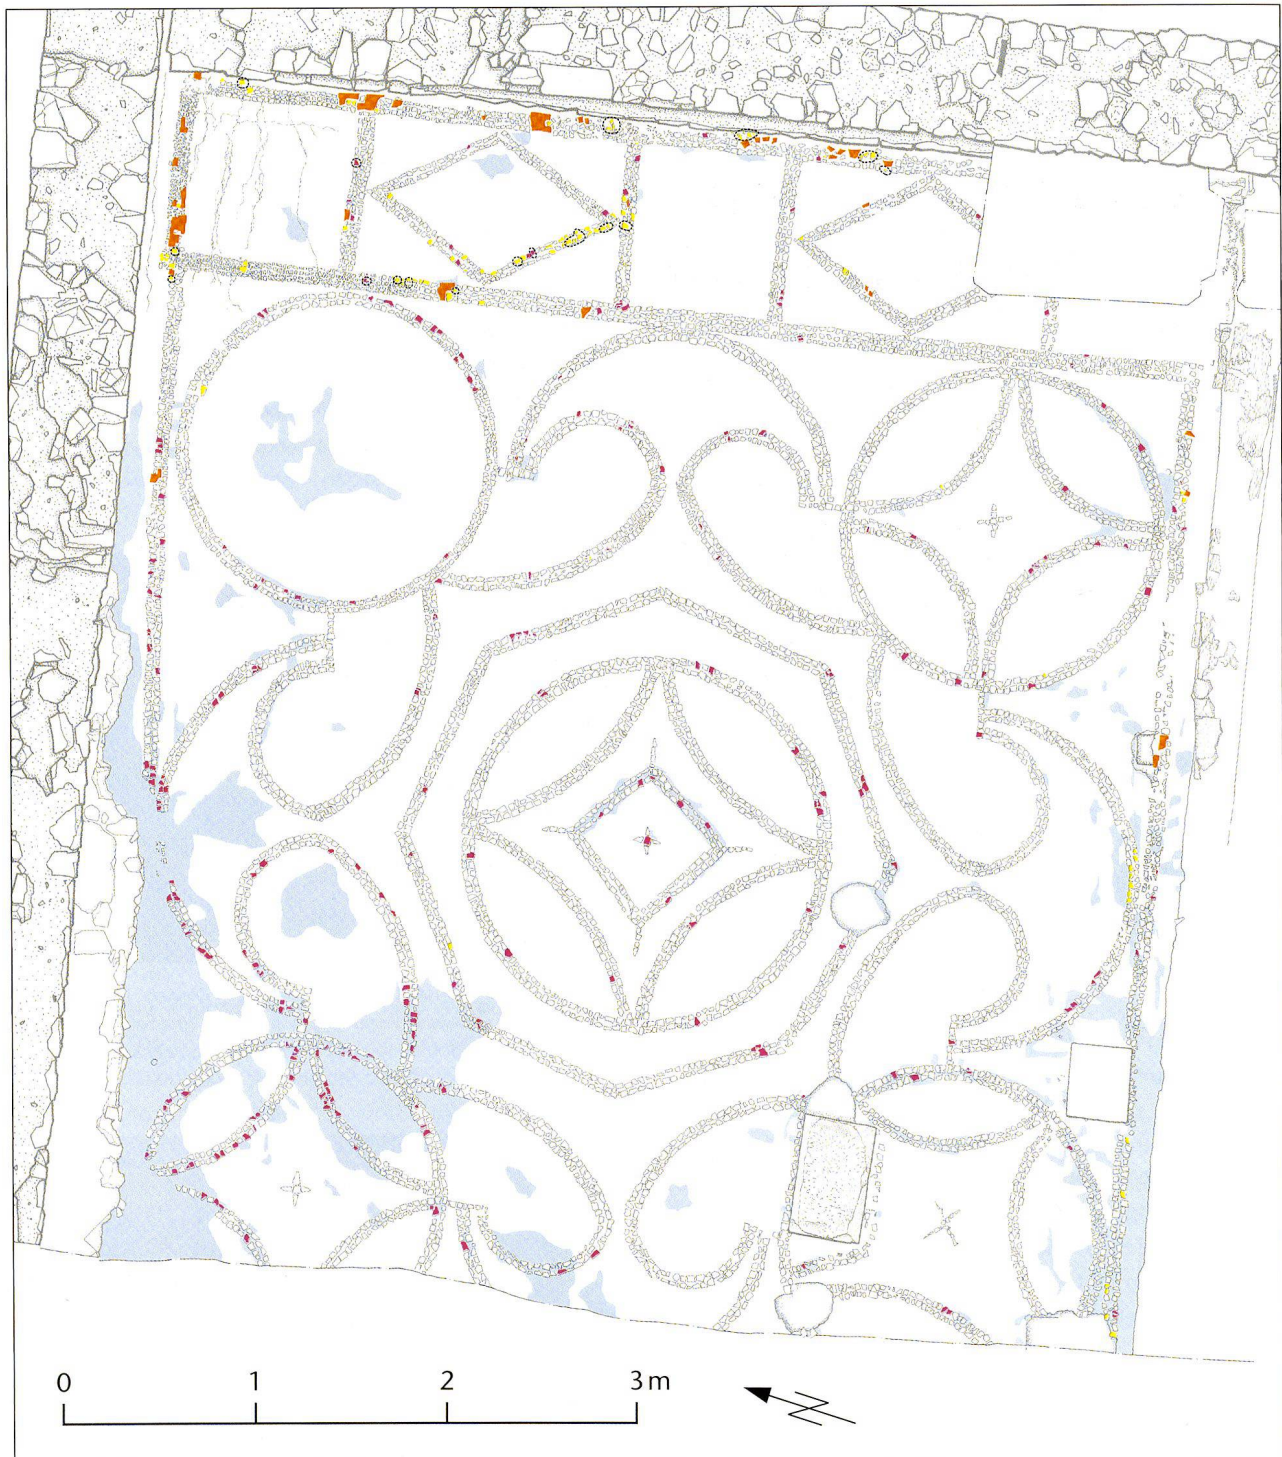
■ Schadhafte tesserae
 ■ Lose tesserae
 ■ Fehlende tesserae
 ○ Stark gefährdete tesserae
 ■ Bröckelzerfall

Abb. 29: Augusta Raurica, Region 2A westlich des Theaters. Kartierung der Schäden. Teil 1. M. 1:40.

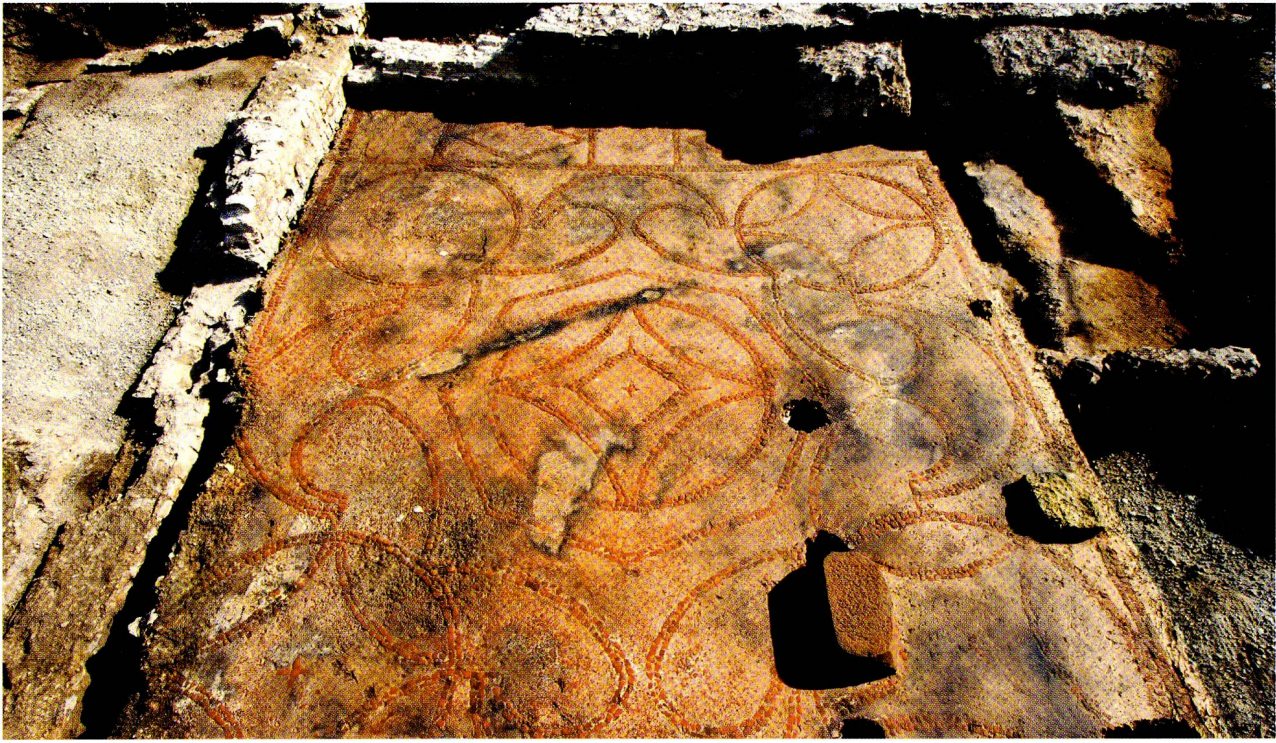
Abb. 31: Augusta Raurica, Region 2A westlich des Theaters. Übersicht des freigelegten Ziegelmosaikbodens. Es fehlt einzig ein Teil der westlichen Schmalseite, die vor dem unteren Bildrand unter der Sichelstrasse verborgen bleiben musste (vgl. Abb. 2).

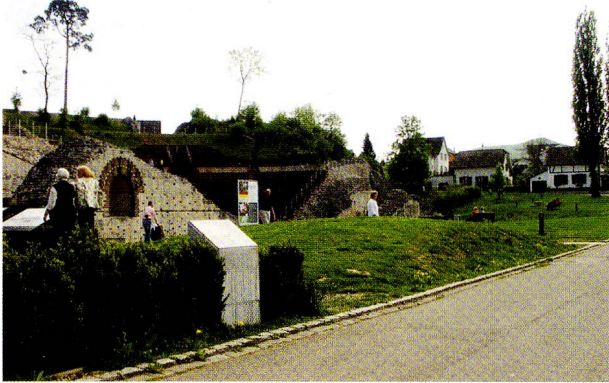
Abb. 32: Augusta Raurica, Region 2A westlich des Theaters. Ort des Ziegelmosaiks (unter dem kleinen «Hügel»), wie er sich heute dem Besucher bietet. Links davon die Informationstafel zum zugedeckten Mosaik.

Eine dritte Lösung lag im Wiedereinbetten des Fussbodens, auch *reburial* genannt⁴¹. Es hat sich gezeigt, dass sich der Ziegelmosaikboden im Erdreich sehr gut erhalten hat. Seit Oktober 2006 liegt der Ziegelmosaikboden daher unter einer ca. 1,50 bis 1,70 m starken Aufschüttung von erneut eingebrachten Auffüllsedimenten (Abb. 32). Einer Sichtbarmachung zu einem späteren Zeitpunkt, wohlgermerkt unter Einhaltung konservatorischer Voraussetzungen und der Errichtung eines entsprechenden Schutzbaus, steht längerfristig nichts entgegen.
