Ausgrabungen in Augst im Jahre 2009

Autor(en): **Rychener, Jürg / Sütterlin, Hans**

Zeitschrift: **Jahresberichte aus Augst und Kaiseraugst**

Band (Jahr): **31 (2010)**

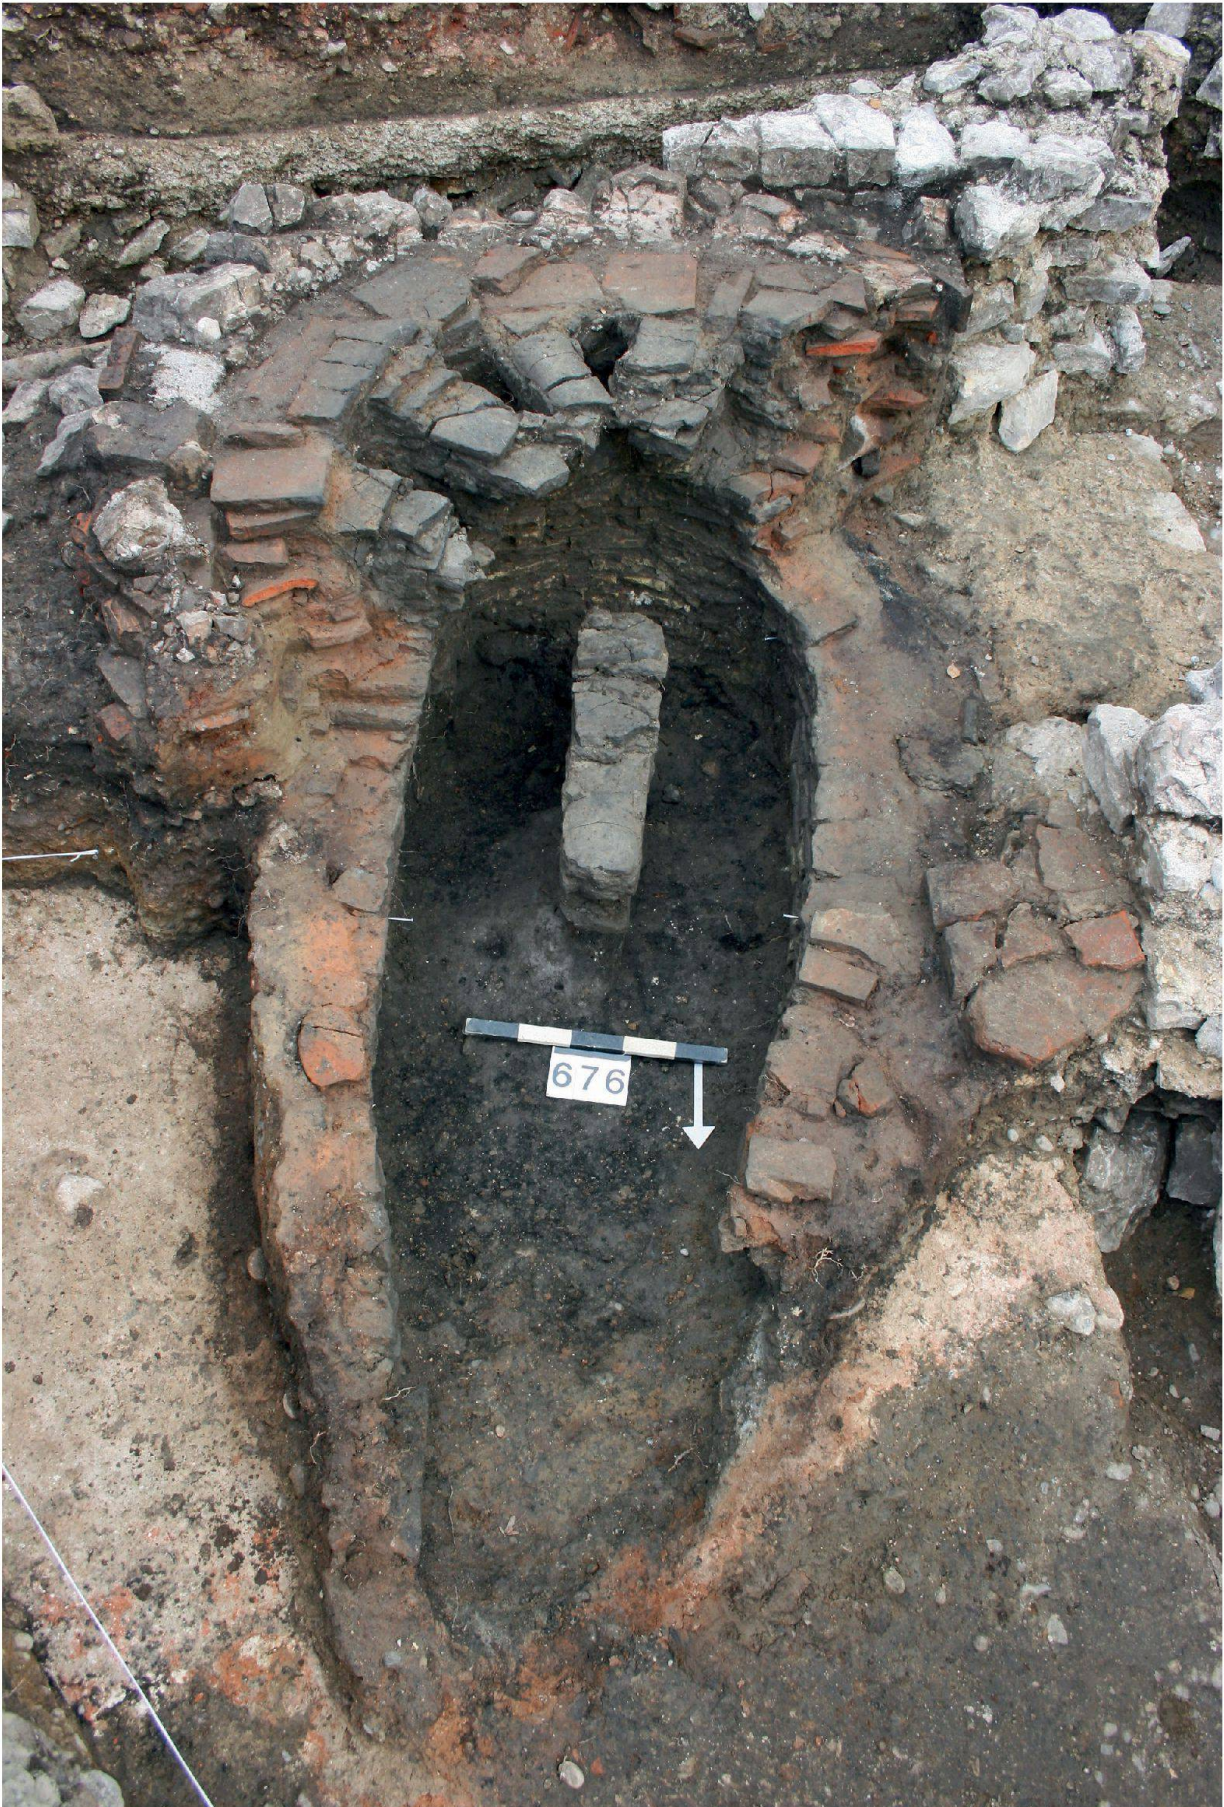
Abb. 6: Augst BL, Werkhof E. Frey AG (Grabung 2009.051). Aufsicht auf den freigelegten Töpferofen. Der Leitungsgraben verläuft diagonal von unten links nach oben rechts. Gut zu erkennen: der sternförmige Unterbau für die Lochtenne.

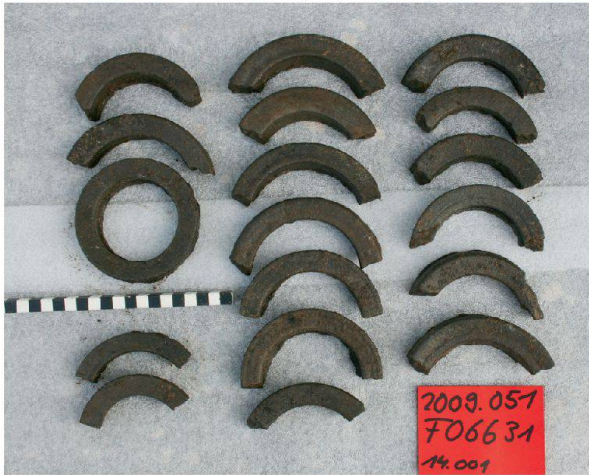
Abb. 10: Augst BL, Werkhof E. Frey AG (Grabung 2009.051). Auswahl der ringförmigen Brennhilfen aus Ton. M. 1:6.

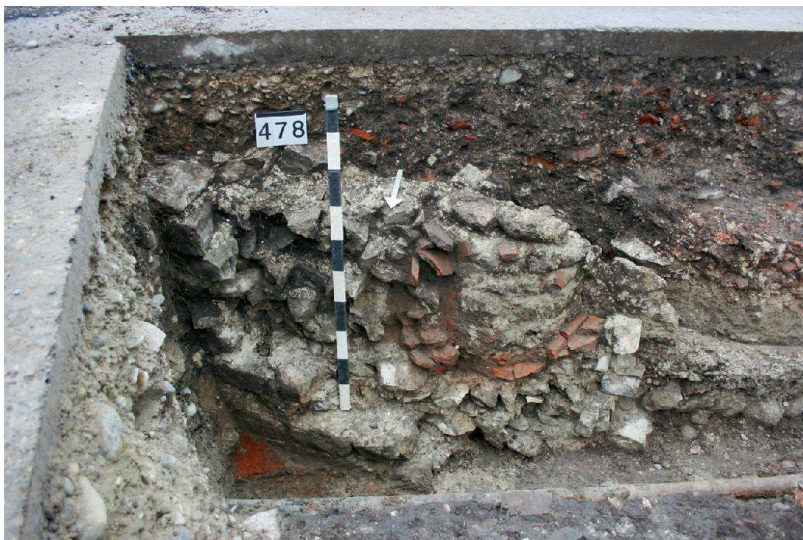
◀ Abb. 11: Augst BL, Werkhof E. Frey AG (Grabung 2009.051). Blick von Norden an die durch den Wasserleitungsgraben durchschnittene Mauer 6 und den Mörtelboden (rechts). Die zugemauerte Herdstelle ist am Kranz aus Ziegeln und am sekundär eingebauten Mauerwerk zu erkennen.

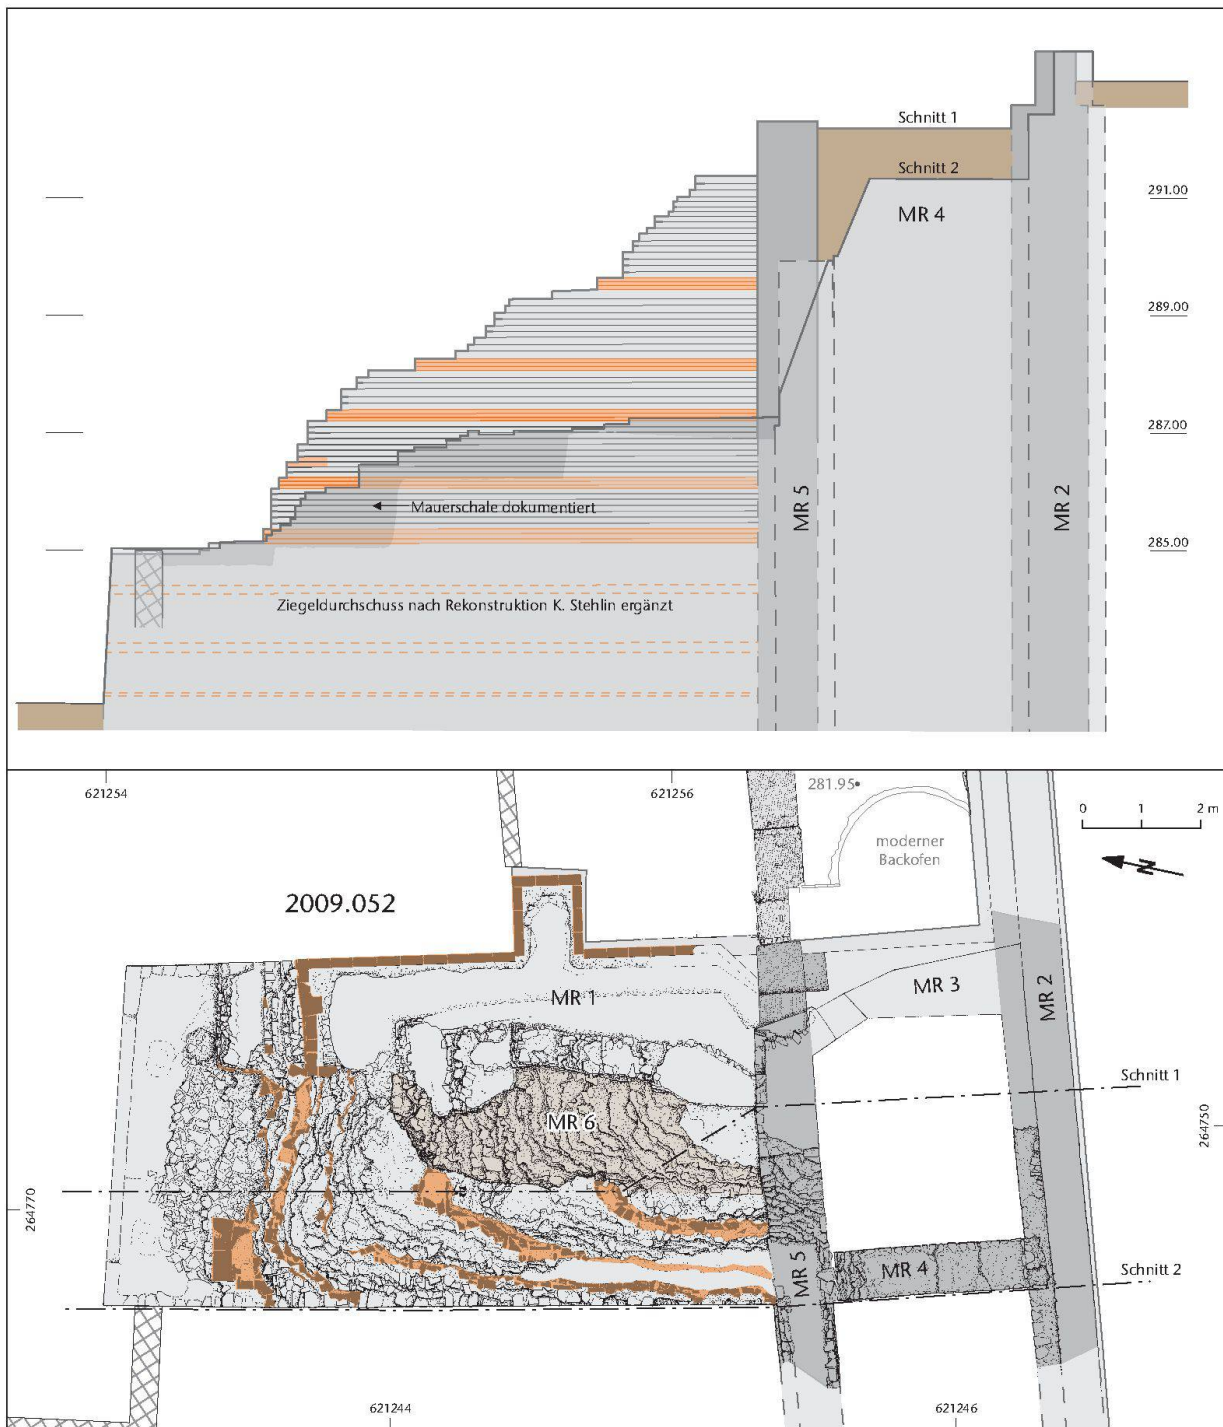
Abb. 15: Augst BL, Stützpfiler Schönbühl (Grabung 2009.052). Aufsicht und Schnittebenen durch den Stützpfiler. Die Ziegeldurchschüsse im Mauerwerk sind dunkelrot/orange hervorgehoben. M. 1:125.

Die als Querrippe zwischen den beiden Stützmauern MR 2 und MR 5 eingespannte MR 4 (Abb. 15; 16) wurde, wie bereits erwähnt, bis auf deren Abbruchkronen freigelegt. Sie wies zwei durchgehende Risse quer zum Mauerverlauf auf.

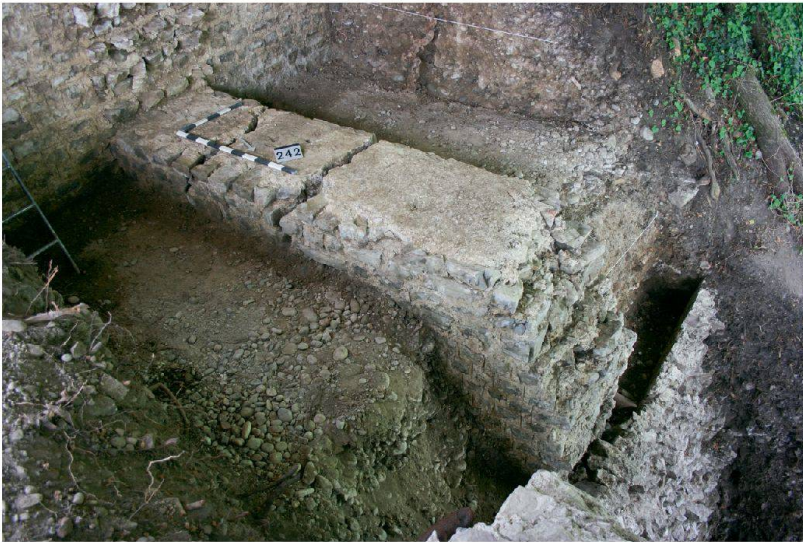
◀ Abb. 16: Augst BL, Stützpfiler Schönbühl (Grabung 2009.052). Blick auf die Abbruchkronen von Mauer 4 von Nordosten mit den beiden Querrissen. Rechts am Bildrand verläuft die Stützmauer MR 5, die nach Norden verkippt ist und sich von Mauer 4 gelöst hat.

Die durch diese Risse abgetrennten Partien waren leicht gegen Norden verkippt. Grund dafür muss die aus dem Lot nach Norden verkippte MR 5 sein, die sich von MR 4 gelöst hat und zu deren Stütze dann der Anbau des älteren Stützpfilers (MR 6) und des jüngeren Stützpfilers (MR 1) notwendig wurde (vgl. unten).

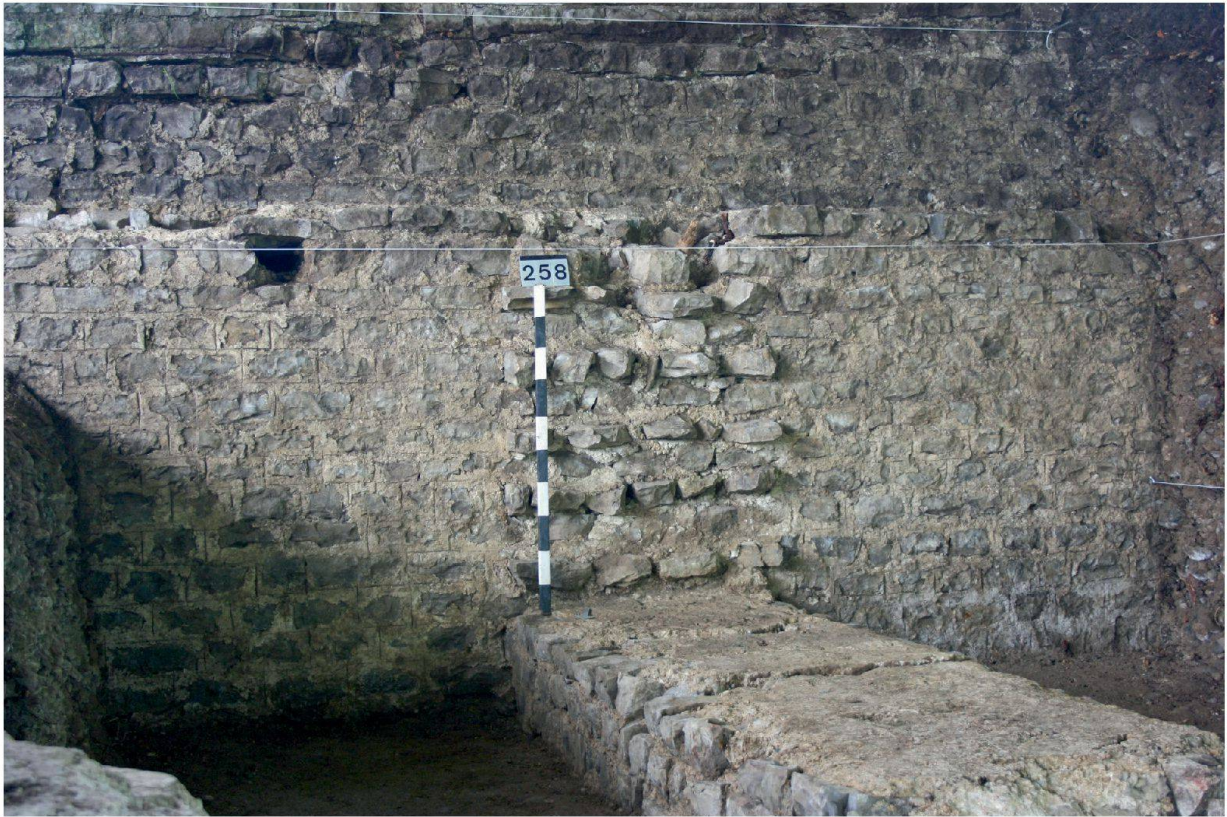
Abb. 17: Augst BL, Stützpfiler Schönbühl (Grabung 2009.052). Ansicht an die stehengebliebenen Verzahnungen in der Stützmauer MR 2. Der Massstab steht auf der abgebrochenen Mauer 4.

Im Bereich der Kontaktzone von der Stützmauer MR 2 mit der mit ihr verzahnten MR 4 konnte ein interessantes bautechnisches Detail festgestellt werden. So waren über der Abbruchkante von MR 4 alle einbindenden Mauersteine in der nördlichen Mauerschale von MR 2 nicht ausgerissen, sondern erhalten geblieben und standen aus dem Mauerwerk vor (Abb. 17). Eine genauere Untersuchung des Befundes, besonders der Art der Vermörtelung, ergab, dass entweder die aus MR 2 herausragenden Verzahnungen während des Aufmauerns von MR 2 eingesetzt worden sind und erst beim etwas später einsetzenden Aufbau von MR 4 in diese dann eingebunden wurden, oder aber dass der spätere Ansatz von MR 4 nachträglich aus MR 2 ausgebrochen worden war, um eine gut mit ihr verbundene Mauer anzubauen. Für die letzte Möglichkeit spricht der Eindruck, den die Art und Weise der Vermörtelungen rund um die eingesetzten Steine machte. So deuten die zu den eingesetzten Steinen gehörenden Mörtelflecken, die stellenweise den mit Fugenstrich verse-

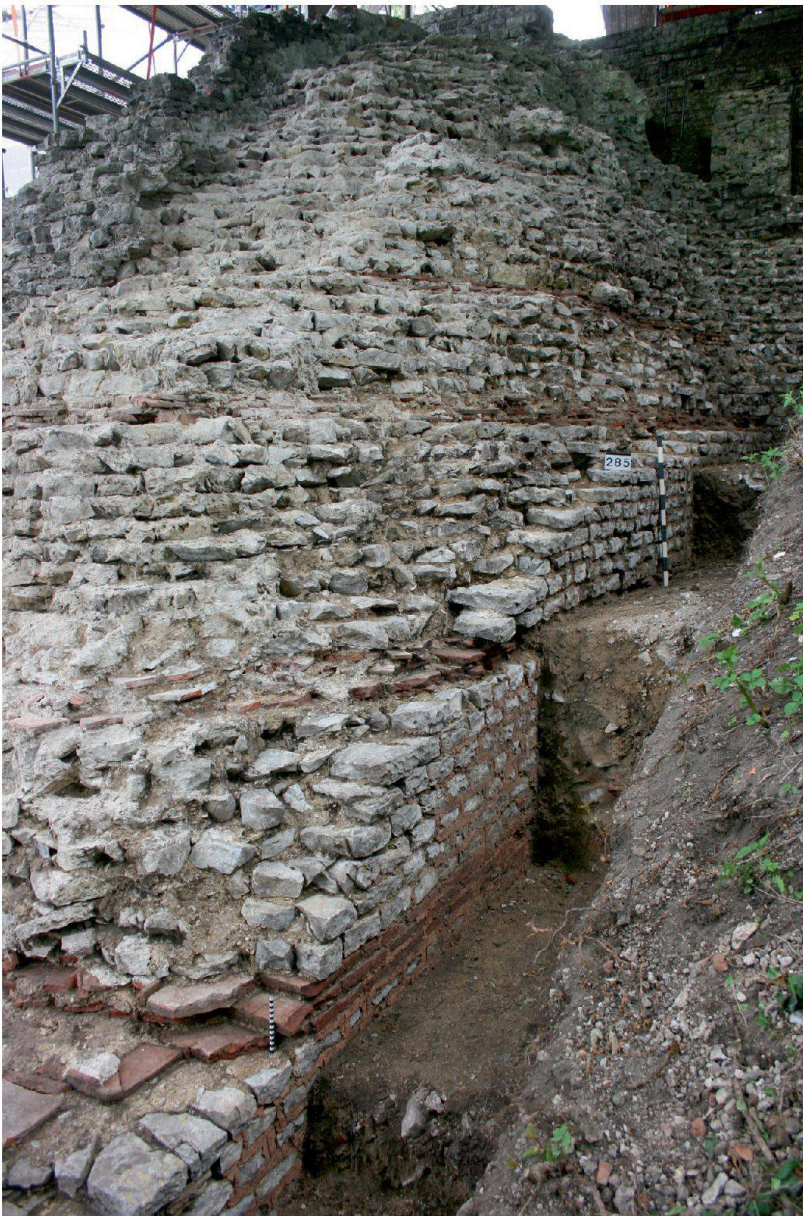
◀ Abb. 19: Augst BL, Stützpfiler Schönbühl (Grabung 2009.052). Ansicht der westlichen Mauerschale mit den Ziegeldurchschüssen und dem Kernmauerwerk. Von Nordwesten.

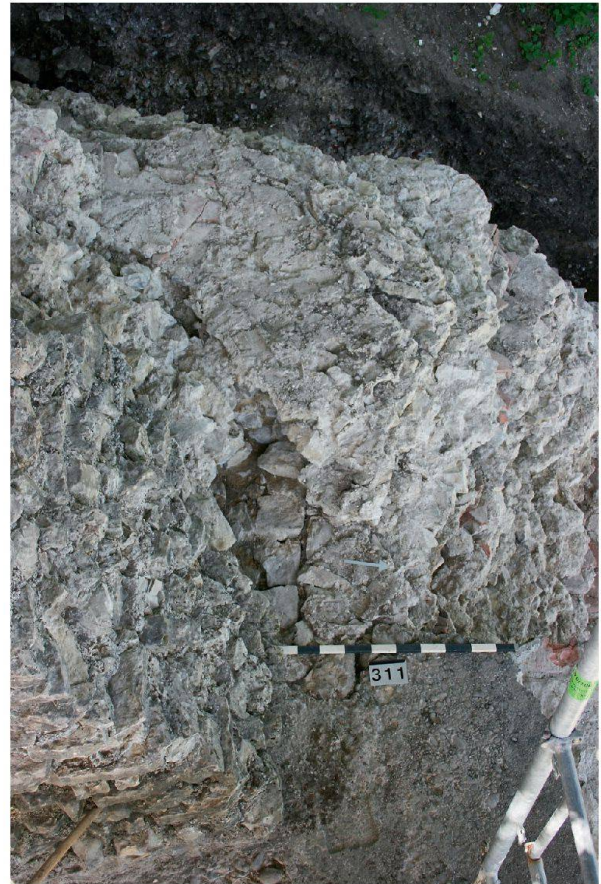
Abb. 22: Augst BL, Stützpfiler Schönbühl (Grabung 2009.052). Blick auf die nur knapp freigelegte nördliche Mauerschale des älteren Stützpfilers MR 6 (links oberhalb des Massstabs).

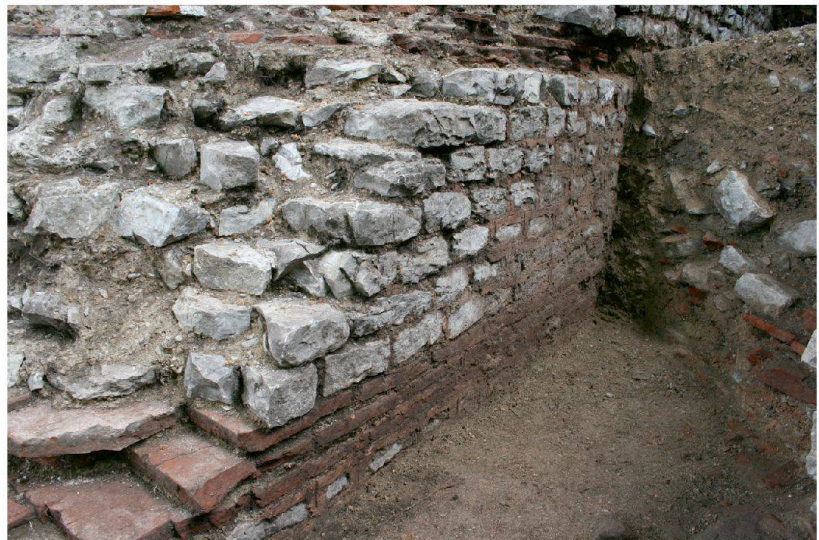
◀ Abb. 21: Augst BL, Stützpfiler Schönbühl (Grabung 2009.052). Blick von Norden auf den freigelegten römischen Mauer Kern des Stützpfilers (rechter Teil). Der linke, östliche Teil des Stützpfilers besteht aus restauriertem Mauerwerk. Ungefähr in der Bildmitte verläuft die vertikale Mauerfuge, die den älteren Teil (MR 6, links davon) vom jüngeren Teil (MR 1, rechts und davor) trennt. Beim gesamten Teil unterhalb des Massstabs handelt es sich um Mauerwerk des jüngeren Stützpfilers MR 1.

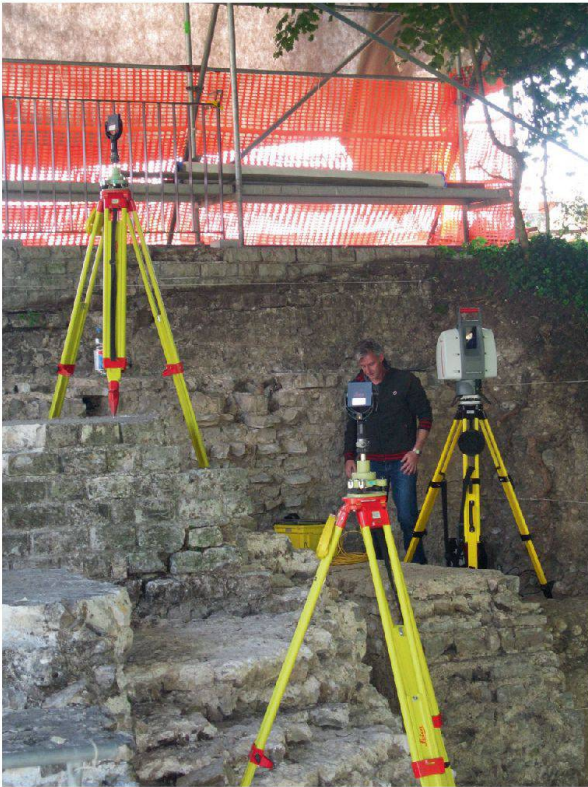
Abb. 24: Augst BL, Stützpfiler Schönbühl (Grabung 2009.052). Testlauf mit einem Laserscanner durch Reto Stibler von der Fachhochschule Nordwestschweiz. Von Norden.

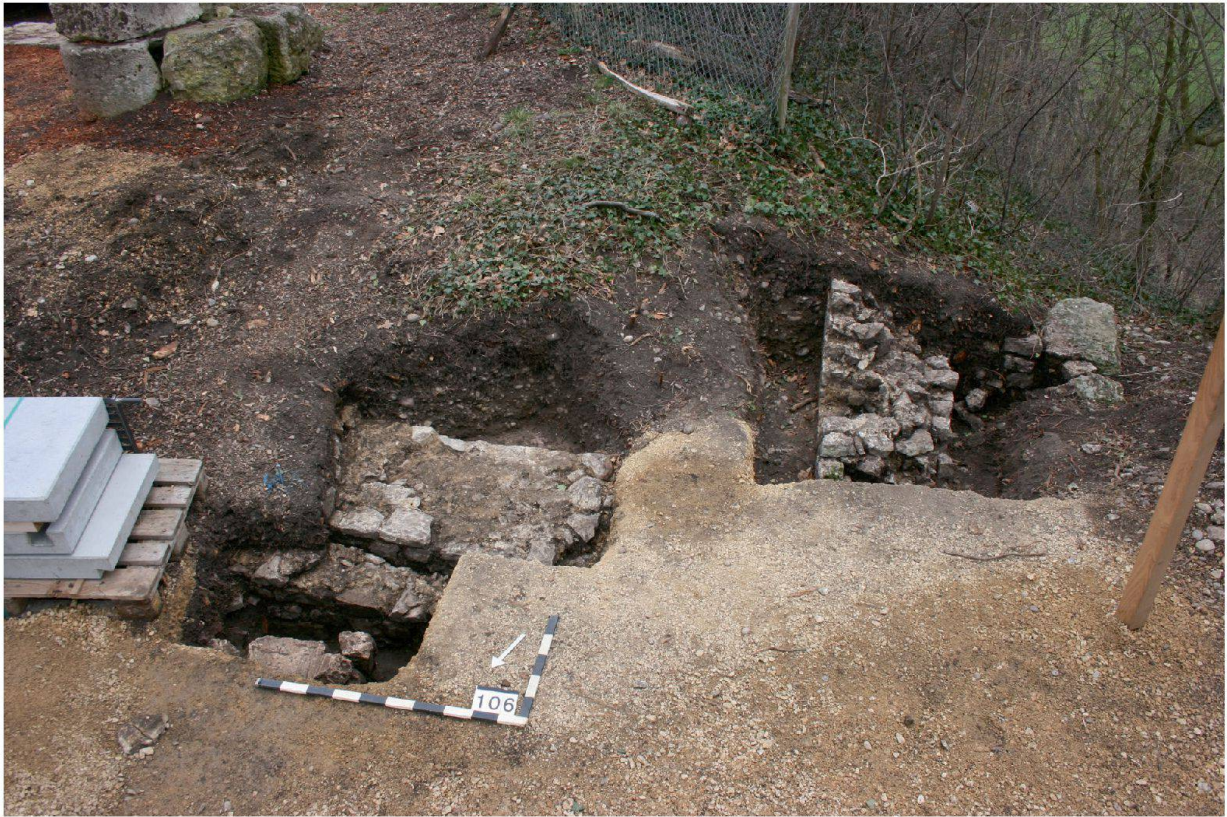
Abb. 25: Augst BL, Umfassungsmauer Schönbühl (Grabung 2009.053). Blick auf die nordwestliche Mauerecke der Temenosbegrenzung. Mauer 1 mit der Verbreiterung durch die Vormauerung MR 3 befindet sich oberhalb des Massstabs. Rechts am Bildrand ist Mauer 2 zu erkennen. Von Norden.

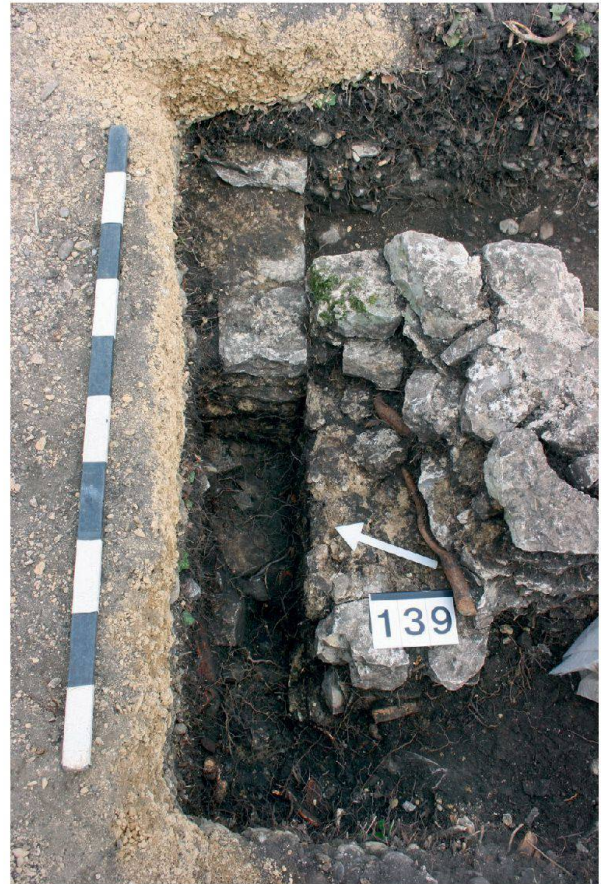
Abb. 29: Augst BL, Umfassungsmauer Schönbühl (Grabung 2009.053). Blick auf die aus Mauer 1 (oben) und Mauer 2 (rechts) gebildete Ecke der Temenosbegrenzung. Auffällig ist, dass beide Mauern einen geraden Abschluss aufweisen.

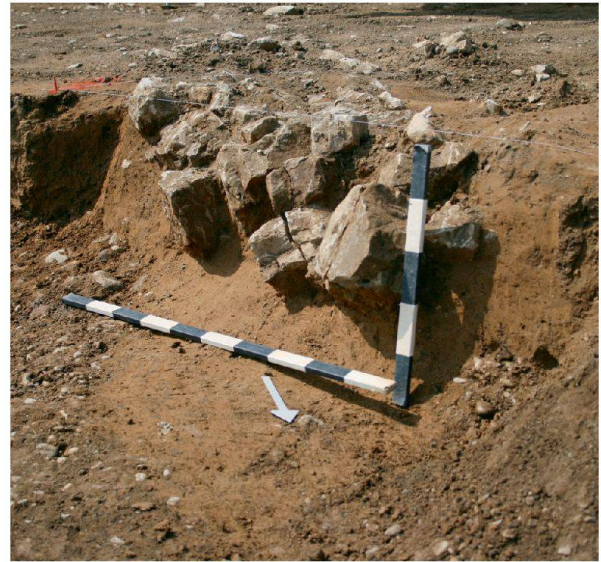
Abb. 40: Augst BL, Pratteln – Industriebau (Grabung 2009.055). Schnitt durch einen mit wahrscheinlich sekundär verwendeten Kalkbruchsteinen verfüllten modernen Drainagegraben. Der Graben läuft gegen den Bildhintergrund auf die in Abb. 38 erwähnte Drainagegrube zu. Von Norden.

Zu erwähnen ist ein modernes Drainagesystem mit Gräben und Gruben⁴⁶. Die Gräben waren mit Kalkbruchsteinen verfüllt (Abb. 40), die Gruben mit Bollensteinen. Die rechteckigen Gruben waren West-Ost orientiert, die Gräben ungefähr Südwest-Nordost. Dass für den ackerbautreibenden Bauern diese Drainagen durchaus zweckmässig waren, wurde uns während der Grabung mehrfach demonstriert: Die periodischen Regenfälle führten zu einer derartigen Verschlammung der Fläche, dass sie kaum noch begehbar war. Merkwürdig ist das Phänomen, dass die Grabgruppe auf einer Art «Insel» aus ockergelbem, recht feinem Lehm liegt. Deren westliche Begrenzung ist nicht bekannt, weil dort längst eine Überbauung existiert (Abb. 35). Auf der Nordseite wird das Areal durch den breiten Graben der Kanalisation begrenzt, kann sich aber gegen die moderne Rheinstrasse durchaus noch fortsetzen, gegen Osten und gegen Süden keilt der Lehm rasch aus (etwas östlich der Grenze zwischen Feld 1 und Feld 2 und nur wenig südlich der Grenze von Feld 3).

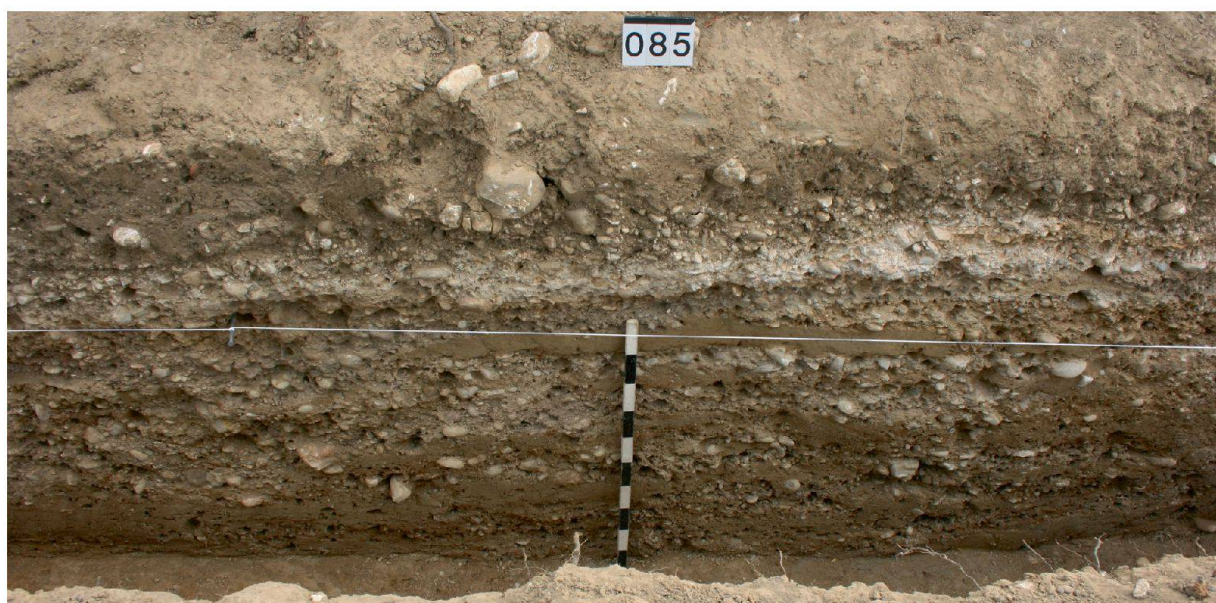
Abb. 47: Augst BL, Feldhof (Grabung 2009.056). Profil 6, mittlerer Teil. Besonders deutlich ist die oberste erhaltene Kiesschicht der Strasse zu erkennen (weissliches Kiesband). Auch in der Fläche gut fassbar waren die braunen Bänder zwischen den Kiesschichten, welche Einschwemmungen markieren. Es handelt sich um ungelagerten, sehr feinen Lehm, eine Komponente des anstehenden Bodens. Das eingeschwemmte Material wurde bei Reparaturen einfach mit Kies überplaniert. Von Norden.

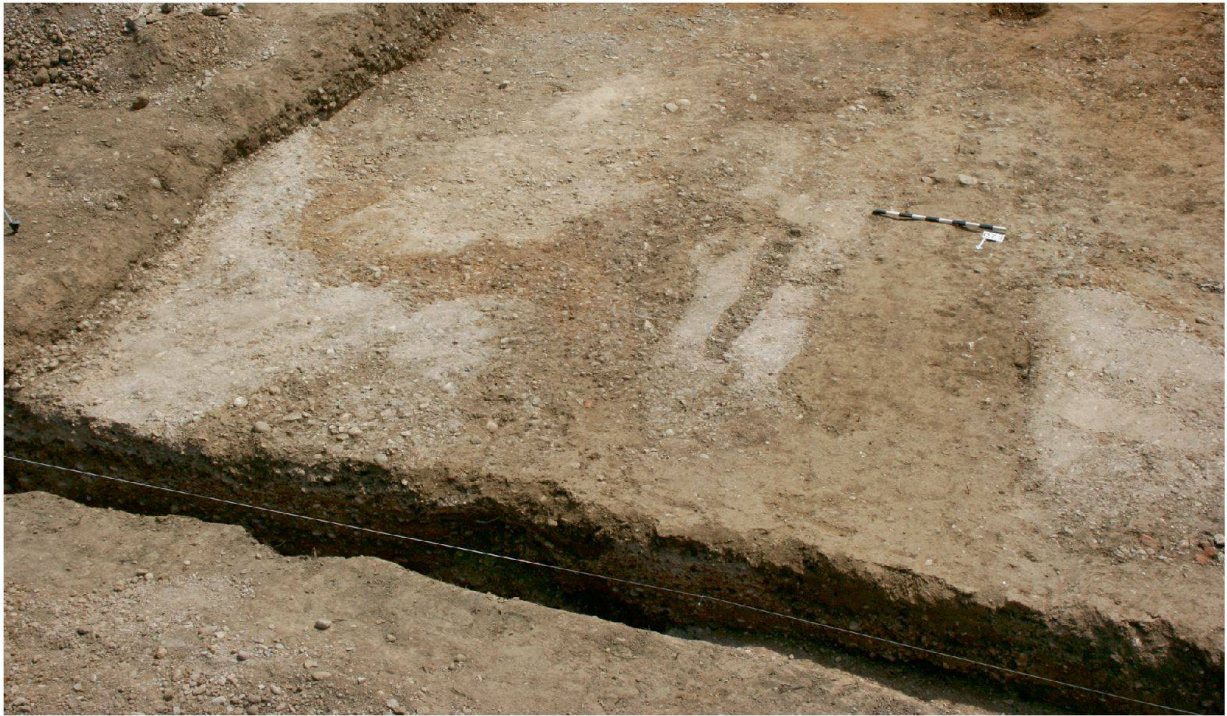
Abb. 48: Augst BL, Feldhof (Grabung 2009.056). Die an der Unterkante der Baugrube aufgetauchten Strassenschichten keilen gegen Süden und Südwesten (im Bild gegen rechts oben) aus. Der Massstab liegt quer über einer mit feinem Schwemmmaterial verfüllten Erosionsrinne. Der dunkelockerfarbige Lehm am rechten oberen Bildrand ist anstehender Boden. Der kleine Bereich mit erhaltenen Karrenspuren ist der helle Fleck links aussen (siehe auch Abb. 50; 51). Von Nordnordwesten.

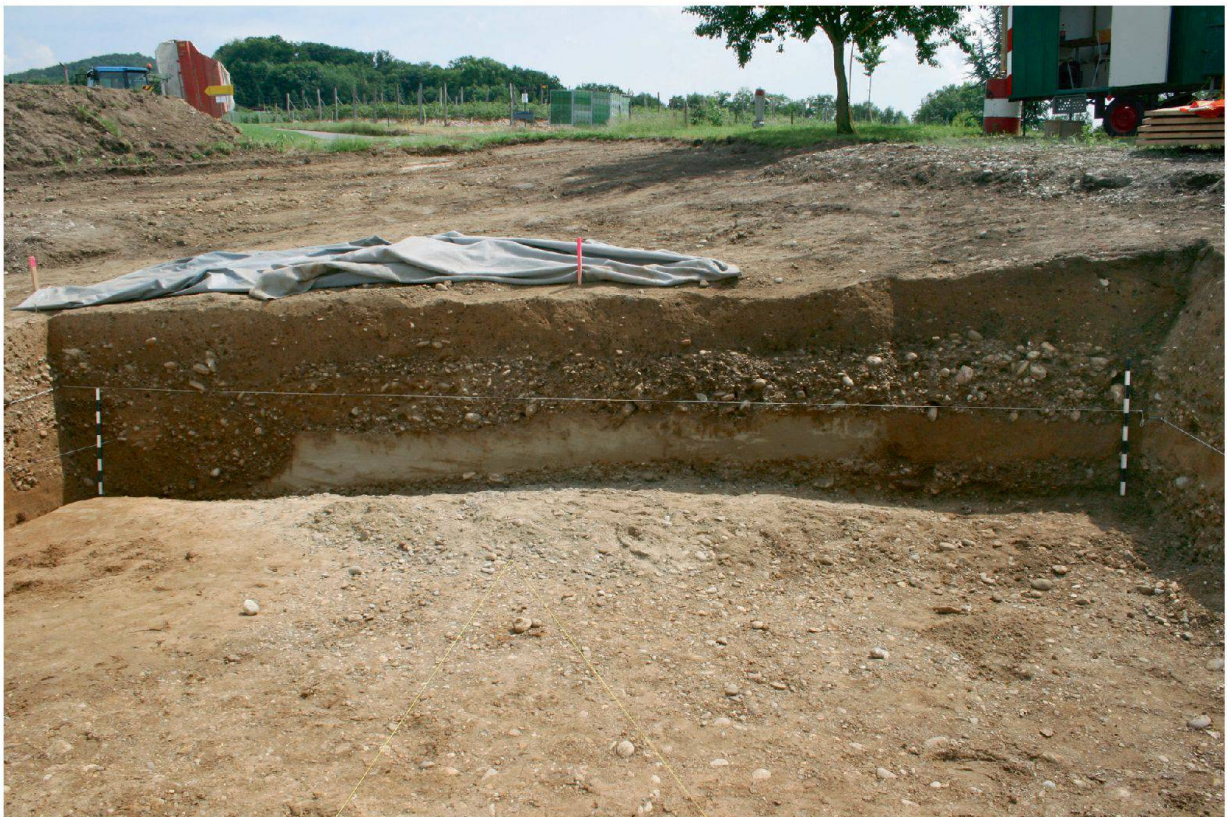
Abb. 49: Augst BL, Feldhof (Grabung 2009.056). Gesamtansicht des Südprofils der Baugrube (Profil 3, siehe Abb. 42). Von einem Schichtpaket wie in den Profilen 5 und 6 (Abb. 46; 47) findet sich kaum eine Spur. Lediglich die unmittelbar über dem hellgrauen Sand liegende Kiesschicht könnte in ihrem Ost- (auf dem Foto: linken) Teil dazu gehören. Der Kiessack im östlichen Teil des Profils ist eine natürliche Erosionsrinne im anstehenden Boden. Von Norden.

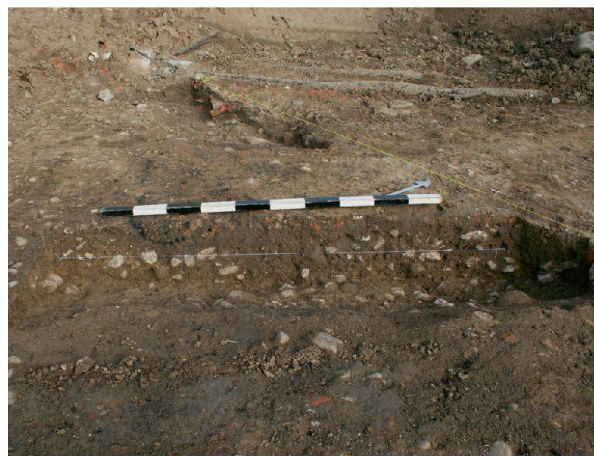
Abb. 53: Augst BL, Feldhof (Grabung 2009.056). Schnitte und erhaltene Oberfläche von Grube 1.002 (siehe Abb. 42). Die Grube oder Senke war nur wenig tief und mit brandig-dunklem Sediment verfüllt, wie die beiden sichtbaren Schnitte zeigen. Aus der Verfüllung der Grube gibt es etliches Fundmaterial. Im Hintergrund ein Teil einer flächigen Deponie (?) aus Leistenziegeln, anschliessend eine Störung durch Elektroleitungen.

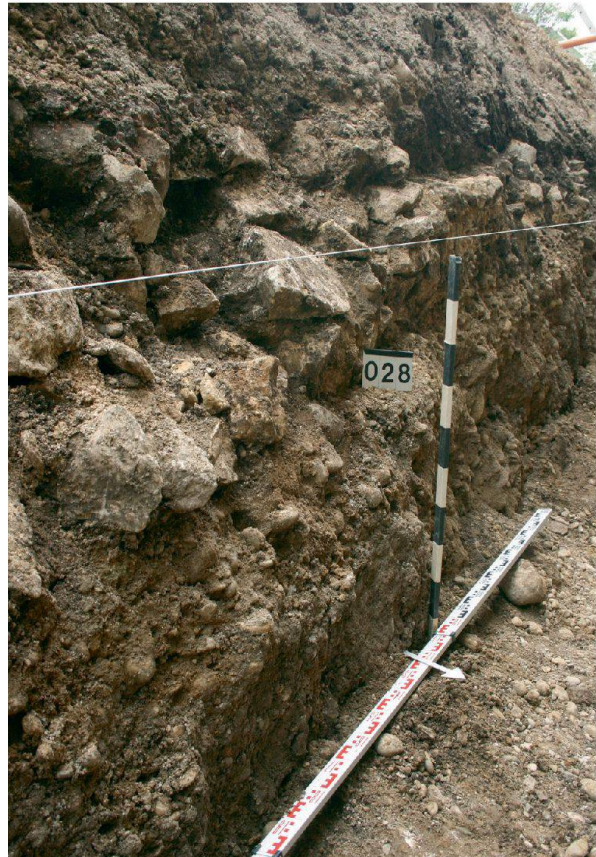
Abb. 56: Augst BL, Schulhaus (Grabung 2009.057). Blick in das Südprofil des südlichen Aushubgrabens. Erkennbar ist ein Mauerrest, der ohne Fundament auf eine Kiesschicht gesetzt ist (die Bildnummertafel steht auf dieser Kiesschicht). Von Nordosten.
