# Ausgrabungen in Kaiseraugst im Jahre 2010

Autor(en): **Grezet, Cédric / Cox, Shona / Grolimund, Lukas**

Zeitschrift: **Jahresberichte aus Augst und Kaiseraugst**

Band (Jahr): **32 (2011)**

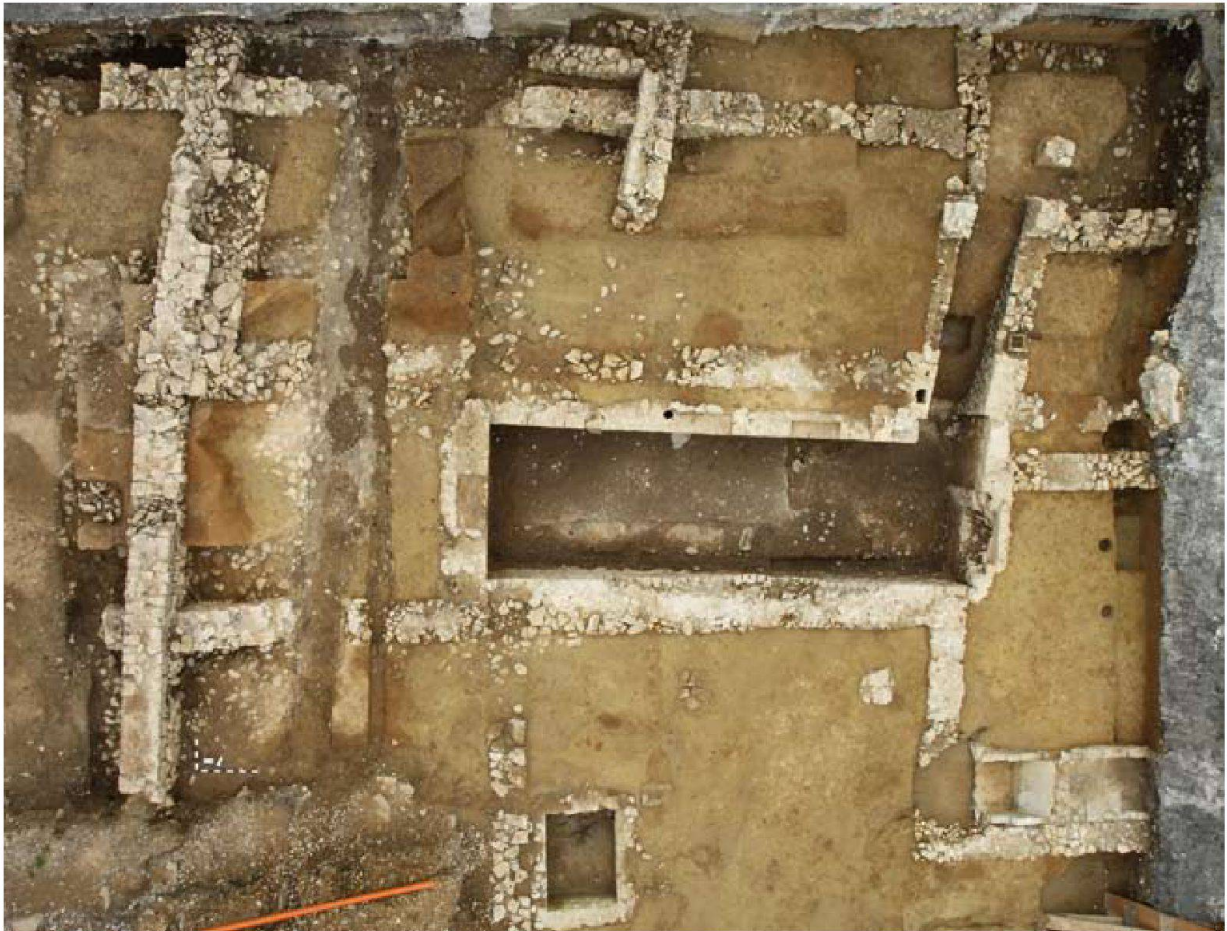
Abb. 3: Kaiseraugst AG, Autoeinstellhalle Löwen (Grabung 2010.001). Grabungsübersicht von Süden.

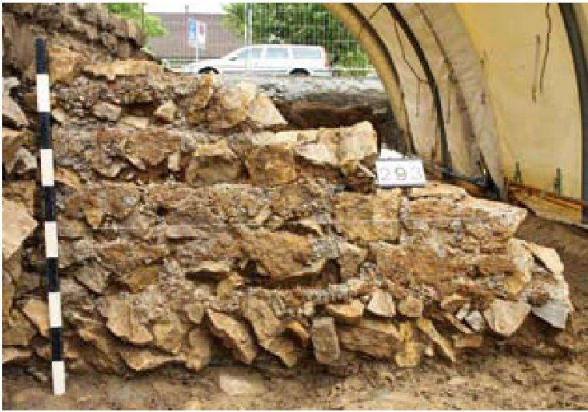
Abb. 6: Kaiseraugst AG, Autoeinstellhalle Löwen (Grabung 2010.001). Ansicht von Süden auf das Fundament von MR 16. Im unteren Bereich sind schräggestellte, trocken gesetzte Kalksteine. Darüber sind fünf Lagen Kalksteine in Mörtel zu erkennen.

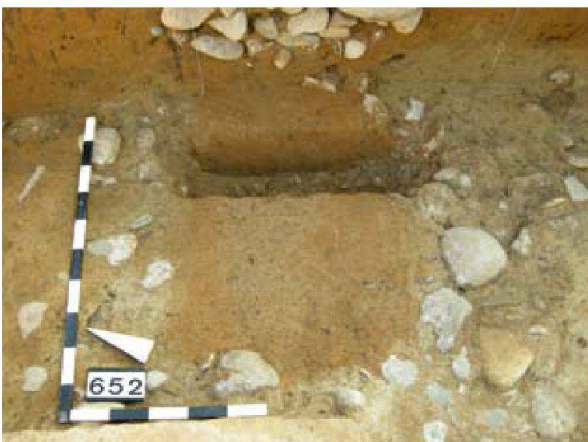
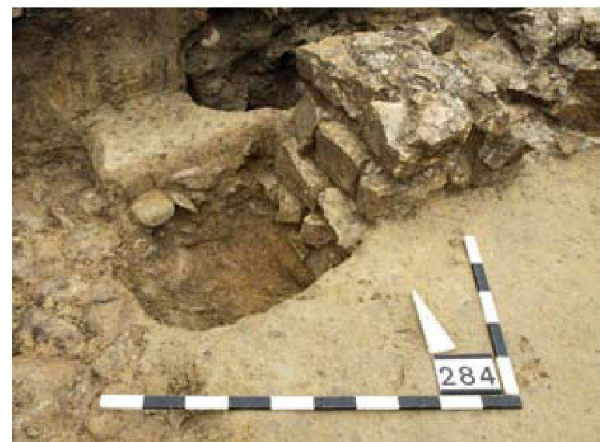
Abb. 7: Kaiseraugst AG, Autoeinstellhalle Löwen (Grabung 2010.001). Die Abschlussgruben zu MR 16 (links, Blick von Westen) und MR 39 (rechts, Blick von Südwesten).

MR 16, MR 31 und MR 39 enden im Westen in Ausbruchgruben (Abb. 7). Die Verfüllungen der drei Gruben bestanden aus lehmigem Material, Geröll- und Kalksteinschüttungen. Die 2009 gefasste MR 13 ist nun als Ausbruchgrube am

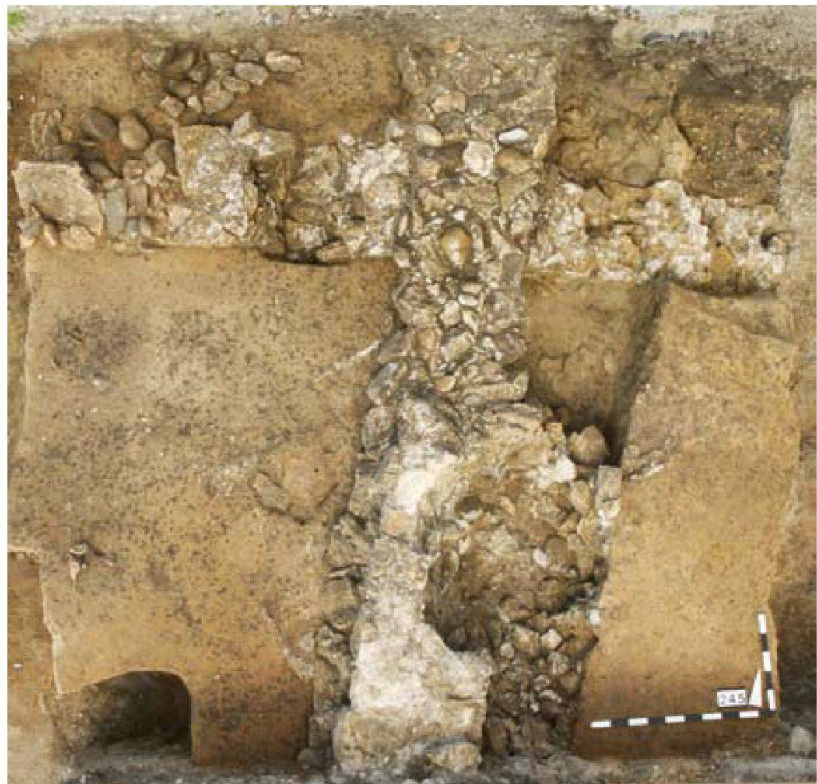
► Abb. 9: Kaiseraugst AG, Autoeinstellhalle Löwen (Grabung 2010.001). Blick von Süden auf die rechteckige Grube mit Mörtelspuren, durchschlagen von MR 44 und MR 32. Oben verläuft das Fundament von MR 39 quer durch das Bild.

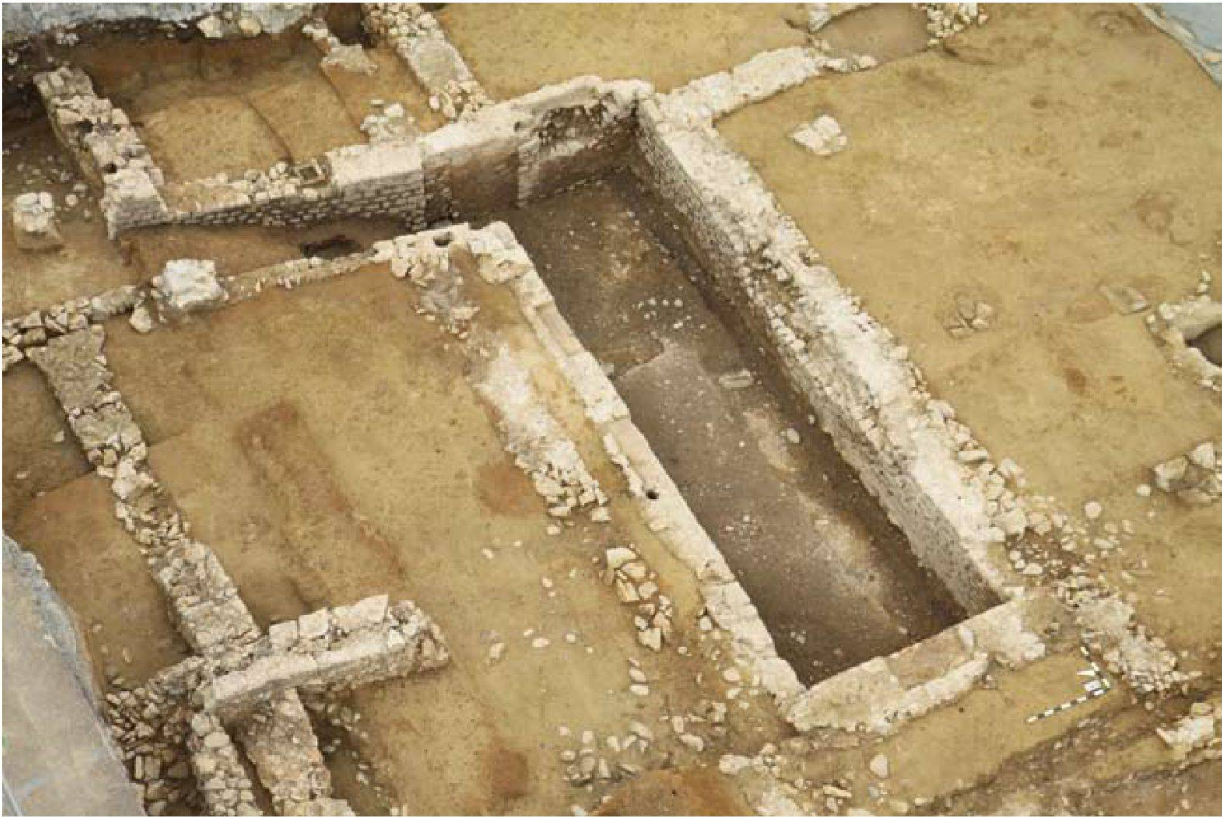
Abb. 10: Kaiseraugst AG, Autoeinstellhalle Löwen (Grabung 2010.001). Blick von Nordwesten auf den römischen Keller und dessen Zugang.

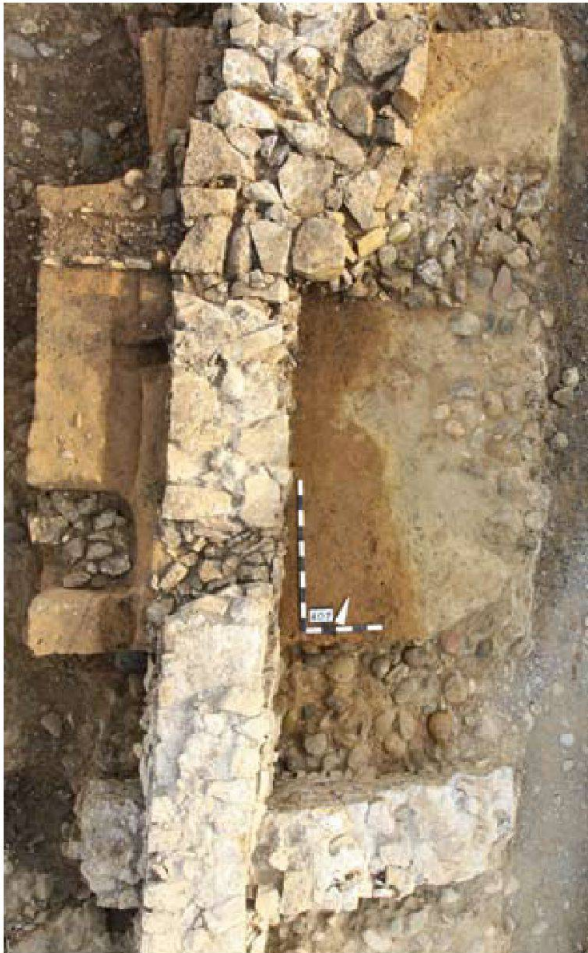
Abb. 11: Kaiseraugst AG, Autoeinstellhalle Löwen (Grabung 2010.001). Blick von Süden auf MR 15. Im Norden ist sie gegen die Ecke MR 32/MR 47 gebaut. Unten im Bild ist die ältere MR 16 sichtbar. Auf der Westseite liegen Fundamentschüttung MR 9 und, nördlich davon, Balkengraben MR 8.

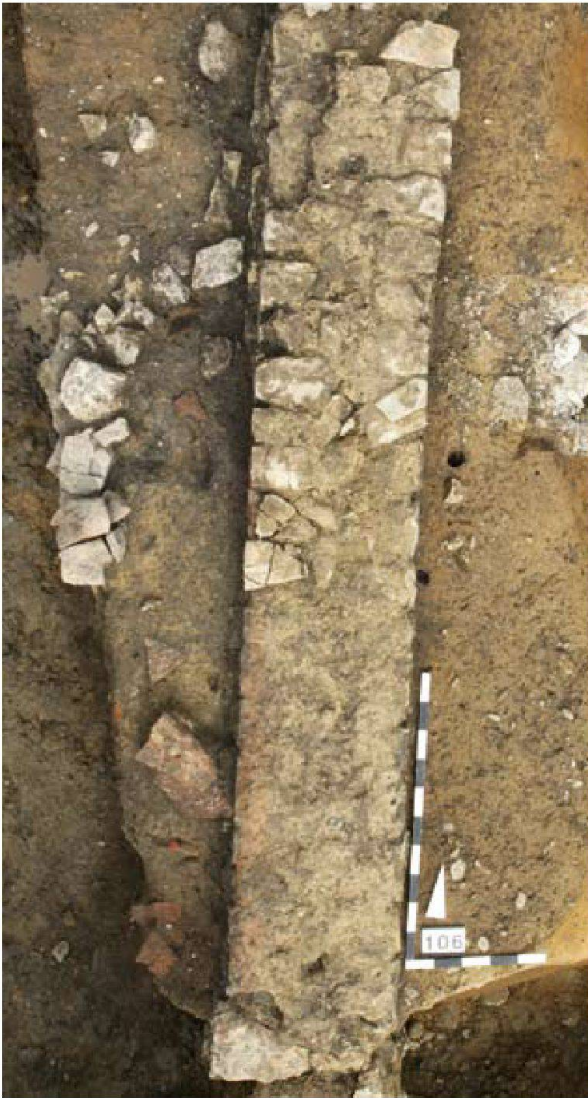
Abb. 13: Kaiseraugst AG, Autoeinstellhalle Löwen (Grabung 2010.001). Blick von Süden auf MR 15 mit dem westlich davon angebauten Ofen MR 43. Der Ofen ist im Süden von einer jüngeren Grube weggeschnitten, die Grösse des Befundes ergibt sich jedoch durch starke Hitzerötungen entlang des Westhaupts von MR 15.

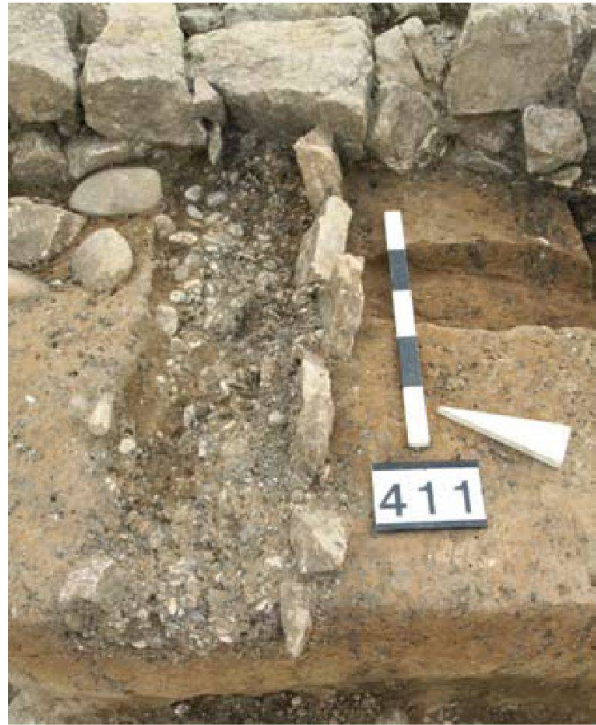
Abb. 14: Kaiseraugst AG, Autoeinstellhalle Löwen (Grabung 2010.001). Blick von Westen auf Balkengraben MR 8, der gegen die Ecke MR 32/MR 47 gebaut wurde. Der 20 cm breite Balken lag auf einem Kiesbett und wurde mit Kalksteinen verkeilt.

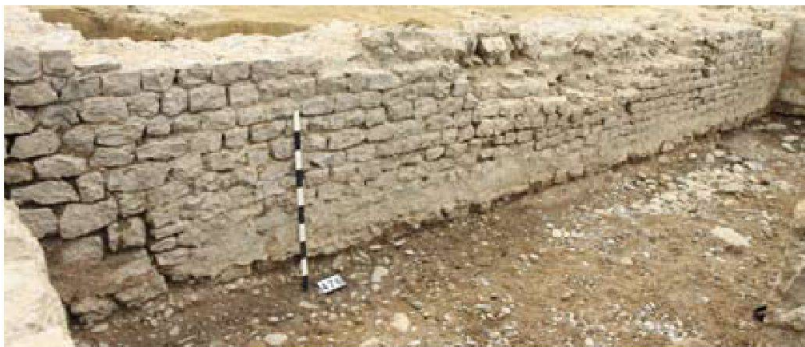
◀ Abb. 17: Kaiseragst AG, Autoeinstellhalle Löwen (Grabung 2010.001). Die südliche Kellermauer (MR 33) ist in einem eher schlechten Erhaltungszustand. Bereits in römischer Zeit hatte sich der Verputz grösstenteils gelöst, während sich die Schalung ein wenig wölbte. Diese Stelle wurde dann auch für das Ausbrechen der behauenen Kalkbruchsteine bevorzugt. Links im Bild sieht man die Unterfangung der Mauer 35 anhand der markanten Baufuge und dank der grösseren, behauenen Kalkbruchsteine. Blick von Nordosten.

eckig und könnte mit der speziellen Einrichtung dieser Nische in Verbindung gebracht werden (s. o. S. 129). Beim Ausbruch eines Teils der Schalung der südlichen Kellermauer MR 33 hingegen ist eine grössere Fläche betroffen (Abb. 17). Man hat an dieser Stelle das Fehlen des Verputzes und vor allem die Instabilität der Schalung ausgenutzt (s. o. S. 125 f.), um gezielt und auf einfache Art an behauene Kalkbruchsteine für eine anderweitige Wiederverwendung zu kommen. Der Keller und dessen Zugang wurden dann komplett mit mehrheitlich grobschutthaltigen Schichten verfüllt (Abb. 16,9–12), die wohl von darüber- oder danebenstehenden abgebrochenen Gebäuden stammen dürften. Auffallend ist eine Schicht mit zahlreichen polychromen Wandmalereifragmenten von guter Qualität (Abb. 16,10; s. u.)<sup>41</sup>. Im Kellerhals ist der Verfüllmechanismus etwas aussergewöhnlich. Etwas nördlich der Eingangsschwelle gibt es einen vertikalen Unterbruch in den Schichten (Abb. 22), sodass an dieser Stelle von der Präsenz eines grossen Holzelementes ausgegangen werden muss. Die Türe selbst war vor dem Verfüllen bereits entfernt worden. Einige wenige Füllschichten, so-

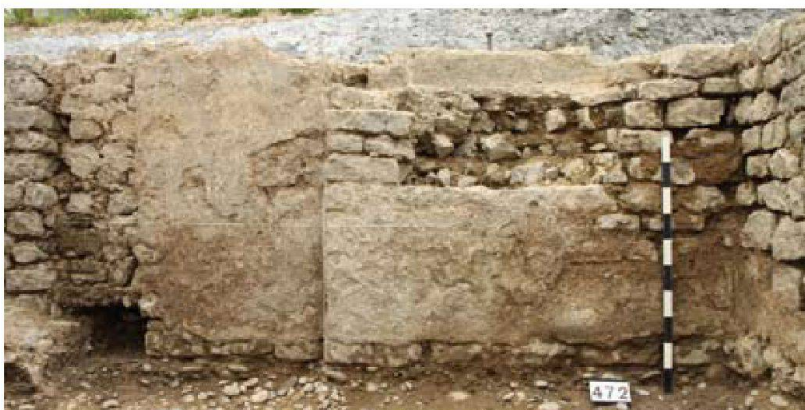
◀ Abb. 18: Kaiseragst AG, Autoeinstellhalle Löwen (Grabung 2010.001). Der östliche Abschluss des Kellers mit allen baulichen Einzelheiten: links im Bild das (verputzlose) Negativ des Türrahmens und die grosse Aussparung für die hölzerne Schwelle, mittig der markante und unerklärliche vertikale Absatz und rechts davon die Nische mit einem römerzeitlichen Ausbruch darunter. Blick von Westen.

In der dritten und letzten Nutzungsphase scheint der Keller nach seiner eigentlichen Aufgabe und nur während einer kurzen Zeit in Gebrauch gewesen zu sein. Der Raum wurde bereits teilweise verfüllt bzw. aufplaniert (Abb. 16,7), bevor besonders im Westen des Kellers ein dünner Kiesel-/Lehmboden errichtet wurde (Abb. 16,8). In diesem Zusammenhang stehen wohl auch gewisse Mauer-Teilausbrüche. Es handelt sich einerseits um den Bereich unter der östlichen Nische (Abb. 18): Hier ist der Ausbruch auffälligerweise recht-

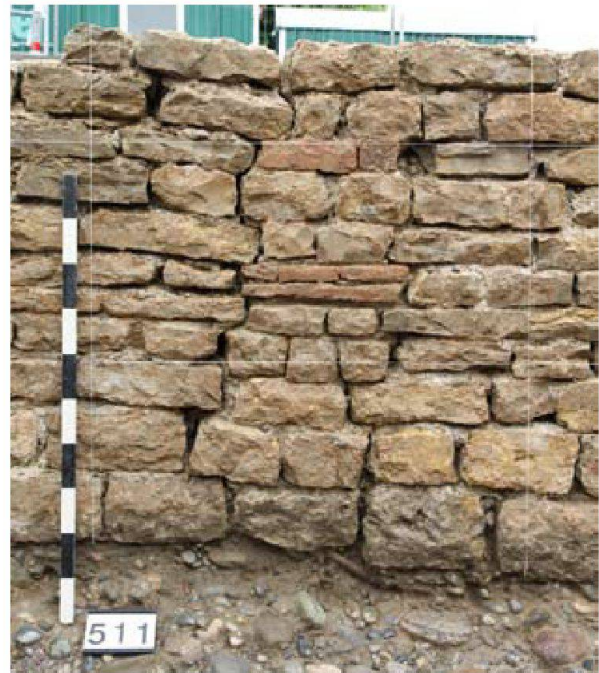
Abb. 19: Kaiseraugst AG, Autoeinstellhalle Löwen (Grabung 2010.001). Nach dem Abklopfen des Verputzes auf MR 30 während der Grabung zeichnete sich die nachträglich eingebaute Mauerpartie deutlich ab. Es ist auch die einzige Stelle, wo Leistenziegel- und suspensura-Fragmente in die Kellerwände eingemauert wurden. Blick von Süden.

Fragmenten (Abb. 19), der westliche lediglich aus behauenen Kalkbruchsteinen. Genau auf halber Distanz zwischen diesen beiden zugemauerten Stellen liegt ein Pfostenloch

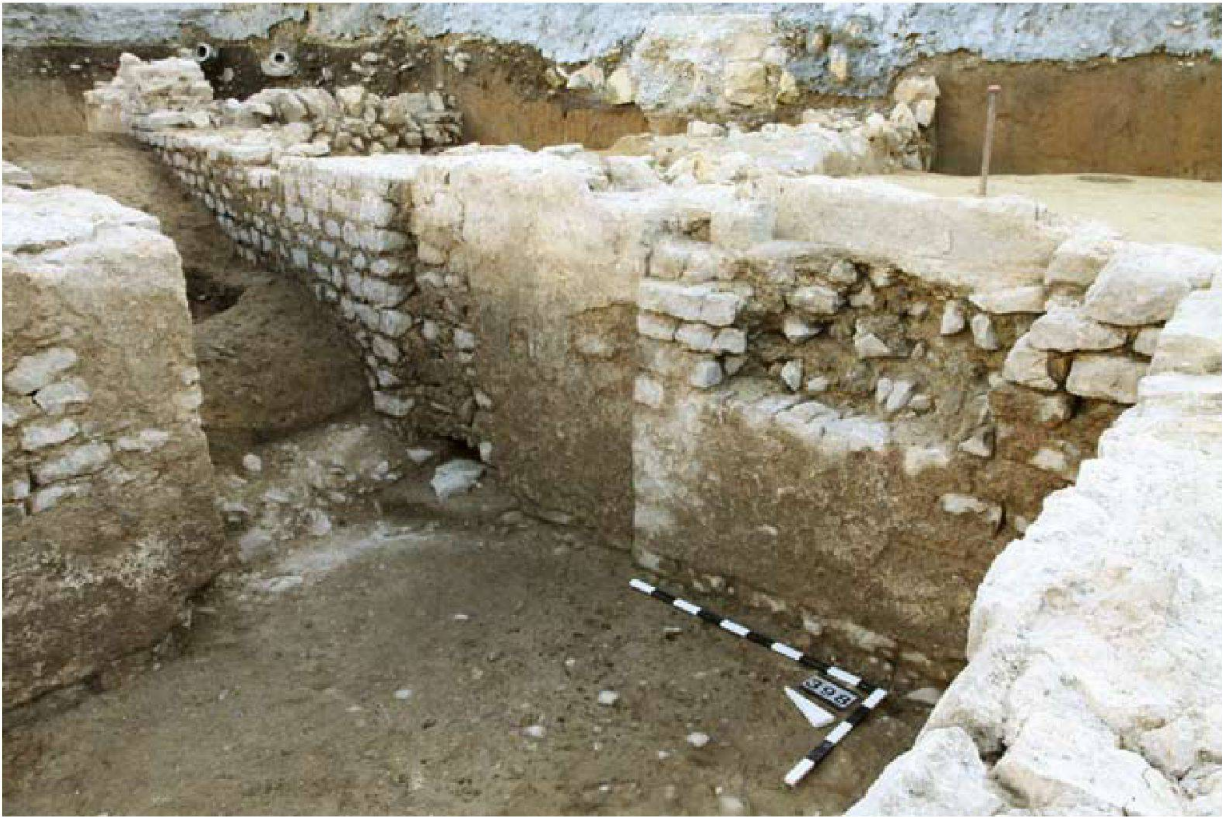
Abb. 20: Kaiseraugst AG, Autoeinstellhalle Löwen (Grabung 2010.001). Sicht auf den Kellerhals, den Eingangsbereich und die westliche Abschlusswand. Im Kellerhals sieht man den Kieselboden der Rampe und das Negativ einer Holzstufe. Augenfällig ist die Unterlage aus flachen Kalksteinen für die hölzerne Schwelle unterhalb der Aussparung in Mauer 49. Blick von Südwesten.

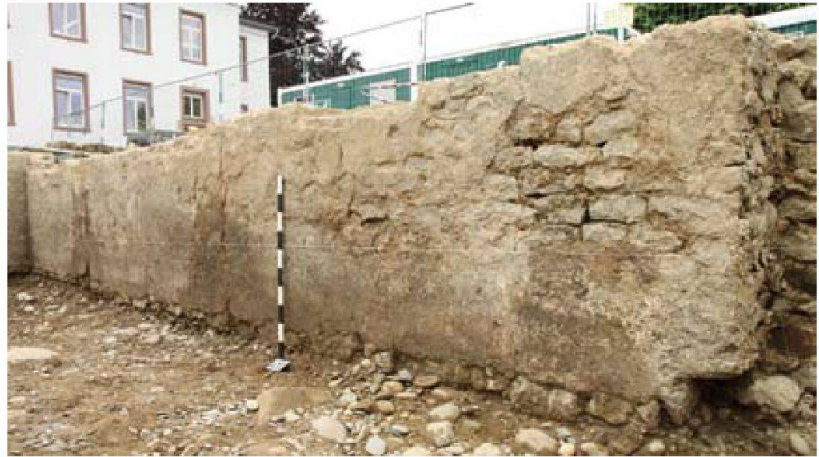
► Abb. 21: Kaiseraugst AG, Autoeinstellhalle Löwen (Grabung 2010.001). Blick von Südosten auf die nördliche Kellerwand MR 30, deren Ziegelschrot-Verputz noch ziemlich gut erhalten war. Stellenweise ist noch der Endverputz aus Kalkmilch sichtbar. Ganz rechts im Bild erkennt man die westliche Aussparung für die Holzschwelle.

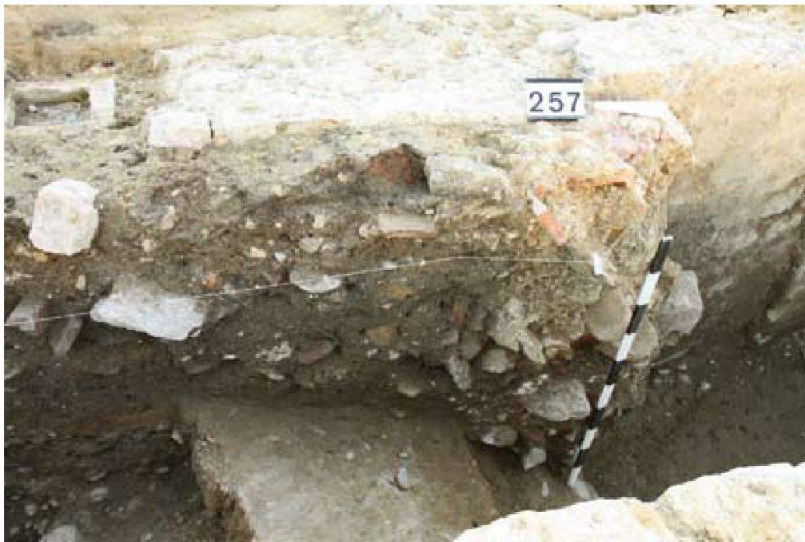
◀ Abb. 22: Kaiseraugst AG, Autoeinstellhalle Löwen (Grabung 2010.001). Die Verfüllungen im unteren Bereich des Kellerhalses weisen einen markanten vertikalen Bruch auf. Der Grobschutt des Kellers gelangte nicht in den Zugang, weil eine hölzerne Einrichtung (aber nicht die Türe) an dieser Stelle gestanden haben muss.

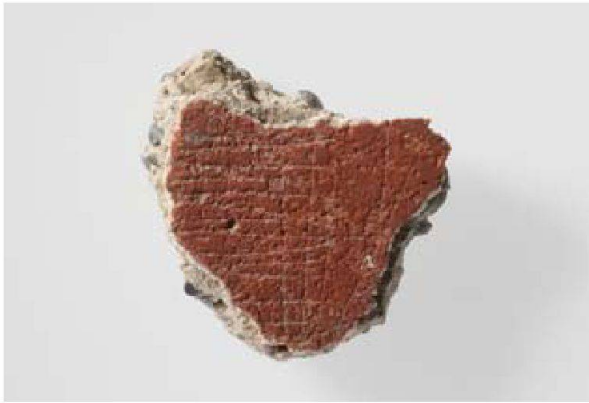
Abb. 23: Kaiseraugst AG, Autoeinstellhalle Löwen (Grabung 2010.001). Rot bemalter Wandverputz mit einem Graffito, das ein seltsames Raster darstellt. Inv. 2010.001.F08790.589.

Besonders in einigen Schichten entlang der nördlichen Kellermauer (MR 30; Abb. 16,9) kamen grosse Ansammlungen von Wandmalereifragmenten zutage. Die meisten von ihnen sind einfarbig rot, viele aber auch weiss/farblos. Es gibt jedoch eine beachtliche Anzahl Fragmente, die ein mehr oder weniger kompliziertes polychromes Muster aufweisen. Der Putzaufbau ist sehr unterschiedlich, was die (erhaltene) Dicke oder die Zusammensetzung des Mörtels anbelangt<sup>48</sup>. Ab und zu findet man auch auf der Rückseite der Putzstücke Abdrücke von Ruten. Auf einigen Verputzstücken sind Graffiti vorhanden, wovon eines ein merkwürdiges Raster darstellt (Abb. 23)<sup>49</sup>.

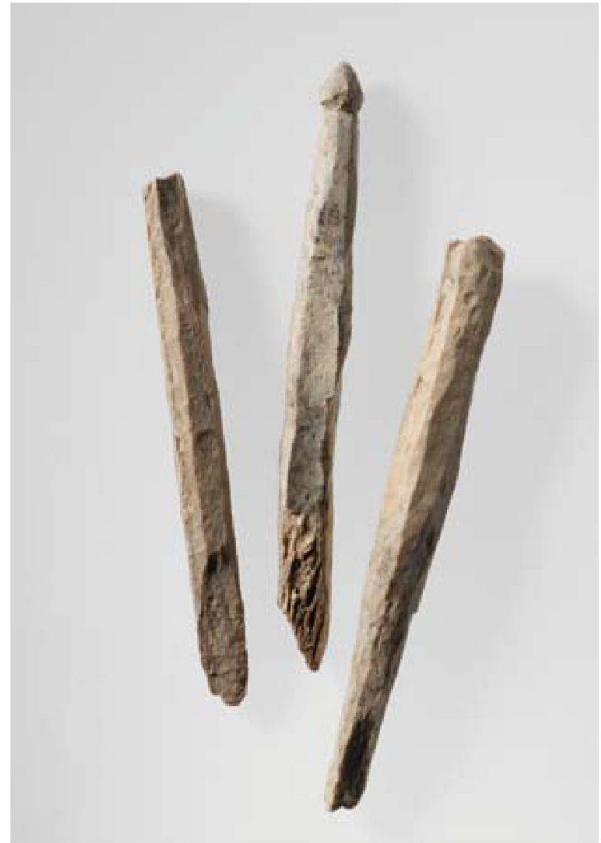
Abb. 24: Kaiseraugst AG, Autoeinstellhalle Löwen (Grabung 2010.001). Die Haarnadel-Halbfabrikate aus Bein, die aus den Kellerverfüllungen stammen. Inv.: siehe Anm. 57.

Bronze (zehn Exemplare)<sup>51</sup>, während ein mögliches Exemplar aus Eisen<sup>52</sup> ist. Sie fanden sich ausschliesslich in den Füllschichten der letzten Phase (Abb. 16,7–12) und dürften somit aus einem unweit gelegenen Raum stammen. Das ist insofern von Bedeutung, als sich darunter auch mehrere Halbfabrikate aus Bein befinden (Abb. 24)<sup>53</sup>. Man muss also in unmittelbarer Nähe von der Präsenz einer Beinartefakt-Werkstatt ausgehen, die sich auf Haarnadeln spezialisierte, denn andere Halbfabrikate aus diesem Material wurden nicht gefunden.

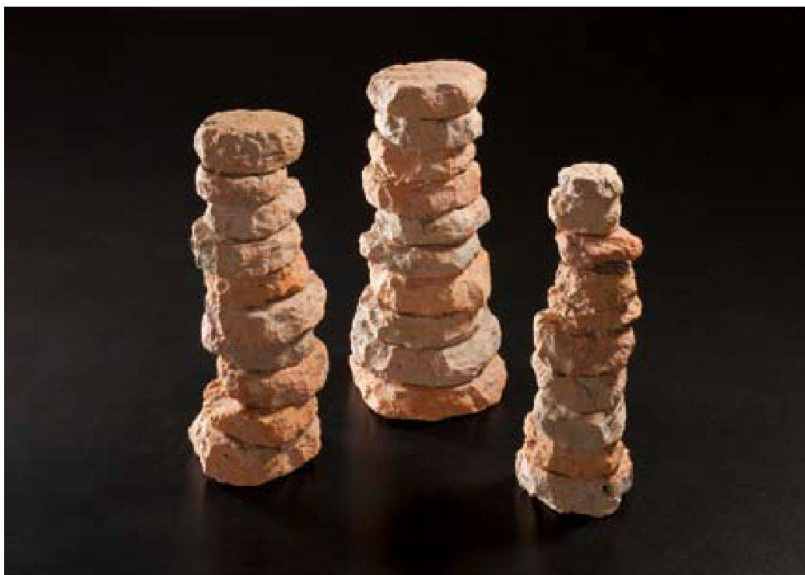
◀ Abb. 25: Kaiseraugst AG, Autoeinstellhalle Löwen (Grabung 2010.001). Aus den Verfüllungen des Kellers stammen alle diese Ziegelrundel. Sie sind nach Grössen sortiert. Inv.: siehe Anm. 58.

Schliesslich sei noch auf eine Fundgattung hingewiesen, die in Grabungen immer wieder vorkommt, aber selten in dieser Menge. In den Verfüllungen des Kellers (letzte Verfüllphase; Abb. 16,7–12) fanden sich nicht weniger als 30 Ziegelrundel (Abb. 25)<sup>54</sup>, deren Kanten meistens gut abgearbeitet bzw. abgerundet sind. Bei näherem Betrachten fallen mehrere «Module» auf, zumindest Tendenzen, da schliesslich nicht alle Rundel die genau gleichen Dimensionen aufweisen. Diese Art Funde wird in der Regel nicht oder nur selten in Publikationen erwähnt, und wenn, setzt man sie mit Deckeln für Amphoren oder grössere Gefässe gleich. Diese Interpretation ist aber in unserem Fall zweifelhaft, weil zum einen eine beachtliche Anzahl davon vertreten ist, besonders aber weil nur wenige Amphorenscherben in den Verfüllungen zu finden sind. Als Webgewichte kommen die Rundel auch nicht infrage, denn sie sind weder gelocht, noch weisen sie Reibspuren von Schnüren auf. Als Gewichtsteine können sie wegen der unterschiedlichen Gewichte auch nicht gedient haben. Leider muss offen bleiben, welche Funktion sie in unserem Fall genau innehatten.

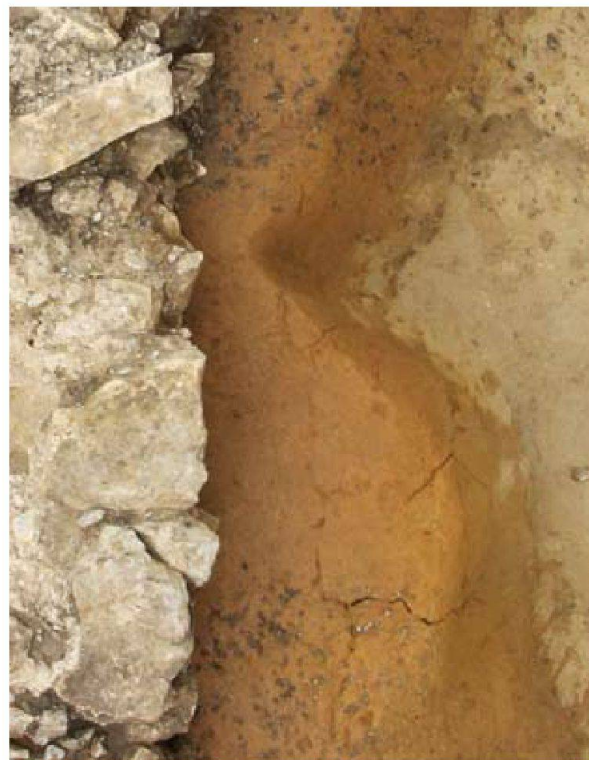
Abb. 26: Kaiseraugst AG, Autoeinstellhalle Löwen (Grabung 2010.001). Die Zone ohne Wurzelspuren rechts von MR 15 ist ein eindeutiger Beweis dafür, dass hier eine Mauer gestanden haben muss (in diesem Fall die spätantike MR 4). Blick von Süden.

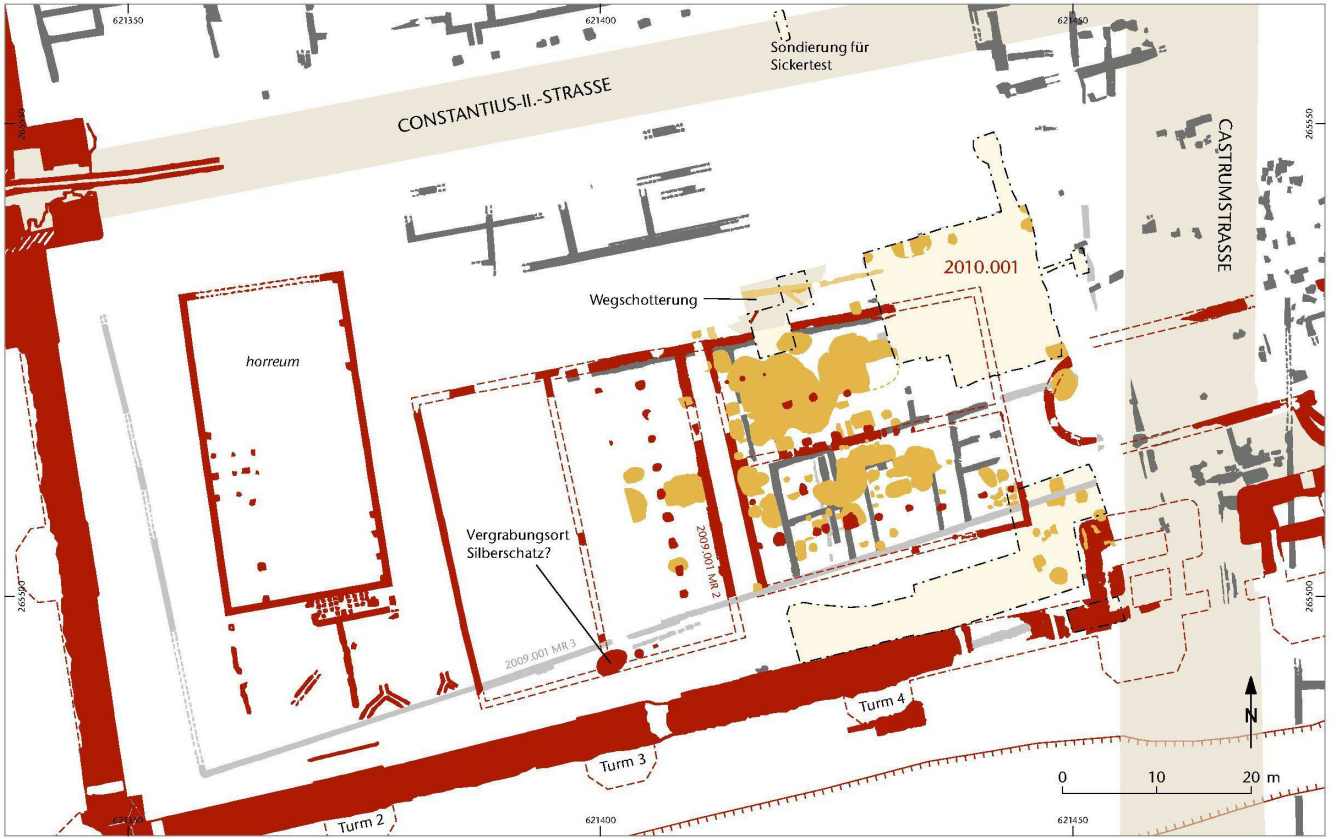
◀ Abb. 27: Kaiseraugst AG. Übersichtsplan des südwestlichen Quadranten des Castrum Rauracense. Die mit Sicherheit der Spätantike zuweisbaren Strukturen sind rot ausgeführt. M. 1:550.

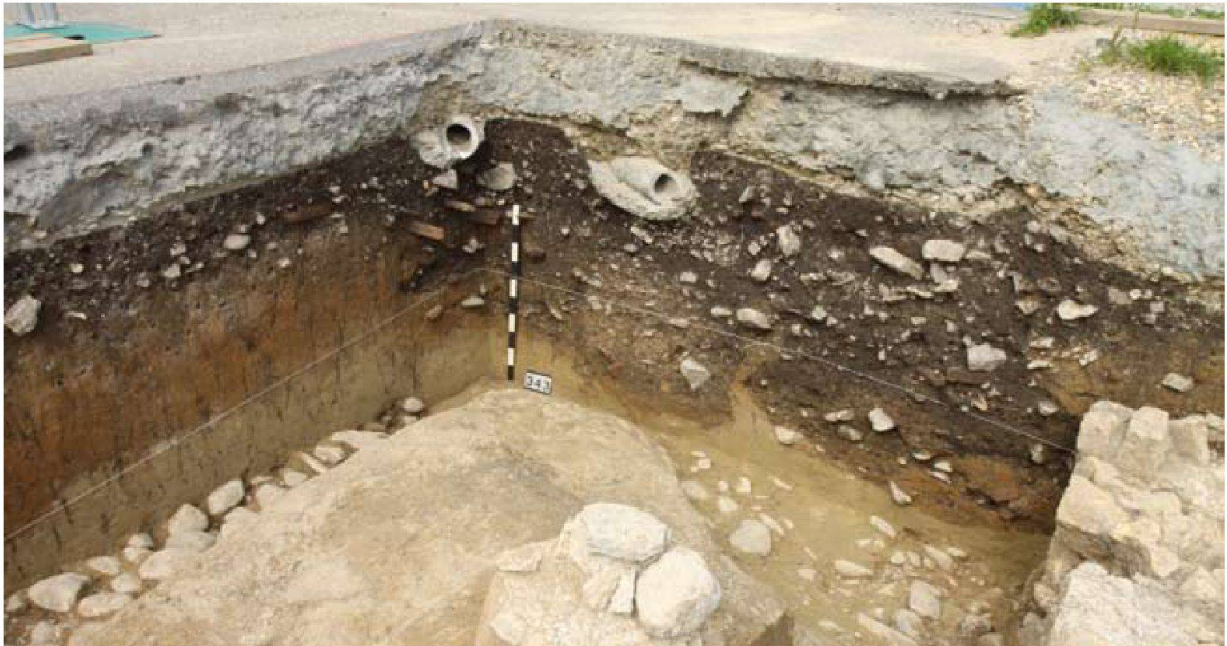
Abb. 28: Kaiseraugst AG, Autoeinstellhalle Löwen (Grabung 2010.001). Blick von Südwesten auf die nordöstliche Grabungsecke. In den Profilen, vor allem rechts im Bild, sind mehrere spätantike Gruben sichtbar. Der solidus (Abb. 29) kam in der Grube ganz rechts zutage.

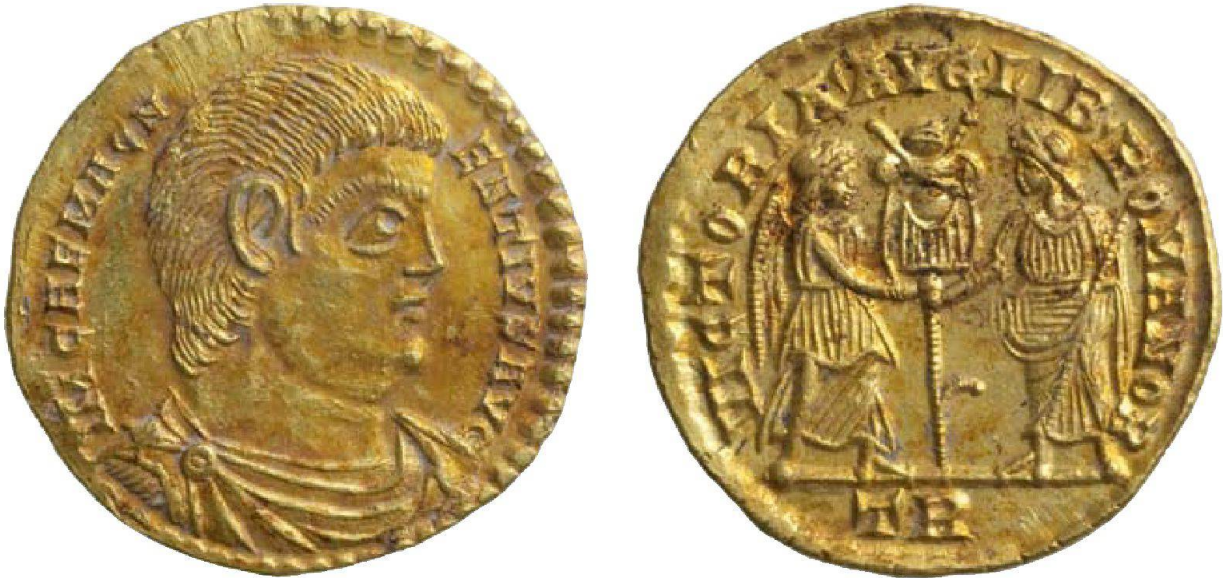
Abb. 29: Kaiseraugst AG, Autoeinstellhalle Löwen (Grabung 2010.001). Solidus des Magnentius aus dem Jahre 350 n. Chr. Links: Vorderseite mit dem Porträt des Kaisers; rechts: Rückseite mit einer Darstellung der Victoria und der personifizierten Freiheit (Libertas), die ein Tropaion halten. Die Umschrift lautet VICTORIA AVGVSTI LIBERTAS ROMANORVM, «der Sieg des Kaisers, die Freiheit der Römer». Darunter stehen die Buchstaben TR für Treveri (Trier), den Ort der Prägung. Inv. 2010.001.F09619.1. Durchmesser 21,8 mm.

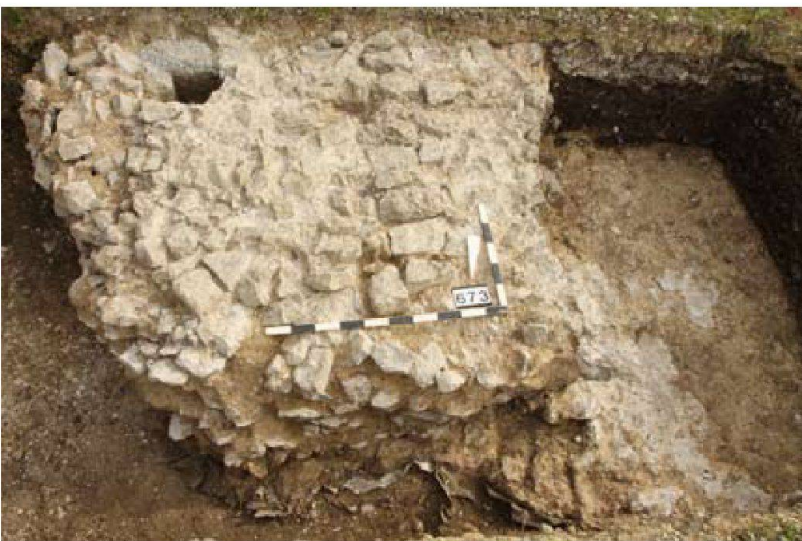
◀ Abb. 30: Kaiseraugst AG, Autoeinstellhalle Löwen (Grabung 2010.001). Blick von Norden auf den wieder ausgegrabenen Kern der Kastellmauer (MR 1). Rechts im Bild der noch nie freigelegte Bereich der Mauer.

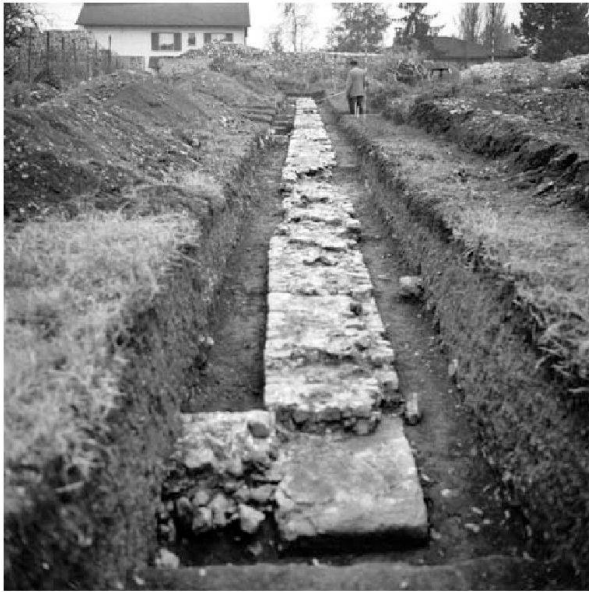
Abb. 31: Kaiseraugst AG, Neubau Turnhalle und Kastell-Westmauer (Grabung 1961.001). Die ganze Westmauer des horreum bei ihrer Freilegung im Jahre 1961. Leider ist auch die Grabungsart ersichtlich, die sich vorwiegend auf das Verfolgen der Mauerzüge beschränkte (laut Tagebucheintrag vom 14.06.1961 von R. Laur-Belart wegen «Geld, Zeit und Leutemangel»). Blick von Norden.

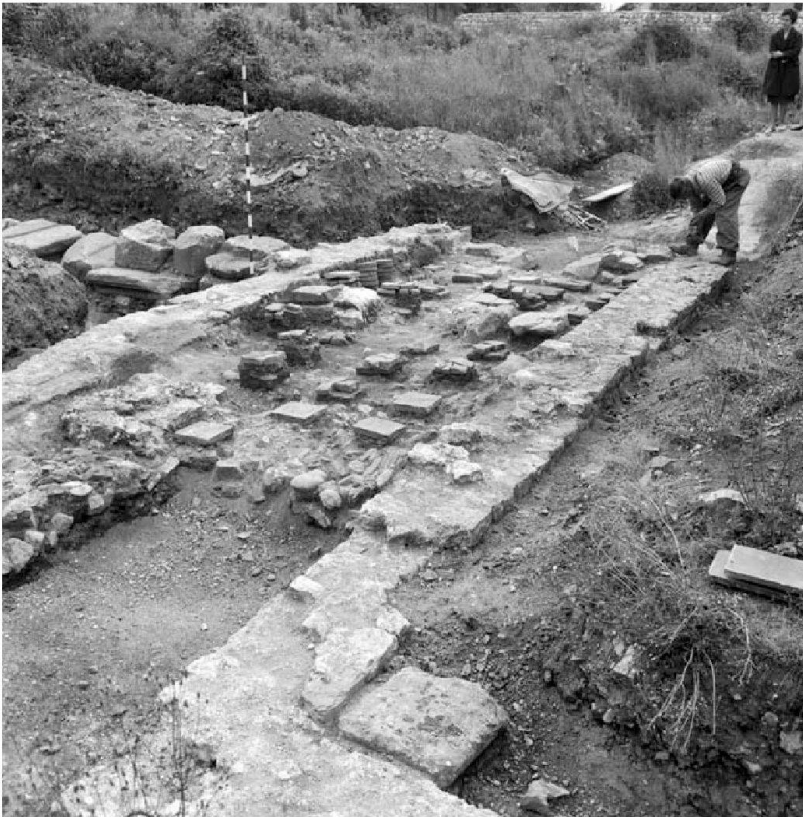
◀ Abb. 32: Kaiseraugst AG, Neubau Turnhalle und Kastell-Westmauer (Grabung 1961.001). Blick von Nordosten auf den im Jahre 1961 ausgegrabenen Hypokaust, der südlich an das horreum anschliesst.

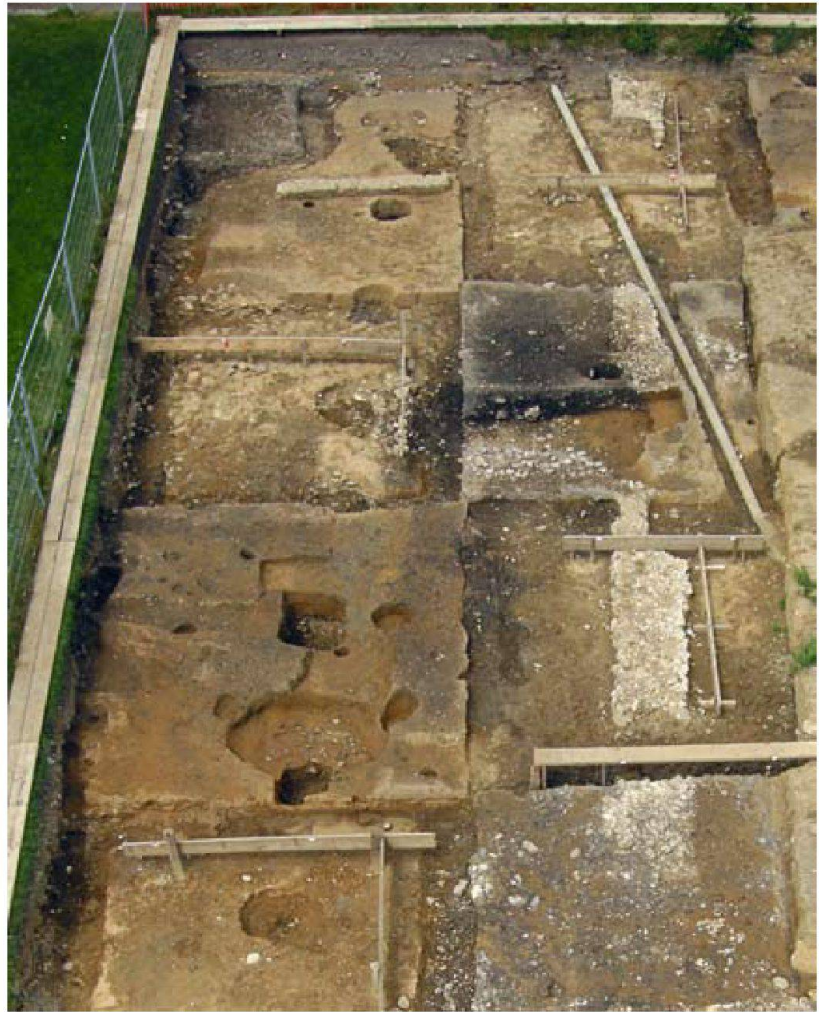
► Abb. 33: Kaiseraugst AG, Autoeinstellhalle Löwen (Grabung 2009.001). Blick von Süden aus dem Fotokorb auf einen Teil der im Jahre 2009 freigelegten dreischiffigen Halle. Rechts im Bild das Fundament einer Längswand. Die Reihe von Gruben entspricht den Pfostengruben der Halle.

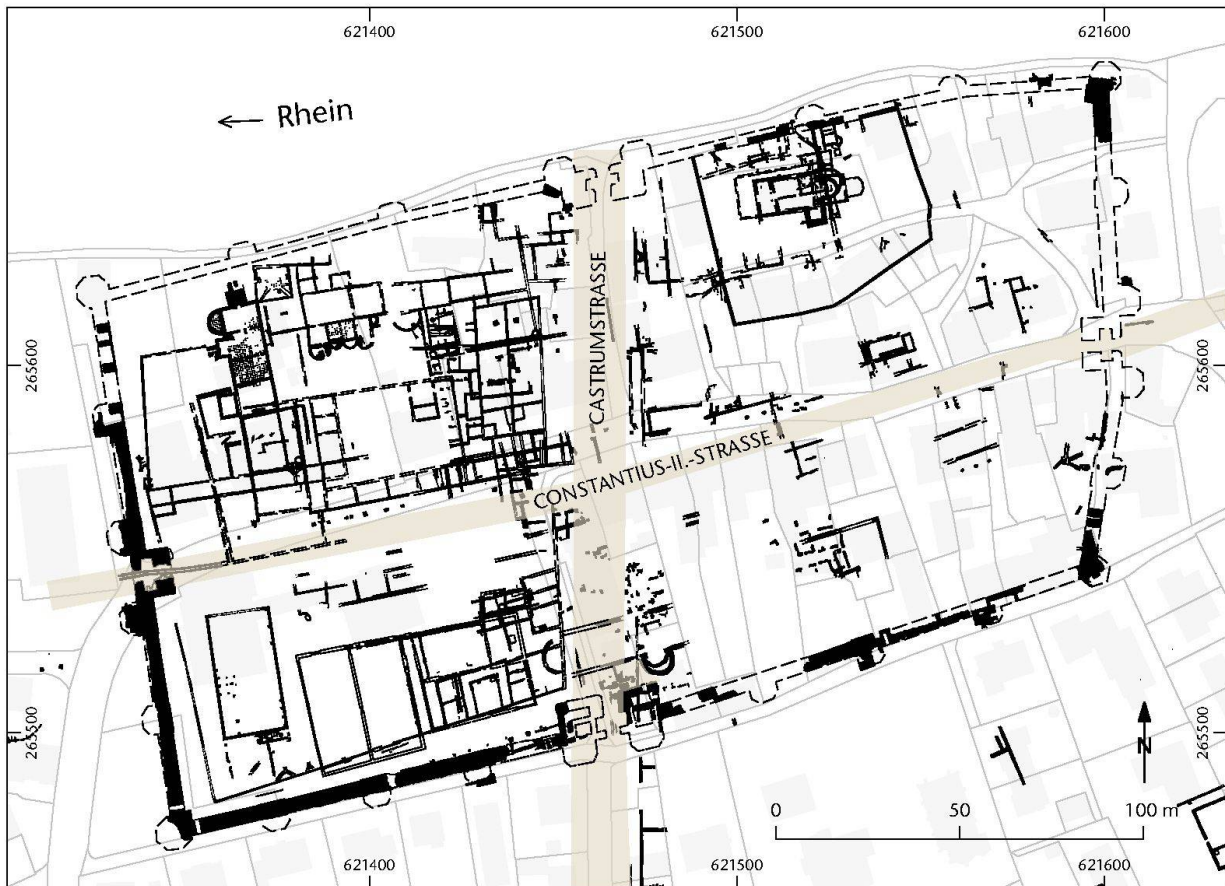
Abb. 34: Kaiseraugst AG. Gesamtplan des Castrum Rauracense. Es ist zu beachten, dass nicht nur die spätantiken Strukturen abgebildet sind. M. 1:2000.

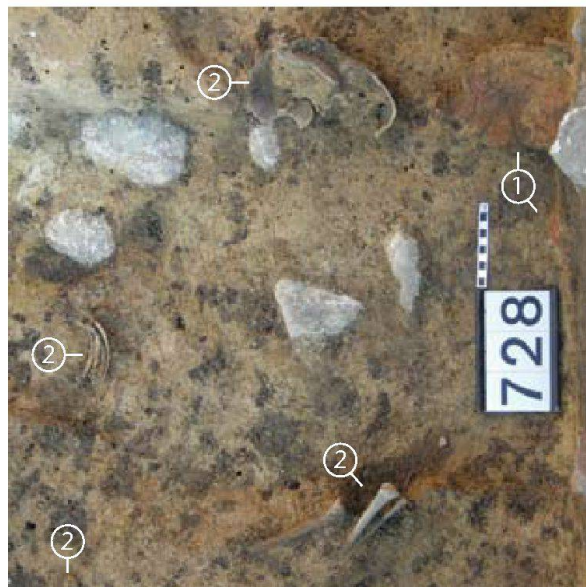
Abb. 35: Kaiseraugst AG, Autoeinstellhalle Löwen (Grabung 2009.001). Neolithische Kinderbestattung. M. 1:75; Detail (Foto, rechts): 1: Vierfüssschenschale; 2: Skeletreste; 3: spätrömischer Graben; 4: vorrömische Pfostenlöcher; 5: Flussgeröllkonzentration.

Auch von der Bestattung selbst blieben nur noch Reste erhalten (Abb. 35, rechts). Während die übrigen Rumpfknochen grösstenteils durch den Kanal weggeschnitten wurden, blieben in der Grabensohle einige wenige Rippen sowie Wirbelfragmente liegen. Knapp ausserhalb der Störungzone lagen im Süden linke Tibia und Fibula. Ebenfalls noch *in situ* erhalten lag in der Nordwange des störenden Grabens der Schädel auf seiner linken Seite mit Blick nach Südosten. Trotz der Störung ist somit von einer linken Hockerstellung auszugehen. Diese weist auf die Bestattung eines Jungen hin.

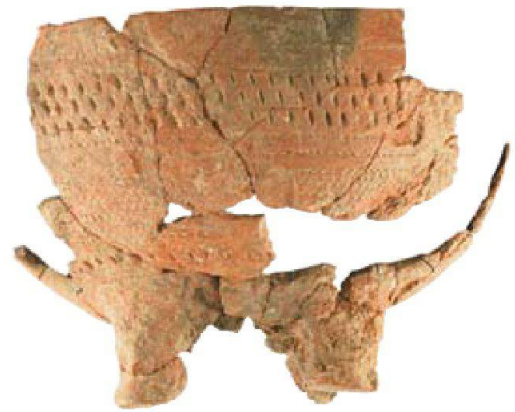
Abb. 36: Kaiseraugst AG, Autoeinstellhalle Löwen (Grabung 2009.001). Neolithische Vierfüßschenschale. M. 1:2.

Vor dem Kopf des Kindes lagen die Fragmente einer stark zusammengedrückten Vierfüssschenschale (Abb. 36). Von den vier Füsschen sind noch deren drei erhalten. Die Schale ist orange-rot gebrannt. Der kalottenförmige Gefässkörper ist aussen mit verschiedenen Zonen in Kammstempeltechnik verziert. Das Innere der Schale ist demgegenüber gänzlich unverziert.

Die Vierfüßschenschale (*vase polypode*; Abb. 36) gehört zu einem der am meisten verbreiteten Typen in Kontinentaleuropa. Sie findet ihre Hauptverbreitung als Grabbeigabe wiederum nordöstlich des Ober- und Hochrheins, vor allem aber in Tschechien sowie dem Elbe-Saale-Gebiet<sup>111</sup>. Doch auch am Oberrhein wurden die *vases polipodes* relativ häufig als Grabbeigaben verwendet<sup>112</sup>. Dem fast hemisphärischen Gefäßkörper am nächsten kommt die unverzierte Schale von Pommelsbrunn-Hartmannshof/D, Ldkr. Nürnberger Land in Mittelfranken<sup>113</sup>, während die Schalen des Oberrheingebiets eine flache Kalottenform aufweisen. Mit der Wahl eines horizontalen Bandes aus acht Stempellinien unter dem Rand ist andererseits die Verzierung der Schale von Kornwestheim/D, Ldkr. Ludwigsburg<sup>114</sup> dem vorliegenden Gefäß am ähnlichsten.

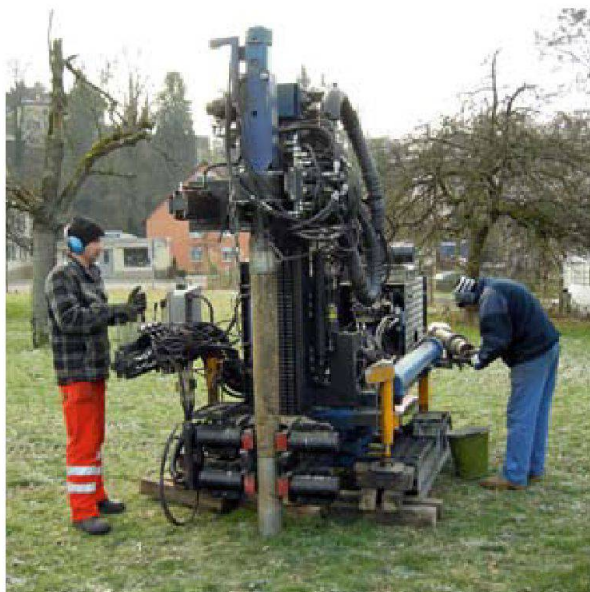
Abb. 39: Kaiseraugst AG, Bohrsondierungen Auf der Wacht (Sondierung 2010.002). Die Maschine im Einsatz während einer Rammkernbohrung.

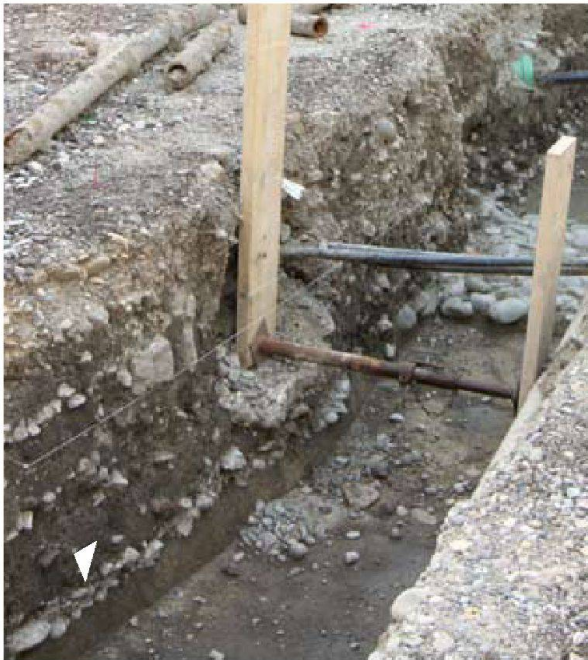
Abb. 44: Kaiseraugst AG, Sanierungen Kirchgasse/Fährweg (Grabung 2010.011). Mittelalterliche Wegrollierung in Ostprofil P1 vor Scheune Kirchgasse Haus 21. Schmurhöhe: 266,60 m ü. M.

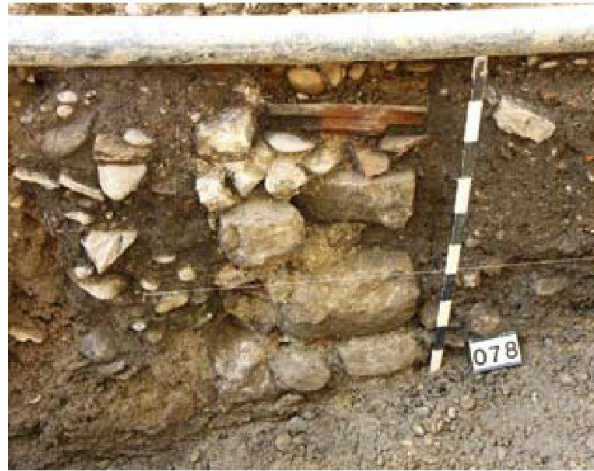
Abb. 45: Kaiseraugst AG, Sanierungen Kirchgasse/Fährweg (Grabung 2010.011). Mittelalterliche Mauer MR 2 in Südprofil P5. Östlich der Mauer Grabenansatz mit Verfüllungen; westlich der Mauer humose Planien des Kirchhofplateaus. Schmurhöhe: 265,60 m ü. M.

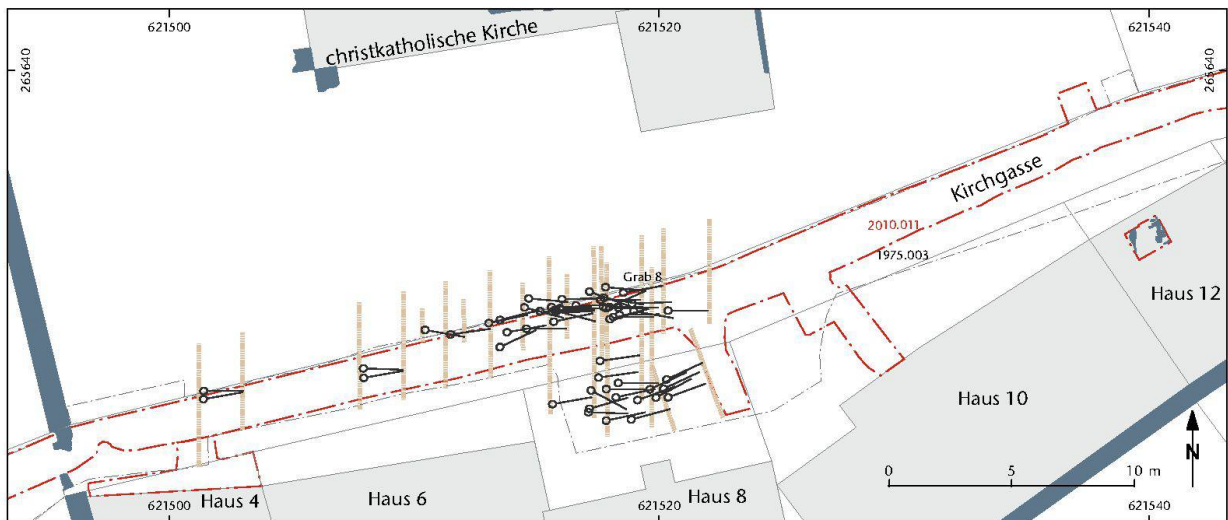
Abb. 47: Kaiseraugst AG, Sanierungen Kirchgasse/Fährweg (Grabung 2010.011). Mittlere Grablegen mit östlicher Orientierung. M. 1:250.

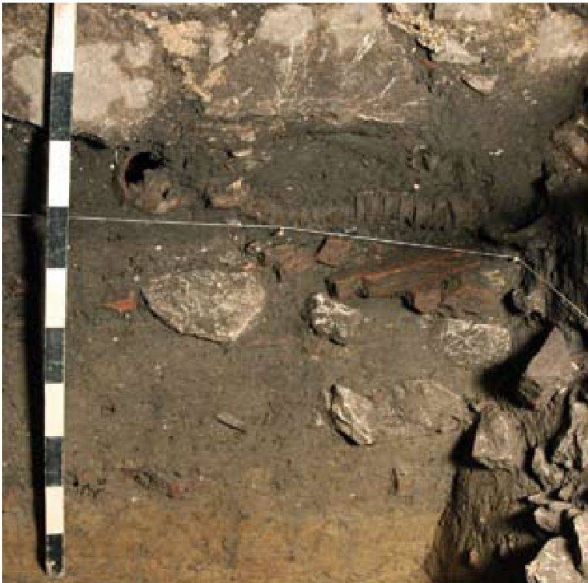
Abb. 49: Kaiseraugst AG, Sanierungen Kirchgasse/Fährweg (Grabung 2010.011). Grab 3 in Profil P9 unmittelbar unter dem Fundament der Nordfassade Kirchgasse Haus 12. Schmurhöhe: 266,20 m ü. M.
