# Ausgrabungen in Kaiseraugst im Jahre 2010

Autor(en): **Grezet, Cédric / Cox, Shona / Grolimund, Lukas**

Zeitschrift: **Jahresberichte aus Augst und Kaiseraugst**

Band (Jahr): **32 (2011)**

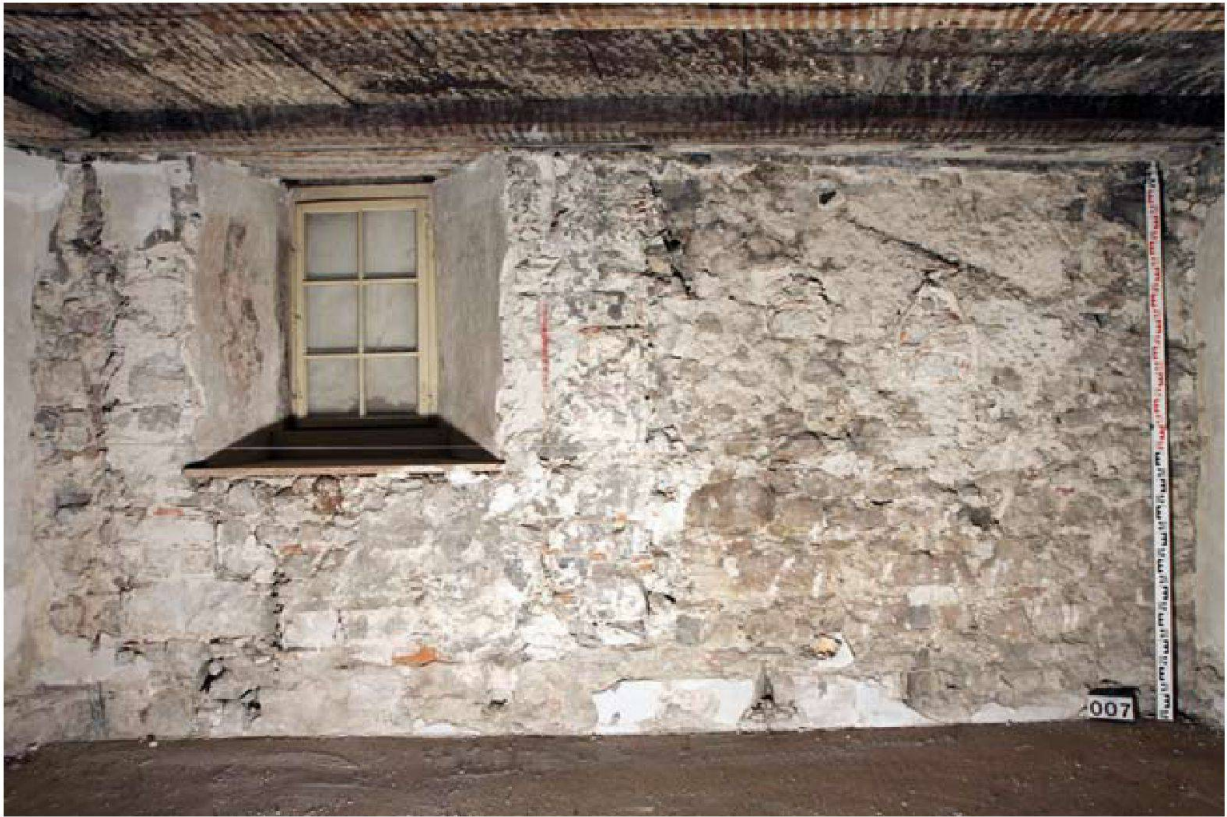
Abb. 51: Kaiseraugst AG, Bauuntersuchung Kirchgasse (Grabung 2010.217). Westfassade Kirchgasse Haus 4, Stube 1. OG.

Im 17. und 18. Jahrhundert sind die ersten aus Stein errichteten Bauernhäuser an der benachbarten Dorfstrasse belegt, das Strassendorf festigt sich. In diese Zeit wird auch der Durchbruch der westlichen Umfassungsmauer fallen und das Vorgängergebäude zur heutigen Kirchgasse Haus 4 entstanden sein (Abb. 50; 51)<sup>146</sup>. Im 18. und 19. Jahrhundert folgen auch

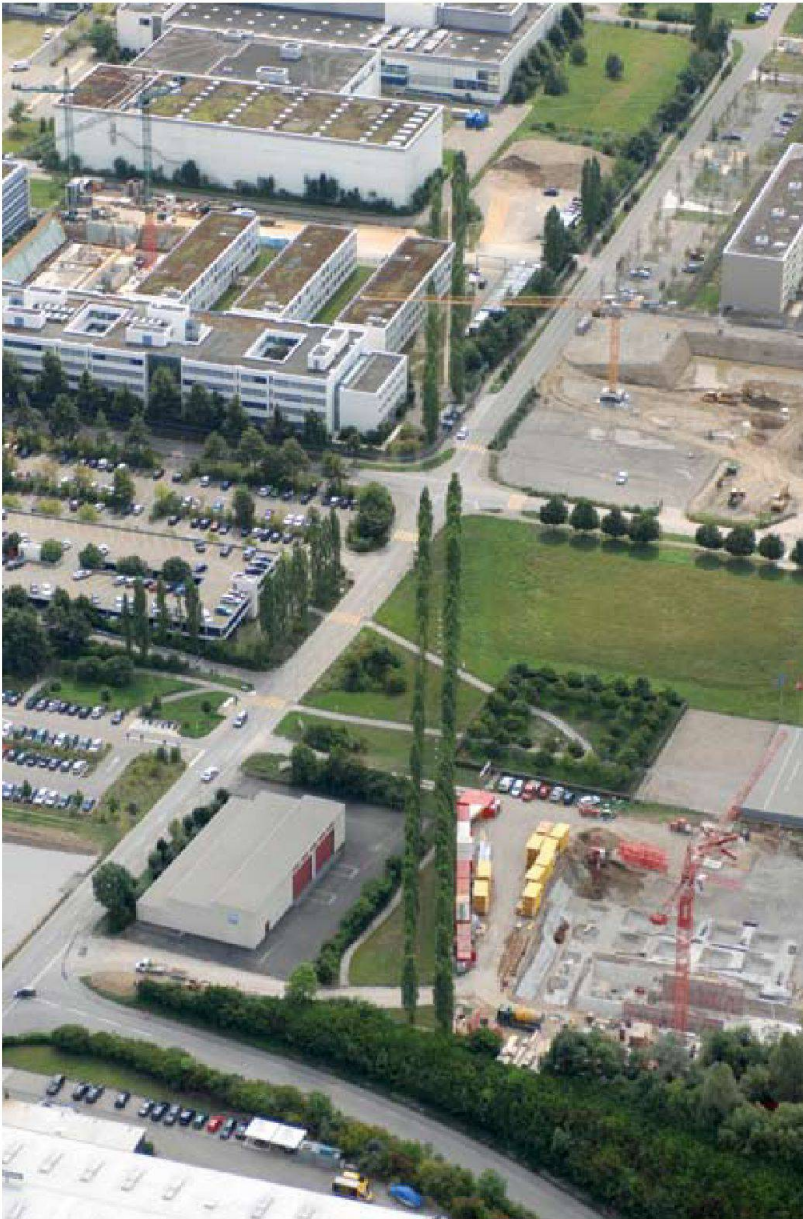
◀ Abb. 52: Kaiseraugst AG. Mitten im Industriegebiet von Kaiseraugst markiert eine Papellallee (mitten im Bild) den Verlauf der römischen Ausfallstrasse nach Vindonissa. Oben im Bild, in der Fortsetzung der Allee, liegt die geophysikalisch prospektierte (2010.210) und begleitete (2010.216) Fläche. Luftaufnahme von Nordosten.
