# Archäologie vor Ort vermittelt: Die Publikumsgrabung 2010.058 in Augusta Raurica bringt einen Vorratskeller und dessen fundreiche Verfüllung ans Licht

Markus Schaub und Sylvia Fünfschilling

Die Publikumsgrabung, ein museumspädagogisches Projekt zur Vermittlung der archäologischen Feldmethoden (Ausgraben, Dokumentieren, Konservieren/Restaurieren, Interpretieren, Publizieren), fand zum zwölften Mal in Folge innerhalb des antiken Stadtgebietes in der Nähe des römischen Osttores statt. Unter fachlicher Anleitung lernen Erwachsene, Familien, Jugendliche und Schulklassen das professionelle Ausgraben am originalen Ort unter nicht inszenierten Bedingungen kennen. Es wird ein aussergewöhnlicher Vorratskeller vorgestellt, mit

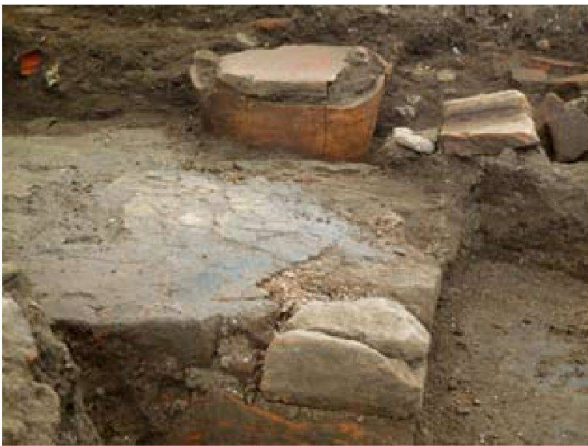
Abb. 8: Augst BL, Publikumsgrabung (Grabung 2010.058). Dieselbe Befundstruktur wie in Abbildung 7 nach dem Präparieren. Der untere Amphorenteil durchschlägt eine ältere Feuerstelle, wurde also später und in Zweitverwendung dort platziert und mit einem tegula-Fragment abgedeckt. Blick gegen Südwesten.

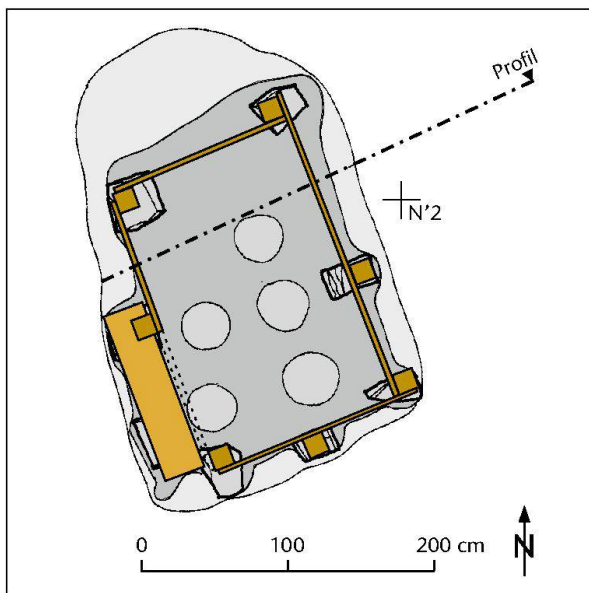
Abb. 15: Augst BL, Publikumsgrabung (Grabung 2010.058). Rekonstruktionsversuch der Holzkellerkonstruktion aufgrund der vorhandenen Befunde (Steinunterlagen, Pfostenstellungen, Schwellbalken). M. 1:50.

Aufgrund der vorhandenen Hinweise und der konstruktiven Details lassen sich auf sieben der acht vorhandenen Unterlagssteine Pfostenstellungen für die Wände rekonstruieren. Die auffällige Verschiebung des Mittelpfostens in der südlichen Wand hat ihre Ursache in der konstruktiven Ausbildung der drei Pfosten und der eingefügten Bretter (Abb. 15). Die praktisch senkrecht abgestochenen Wände im anstehenden Boden und die Pfostenstellungen lassen auf einen mit Brettern ausgekleideten Raum mit den Innenmassen von rund 200 cm × 130 cm schliessen<sup>12</sup>. Auf der Westseite konnten in einer schmalen Erweiterung zwei Unterlagssteine festgestellt werden, die über die postulierten Wandfluchten hinausreichen. Aufgrund dieser Lage bildeten sie den Eingangsbereich und dienten wohl zur Aufnahme einer Schwellkonstruktion. Es ist daher mit einem leiterartigen Abgang oder einer steilen Treppe in den Keller zu rechnen.

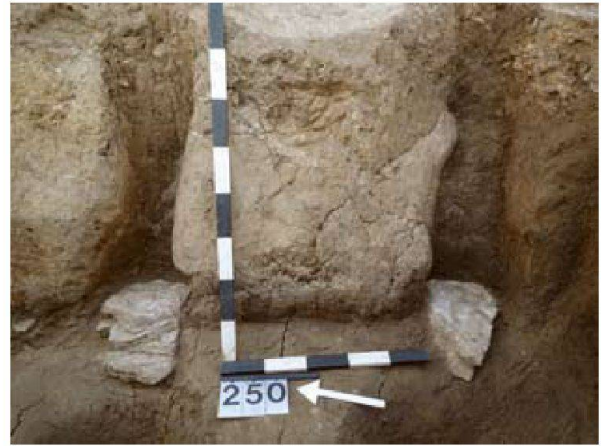
Abb. 14: Augst BL, Publikumsgrabung (Grabung 2010.058). Grubenwand Ost. Unten befinden sich die Unterlagssteine der Wandpfosten, darüber hat man «Kanäle» in den anstehenden Lehm eingearbeitet, um die Pfosten so zu stellen, dass die Bretter der Kellerwand innen bündig angebracht werden konnten. Blick gegen Nordosten.

In die Wände der rechteckigen Baugrube von gut 2,5 m × 1,6 m wurden an sechs Stellen zusätzlich senkrechte «Kanäle» bzw. «Rinnen» eingearbeitet, an deren unterem Ende am Boden anschliessend horizontal ausgerichtete Steine<sup>11</sup> als Unterlage für Wandpfosten gelegt wurden (Abb. 14). Zwei weitere Steine wurden an der Westwand, etwas versetzt nach aussen, gefunden.

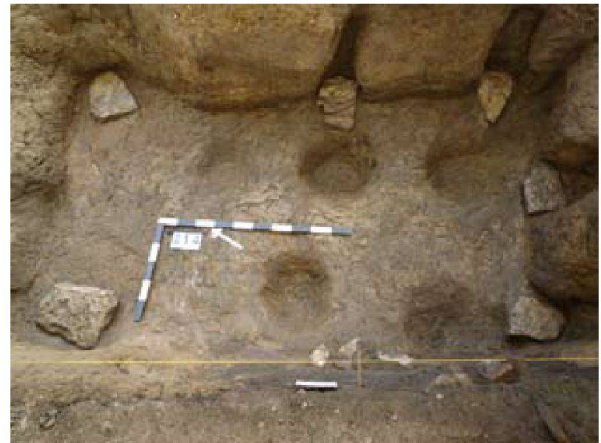
Abb. 16: Augst BL, Publikumsgrabung (Grabung 2010.058). Blick in den ausgegrabenen Keller mit den Pfosten- und Schwellsteinen sowie den fünf Standnegativen von Gefässen (Öl-amphoren?). Blick gegen Nordosten.

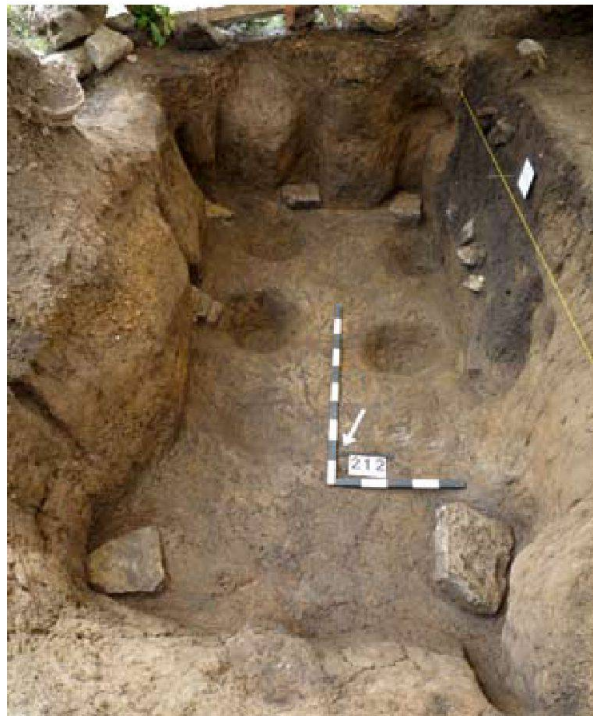
Abb. 18: Augst BL, Publikumsgrabung (Grabung 2010.058). Der ausgegrabene, in den anstehenden Boden eingetieft Keller. Blick gegen Südosten.

Aufgrund aller Hinweise lässt sich ein Rekonstruktionsversuch des Vorratskellers anfertigen. Abbildung 18 zeigt den Blick in die ausgegrabene Negativform des Kellers und in Abbildung 19 ist ein Rekonstruktionsversuch aus derselben Blickrichtung dargestellt. Rechts oben befindet sich der Eingang mit Abstieg in den mit Brettern ausgekleideten

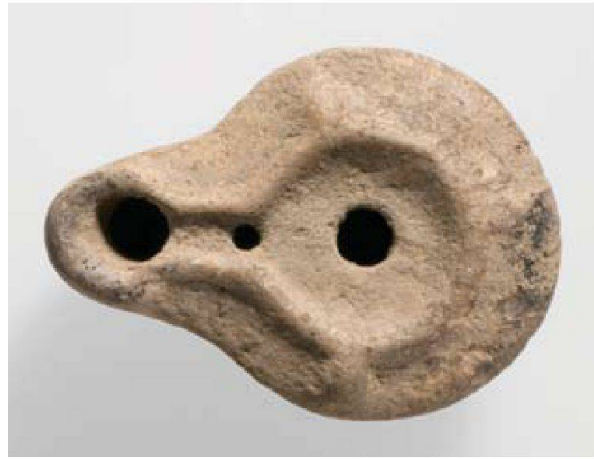
Abb. 27: Augst BL, Publikumsgrabung (Grabung 2010.058). Vollständige Firmalampe mit erdiger Kruste 296. M. 1:1.

Des Weiteren enthielt der Keller drei Spielsteine aus Bein (322–324), ein Halbfabrikat aus Bein (314), vielleicht einer Schmuck- oder Haarnadel, Reste von Tonlampen (294, 295) sowie eine vollständige Firmalampe (296, Abb. 27). Diese scheint sekundär verbrannt zu sein, ihre Oberfläche ist stark beschädigt und weist eine erdige Verkrustung auf. Der Boden zeigt keinen Stempel. Die Spielsteine sind vollständig, einmal halbiert. Ein Spielstein ist unverziert (324), die anderen zeigen einen umlaufenden Randstreifen und konzentrische Rillen, wobei nicht immer eindeutig zu entscheiden ist, ob diese Rillen Schmuckcharakter haben oder vom Herstellungsprozess herrühren. Das Zentrum ist mit einer kleinen Vertiefung gekennzeichnet, vom Einspannen in das Drechselwerkzeug. Die Spielsteine gehören zur Gruppe mit zentraler Mulde und Punkt sowie zur Gruppe mit konzentrischen Kerben ohne Stege und zur Gruppe mit konzen-

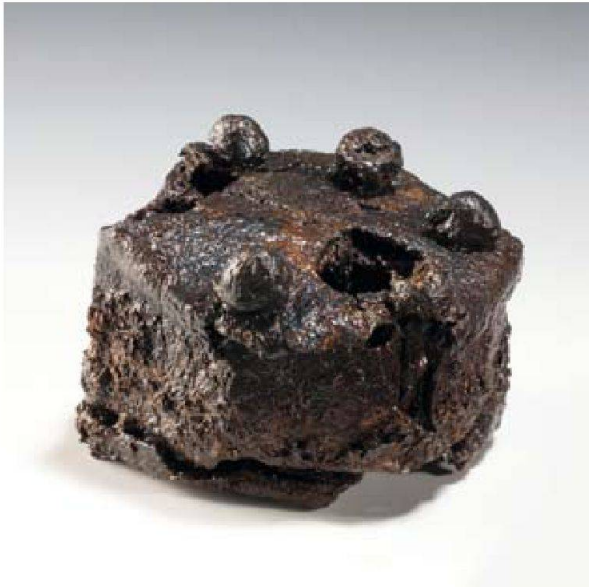
Abb. 31: Augst BL, Publikumsgrabung (Grabung 2010.058). Das aussergewöhnliche sechseckige Dosenschloss 326 aus Eisen. M. 1:2.

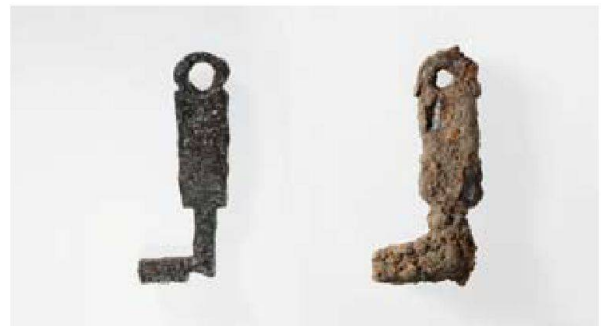
Abb. 32: Augst BL, Publikumsgrabung (Grabung 2010.058). Zwei Schiebeschlüssel aus Eisen mit Bart (327, 328), 328 in unrestauriertem Zustand. M. 1:2.

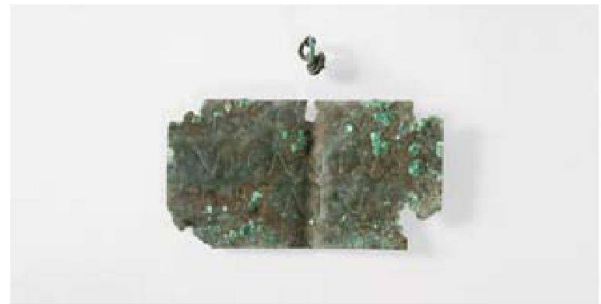
Abb. 38: Augst BL, Publikumsgrabung (Grabung 2010.058). Das Votivblech 320 in Form einer Tabula ansata mit Weihung an Jupiter. Über der Durchbohrung der Rest einer Aufhängung, Bronze. M. 1:2.

Das Votivblech in Form einer Tabula ansata ist kaum beschädigt. Es ist am oberen Rand gelocht, ein kleiner Rest der Aufhängung lag in der Nähe des Bleches. Das Blech ist dem Gott Jupiter geweiht. Die Inschrift ist sehr sorgfältig eingepunzt, die Trenner sind ungewöhnlich<sup>41</sup>.
