Zeitschrift: **Jahresberichte aus Augst und Kaiseraugst**

Ausgrabungen in Kaiseraugst im Jahre 2011

Cédric Grezet

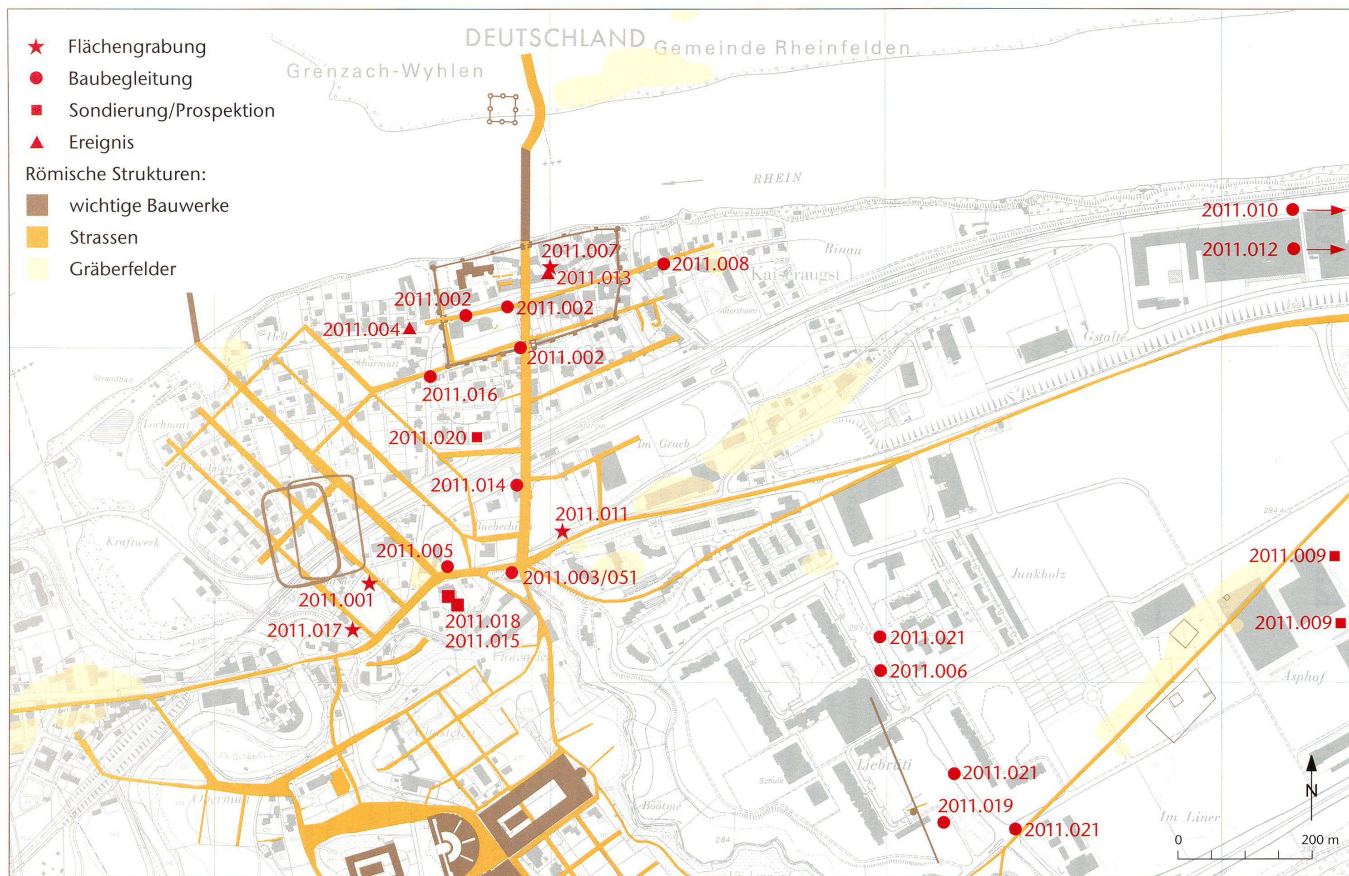
Abb. 1: Kaiseraugst AG. Übersicht über die im Jahr 2011 durchgeführten Ausgrabungen und anderen Interventionen. M. 1:8000.

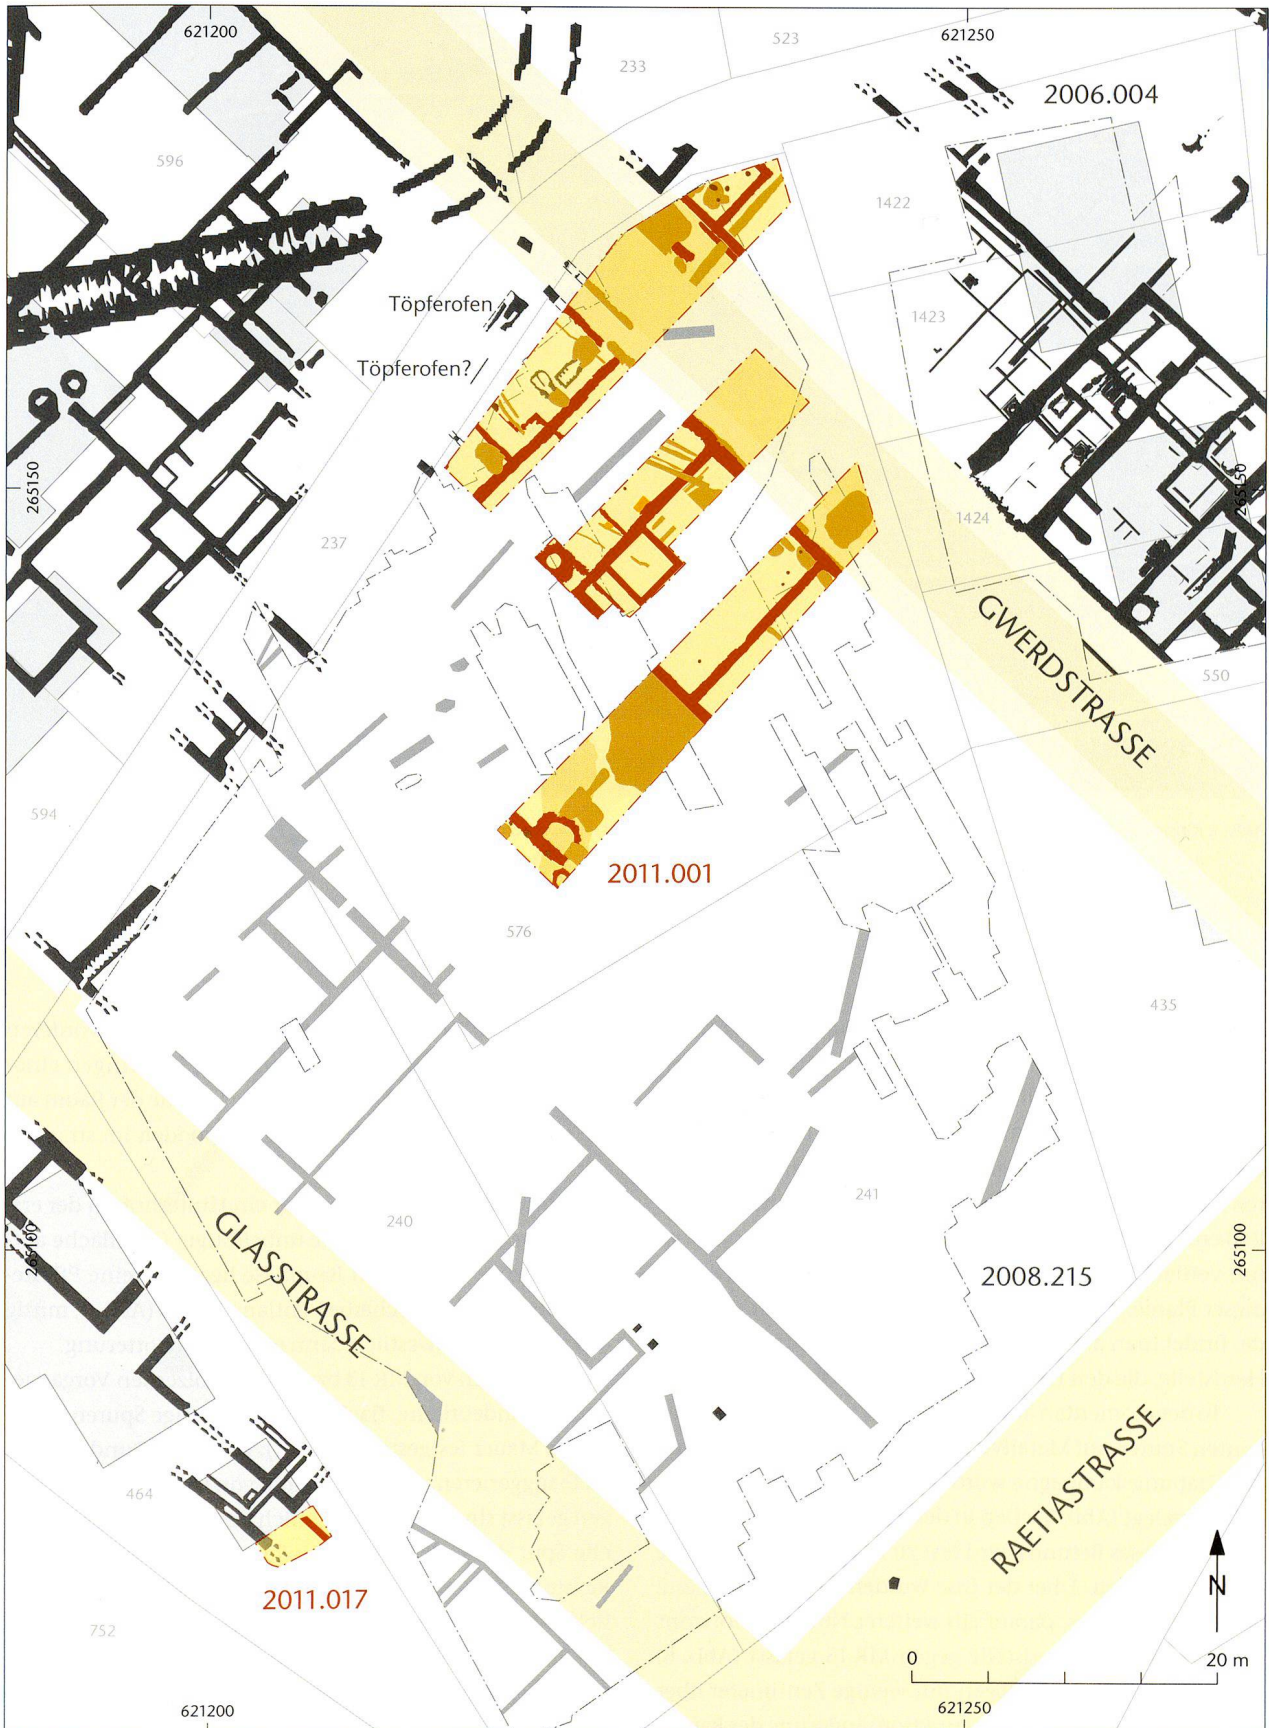
Abb. 2: Kaiseraugst AG, Auf der Wacht (Grabung 2011.001). Situationsplan der aktuellen Grabung mit der benachbarten Grabung Gartenhaus De Marco (Grabung 2011.017). Die aus der geophysikalischen Prospektion (2008.215) bekannten Mauern sind hellgrau dargestellt. M. 1:500.

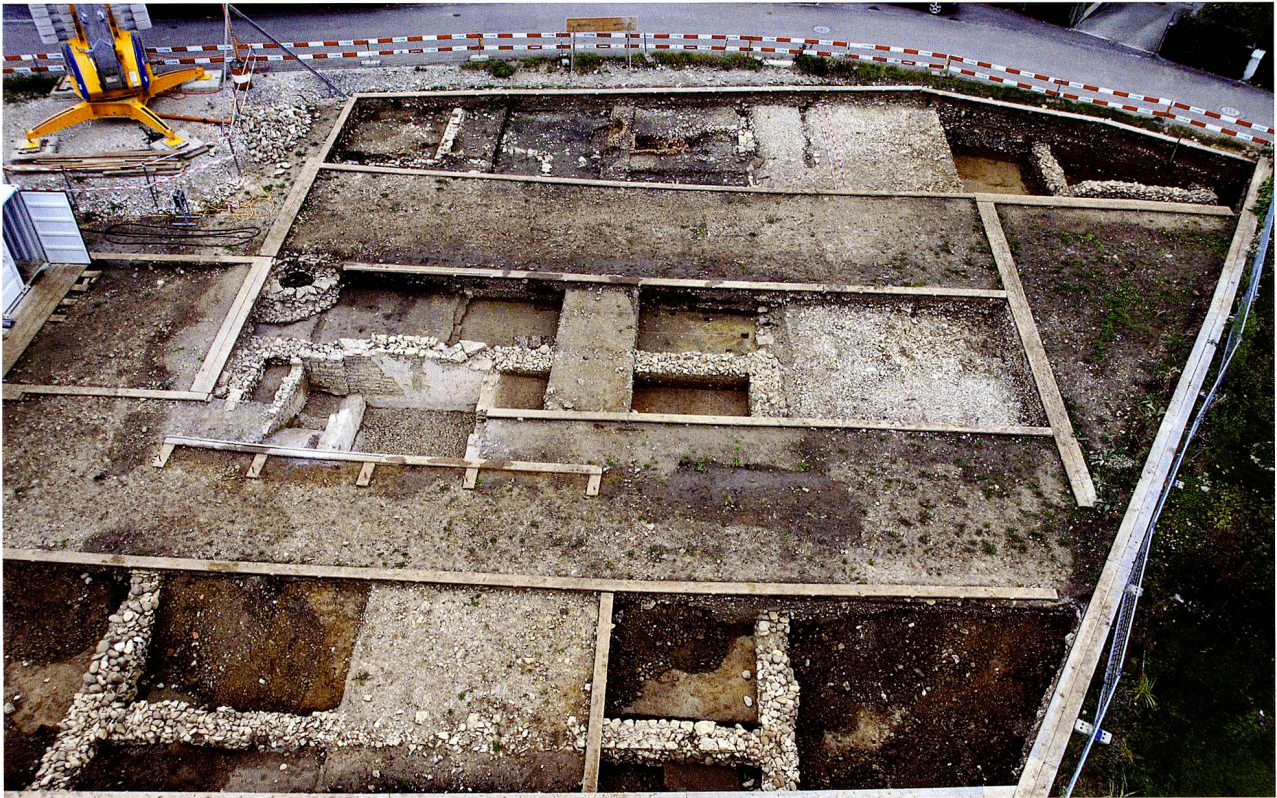
Abb. 3: Kaiseraugst AG, Auf der Wacht (Grabung 2011.001). Übersicht der Grabung von Südosten.

Die Ergebnisse der Machbarkeitsstudie bzw. des Architekturwettbewerbs zu einer möglichen Überbauung des von uns untersuchten Areals «Auf der Wacht» lagen leider zum Grabungsbeginn 2011 noch nicht vor⁸. Die Schnittmenge von den beiden noch in Betracht gezogenen Flächen wurde als erstes Grabungsareal definiert. Es wurde beschlossen, durch dieses Areal drei streifenartige Felderreihen zu öffnen, um mehrere Längsprofile durch die römische Bebauung von der Hausfront entlang der Gwerdstrasse bis hin zur Hinterhofbegrenzung in der Insulamitte zu erhalten (Abb. 3).

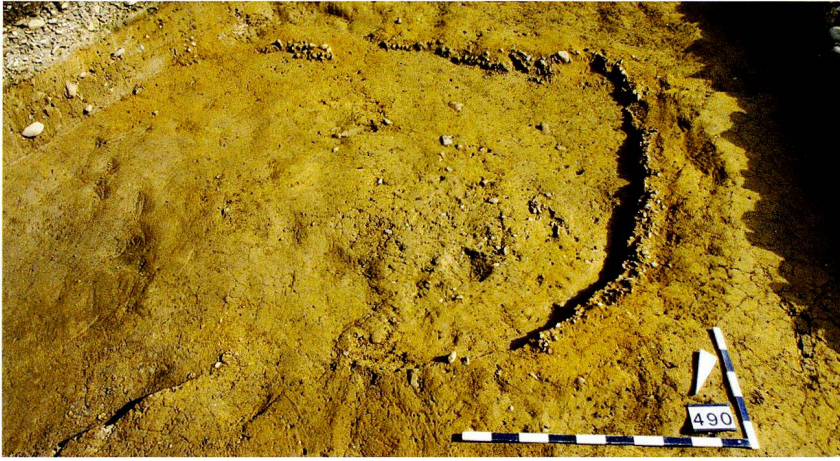
Abb. 5: Kaiseraugst AG, Auf der Wacht (Grabung 2011.001). Frühe Grube mit kiesiger Randzone unter der Gwerdstrasse. Blick von Nordwesten.

Abb. 6: Kaiseraugst AG, Auf der Wacht (Grabung 2011.001). Frühe Strukturen unter der Gwerdstrasse; unten im Bild der Graben mit einer Steinpackung, darüber zeichnen sich Grubennumrisse ab. Blick von Südosten.

Unter der Gwerdstrasse konnten einige Strukturen gefasst werden, die eindeutig vor dem Strassenbau bestanden. Zwei relativ flache, rechteckige Gruben deuten wohl auf Lehmentnahme hin (Abb. 5). Ein Graben in südwest-nordöstlicher Richtung wurde im unteren Bereich mit Geröllen verfüllt (Abb. 6); ihm darf eine drainierende Funktion zugewiesen werden. Erste Datierungsansätze⁹ zeigen, dass diese Strukturen im Vorfeld des frühen Militärlagers zu platzen sind.

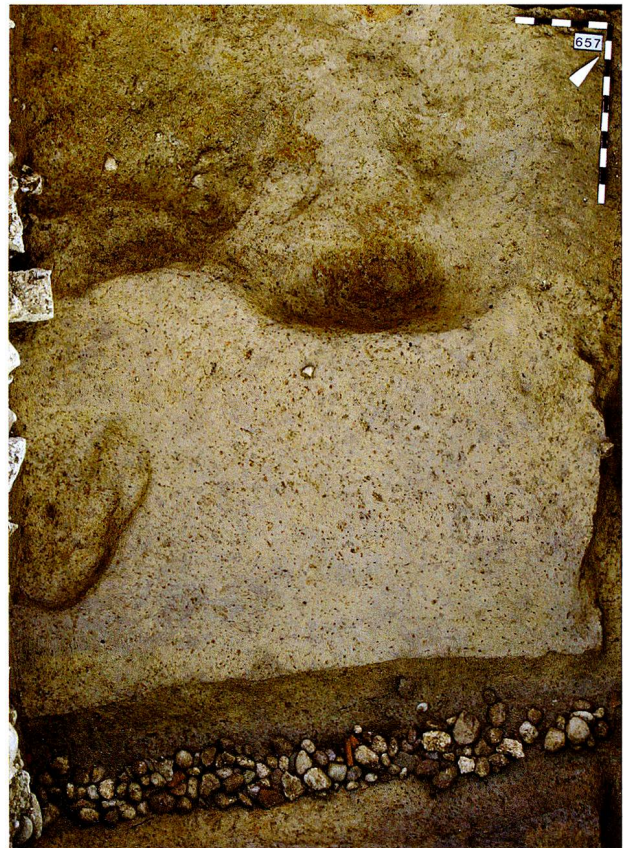
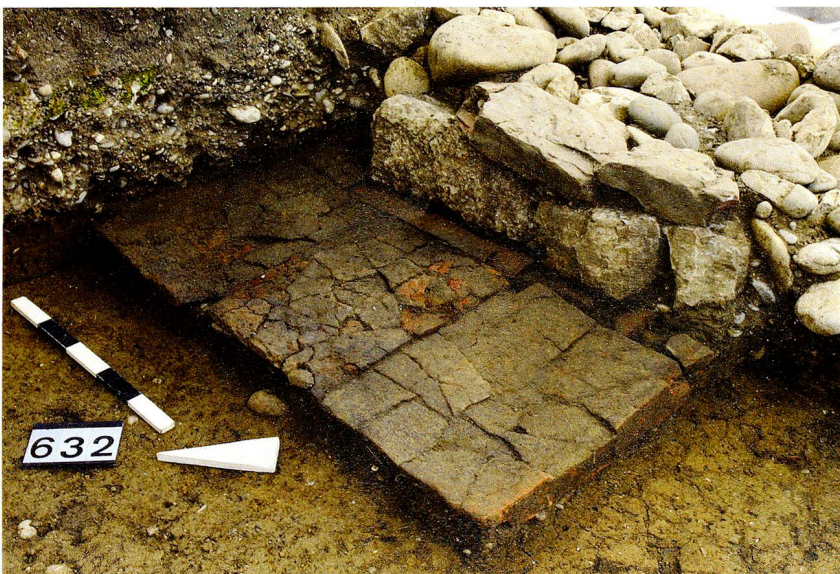
Abb. 7: Kaiseraugst AG, Auf der Wacht (Grabung 2011.001). Blick von Westen auf die Herdstelle und den Hitzeschirm MR 26. Das Fundament von MR 13 wurde später gebaut.

Südwestlich der Gwerdstrasse ist die frühe Holzbebauung nur zum Teil erreicht; diese Felder werden 2012 weiter ausgegraben. Auf dieser Strassenseite haben wir überwiegend Balkenlager gefasst. MR 39 (Hausfront), MR 36 und eine nur indirekt nachgewiesene Mauer auf der Flucht der späteren MR 13 bilden einen Hausgrundriss, dessen Nordwestwand eventuell mit der aus der geophysikalischen Prospektion (s. o. Anm. 7) bekannten Mauerflucht ergänzt werden darf. Dieses Haus wird durch MR 18 unterteilt. Ursprünglich diente in beiden Räumen die Oberfläche einer Lehmplanie als Boden. Im strassenseitigen Raum wurde eine Herdstelle aus flach liegenden Leistenziegeln mit einem Hitzeschirm (MR 26) gegen die Südostwand versehen. Dieses aus Kalk- und Sandsteinen bestehende Mauerchen entspricht in seiner Länge der Breite der Herdstelle und ist einhäufig (Abb. 4; 7). Man darf annehmen, dass MR 26

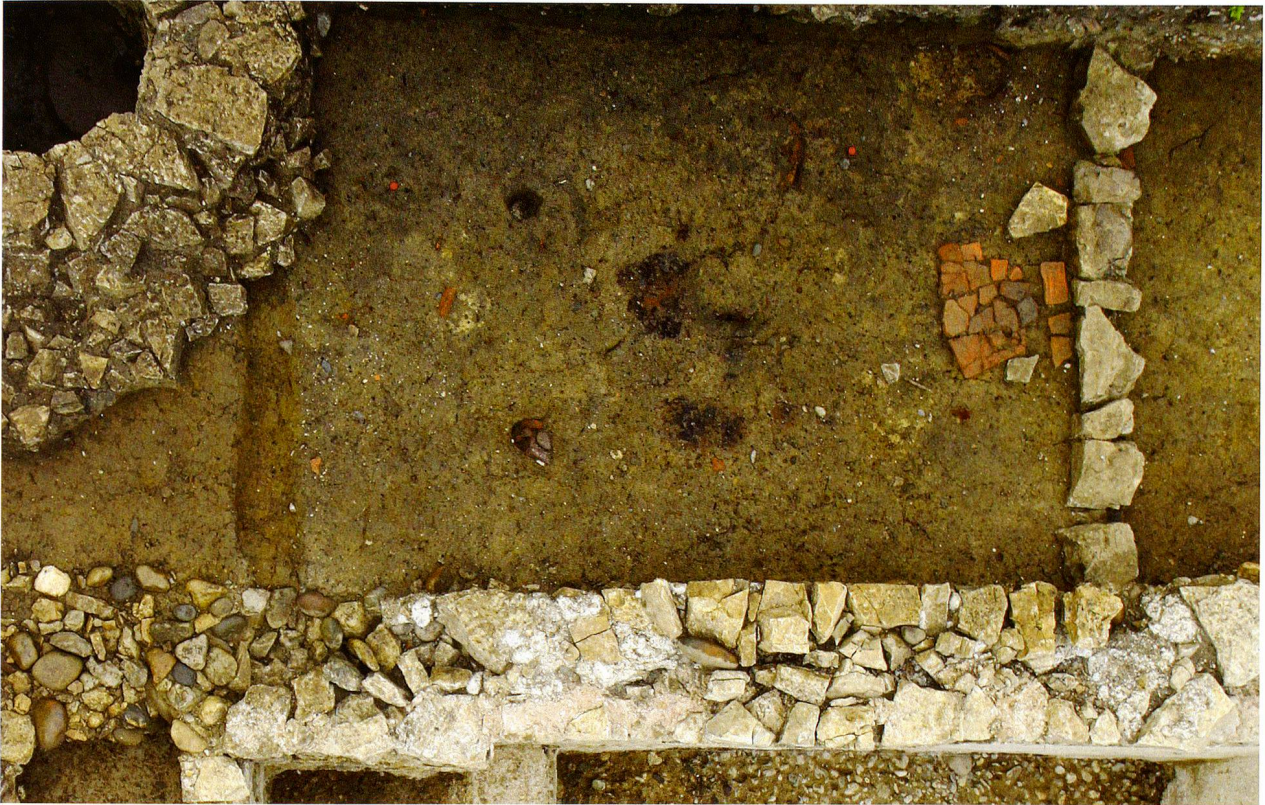
Abb. 8: Kaiseraugst AG, Auf der Wacht (Grabung 2011.001). Im Raum zwischen Balkenlager MR 18 (rechts im Bild) und Balkengraben MR 36 (links) liegt eine kleine Esse (mittig oben im Bild als hufeisenförmige Brandspur erkennbar). Eine Nutzungsänderung des Raums ist mit der Herdstelle aus Ziegelfragmenten gegen MR 18 belegt. MR 13 (unten) und Sodbrunnen MR 12 (oben links) sind jüngere Strukturen. Blick von Südosten.

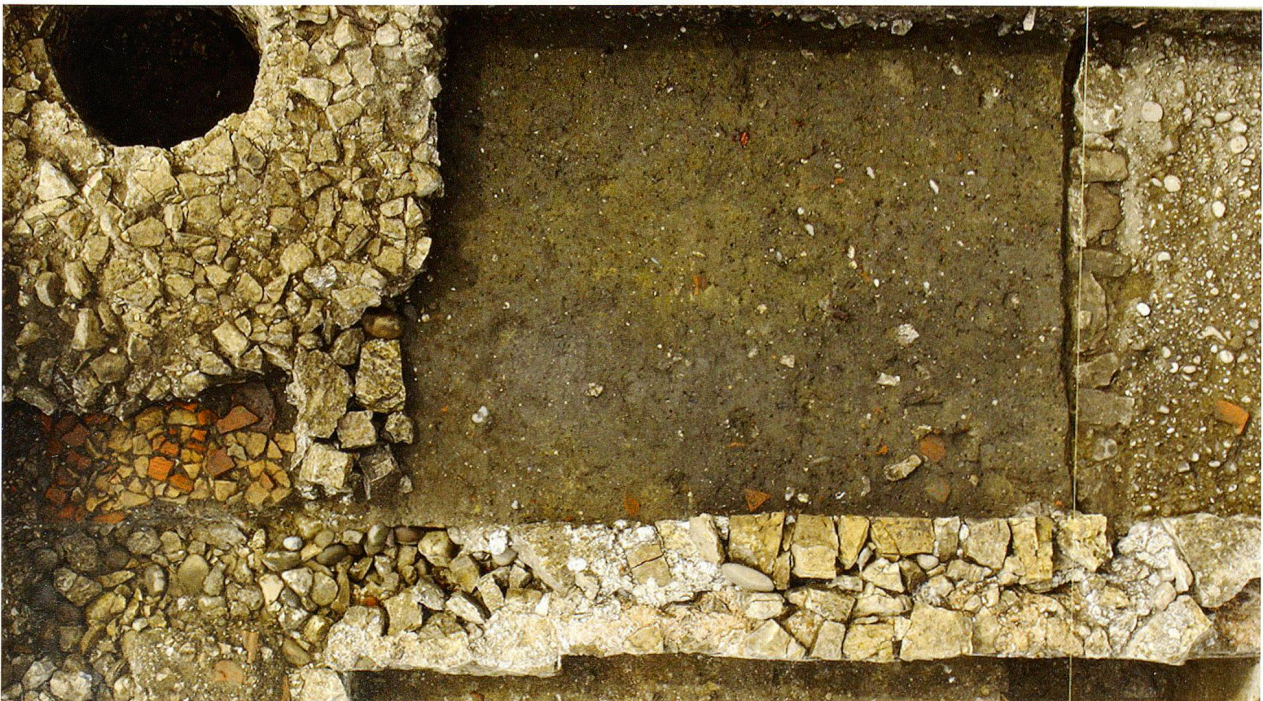
Abb. 9: Kaiseraugst AG, Auf der Wacht (Grabung 2011.001). In der zweiten Holzbauphase wurde nordöstlich von MR 18 ein Kiesboden eingebracht (rechts im Bild). Im Raum zwischen MR 18 und MR 36 (hier unter der jüngeren MR 19 verborgen, vgl. Abb. 8) diente die Planieoberfläche als Gehniveau. Südwestlich von MR 36 liegt ein Scherbenpflaster im Hof (links). MR 13 (unten) und Sodbrunnen MR 12 (oben links) sind jüngere Strukturen. Blick von Südosten.

Der jüngste Befund im Hof ist der Sodbrunnen MR 12 (Abb. 9, oben links). Er ist in der üblichen Bauweise aus trocken gemauerten Kalksteinen errichtet und hat einen Innendurchmesser von 0,95 m. Erstaunlich breit hingegen ist die Hinterfüllung: eine massive Schüttung aus Bruchkalkstei-

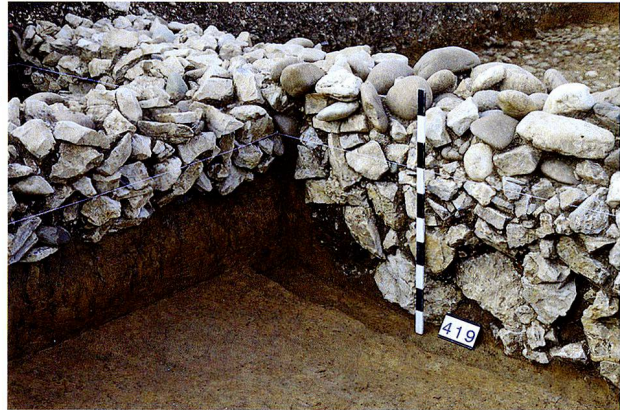
Abb. 11: Kaiseraugst AG, Auf der Wacht (Grabung 2011.001). Blick von Norden auf die Fundamentschüttungen der Steinbauperiode. Die Ecke MR 1/MR 2 (links im Bild) ist relativ flach fundamentierte und gleichzeitig entstanden. Das Fundament von MR 3 (rechts) setzt an diese Ecke an, reicht tiefer und besteht in der unteren Partie aus größerem Kalksteinmaterial.

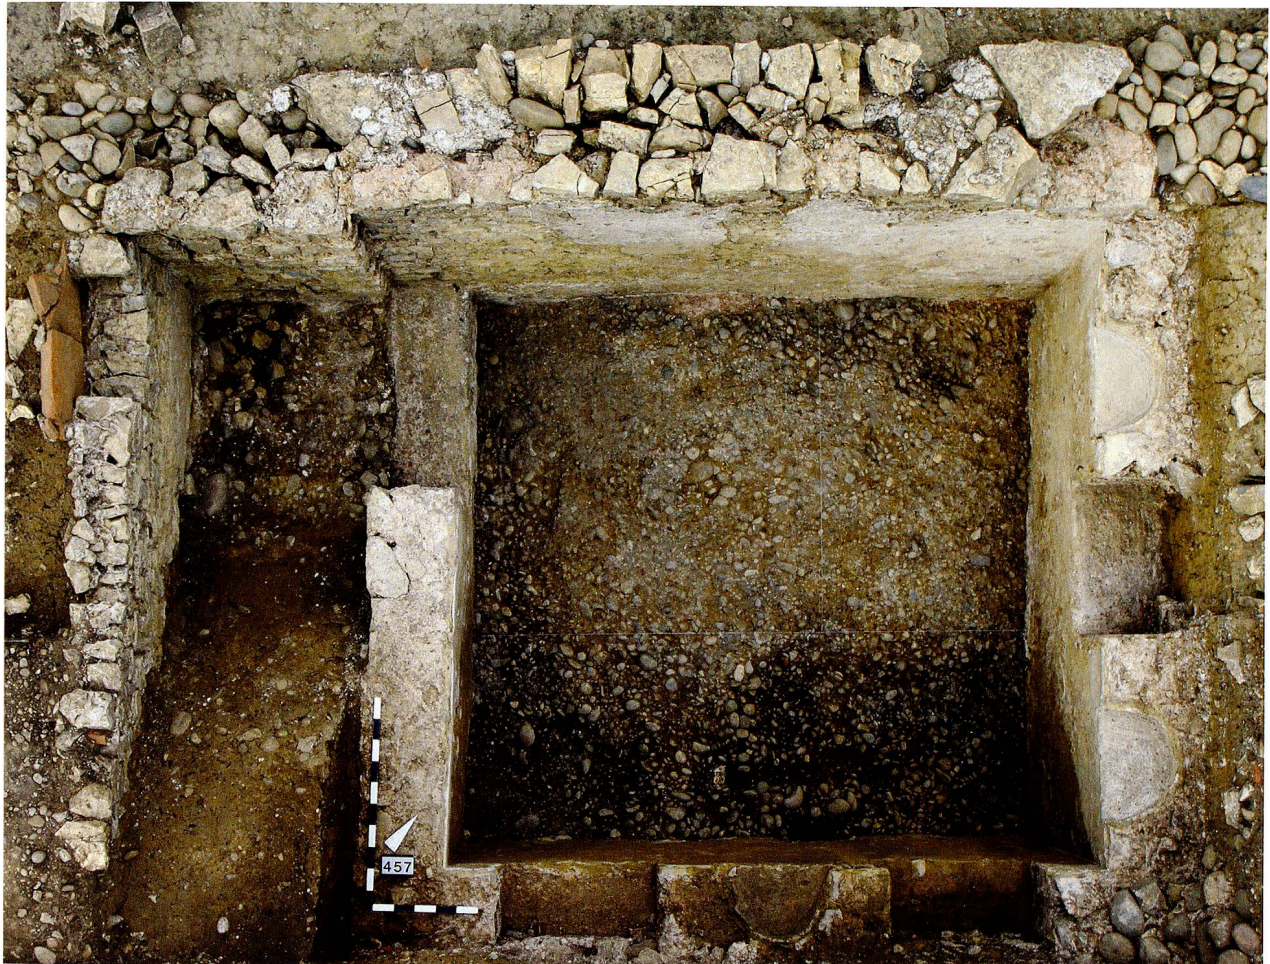
Abb. 13: Kaiseraugst AG, Auf der Wacht (Grabung 2011.001). Senkrechtaufnahme auf den sehr gut erhaltenen unterirdischen Raum und dessen Kellerhals, Blick von Südosten. Die kiesige Schicht im Innern des Raums ist als festgetretener anstehender Rheinschotter zu interpretieren und gleichzeitig als Gelniveau während der Bauzeit zu betrachten.

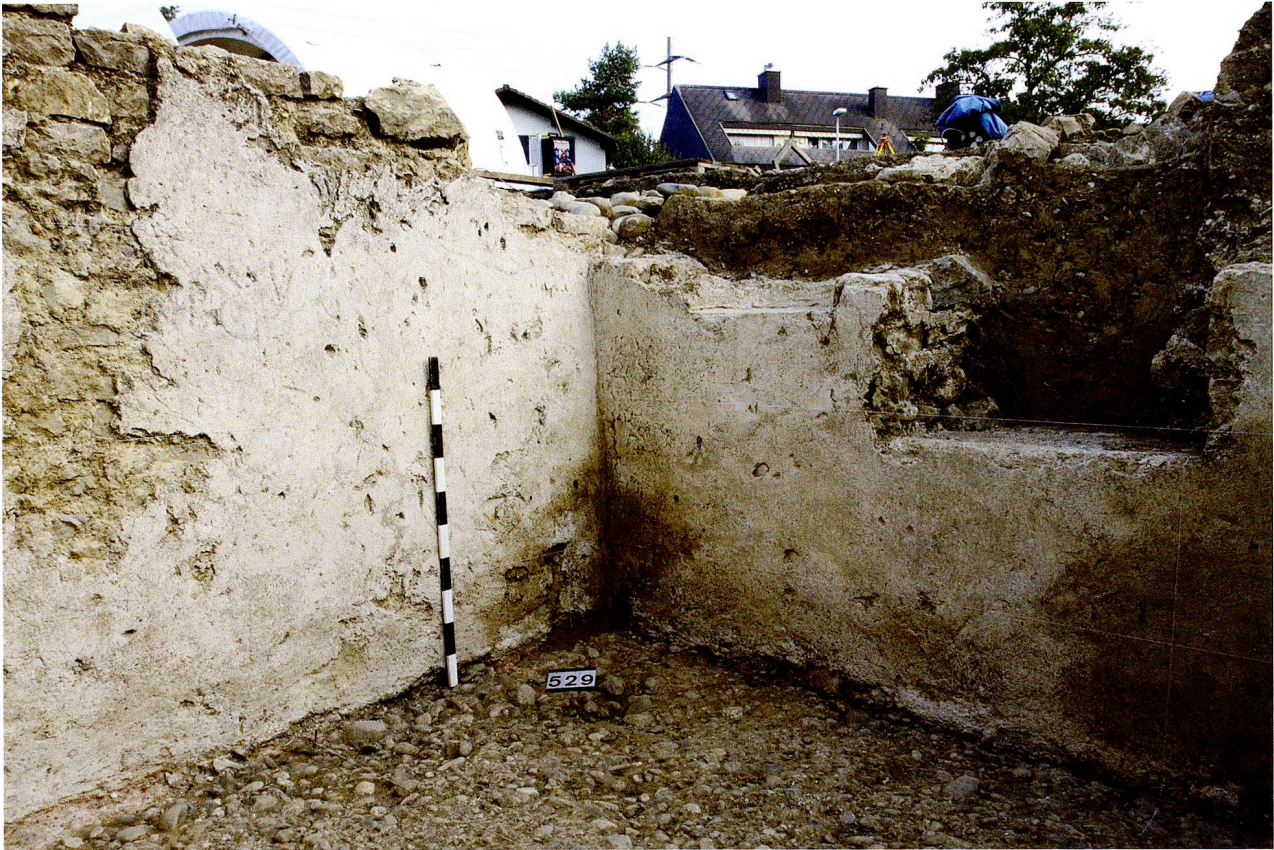
Abb. 14: Kaiseraugst AG, Auf der Wacht (Grabung 2011.001). Die nördliche Ecke des unterirdischen Raums, Blick von Süden. Die Mauern und der Verputz sind hier für Kaiseraugster Verhältnisse sehr hoch erhalten. In der rechten Mauer (MR 15) ist eine halbrunde Nische und eine rechteckige Aussparung für einen Holzschrank oder -regal zu sehen, während im Mörtel der linken Mauer (MR 23) im unbemalten Verputz ein mögliches Graffito zu erkennen ist. Links im Vordergrund ragt ein Wulst aus Ziegelschrotmörtel aus der Mauer, der auf dem bauzeitlichen Gehhorizont liegt.

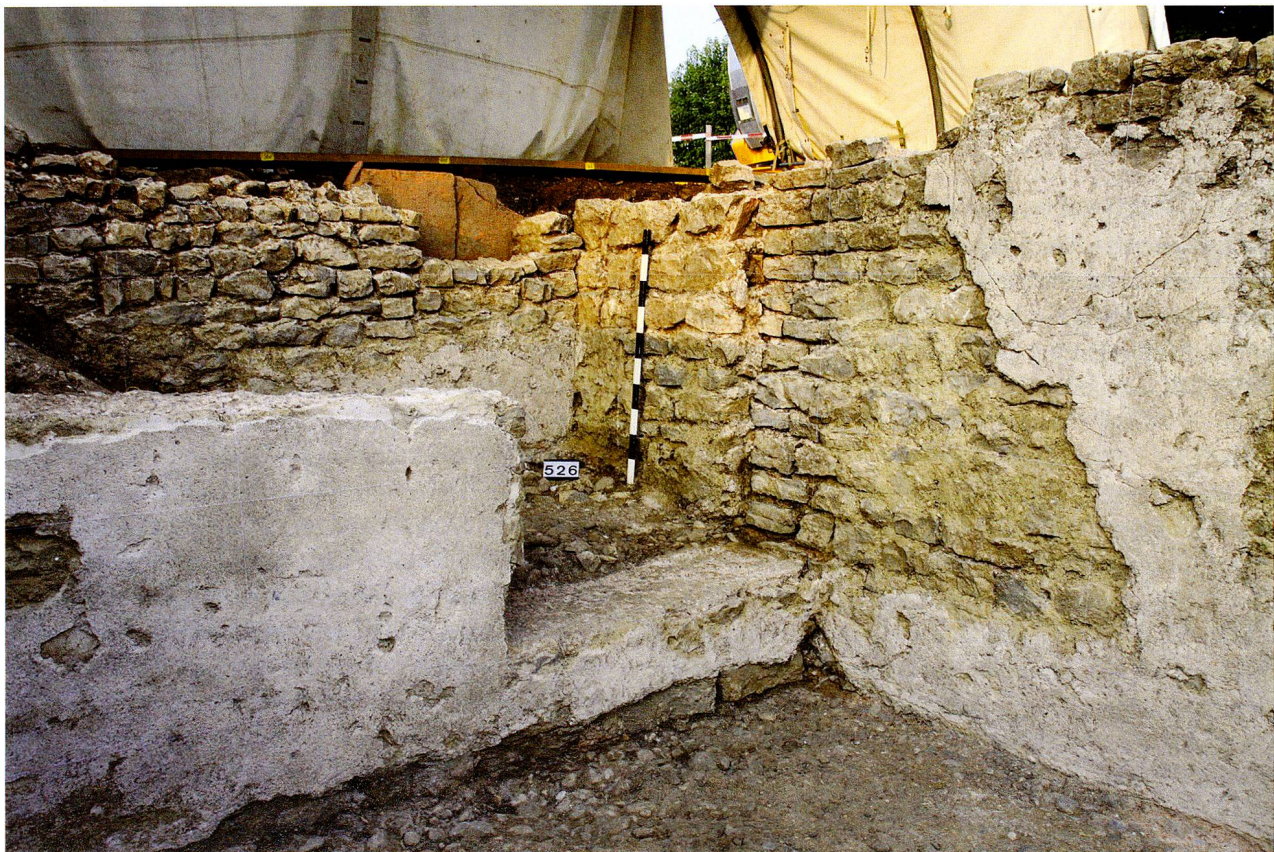
Abb. 15: Kaiseraugst AG, Auf der Wacht (Grabung 2011.001). Eingangssituation in den unterirdischen Raum, Blick von Osten. Die Standorte der Schwelle und des Türrahmens sind gut ersichtlich. Dahinter sieht man die Standnische im Kellerhals.

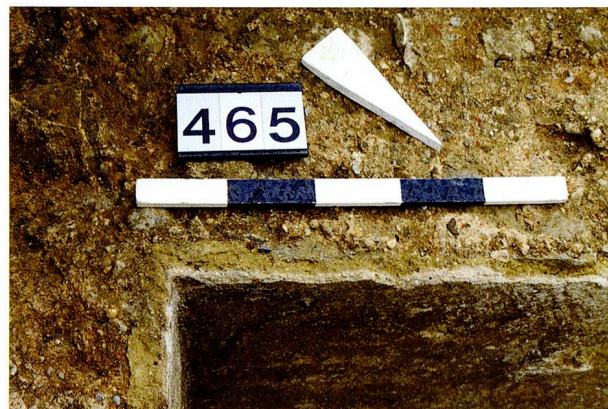
Abb. 16: Kaiseraugst AG, Auf der Wacht (Grabung 2011.001). Detailaufnahme der südlichen Ecke (MR 30/MR 34) des unterirdischen Raums, Blick von Nordosten. Der Verputz besteht aus zwei verschiedenen Schichten: ein erster grob aufgetragener Putz aus mit Kalk angereichertem Löss und ein Endverputz aus Kalk.

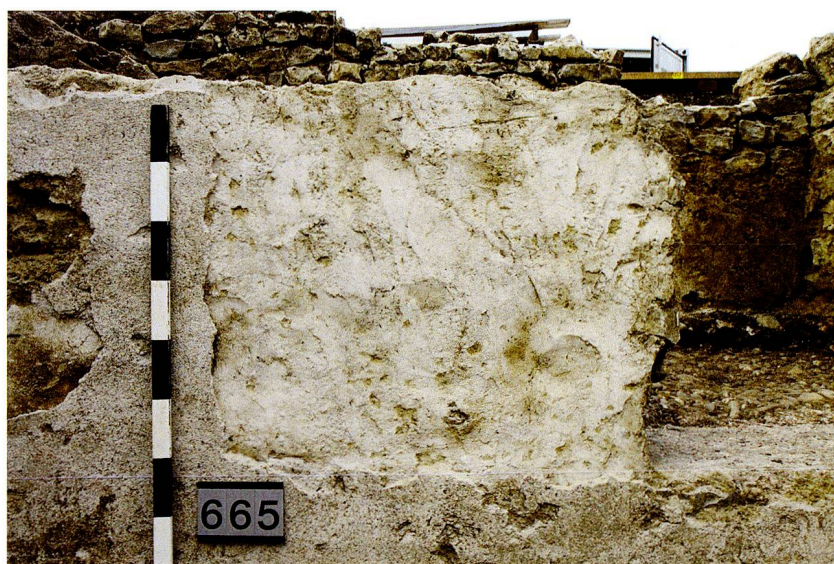
Abb. 17: Kaiseraugst AG, Auf der Wacht (Grabung 2011.001). Wischspuren vom Auftragen des Löss-Putzes auf MR 30. Blick von Nordosten.

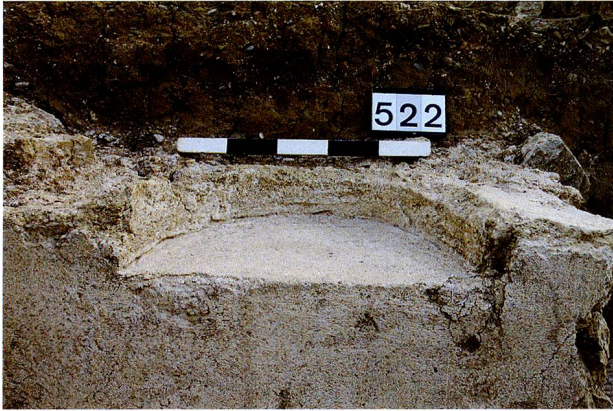
Abb. 19: Kaiseraugst AG, Auf der Wacht (Grabung 2011.001). Halbrunde Nische in MR 15 des unterirdischen Raums, die als Standnische für Öllampendiente. Blick von Südwesten.

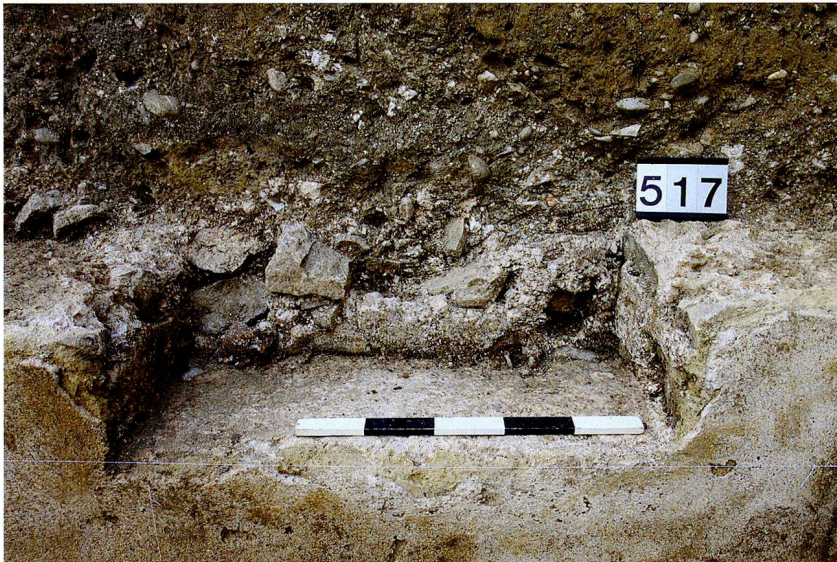
Abb. 20: Kaiseraugst AG, Auf der Wacht (Grabung 2011.001). Rechteckige Aussparung in MR 34 des unterirdischen Raums. Die noch in situ liegenden Nägel und Spuren im Mörtel bezeugen, dass einst ein Holzschrank oder -regal eingebaut gewesen war. Blick von Nordwesten.

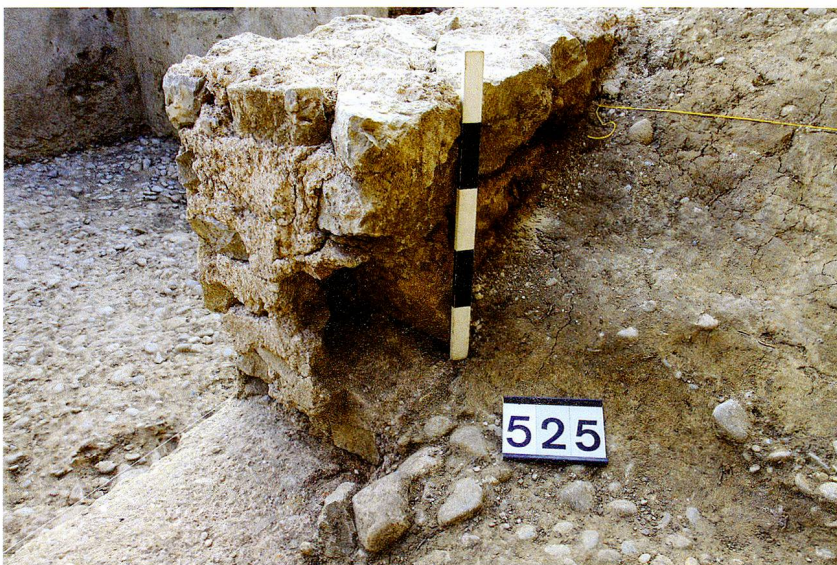
Abb. 21: Kaiseraugst AG, Auf der Wacht (Grabung 2011.001). Aussparung in MR 30 für einen nicht mehr erhaltenen Holzbalken, auf dem die Substruktion einer Holzterrasse ruhte. An der Stirn der Mauer ist der vom hölzernen Türrahmen flach gedrückte Mörtel sichtbar. Blick von Westen.

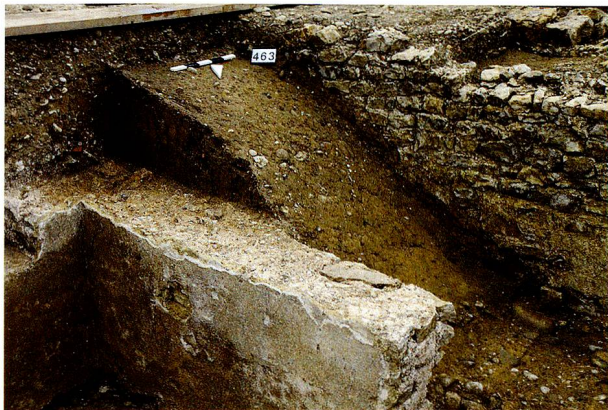
Abb. 22: Kaiseraugst AG, Auf der Wacht (Grabung 2011.001). Blick von Norden auf den Kellerhals im Bereich der nicht mehr erhaltenen Treppe.

Wo nun eine Rampe durch die älteren Schichten und den anstehenden Boden sichtbar ist, muss man sich eine Holz-
treppe vorstellen (Abb. 22). Sie ist indirekt durch die Aus-
sparung im südwestlichen Haupt von MR 30 belegt (Abb.

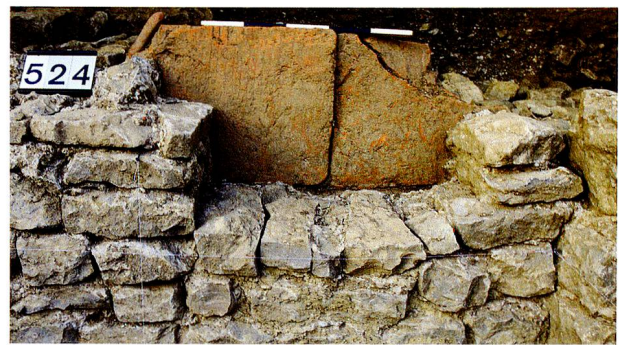
Abb. 23: Kaiseraugst AG, Auf der Wacht (Grabung 2011.001). Standnische über dem Treppenpodest im Kellerhals. Blick von Nordosten.

benen Treppenpodests, ist eine weitere Standnische einge-
baut worden. Sie diente zur Beleuchtung des Eingangsbere-
ichs (Abb. 15; 23). Ihre Bauweise unterscheidet sich deutlich
von derjenigen der anderen Nischen im Raum; Gründe da-
für dürften zum einen die kleinere Mauerstärke von MR 16
im Vergleich zu denen des unterirdischen Raums und zum
anderen die allgemein weniger sorgfältige Ausführung des
Kellerhalses sein. Die Nische besteht aus einer durchgehen-
den Öffnung durch das Mauerwerk von MR 16 und zwei
hochkantig gestellten Leistenziegeln als Hinterwand, die
ein Hereinrutschen des Erdmaterials in den Kellerhals ver-
hindern.

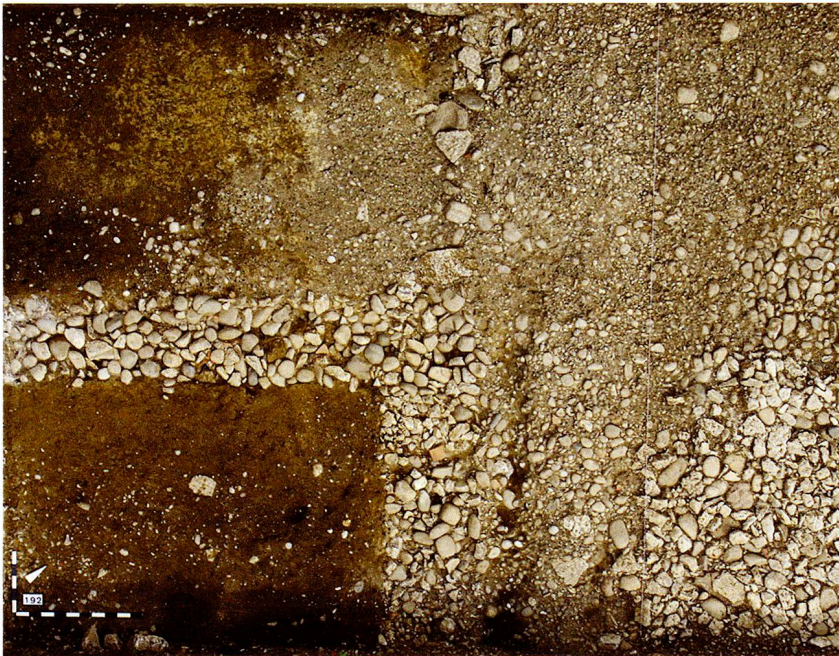
Abb. 24: Kaiseraugst AG, Auf der Wacht (Grabung 2011.001). An der Ecke MR 4/MR 13 (Fundamentschüttungen in der Mitte und links im Bild) setzt sich eine Reihe aus flachen, liegenden Kalksteinen Richtung Nordwesten fort. Blick von Südosten.

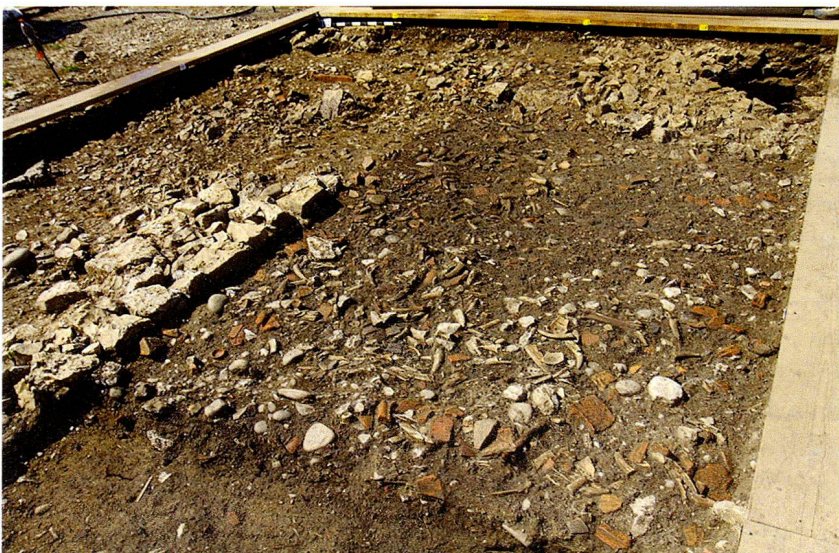
Abb. 25: Kaiseraugst AG, Auf der Wacht (Grabung 2011.001). Abfallschicht mit abgesägten Hornzapfen nordwestlich von MR 13 (links im Bild). Blick von Norden.

deren Bereich gefasst. Weiter hinten (südwestlich) lag eine dunkle Schicht aus Siedlungsabfällen mit einer sehr hohen Konzentration von Knochenabfällen und Hornzapfen (Abb. 25). Während des Abbaus dieser Schicht wurde beobachtet, dass die Zapfen grösstenteils abgesägt waren und Ritzspuren vom Abziehen des Horns aufwiesen. Es handelt sich wohl um Abfälle einer in unmittelbarer Nähe liegenden Hornverarbeitungswerkstatt, die sich in unserem Steinbau befinden haben könnte. Das unregelmässige Kalksteinfundament MR 19 begrenzt die Abfallschicht im Südwesten.

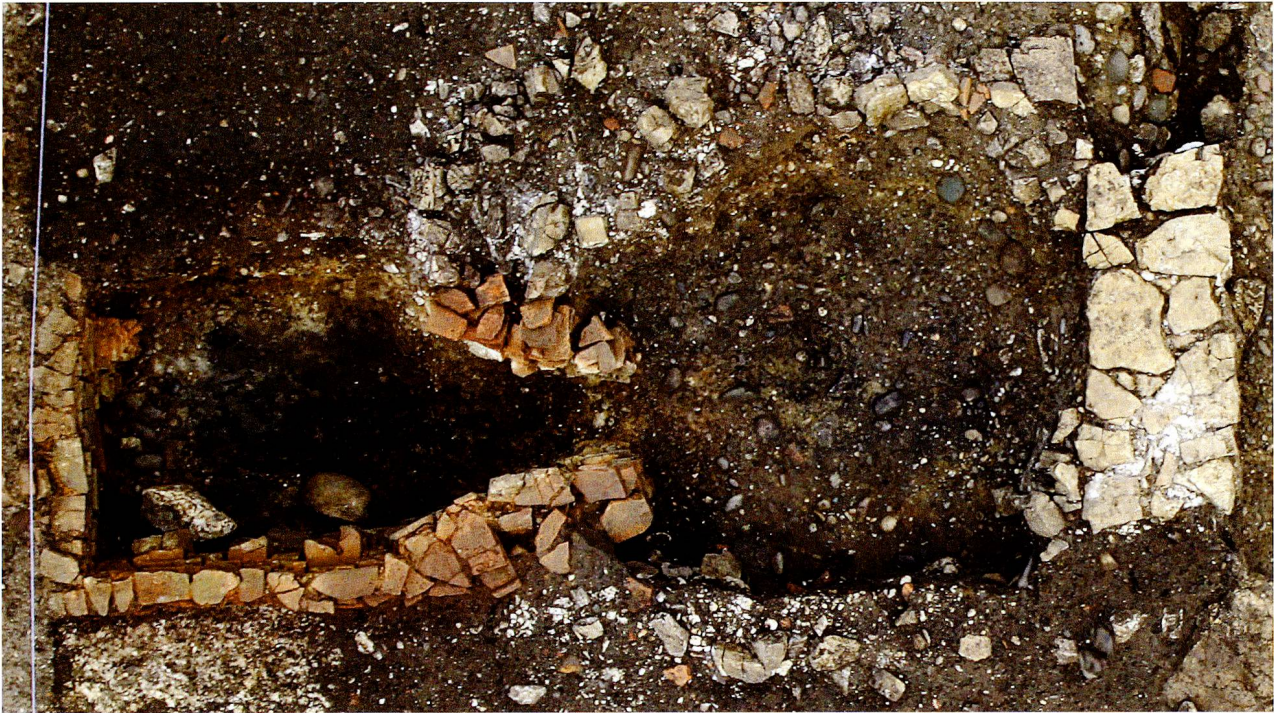
Abb. 27: Kaiseraugst AG, Auf der Wacht (Grabung 2011.001). Senkrechtaufnahme auf den geleerten Töpferofen 1 und dessen Bedienungsrube. Blick von Südosten.

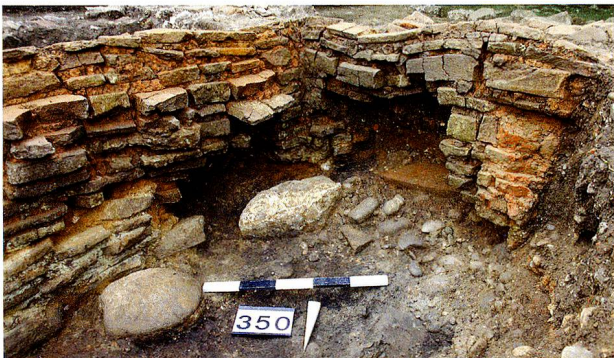
Abb. 28: Kaiseraugst AG, Auf der Wacht (Grabung 2011.001). Blick von Norden auf die südliche innere Ecke der Heizkammer von Ofen 1. Die Löcher entsprechen benutzungszeitlichen Teilzusammenbrüchen.

Gewisse Teile im unteren Bereich der Heizkammer sind schon während der Benutzung des Ofens verstürzt (Abb. 28). Der Ofen wurde aber ohne komplette Instandstellung weiter benutzt, was anhand der Ascheschicht in den Ausbruchstellen ersichtlich ist. Der Rest des Ofens, das heisst die anderen Heizkammerwände, die Lochtenne und die Brennkammer waren anscheinend noch intakt, sodass bloss die Trümmer aus der Heizkammer entfernt werden mussten. Ein Ausbruch von 0,4 m × 0,25 m liegt in der Südostwand, in der Nähe zur Südwestwand. Der zweite Ausbruch von 0,5 m × 0,3 m liegt bei derselben Ecke, aber in der Südwestwand.

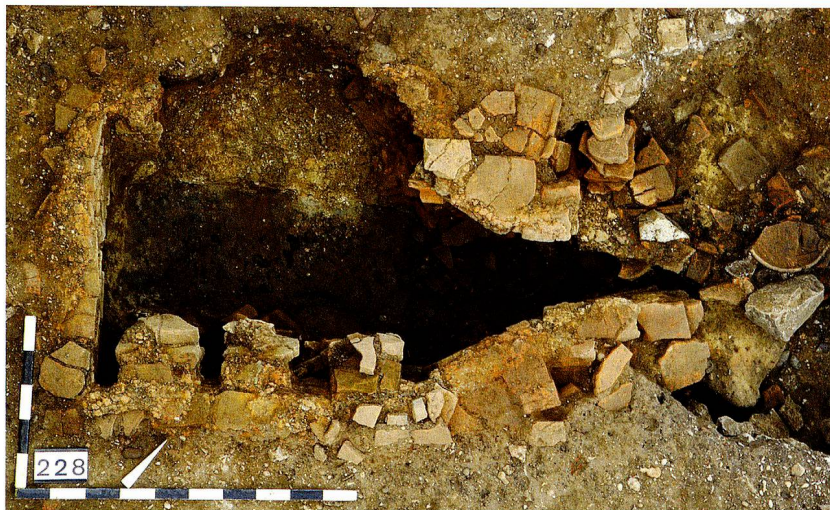
Abb. 29: Kaiseraugst AG, Auf der Wacht (Grabung 2011.001). Blick von Südosten auf den beinahe vollständig geleerten Ofen 1. In der südöstlichen Heizkammerwand sind die Ansätze dreier Zungenmauern zu erkennen, während sie in der nordwestlichen Wand aufgrund einer römischen Zerstörung fehlen. Die schräg gestellten Ziegelfragmente lassen auf gewölbte Zungenmauern schliessen.

ner Lagen führt. Insgesamt sind noch maximal 13 Ziegellagen erhalten, wobei zu bemerken ist, dass der Ofen nicht eben gebaut war: Vom Einfeuerungsloch geht es leicht abwärts bis zum Eintritt in die Heizkammer und dort reicht die südöstliche Seite tiefer hinunter als die nordwestliche. Die Leisten der *tegulae* sind meistens gegen das Innere gerichtet, seltener gegen die Seite. Eine Art Verzahnung konnte nicht festgestellt werden.

An der südöstlichen Heizkammerwand befinden sich drei relativ gut erhaltene Zungenmauern (Abb. 29), während auf der gegenüberliegenden Wand aufgrund des Zertrümmerns des Ofens nur noch eine ansatzweise erhalten ist. Sie bestehen ebenfalls aus Ziegelfragmenten mit Lehmzwischenlagen, die etwa ab halber Höhe der erhaltenen Heizkammerwand herauspringen, also nicht durchgehend bis unten gebaut sind. Die Zungenmauern waren von der Südost- zur Nordwestwand mit Gewölben verbunden, deren schräg gerichtete Lagen noch ansatzweise vorhanden sind.

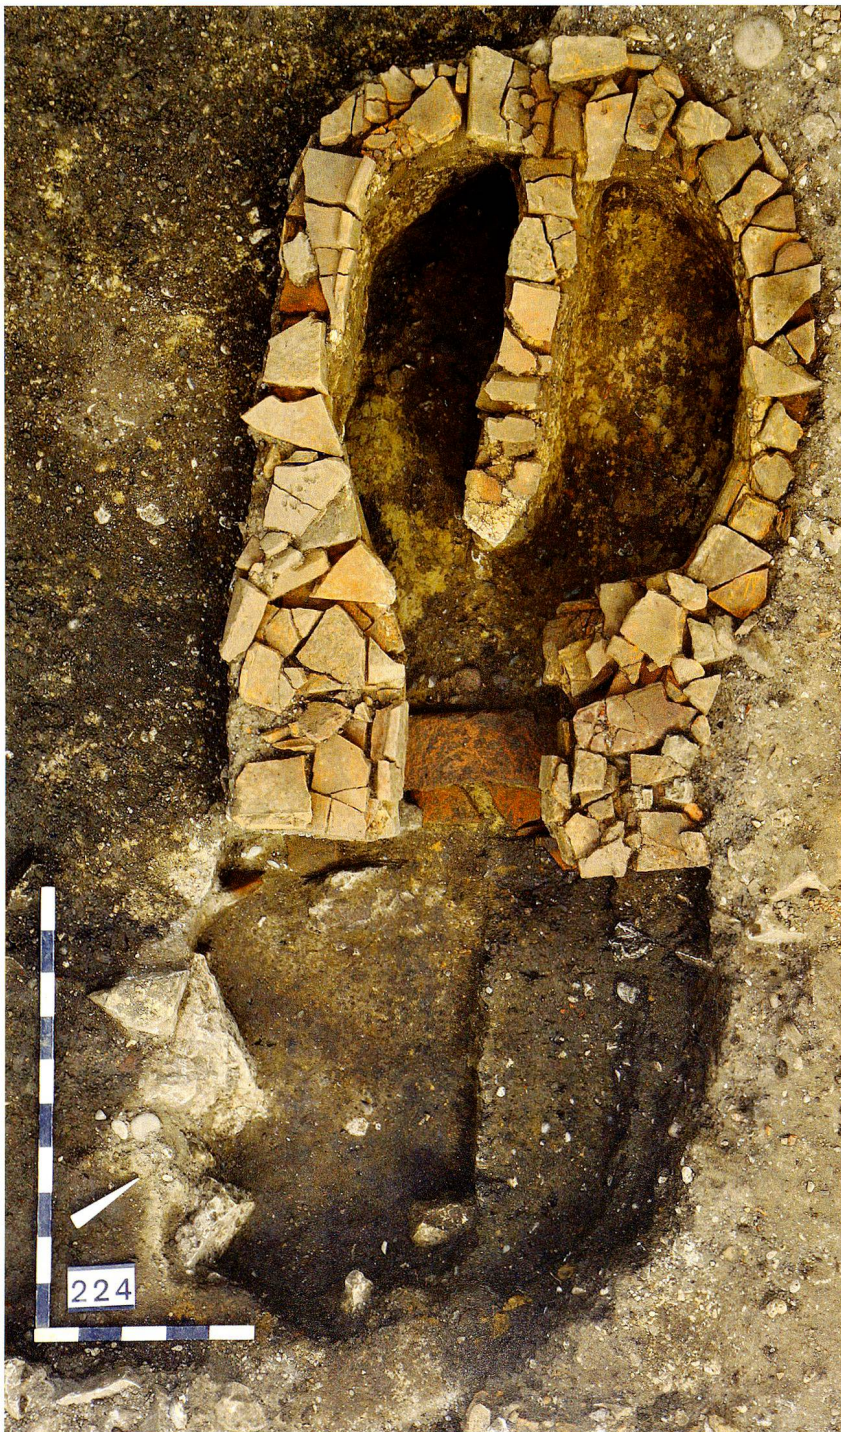
Abb. 30: Kaiseraugst AG, Auf der Wacht (Grabung 2011.001). Senkrechtaufnahme auf den geleerten Töpferofen 2 und dessen Bedienungsgrube. Blick von Südosten.

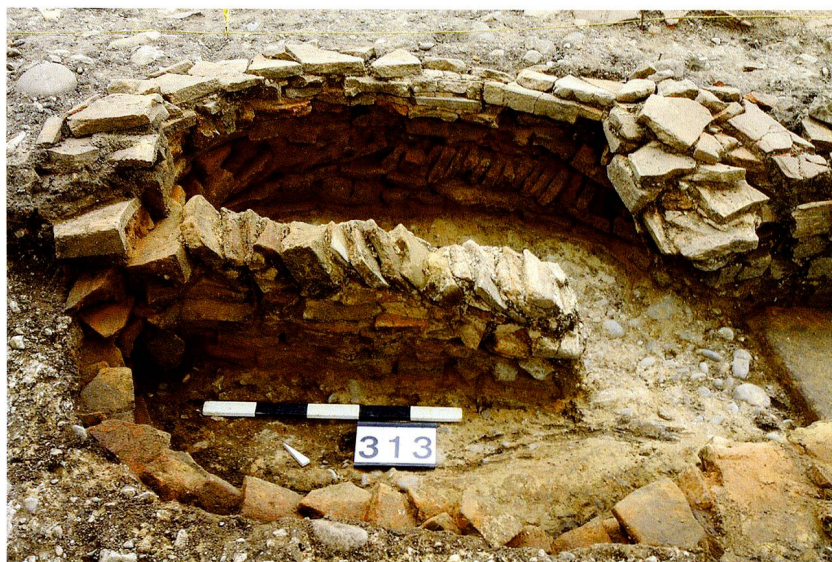
Abb. 31: Kaiseraugst AG, Auf der Wacht (Grabung 2011.001). Die Konstruktionsweise von Ofen 2. Die Heizkammerwand und die Zungenmauer bestehen aus Lagen von flach liegenden Ziegelfragmenten, die mit Lehm vermauert sind. Sowohl in der Wand als auch in der Zungenmauer ist zusätzlich eine schräg gerichtete Lage von Ziegelfragmenten vorhanden. Blick von Südwesten.

mer³⁷ und -kanal keine Baufugen; der ganze Ofen ist also in einem «Guss» in einer zuvor ausgehobenen Grube errichtet worden. Die Heizkammer, die auf einem Kieselboden eines älteren Holz- und Lehmfachwerkgebäudes errichtet ist, wird durch eine einzige Zungenmauer³⁸ in zwei Kammern unterteilt. Diese Zungenmauer verläuft leicht schräg zur Mittelachse des Ofens, was zu unterschiedlich grossen Kammern führt. Die kleinere südwestliche Kammer ist eben, während die Sohle der nordöstlichen Kammer markant ansteigt³⁹. Die Ofenwand⁴⁰ besteht, wie diejenige von Ofen 1, mehrheitlich aus Fragmenten von Leistenziegeln und aus wenigen Hohlziegel- und *suspensura*-Fragmenten, die in Lagen mit Lehm gegen die Baugrube aufgemauert wurden. Die untersten zwei bis drei Lagen sind flach gelegt, dann folgt eine Lage aus schräg gestellten Ziegelfragmenten und darauf erneut Lagen aus flach liegenden Ziegeln (Abb. 31). Während die ersten beiden Lagen noch gleich aufgebaut sind, ragen die darüberliegenden Lagen leicht gegen innen. Insgesamt sind noch maximal zehn Ziegellagen erhalten. Die Leisten der *tegulae* sind meistens gegen das Innere gerichtet, seltener gegen die Seite. Zudem zeigen die Leisten vielfach nach oben. Eine Art Verzahnung der Leistenziegel konnte auch bei diesem Ofen nicht festgestellt werden. Zwei Ziegelfragmente weisen Pfotenspuren auf (Abb. 32, in der Mitte am linken Bildrand)⁴¹. Die Zungenmauer hat einen ähnlichen Aufbau, mit dem Unterschied, dass die Lage mit den schräg gestellten Ziegelfragmenten erst als siebte Lage auftritt. Die Sohle der Baugrube des Ofens wurde mit einer 1–3 cm dicken Lehmschicht verstrichen, bevor die Wände und die Zungenmauer errichtet wurden. Für eine bessere Isolation sind die Ofenwand und die Zungenmauer ebenfalls mit Lehm bestrichen worden (Abb. 32).

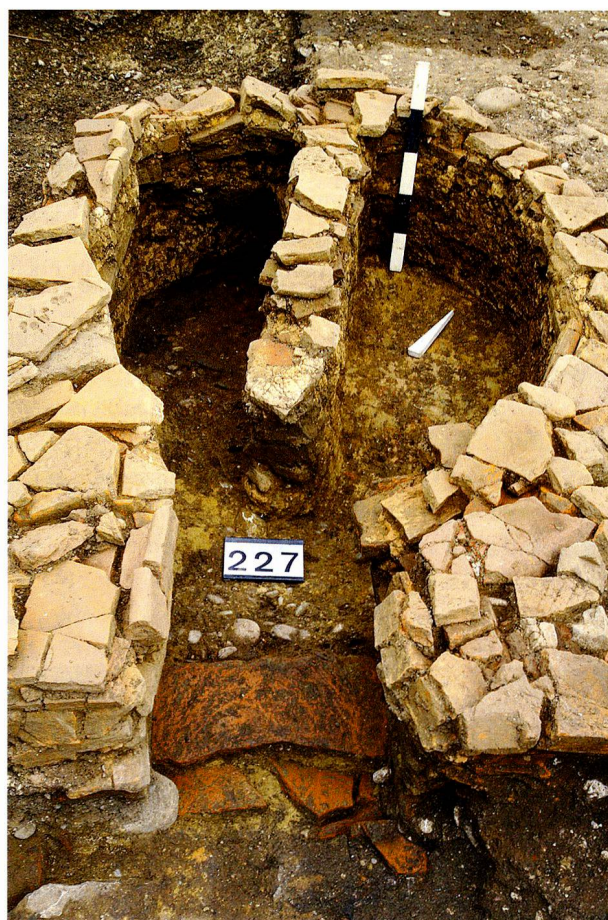
Abb. 32: Kaiseraugst AG, Auf der Wacht (Grabung 2011.001). Blick von Südosten durch den Heizkanal in das Innere der Heizkammer von Ofen 2.

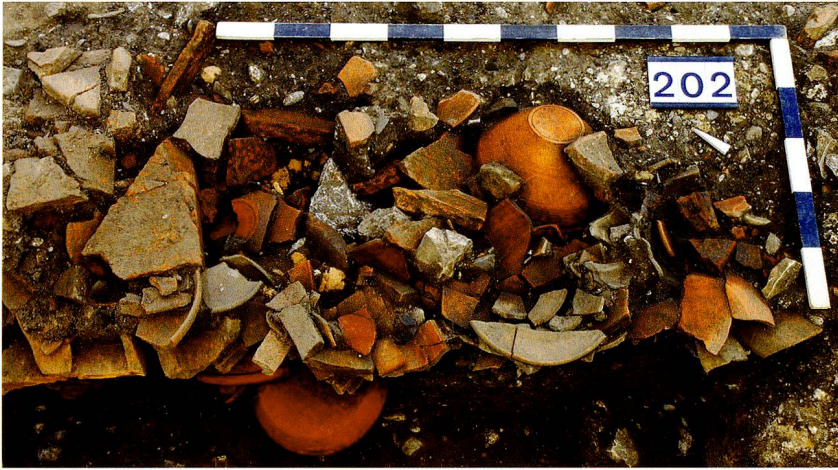
Abb. 33: Kaiseraugst AG, Auf der Wacht (Grabung 2011.001). Ausschussware und Fehlbrände in der noch nicht geleerten Hälfte der Bedienungsgrube von Ofen 2. Blick von Südwesten.

In Ofen 2 ist keine Nutzungsschicht aufgefunden worden, sondern bloss eine einzige Schicht, die aus Schuttmaterial der Ofenstruktur besteht. Die Bedienungsgrube und ein Teil des Heizkanals waren ihrerseits mit Ausschussware und Fehlbränden verfüllt (Abb. 33). Dabei handelt es sich zweifelsohne um Gefässe, die nach dem Brand ausgeschieden und deponiert wurden und nach Aufgabe des Ofens in der Bedienungsgrube entsorgt wurden (s. u. S. 89 f.; Abb. 48).
