Zeitschrift: **Jahresberichte aus Augst und Kaiseraugst**

Ausgrabungen in Kaiseraugst im Jahre 2011

Cédric Grezet

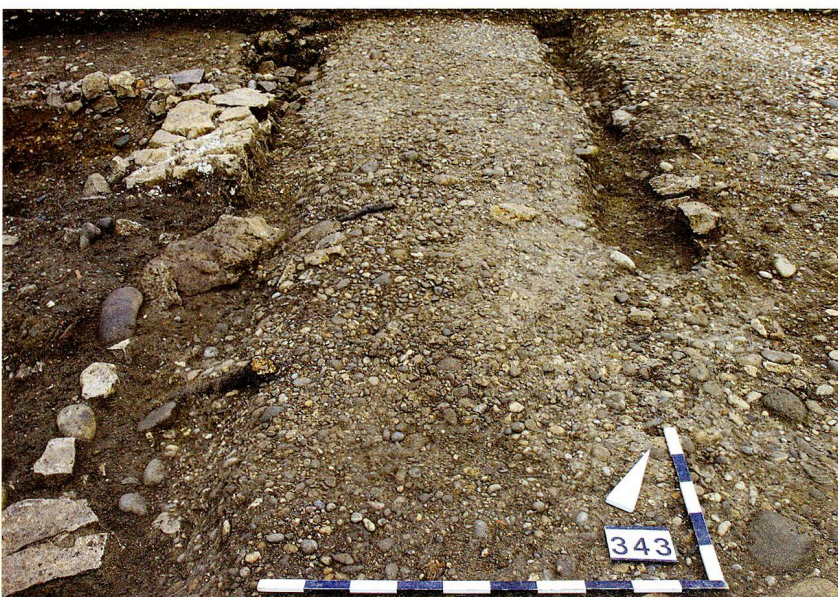
Abb. 34: Kaiseraugst AG, Auf der Wacht (Grabung 2011.001). Blick von Südosten entlang des Trottoirs an der Südwestseite der Gwerdstrasse. Links im Vordergrund liegen plattenartige Kalksteine, die vermutlich gleichzusetzen sind mit den Steinen in Abb. 24.

Nordöstlich von MR 8 ist die Gwerdstrasse sehr gut erhalten. Von der Strasse durch ein schmales Gräbchen getrennt liegt ein 1,70 m breites Trottoir. Es handelt sich allem Anschein nach um einen offenen, gleichmässig bombierten Gehbelag (Abb. 34).

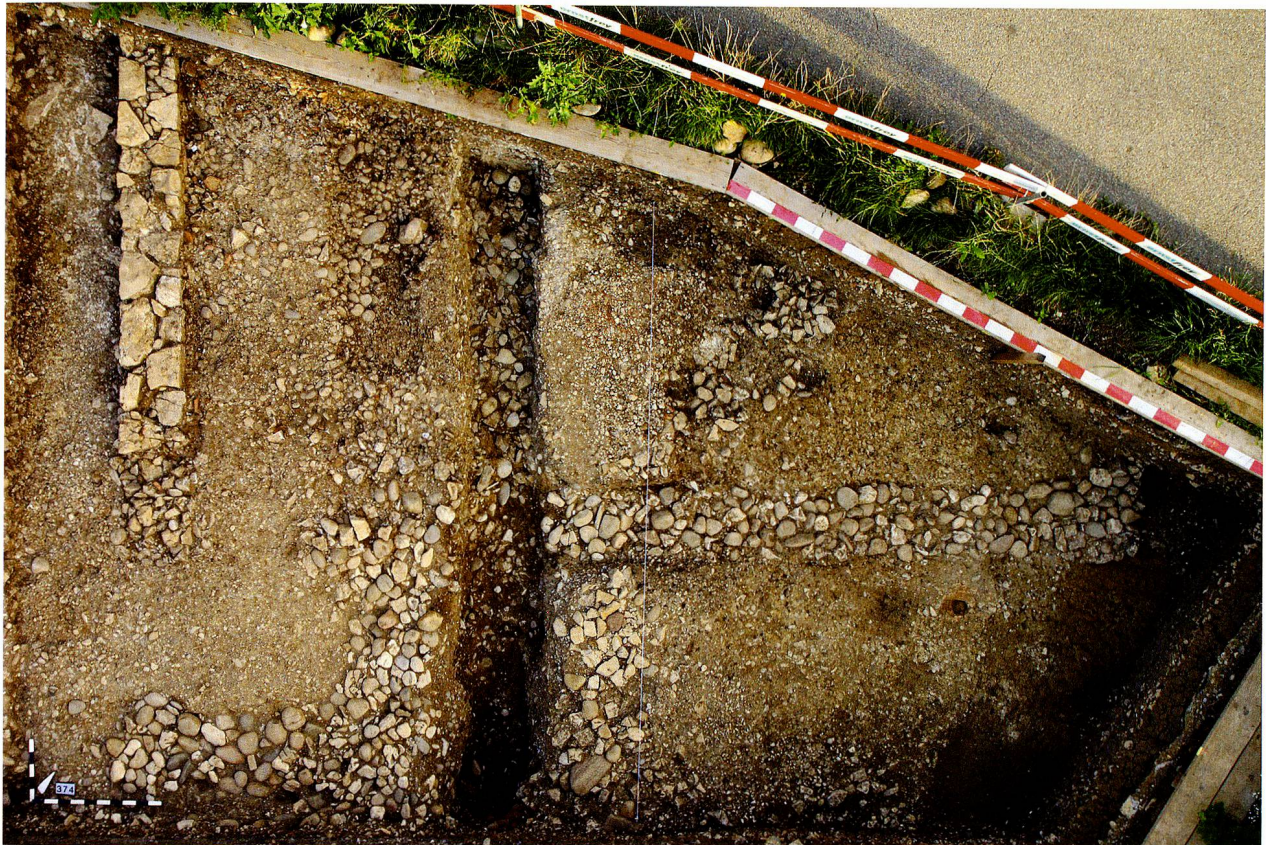
Abb. 35: Kaiseraugst AG, Auf der Wacht (Grabung 2011.001). Blick von Südosten auf die nordöstliche Ecke der Grabung. Links im Bild die Gwerdstrasse mit der Portikusmauer MR 9 und Resten einer mächtigen Geröllpackung. Die Hausfront MR 10 ist tief ausgeraubt und erscheint hier als «Graben» (mittig im Bild). Rechts davon liegt ein Mörtelgussbodenrest, im Südosten begrenzt durch die Fundamentschüttung von MR 14.

schüttung beraubt wurde, haben wir strassenseitig und im Haus die Bauhorizonte dazu fassen können. Rechtwinklig zur Strassenfront liegt MR 14, vermutlich eine Innenwand, da sie wesentlich weniger tief fundamntiert ist als MR 10. MR 33 ist zeit- und baugleich mit MR 14 und liegt parallel zu MR 10. Raum MR 10/MR 14/MR 33 weist Reste eines Mörtelgussbodens mit Kalksteinunterbau auf. Wahrscheinlich in einer späteren Phase wurde die Portikusmauer MR 9 mit einem strassenseitigen Entwässerungsgräbchen errichtet (Abb. 35). Die Portikusmauer bildet einen Abschluss im Südosten, wo sich ein Eingang von der Gwerdstrasse zur Hausfront befindet. Mit dem Einbringen eines massiven, aus dichter Geröllpackung bestehenden Unterbaus scheint ein Ausbau zur Einfahrt (Warentransport?) vorzuliegen.

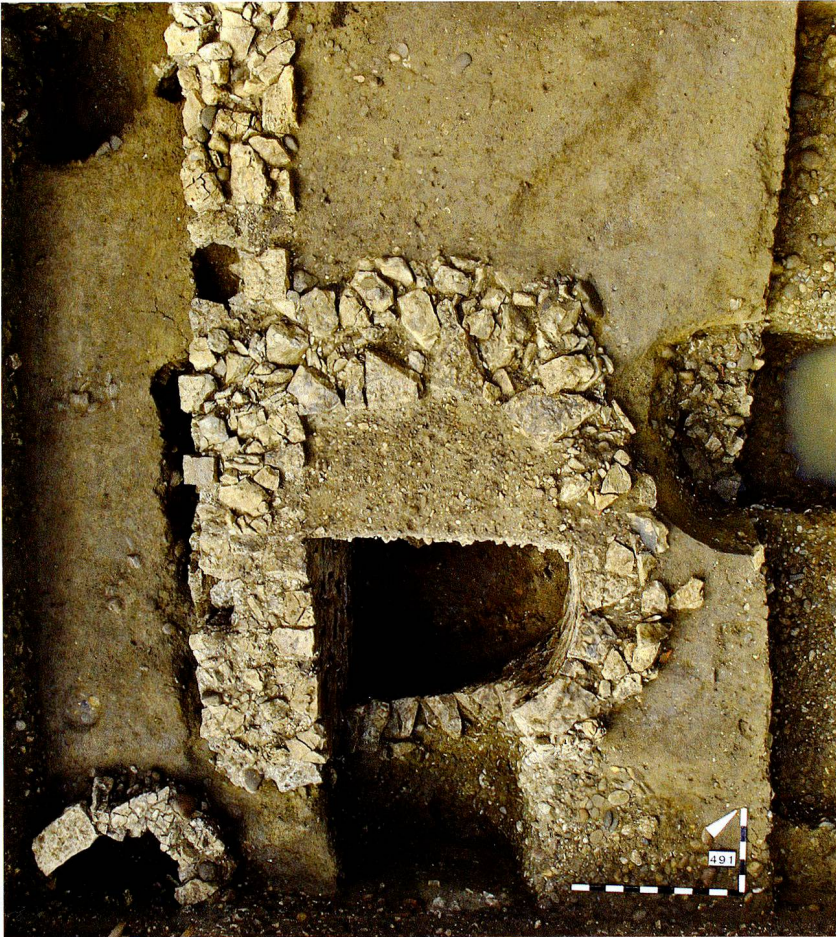
Abb. 36: Kaiseraugst AG, Auf der Wacht (Grabung 2011.001). Die Begrenzungsmauer der Insulamitte MR 5 mit Schacht MR 6/MR 32. Die Schachtverfüllung ist nur zur Hälfte ausgegraben. Rechts und unten im Bild sind die Negative zweier Latrinen sichtbar. Die untere ist durch den schon verfüllten Schacht abgetieft worden. Unten links liegt der Sodbrunnen MR 17. Blick von Südosten.

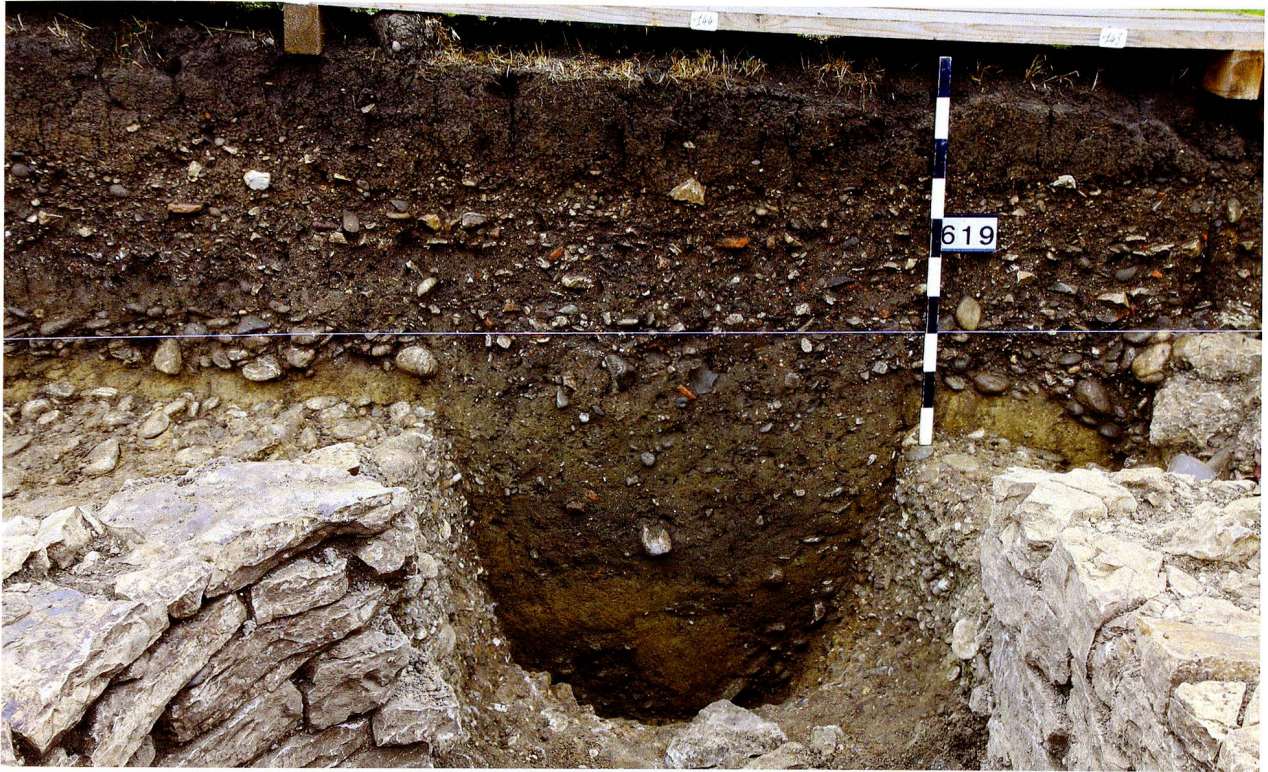
Abb. 37: Kaiseraugst AG, Auf der Wacht (Grabung 2011.001). Südostprofil (P8) durch die Latrinengrube, in der das Bronzedepot zutage kam. Schnurhöhe 272,40 m ü. M.

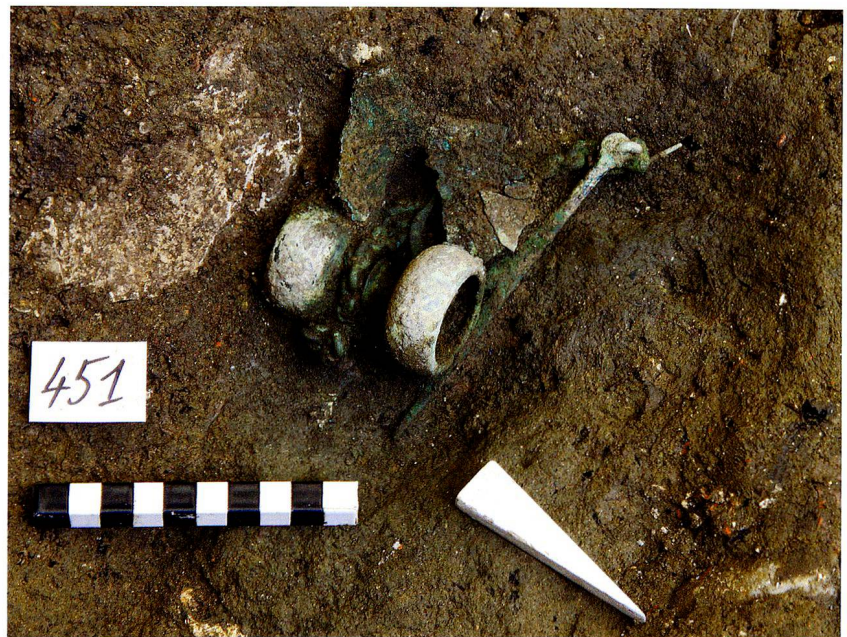
Abb. 38: Kaiseraugst AG, Auf der Wacht (Grabung 2011.001). Das kleine Bronzedepot aus der Latrinengrube in situ. Die dazugehörige Öllampe ist bereits entfernt worden. Blick von Nordosten.

aus Bronze bekannt⁴⁷. Am Stechhaken hängt in unserem Fall eine ca. 24 cm lange Wirbelkette. Die 15 mm grossen Glieder dieser Kette sind achtförmig, wobei die untere Hälfte zur oberen um 90° gedreht ist. Die Dreifachhängevorrichtung der Öllampe aus Fuchsschwanzketten hängt an einem an der Wirbelkette angebrachten Ring. Mit einer Breite von 4 mm sind die Fuchsschwanzketten ziemlich zierlich für

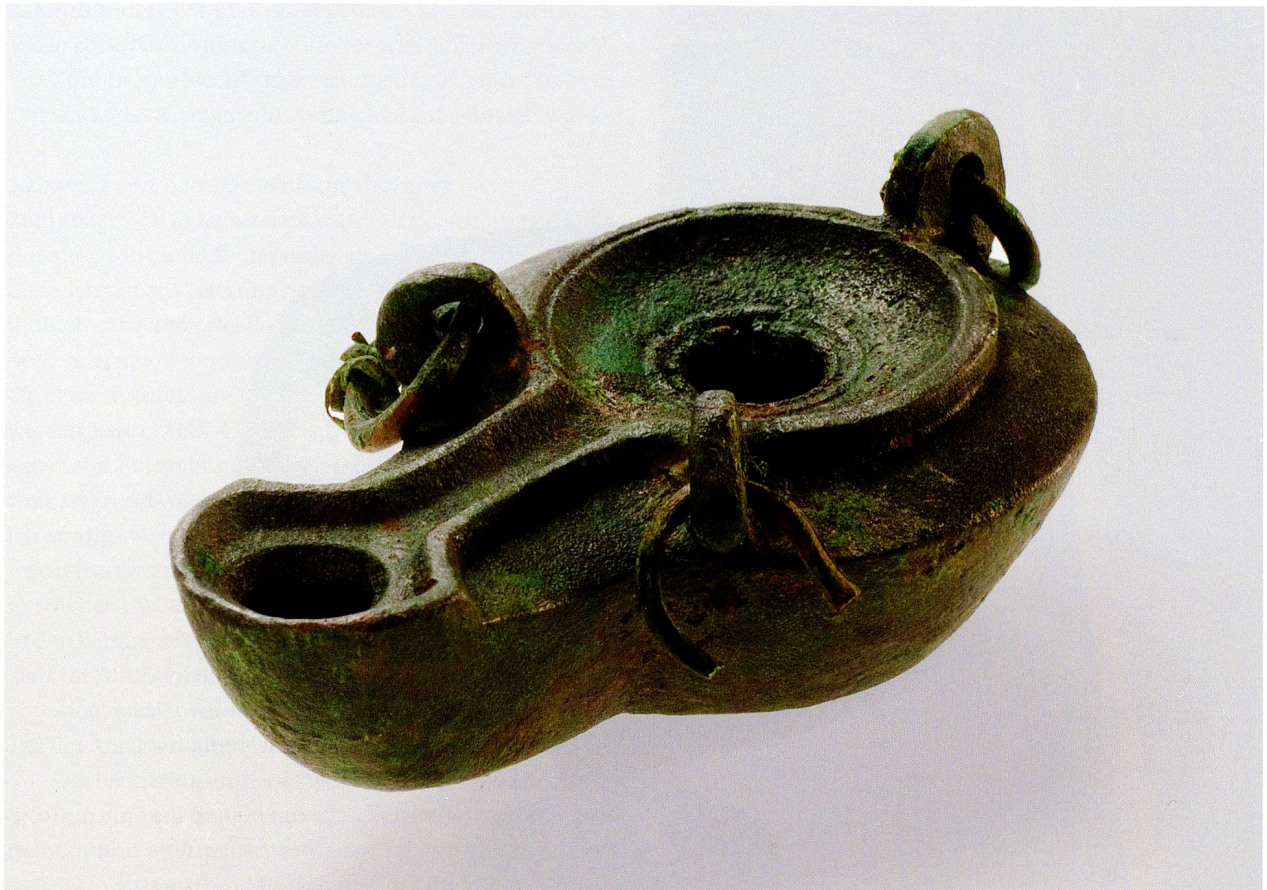
Abb. 40: Die Öllampe aus dem Bronzedeput. Länge 8,5 cm, Gewicht 196,5 g. Inv. 2011.001.G01095.1.

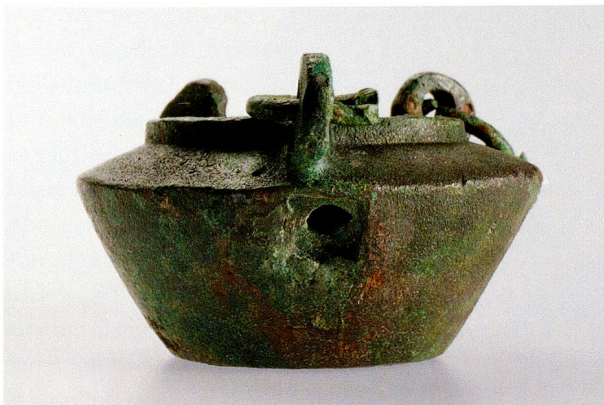
Abb. 41: Mitten in der Flickstelle der Bronzeöllampe ist ein rechteckiges Loch zu sehen. Eventuell handelt es sich um die Ankerstelle eines nicht mehr erhaltenen Henkels. Inv. 2011.001.G01095.1.

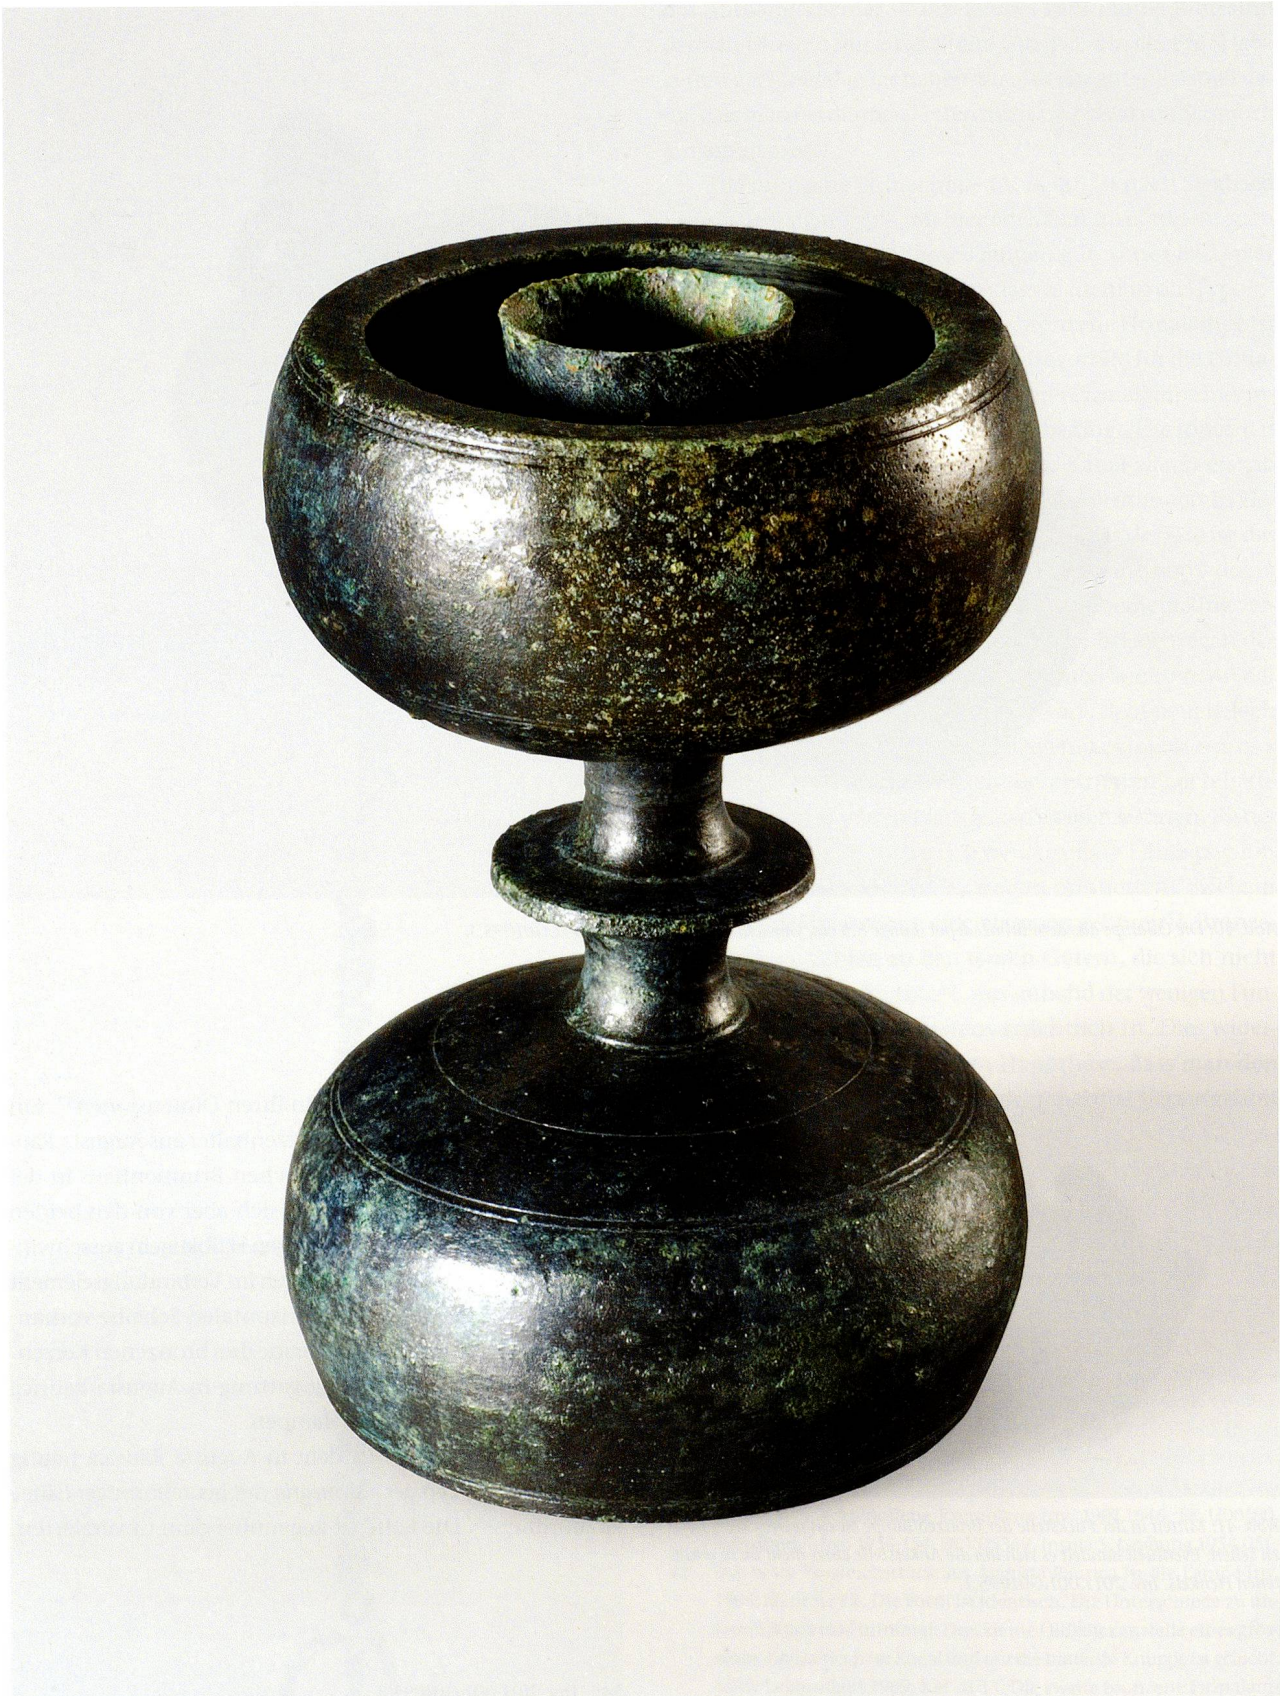
Abb. 42: Kaiseraugst AG, Auf der Wacht (Grabung 2011.001). Der halbkugelige Kerzenhalter mit seiner Tülle. Länge Kerzenhalter 6,2 cm, Durchmesser Kerzenhalter 4,2 cm, Gewicht Kerzenhalter 79,3 g, Länge Tülle 2,2 cm, Durchmesser Tülle 1,5 cm, Gewicht Tülle 6,1 g. Inv. 2011.001.G01095.3.

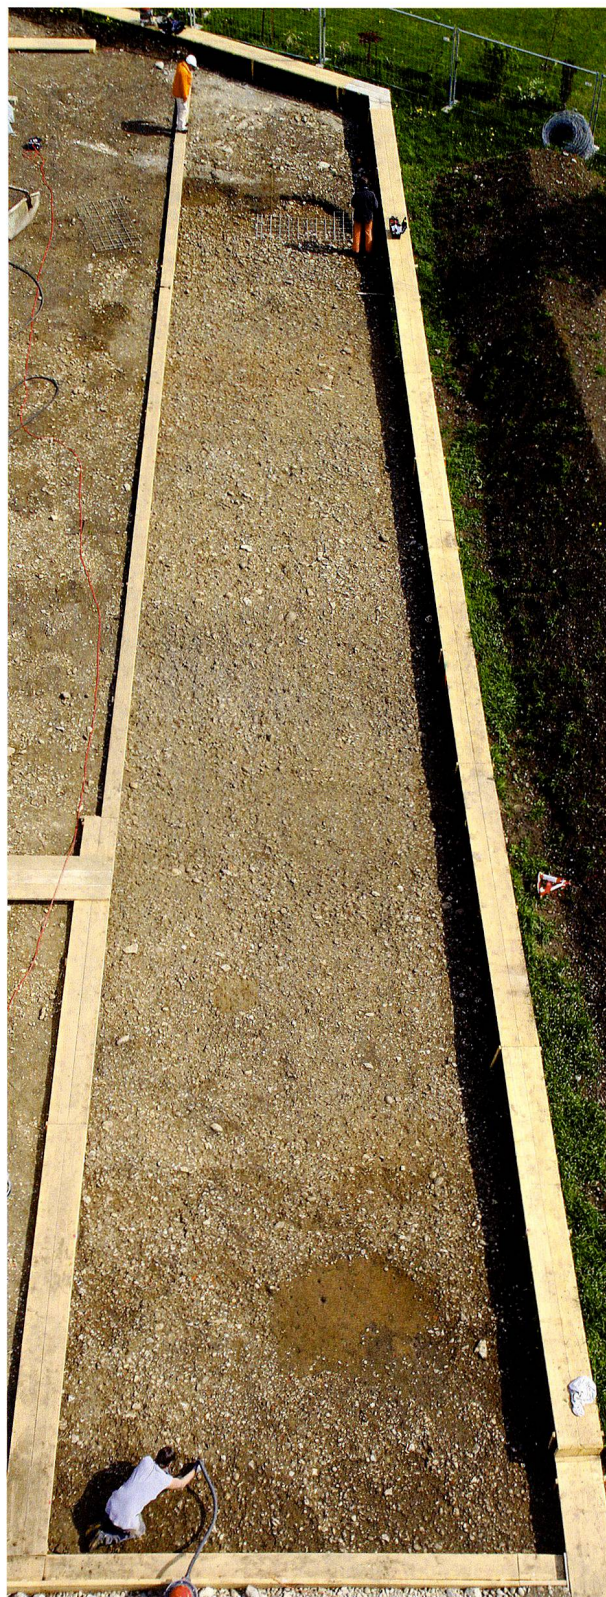
Abb. 43: Kaiseraugst AG, Auf der Wacht (Grabung 2011.001). Der grabungsübergreifende Reduktionshorizont im südöstlichen Felderstreifen. Blick von Südwesten.

Zum ersten Mal in Kaiseraugst wurde der sogenannte Reduktionshorizont sehr genau untersucht. Im Normalfall wird diese Schicht aus Zeitgründen während des Voraushubs maschinell entfernt⁶⁴. Der Reduktionshorizont ist eine flächendeckende, schutt- und kieselhaltige Schicht, die über beinahe die ganze Ausdehnung des römischen Kaiseraugst verfolgt werden kann (Abb. 43). Die speziellen Rahmenbedingungen dieser Ausgrabung erlaubten uns, den Reduktionshorizont aufgrund wissenschaftlicher Fragestellungen möglichst feinstratigrafisch freizulegen. Da dies aber sehr zeitraubend war, haben wir uns für diese Untersuchungen auf den nordwestlichen und den südöstlichen Felderstreifen beschränkt. In den kommenden Kampagnen soll noch ein Felderstreifen ganz im Südosten der geplanten Ausgrabungsfläche hinzukommen, sodass wir Aufschlüsse über einen beachtlichen Teil des Areals erhalten werden.

Der Reduktionshorizont weist eine Mächtigkeit von ca. 8–20 cm auf und besteht aus stark verrundeten Ziegelfragmenten und Kalksteinen sowie aus Kieseln. Auffällig sind die vielen spätantiken Münzen und das im Vergleich spärlich vorkommende, zeitlich stark durchmischte Keramikmaterial. Es konnten während des Grabens nur mit Mühe mehrere Horizonte erkannt werden. Die Tendenz war, dass je weiter man in die Tiefe gelangt, desto feinteiliger die verschiedenen Komponenten sind.

Während eines Besuchs des Geoarchäologen Philippe Rentzel von der Universität Basel haben wir die Entstehung und die Eigenschaften dieser Schicht besprochen⁶⁵: Die Ziegelfragmente und Kalksteine sind mechanisch stark beansprucht worden. Ph. Rentzel nimmt an, dass mehrere Faktoren mitspielen, wie das Auslesen von Steinen aus dem Abbruchschutt, das Ausplanieren und die spätere Verwitterung. Des Weiteren «besteht die Schicht eventuell aus einer Serie von Laufhorizonten, die aber durch spätere Humifizierung überformt und dadurch zerstört wurden». Die größeren Kalksteine, Ziegelfragmente und Gerölle sind wahrscheinlich noch *in situ*, während die feinkörnige Matrix aufgrund der direkten Lage der Schicht unter dem im Schnitt zwischen 30 und 40 cm mächtigen Humus stark bioturbiert ist. Auf Probenentnahmen für mikromorphologische Untersuchungen musste deshalb verzichtet werden.

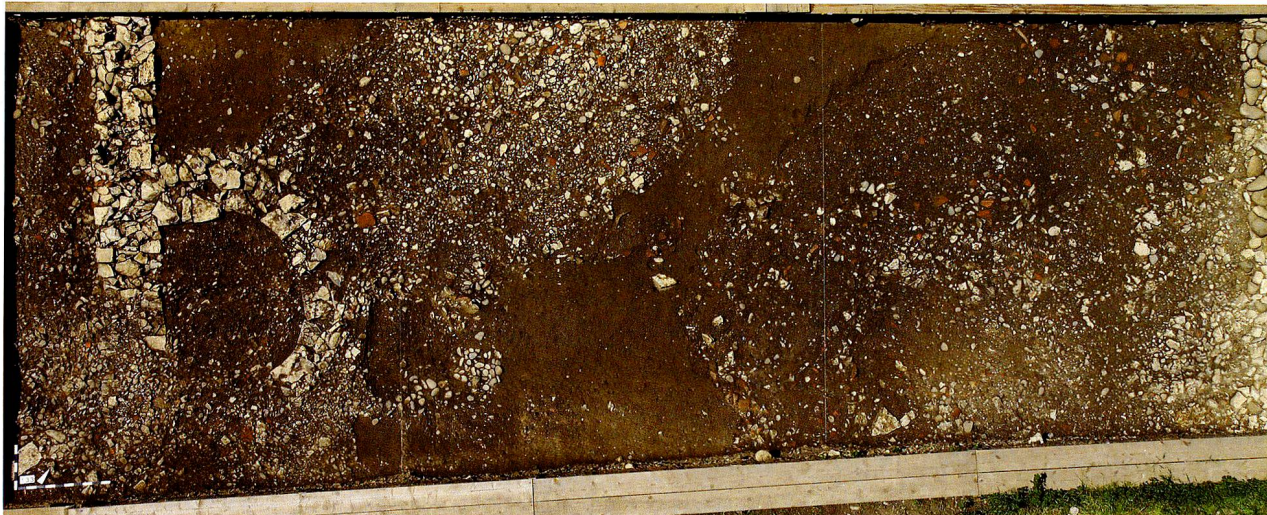
Abb. 45: Kaiseraugst AG, Auf der Wacht (Grabung 2011.001). Senkrechtaufnahme auf die spätantiken Strukturen im Südwesten der Grabungsfläche. Ein Schotterweg zieht schräg über die Mauern eines älteren Schachts. Rechts davon liegt eine sehr grosse Lehmentnahmegrube. Blick von Südosten.

Unter den erwähnten spätantiken Schichten kam ein Schotterweg zutage (Abb. 44; 45). Er lag direkt unter dem Reduktionshorizont und wäre ohne unsere feine Grabungsmethode nicht erkannt worden, da er sich nur schwer von Letzterem unterscheidet. Der Weg besteht aus einem grossen Anteil an mittelgrossen Schutt (im Schnitt 5–10 cm grosse gerundete Kalkstein- und Ziegelfragmente) und etwas Fein- und Mittelkies, wobei der schutthaltigere Teil eher im Westen anzutreffen ist. Der Schotterweg weist eine Breite von ca. 3,10 m auf und in seiner Mitte eine Schichtmächtigkeit von maximal 18 cm, die gegen aussen immer dünner wird, bis sie ganz ausläuft. Es kann keine Unterteilung in Unterbau und Belag festgestellt werden; der Aufbau ist also völlig anders als jener der früh- und mittelkaiserzeitlichen Strassen. Der Weg muss trotz Kies- und Schuttschüttung relativ schlammig gewesen sein. Dies zeigt sich auch in den vorhandenen Karrenspuren: Hier ist der Weg richtig in die darunterliegende Schicht gepresst worden, was zu einem grabenartigen Gebilde geführt hat. Wie oben erwähnt, ruhte der Weg direkt auf dem terrasierten anstehenden Boden. Der halbkreisförmige Schacht MR 6/MR 32 wurde ebenfalls teilweise abgebaut, sodass die Belagsoberfläche an gewissen Stellen sogar mit der Mauerkrone übereinstimmte. Auffallend ist die Verteilung der spätantiken Münzen im Bereich des Wegs. Im Koffer selbst, aber auch im darüberliegenden Reduktionshorizont ist die Konzentration an Münzen um ein Vielfaches höher als im Rest der Fläche. Dank der Münzen aus dem Koffer selbst haben wir einen zuverlässigen *terminus post quem*, der auf eine Benutzung nicht vor dem Ende des 4., wahrscheinlich aber erst im 5. Jahrhundert hindeutet⁶⁷. Der Schotterweg ist völlig anders orientiert als der Rest der Befunde dieser Grabungskampagne. Mit seinem Nord-Süd-Verlauf liegt er nicht in der Ausrichtung der mittelkaiserzeitlichen Nordwestunterstadt. Unweit der Grabungsfläche wurde 2006 bereits eine späte Mauer dokumentiert⁶⁸, die ebenfalls diese spezielle Orientierung aufweist. Das gleiche Phänomen trifft man auch ein paar Mal bei den Prospektionsresultaten von 2008.215 (s. o. Anm. 7) an (Abb. 2). In der Flur «Auf der Wacht» ist in spätantiker Zeit eine gewisse Aktivität nachweisbar, auch wenn man das zurzeit noch nicht genauer fassen kann. Woher der

Unmittelbar östlich, zum Teil sogar parallel zum Schotterweg, wurde eine sehr grosse Grube dokumentiert (Abb. 44; 45). Die gleiche Ausrichtung und vor allem die vielen spätantiken Münzen in den Verfüllungen erlauben eine ähnliche Datierung wie für den Schotterweg, also frühestens ums Ende des 4., eher aber ins 5. Jahrhundert⁶⁹. Es war nicht ganz einfach, die Grube auszugraben: Zum einen bestand die Verfüllung aus vielen kleinen, kreuz und quer liegenden Linsen und zum anderen war der Grubenrand meistens schlecht fassbar, weil die Grube über eine längere Zeit offen gestanden haben muss und die Ränder somit teilweise unterspült worden waren. Der nordöstliche Rand der Grube wird durch die Mauern MR 2/MR 3 gebildet, die zu jener Zeit zweifellos noch sichtbar waren. Die Grube reichte auffälligerweise bis an die Oberkante des anstehenden Rheinschotter. Aus diesem Grund und wegen des grossen Durchmessers wird vermutet, dass es sich um eine Lehmentnahmegrube handelt. Ähnliche Strukturen mit der gleichen Interpretation wurden in jüngeren Grabungen im Kastellinneren beobachtet⁷⁰. Es ist jedoch das erste Mal, dass wir eine solche Grube ausserhalb des *Castrum Rauracense* antreffen.

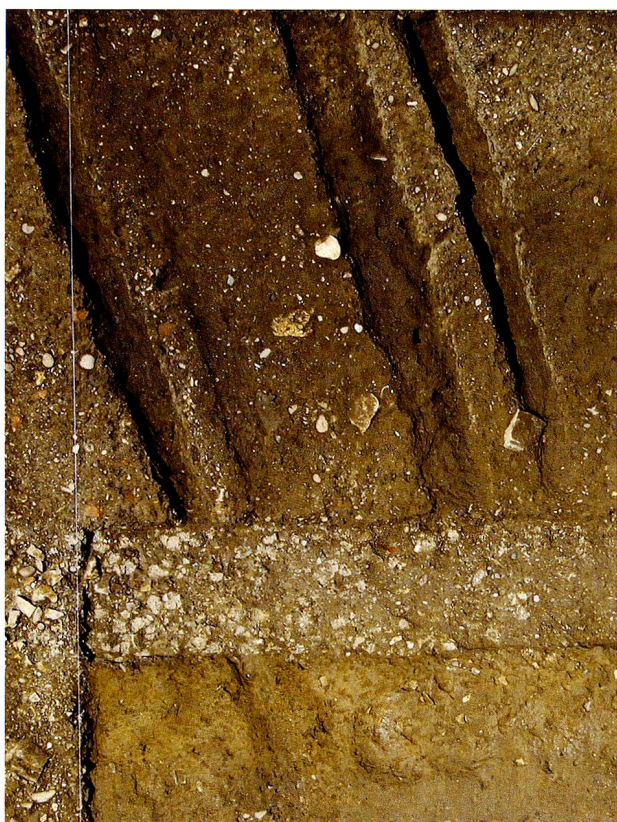
Abb. 46: Kaiseraugst AG, Auf der Wacht (Grabung 2011.001). Die parallel laufenden Gräbchen sind als eingetiefte Karrenspuren zu deuten. Sie dürften von der Steingewinnung in der Ruinenlandschaft in spät- oder nachrömischer Zeit herrühren. Blick von Südosten.

um Furchen, die sehr wahrscheinlich von schwer beladenen (Ochsen?-)Karren herrühren (Abb. 44; 46). Diese Spuren wurden vorwiegend im mittleren Felderstreifen, aber auch im nordwestlichen erkannt. Diese Gräbchen sind mit dem Reduktionshorizont verfüllt, als ob die schweren Fuhr-

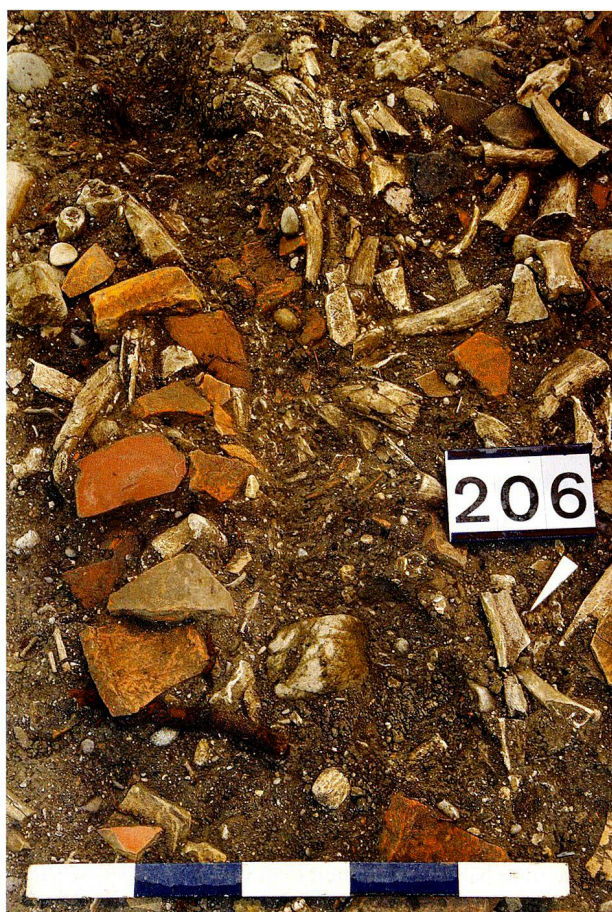
Abb. 47: Kaiseraugst AG, Auf der Wacht (Grabung 2011.001). Die flach liegenden Scherben und Tierknochen sind im Bereich der Karrenspuren stark fragmentiert. Blick von Nordwesten.

ment, das für den Transport von schweren Lasten spricht, ist in Abbildung 47 bestens nachvollziehbar: In der unter dem Reduktionshorizont liegenden Schicht sind die abgesägten Hornzapfen und die flach liegenden Keramikscherben (s. o. S. 72 Abb. 25) exakt im Bereich einer dieser Karrensperren stark fragmentiert. Wann genau dieser Steinraub stattgefunden hat, konnte leider nicht ermittelt werden.

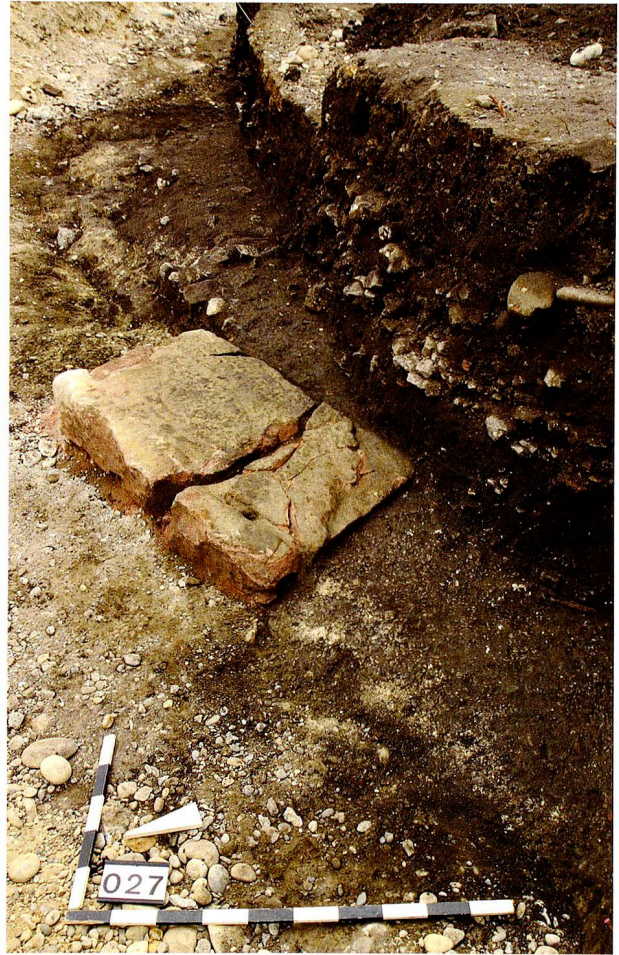
Abb. 50: Kaiseraugst AG, Neugestaltung Dorfplatz (Baubegleitung 2011.002). Grosser Block aus rotem Sandstein, der wohl als Pfeilerfundament bzw. -unterlage diente. Rechts davon ist der dazugehörige Mörtelboden zu sehen. Blick von Nordwesten.

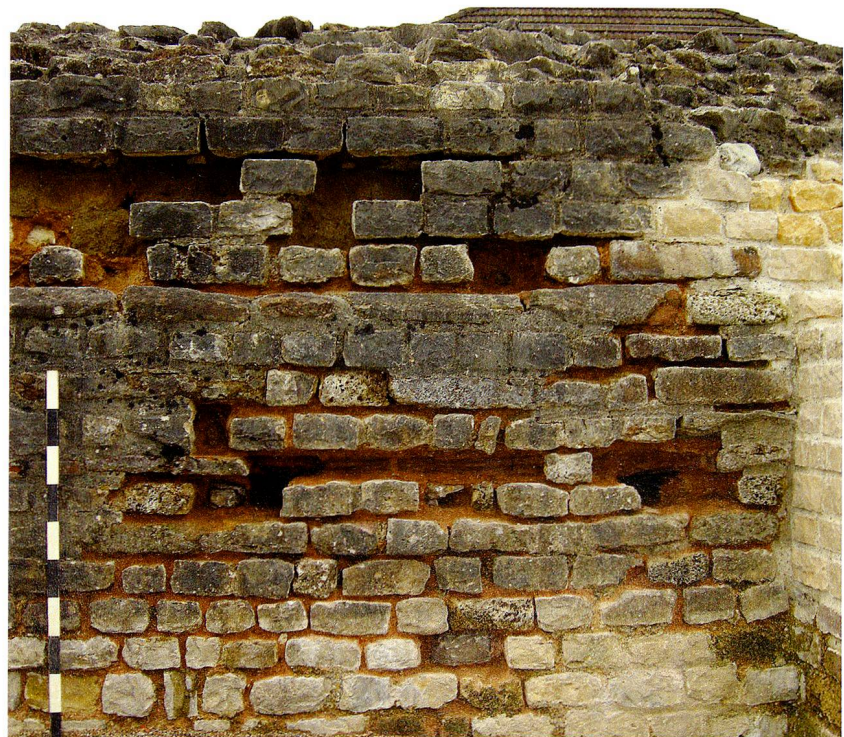
Abb. 51: Kaiseraugst AG, Neugestaltung Dorfplatz (Baubegleitung 2011.002). Blick auf die gereinigte Innenseite der Kastellmauer vor dem neuen Ausfugen zwecks Restaurierung. Dabei sind zwei antike Gerüstlöcher zum Vorschein gekommen. Blick von Norden.

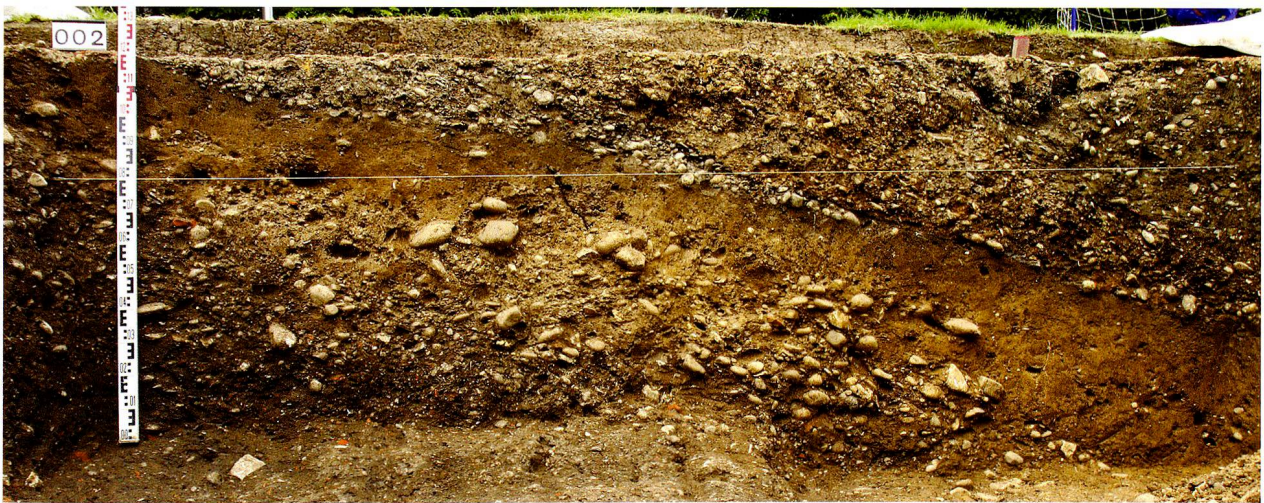
Abb. 60: Kaiseraugst AG, Schwimmbad EFH Pavlovic (Grabung 2011.011). Westprofil (P1) durch die abfallenden Schichten in der Hanglage. Schnurhöhe 279,00 m ü. M.

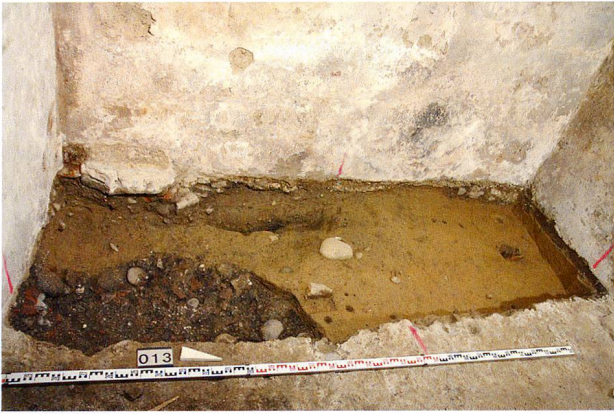
Abb. 64: Kaiseraugst AG, Keller Kirchgasse Haus 4 (Grabung 2011.007). Keller während der Grabungsarbeiten. Im Vordergrund Grube 2, im Hintergrund Grube 1. Blick von Osten.

Eine grosse Grube (Abb. 63, G 2) mit schuttiger Verfüllung konnte nur bis auf das Bauniveau des neuen Kellerbodens ergraben werden. Die Funde in der Verfüllung dieser

Grube umfassen durchmischte Keramik vom 1. bis ins 5. Jahrhundert⁹⁴. Die ursprünglich rechteckig-ovale Grube war wohl mit einer hinterfüllten Holzeinfassung versehen (Abb. 64)⁹⁵.

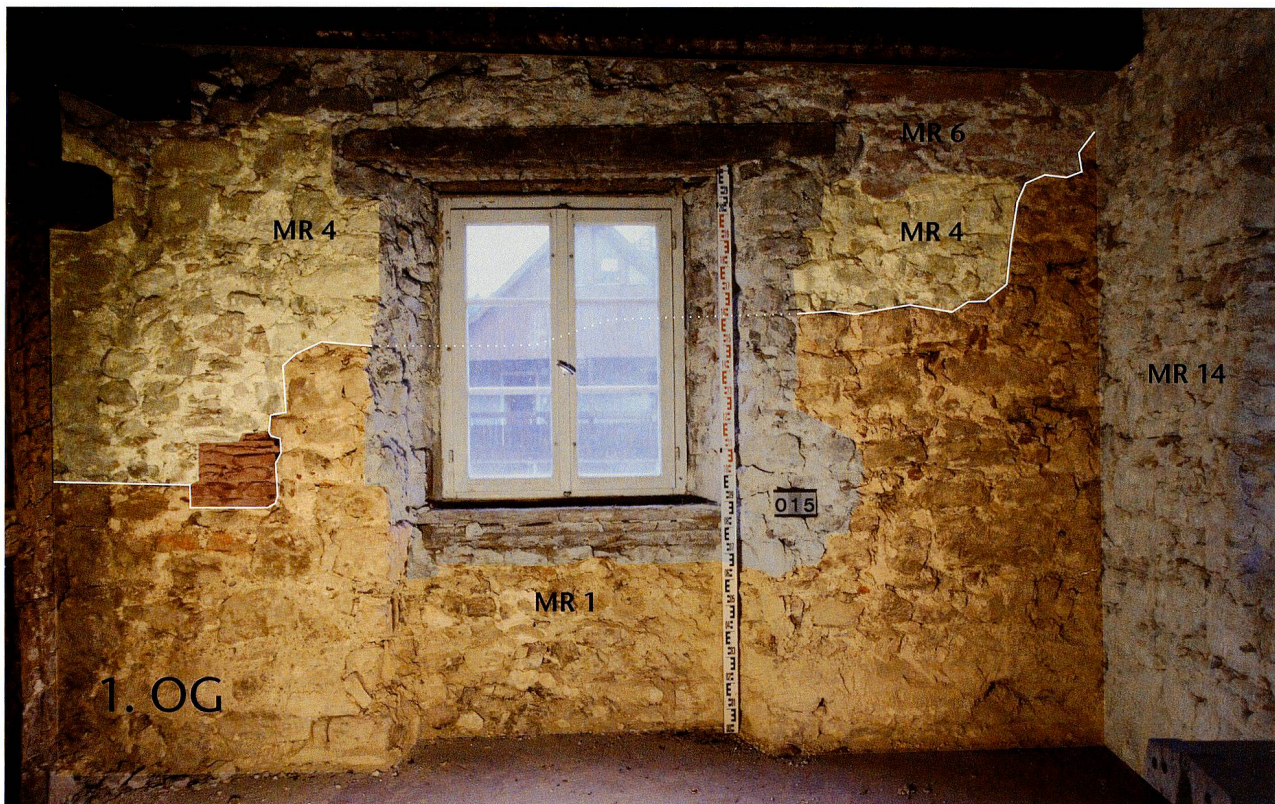
Abb. 67: Kaiseraugst AG, Umbauten Kirchgasse Haus 4 (Bauuntersuchung 2011.013). Westfassade 1. Obergeschoss. Hochmittelalterliche Umfassungsmauer und neuzeitliche Einbauten.

Bei der Errichtung des heutigen Gebäudes mit dem Katasternachweis von 1772 wurde die mittelalterliche Umfassungsmauer im südwestlichen Eckbereich bis auf den Ansatz des 1. Obergeschosses abgebrochen. Durch den Druck des aktuellen Gebäudes entstanden Risse im Eckbereich der im Erdgeschoss noch erhaltenen Umfassungsmauer.

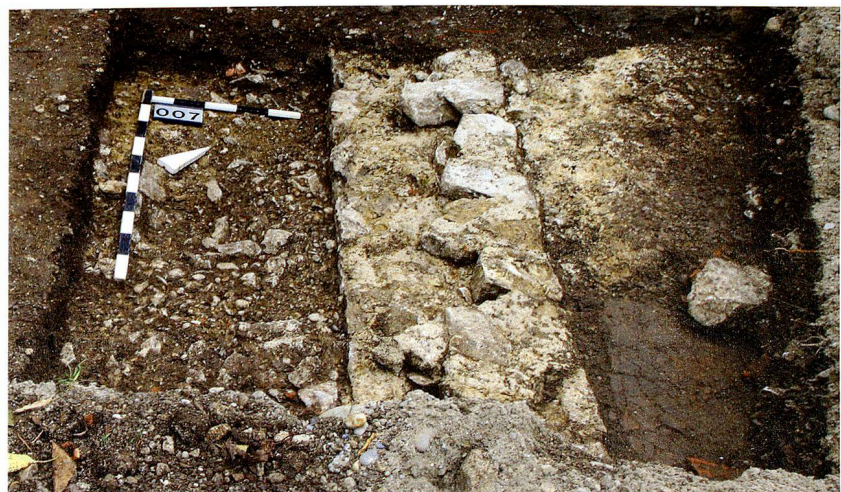
Abb. 72: Kaiseraugst AG, Gartenhaus De Marco (Grabung 2011.017). Mittig im Bild MR 1 und rechts davon der Mörtelgussboden und die Feuerstelle aus flach liegenden Leistenziegeln. Blick von Südosten.

In der Kleingrabung von 2011 kam die südöstliche Fortsetzung der 1981 dokumentierten Mauer zutage¹¹⁰, die die mutmasslichen *tabernae* vom Haus trennt. Die Erhaltung der Befunde folgt dem fallenden Gelände. So wurden nordöstlich der Mauer (MR 1), im möglichen *taberna*-Bereich, intakte Befunde wie ein Mörtelgussboden¹¹¹ und eine Feuerstelle aus mindestens zwei flach liegenden Leistenziegeln dokumentiert (Abb. 72). Südwestlich von MR 1 sind 0,20–0,30 m unter der Höhe des Mörtelgussbodens bloss Schutt-schichten angetroffen worden. Einzig eine kleine Stelle mit einer Konzentration von verwittertem, beigefarbenem Kalkmörtel könnte auf einen weiteren Mörtelgussboden hindeuten.

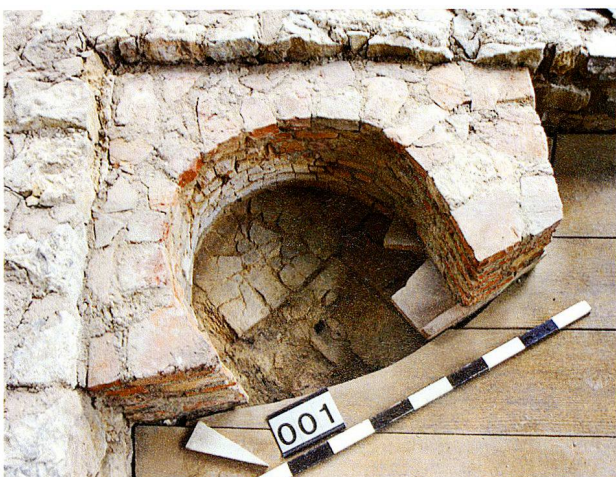
Abb. 74: Kaiseraugst AG, Probenentnahme Feuerstelle Raum 9 Schmidmatt (Sondierung 2011.018). Feuerstelle in Raum 9 vor der Probenentnahme.

Stephan Wyss veranlasste daher im Zuge seiner wissenschaftlichen Auswertung der Befunde in der Schmidmatt eine Probenentnahme im Bereich der noch originalen Ziegelplatten im Boden der Feuerstelle (Abb. 74).
