# Ausgrabungen in Augst im Jahre 2014

Autor(en): **Rychener, Jürg**

Zeitschrift: **Jahresberichte aus Augst und Kaiseraugst**

Band (Jahr): **36 (2015)**

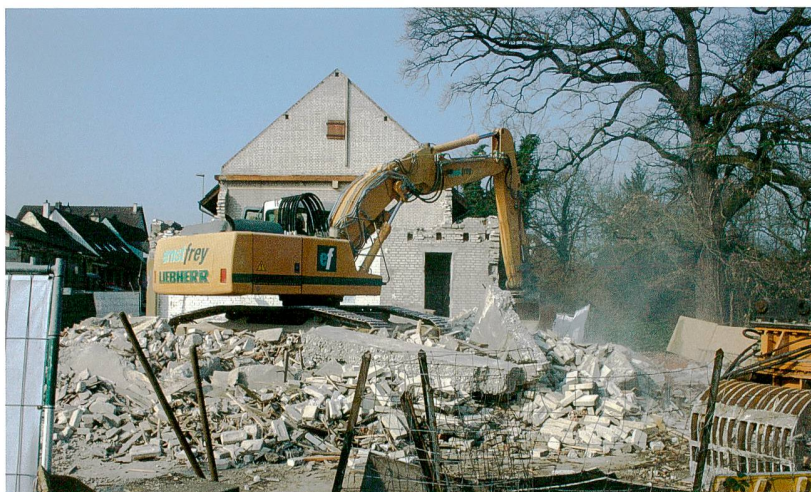
Abb. 3: Augst BL, Umbau Hauptstrasse 15 (Grabung 2014.051). Abbruch des Scheunenteils. Links im Bild die Häuser entlang der Südseite der Hauptstrasse. Von Osten.

**Kommentar:** Das Umbaubegehren für die aus Wohn-/Geschäftshaus und grosser Scheune bestehende Liegenschaft wurde uns im Dezember 2012 gemeldet. Noch im gleichen Monat fand eine Besprechung mit dem Bauherrn statt, wobei klar wurde, dass die bestehende Scheune abgebrochen (Abb. 3) und durch einen neu zu fundamentierenden Erweiterungsbau ersetzt werden sollte. Dabei waren Bodeneingriffe unumgänglich, die sich laut Bauherr allerdings auf das Notwendigste beschränken sollten, um keine grössere archäologische Intervention zu provozieren. Seit den ersten Beobachtungen und Dokumentationen von Karl Stehlin im Jahre 1923 ist bekannt, dass in der fraglichen Parzelle mit römischen Bauzeugnissen zu rechnen ist<sup>1</sup>. Im Gegensatz zu weiter westlich liegenden Grundstücken, in denen Gräber zum Vorschein kamen, wurden 1923, 1928 und 1949 Mauerzüge entdeckt (in Abb. 2 dunkelgrau eingetragen), die wegen der beschränkten Grabungsflächen freilich kaum plausibel zu interpretieren waren, zumal es keine Hinweise auf Befunde zwischen den Mauern gab<sup>2</sup>. Mit der Entdeckung

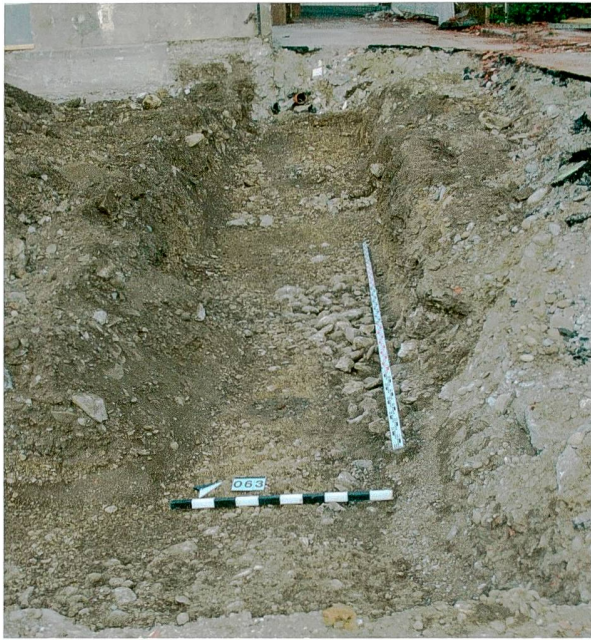
Abb. 5: Augst BL, Umbau Hauptstrasse 15 (Grabung 2014.051). Unter den entfernten Fundamentmauern der Scheune erhalten gebliebene Steine der römischen Mauern; vorne rechts MR 7. Von Osten.

nen Leitungsgraben (Abb. 4)<sup>4</sup>. Deutlich feststellbar ist, dass die Mauern MR 9 und MR 6 über Eck miteinander verzahnt sind. MR 5 ist eindeutig anstossend an dieses vermauerte Eck konstruiert. Eine Verbindung von MR 7 mit dieser Ecke war schon zu Stehlin's Zeiten nicht nachweisbar, darf aber wohl vermutet werden (Abb. 5; 6).

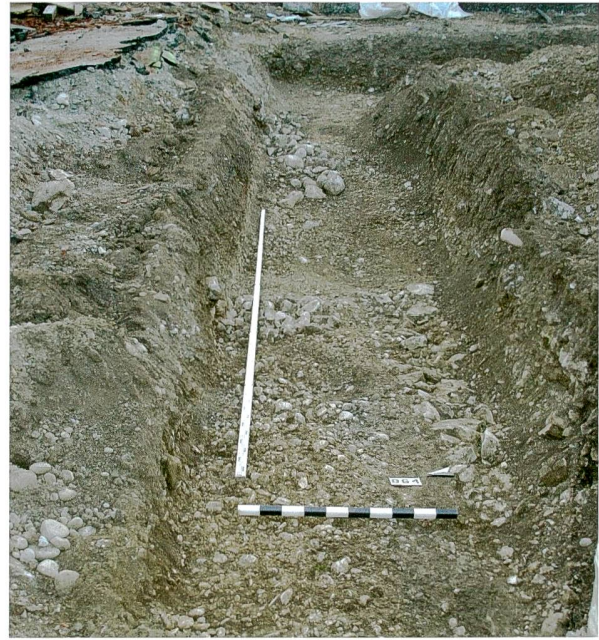
Abb. 6: Augst BL, Umbau Hauptstrasse 15 (Grabung 2014.051). Unter den entfernten Fundamentmauern der Scheune erhalten gebliebene Steine der römischen Mauern; vorne rechts MR 6, im Mittelgrund MR 5. Von Westen.

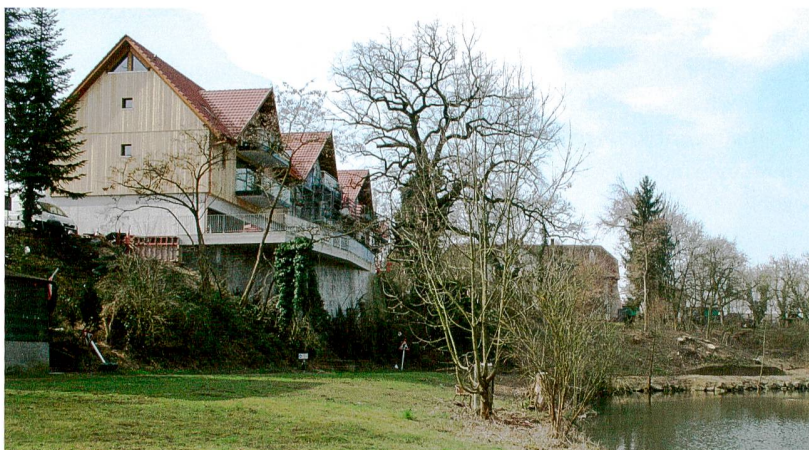
Abb. 8: Augst BL, Umbau Hauptstrasse 15 (Grabung 2014.051). Das Gelände zwischen den postulierten römerzeitlichen Häusern (oben links im Bereich des Neubaus) und dem Lauf der Ergolz. Der Brunnen (siehe Abbildung 9) befindet sich unmittelbar am Fuss des Steilhangs unter der überkragenden Terrasse. Aufnahme vom 18.03.2015. Von Osten.

wände interpretieren, ebenso die am besten gefasste West-Ost verlaufende Mauer MR 6/MR 7. Eine Südwand konnte bisher nicht gefasst werden. Lenkt man den Blick etwas über die Grabungsgrenzen hinaus, fällt ein West-Ost verlaufender Mauerzug an der Südkante der heutigen Hauptstrasse ins Auge, der 1927 entdeckt worden ist, bei dem es sich vielleicht um die gesuchte südliche Abschlussmauer handelt (vgl. Abb. 2)<sup>5</sup>. Allerdings: Inwieweit diese überhaupt antik ist, kann auf der Basis der vorhandenen Informationen nicht abschliessend beurteilt werden<sup>6</sup>; es könnte auch eine Mauer sein, die zur nachrömischen Überbauung gehört. Nimmt man sie trotz der Unsicherheit zu den Mauern in Parzelle 501 hinzu, ergibt sich für den Baukomplex eine Nord-Süd-Ausdehnung von über 25 m. Hinweise auf irgendwelche Befunde im Innern der sechs unterscheidbaren Räume gab es auch während der aktuellen Grabung keine, nicht zuletzt, weil sich die Untersuchungen weitgehend auf die Fundamentgräben des Alt- und des Neubaus beschränkten<sup>7</sup>. Lediglich im Leitungsgaben südlich des bestehenden Gebäudes konnte eine graue, eher sandige als lehmige Schicht festgestellt werden, die eventuell zu den römerzeitlichen Mauern gehört. Das Fundmaterial ist von geringem Umfang und stammt nicht aus stratifizierten Zusammenhängen. Infolge moderner Baumassnahmen wie einer durch eine Stützmauer herausgehobene Terrasse an der Nordseite der heutigen Liegenschaft lässt sich die antike Topografie nicht mehr zweifelsfrei nachvollziehen, aber es ist davon auszugehen, dass der antike Gebäudekomplex gleich wie der heutige über einer verhältnismässig steil abfallenden Uferpartie der Ergolz situiert war (Abb. 7; 8). Von besonderem Interesse ist

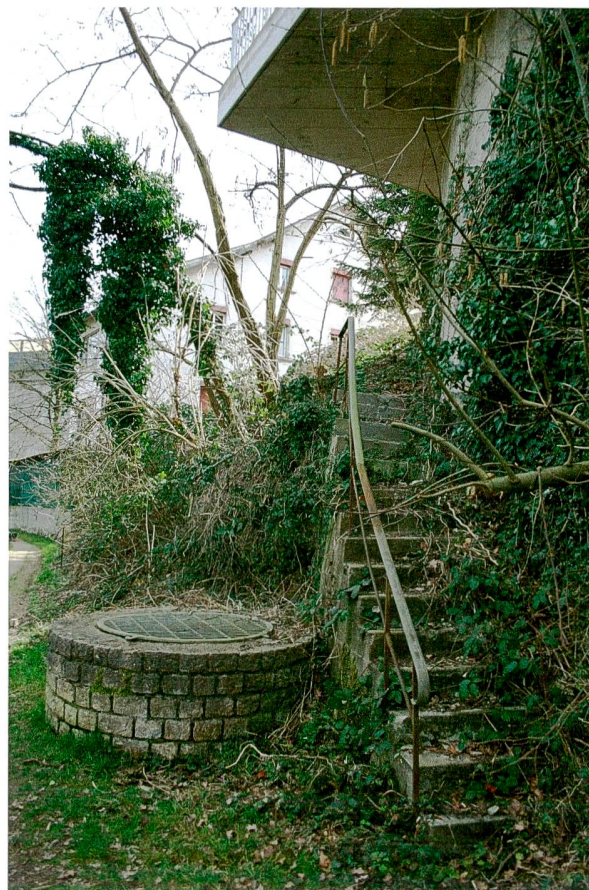
Abb. 9: Augst BL, Umbau Hauptstrasse 15 (Grabung 2014.051). Der konservierte Brunnenschacht von 1974. Aufnahme vom 18.03.2015. Von Westen.

der unmittelbar nördlich angetroffene Brunnen (Abb. 9)<sup>8</sup>. Es ist durchaus nicht ungewöhnlich für die römische Zeit, dass man selbst so nahe an einem Fließgewässer die Versorgung mit Frischwasser über einen Sodbrunnen sicherstellte<sup>9</sup>.

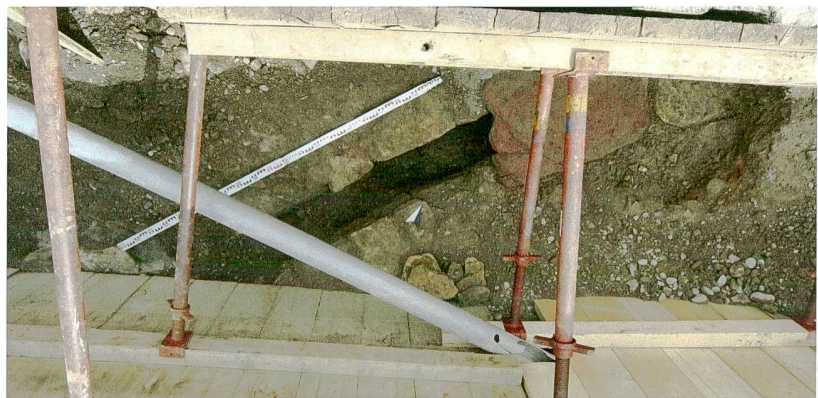
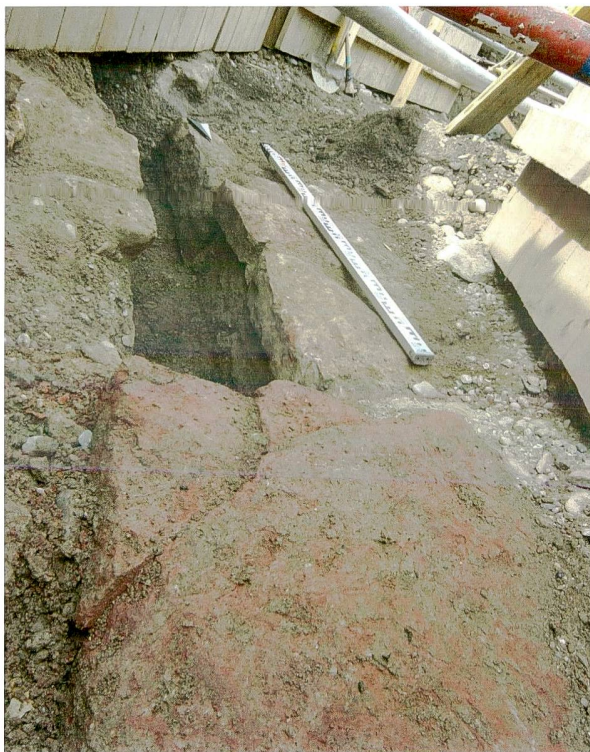
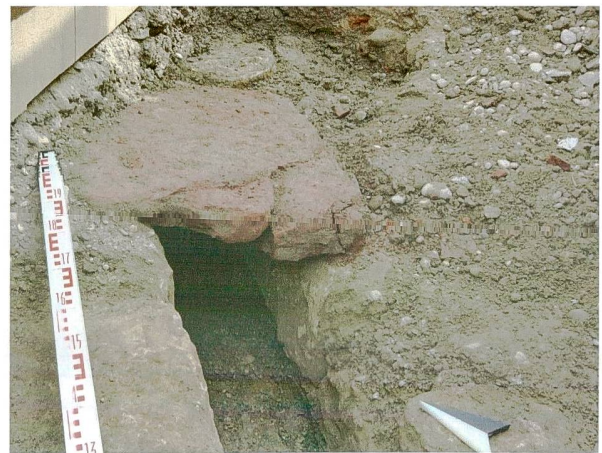
Abb. 14: Augst BL, Wasserleitung Hauptstrasse (Grabung 2014.052). Neuzeitlicher Abwasserkanal. Von Südwesten.

◀ Abb. 13: Augst BL, Wasserleitung Hauptstrasse (Grabung 2014.052). Neuzeitlicher Abwasserkanal. Von Nordnordosten.

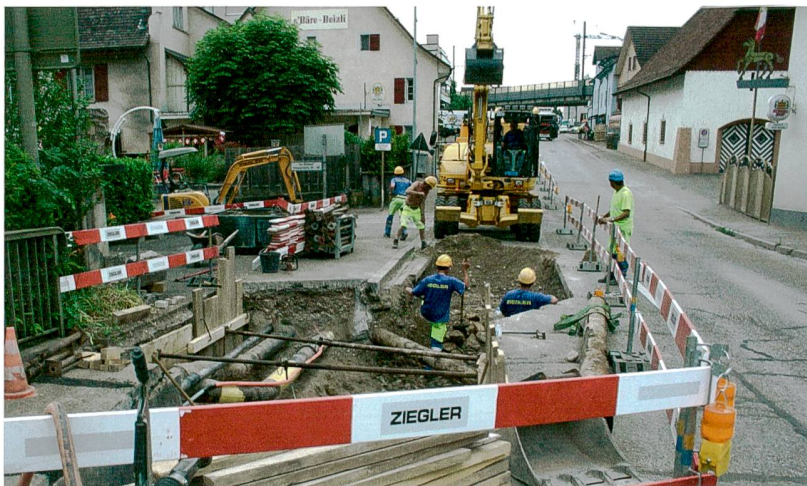
Abb. 16: Augst BL, Wasserleitung Hauptstrasse (Grabung 2014.052). Aushubarbeiten unmittelbar westlich der Ergolzbrücke. Von Osten.

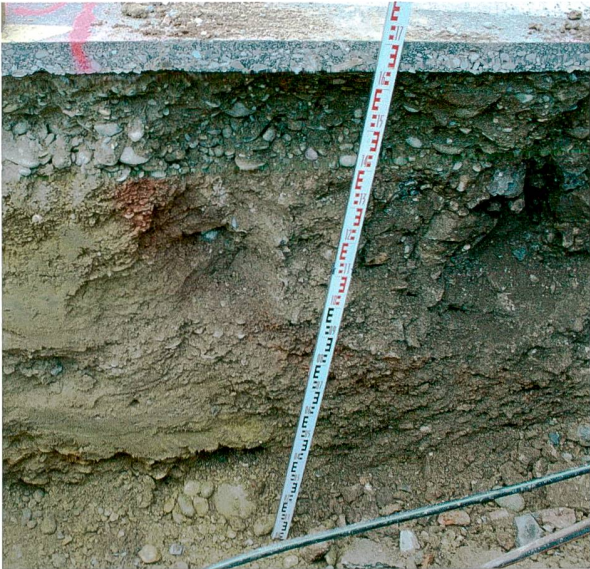
Abb. 19: Augst BL, Wasserleitung Hauptstrasse (Grabung 2014.052). Angeschmittener Kalkbrennofen mit den Hitzespuren, welche den Rand des Ofens deutlich markieren (vgl. Abb. 10,3; 18,3). Von Norden.

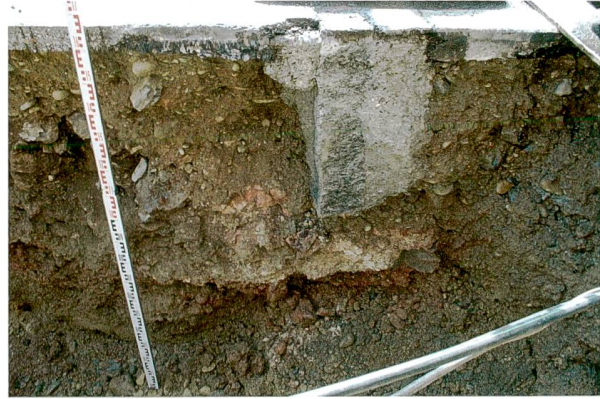
Abb. 20: Augst BL, Wasserleitung Hauptstrasse (Grabung 2014.052). Angeschmittener Kalkbrennofen mit den Resten der letzten, nicht vollständig entfernten Charge (Abb. 10,3; 18,3), bestehend aus angebrannten Kalksteinen und weissem, seifig-weichem Sumpfkalkrest. Von Norden.

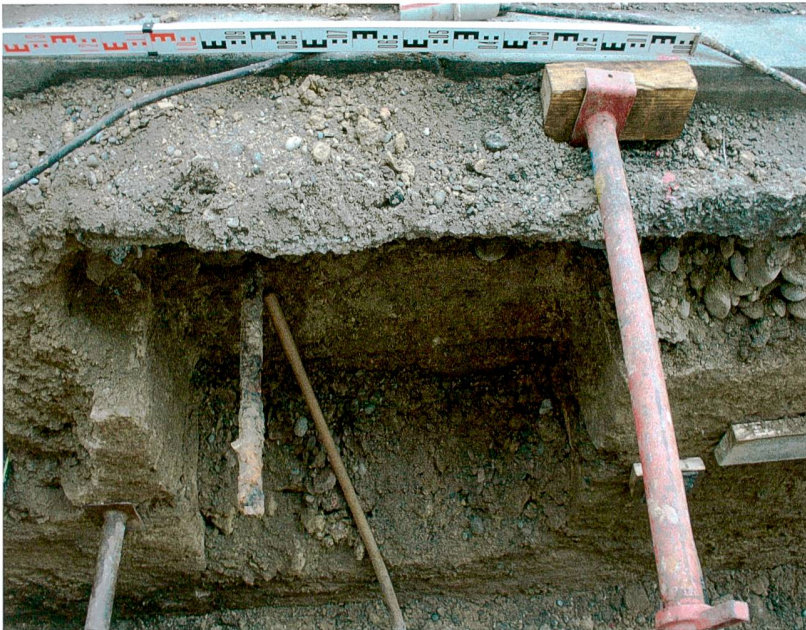
Abb. 21: Augst BL, Wasserleitung Hauptstrasse (Grabung 2014.052). Kellermauern der Vorgängerbauten der heutigen Liegenschaft Hauptstrasse 22 (Abb. 10,4; 18,4) mit Lichtschacht. Von Süden.

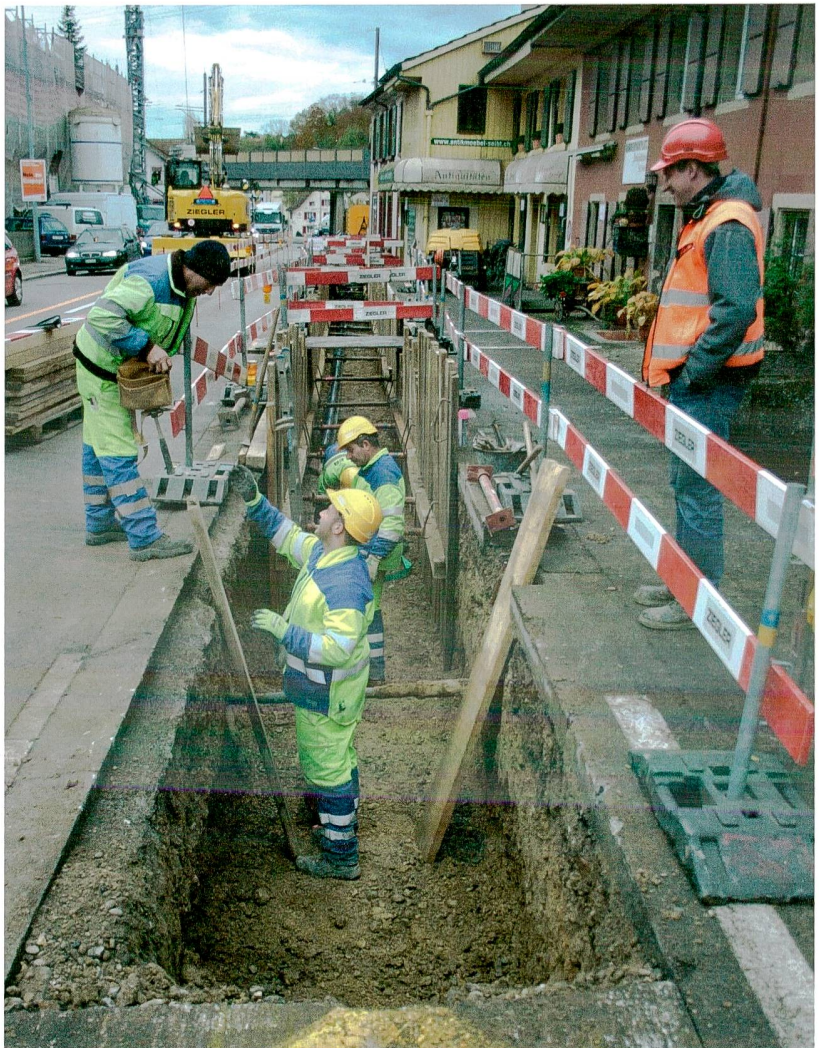
Abb. 24: Augst BL, Wasserleitung Hauptstrasse (Grabung 2014.052). Nach dem Aushub wird sofort gespriesst. Die noch nicht verspriesste Grabenstrecke entspricht der maximalen Länge, die unmittelbar nach dem Aushub wenigstens eine Zeitlang offen blieb, um allfällige Befunde zu dokumentieren. Zum Glück für die beobachtenden Archäologen/-innen (rechts im Bild Freddy von Wyl) musste man sich beim Aushub auf vielen Teilstrecken durch einen dichten Verhau bereits bestehender Leitungen durcharbeiten, was die Aushubgeschwindigkeit doch etwas bremste.

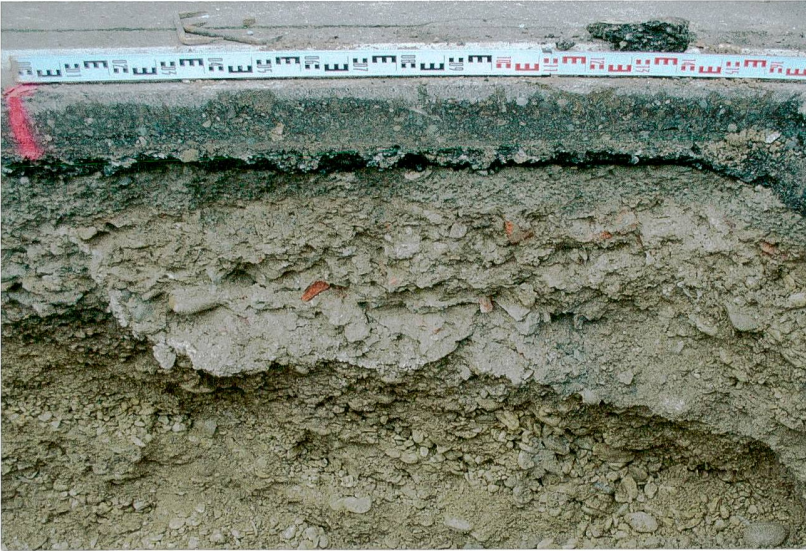
*Abb. 25: Augst BL, Wasserleitung Hauptstrasse (Grabung 2014.052). Ausgeräumte Kalksumpfgube im Südprofil des Leitungsgrabens (vgl. Abb. 10,7; 18,7). Der Grubenuriss ist deutlich als schmales weisses Sedimentband erkennbar, die Füllung besteht aus Bauschutt. Von Norden.*

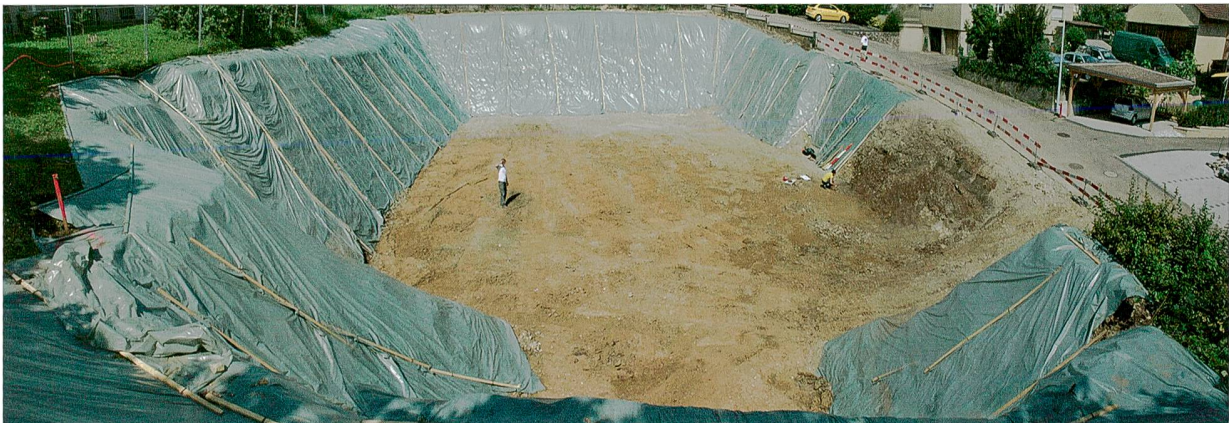
Abb. 29: Augst BL, Hausmatt (Grabung 2014.053). Die fertig ausgehobene Baugrube. Rechts das vergleichsweise kleine, archäologisch interessante Areal, ganz rechts der Hausmattweg. Die Aushubtiefe bezogen auf das einst vorhandene Terrain beträgt bis zu sieben Meter. Von Südosten.

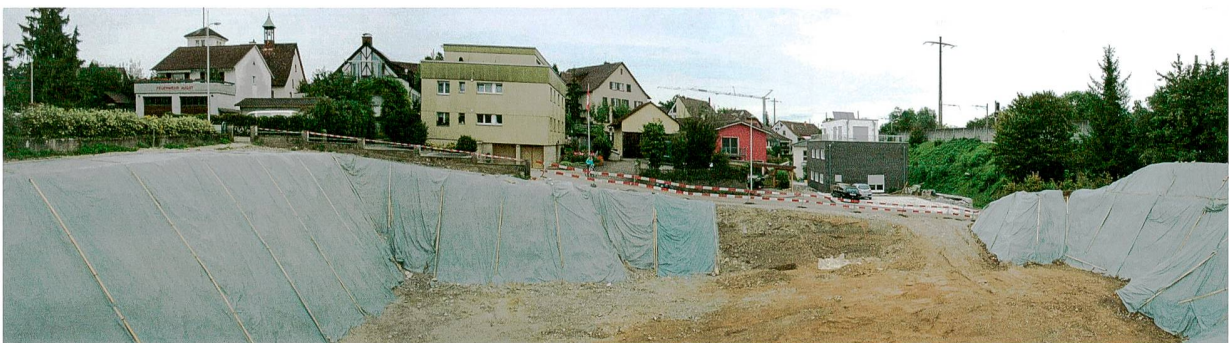
Abb. 30: Augst BL, Hausmatt (Grabung 2014.053). Die fertig ausgehobene Baugrube mit Umgebung. Ganz links das Augster Gemeindehaus, ganz rechts der Bahndamm der SBB. Rechts der Mitte die seit 2010 entstandenen Gebäude im Areal der Ausgrabung 2010.053, beim Bau des Wohnblocks links der Mitte kamen 1974 ebenfalls römische Bauzeugnisse zutage. Das rot gestrichene Haus steht über einer Grabung, die 1998 stattfand. Die Absperrungen markieren den Verlauf des Hausmattwegs. Von Westen.

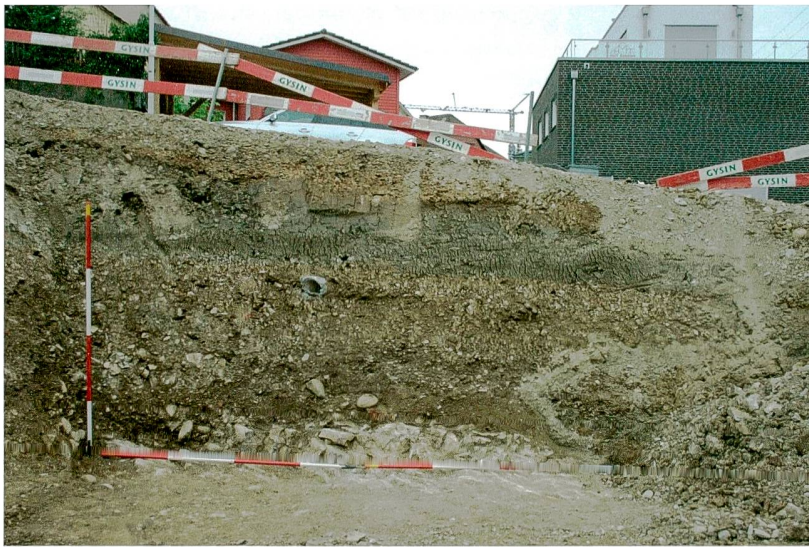
Abb. 31: Augst BL, Hausmatt (Grabung 2014.053). Der freigelegte Befund zum Steinbruch in Profilsicht. Im Hintergrund die Überbauung über der Grabung von 1998 (rotes Haus) und von 2010 (graues Haus, rechts im Bild). Aus römischer Zeit stammt nur das braune Sediment über der Felsfläche, alles andere sind moderne Aufschüttungen. Von Südwesten.

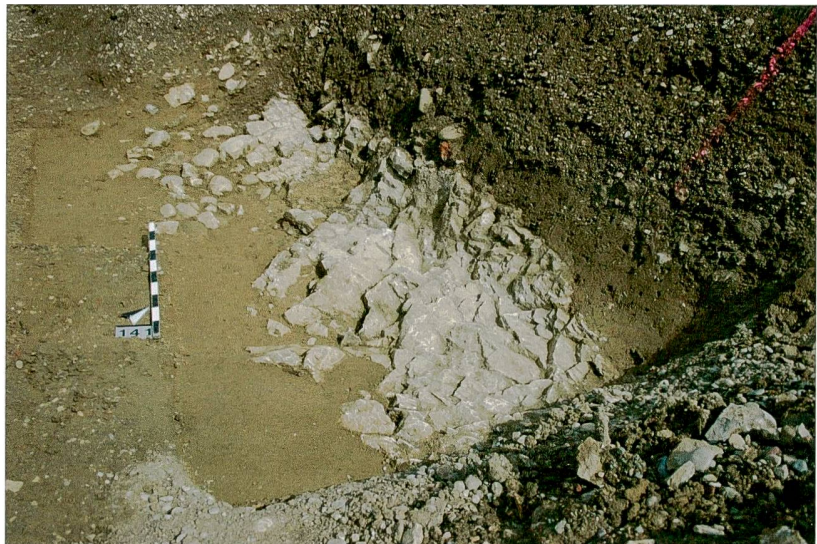
Abb. 34: Augst BL, Hausmatt (Grabung 2014.053). Steinbruchbefund. Die Hausmattstrasse ist links dieser Aufnahme. Von Nordwesten.

müssen. Wo dieses Haus gestanden hatte, ist nicht bekannt. Aus dem Brandschutt wurde ein komplett verbranntes Ordonnanz-Repetiergewehr 1889 geborgen, dazu ein Bajonett von 1892<sup>19</sup>. Der rasch voranschreitende Aushub erreichte bald einmal das Niveau der Baureste aus der Grabung 2010.053, doch kam auch weiterhin nicht die geringste Spur aus römischer Zeit zutage. Das blieb (fast) so, bis der Aushub auf der ganzen Fläche die bauseits verlangte Kote erreicht hatte. Die Verbindung zum Römischen ergab sich erst ganz zuletzt und nur auf einer kleinen Fläche am Fuss der Böschung gegen den Hausmattweg (Abb. 28–30). Hier tauchte der anstehende Fels (Trigonodus-Dolomit) auf, an dessen Oberfläche sich deutlich Abbauspuren identifizieren liessen, wie sie aus der Grabung 2010.053 bekannt sind. Das Profil und die anschliessende Fläche wurden freigeputzt und dokumentiert (Abb. 31–34). Die auf drei Monate angesetzte Ausgrabung konnte danach ersatzlos entfallen<sup>20</sup>.

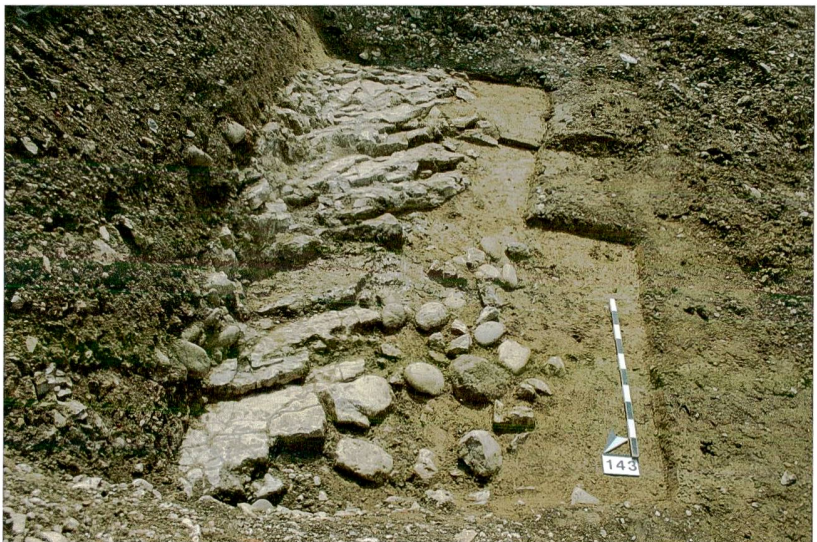
Abb. 35: Augst BL, Hausmatt (Grabung 2014.053). Aufnahme des Schichtprofils über dem Steinbruchbefund. Von rechts einfallend die römerzeitliche Schuttschicht, von links die Schicht aus eingeschwemmtem gelbem Lehm. Von Südosten.

Der verglichen mit der gesamten betroffenen Fläche wirklich «kleine» Befund brachte uns Erkenntnisse, die weit darüber hinaus reichen. Konnte man aus den Ergebnissen der Grabungen nördlich der Hausmattstrasse noch auf einen kleinen, bald einmal wieder aufgelassenen Steinbruch am linken Ergolzufer schliessen, so zeigt das Resultat in der Fläche der Grabung 2014.053, dass wir entlang des Flusslaufs mit grossräumigen Steinbrucharealen rechnen müssen. Es ist durchaus möglich, dass sich die Abbauarbeiten noch weiter gegen Norden ausgedehnt haben, als wir 2010 feststellen konnten. Steinbruchareale können auch in der Flur «Rumpel» gelegen sein, wenn man sich die Topografie dieses tief liegenden Quartiers vergegenwärtigt und die Tatsache, dass dort bisher nicht die geringsten Spuren römischer Überbauungen zutage gekommen sind. Entlang des linken Ergolzufers liegt der anstehende Fels bis zur Einmündung in den Rhein auch heute noch fast durchgehend frei. Man kann folglich davon ausgehen, dass in den Steinbauten der römischen Stadt viel mehr lokal gewonnener Kalkstein verbaut wurde, als bisher vermutet. Die Lage der ganz oder fast freiliegenden Felsbänke entlang der Ergolz war ideal, konnte man dadurch das gewonnene Steinmaterial direkt auf Schiffe verladen oder auf einem verhältnismässig kurzen Landweg in die Oberstadt bringen. Im Areal der aktuellen Baugrube konnte ausserdem nachgewiesen werden, dass auch Sand und Kies in grösserem Umfang abgebaut worden sein müssen, denn dieses natürlich abgelagerte Material bedeckt den Fels in zunehmender Mächtigkeit von Norden bis Südwesten. Es musste also laufend entfernt werden, während man die Ausbeutung des Steinbruchs gegen Nordwesten bis Südwesten vorantrieb. Die grosse Geländemulde wurde noch in römischer Zeit teilweise verfüllt. An der Stelle, wo die abgebaute Oberfläche des Felsens zum Vorschein kam, liess sich unmittelbar darüber ein dunkelbraunes, mit Siedlungsabfällen durchsetztes Material fassen, bei dem es sich wahrscheinlich um Schutt handelt, der über die Südkante der – wie wir jetzt wissen, sicher zeitweise dammartig aus dem rundum abgetieften Gelände hervortretenden – Hausmattstrasse geworfen worden sein muss (Abb. 35). Gegen

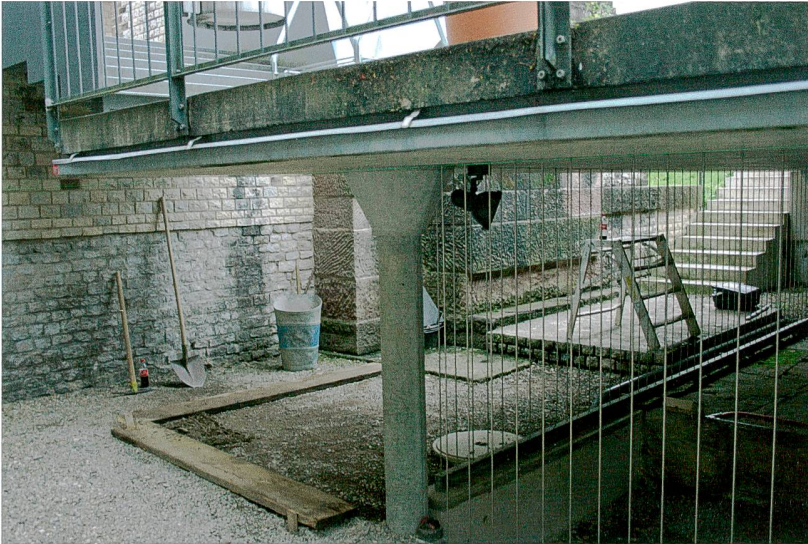
Abb. 37: Augst BL, Theaterfundamente (Grabung 2014.055). Übersicht über das auszuhebende Grabungsfeld. Rechts die Gitterstäbe des «Käfigs» um das Monument Theaterfundamente, oben die Ostkante der Kioskplattform. Die Fläche befindet sich zwischen den Mauern des nördlichen Aditus zum Theater; gegen links geht es zur Orchestra. Von Nordosten.

nen. Diese Befunde sollten neu präsentiert und vor allem besser zugänglich gemacht werden. Der bisherige Käfig wurde entfernt, die imposanten Mauern können seit dem Umbau von einem zum grössten Teil an der darüber liegenden Kioskplattform aufgehängten Steg aus näher betrachtet werden. Innerhalb der Fläche gab es bereits einen Elektroschacht, auch elektrische Leitungen sind im Nordteil eingegraben worden. Die Eingriffstiefe betrug rund einen Meter, wobei ein Teil davon moderne Aufschüttungen waren (Abb. 37).

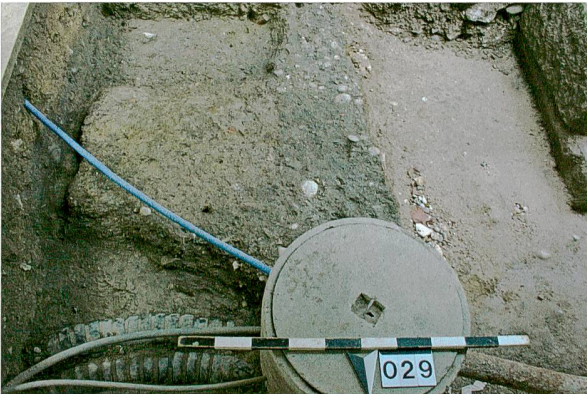
Abb. 38: Augst BL, Theaterfundamente (Grabung 2014.055). Die Aufsicht zeigt die drei klar unterscheidbaren Bereiche: links die mit verschiedenen lehmigen Schichten verfüllte Grube im Ostteil, in der Mitte der graue, kiesige Streifen, rechts die mit Buntsandsteinbruch und -mehl verfüllte Baugrube zu den Mauern MR 225 und MR 226. Von Norden.

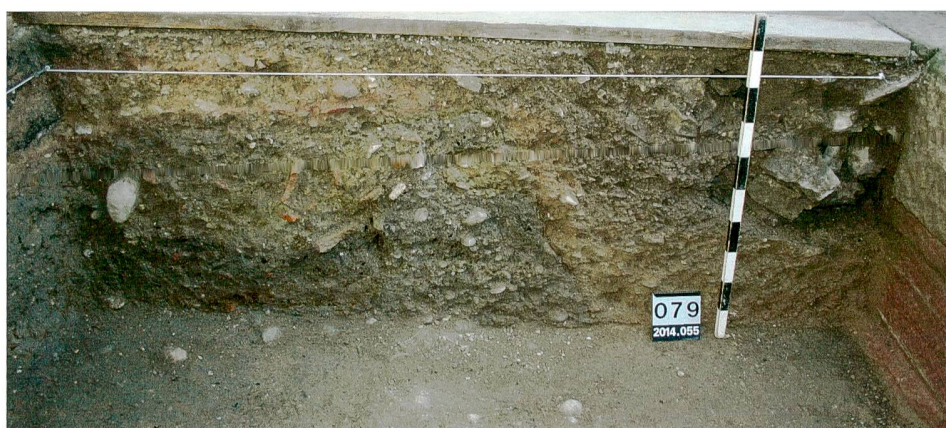
Abb. 43: Augst BL, Theaterfundamente (Grabung 2014.055). Südprofil (Profil 3) nach Abschluss der Aushubarbeiten. Die drei gefassten Befunde zeichnen sich deutlich ab. Links die mit unterschiedlichen, aber durchwegs stark lehmigen Schichten verfüllte Abfallgrube, in der Mitte die von beiden Seiten angegrabene, auf einen schmalen Steg reduzierte, auch aus mehreren Schichten bestehende Kiesplanie, rechts die Baugrube mit dem hellvioletter Füllmaterial, darüber ganz rechts die dunkelgrauen Spuren eines modernen Eingriffs an der Ostkante von Mauer MR 226 und Mauer MR 225. Von Norden.

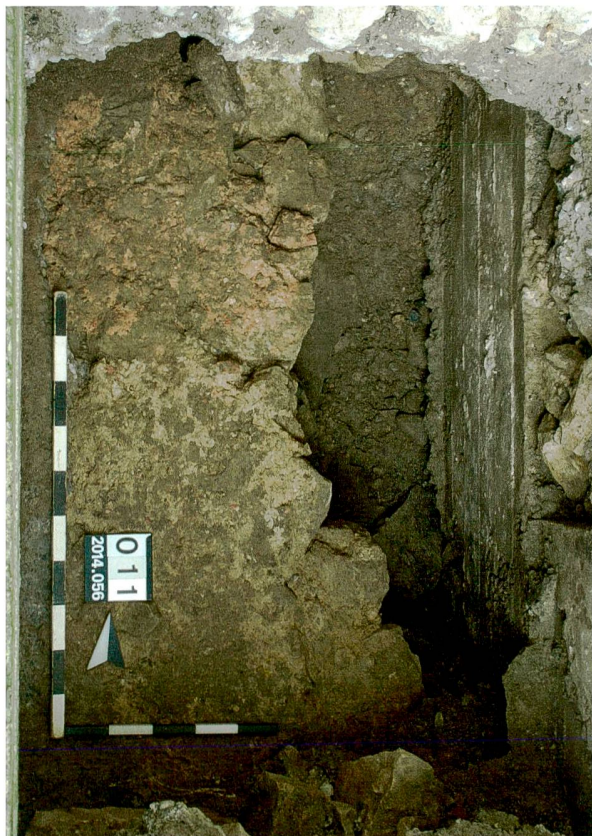
Abb. 47: Augst BL, Römerhaus (Grabung 2014.056). Aufsicht auf die freigelegten Mauerzüge; Norden ist oben.

terung und Trümmermaterial stiess man auf Mauern und einen Boden. Die Situation wurde beim Bau des Römerhauses 1953 tiefgreifend gestört. Der Befund lässt sich nur in Zusammenhang mit den Mauerzügen in der Umgebung<sup>26</sup> einigermaßen verstehen, wobei die sehr unregelmässige und bisher auch nur unvollständig gefasste Überbauung innerhalb der am Abhang des Kastelenhügels liegenden Insula 5 eine Interpretation sehr erschwert. Insula 5 umfasst einerseits eine etwa ebene Fläche im Winkel zwischen der antiken Kastelen- und Heidenlochstrasse, andererseits eine unregelmässige Fläche im ziemlich steilen Südwestabhang des Kastelenhügels. Die Ostgrenze der Insula wird von der Domusgasse gebildet, die Südgrenze teilweise von der Neuntürmestrasse; diese lässt sich aber bisher nicht zur Gänze bestimmen. Wegen der Topografie und der unregelmässigen Umgrenzung muss mit unkonventionellen und nicht auf Anheb durchschaubaren Grundrissen gerechnet werden, was in Abbildung 45 auch deutlich zum Ausdruck kommt. In der wenig umfangreichen Grabungsfläche lassen sich drei abgrenzbare Baustrukturen unterscheiden (Abb. 46; 47). Bei MR 1 handelt es sich mit grosser Wahrscheinlichkeit um einen auf einem Bruchsteinkoffer aufgetragenen Mörtelboden, vielleicht um den Unterboden eines Hypokausts. MR 2 verläuft Nord-Süd und wurde randlich schon 1953 dokumentiert; sie kann wahrscheinlich mit dem in gleicher Flucht verlaufenden östlichen Mauerzug von Grabung 1936.055 in Verbindung gebracht werden. Als MR 3 wurden die noch erkennbaren Reste der 1953 gefassten, West-Ost verlaufenden Mauer bezeichnet, welche an MR 2 anstösst, wahrscheinlich sogar im Verband mit ihr gemauert ist.

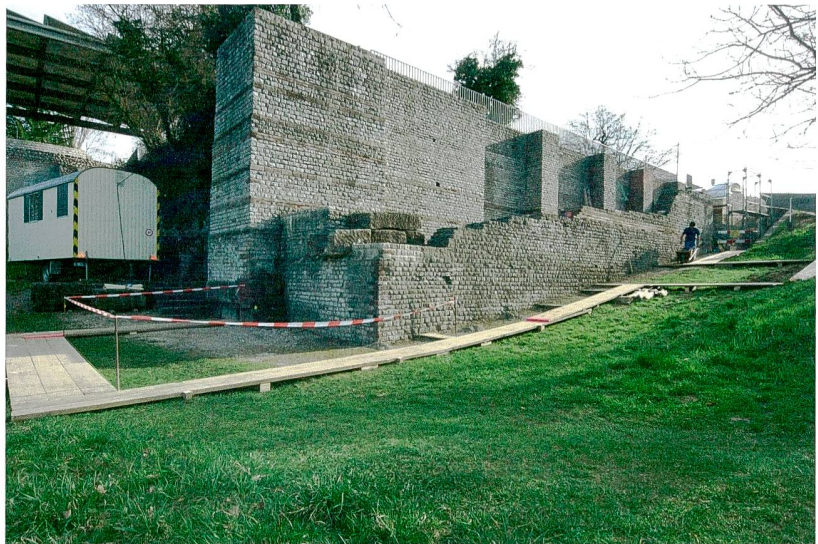
Abb. 51: Augst BL, Stützmauern Basilica (Grabung 2014.057). Feld 7 mit den Einrichtungen für Besucherinnen und Besucher (Bretterstege, stabile Abschränkungen) und dem fest montierten Regendach. Von Südwesten.

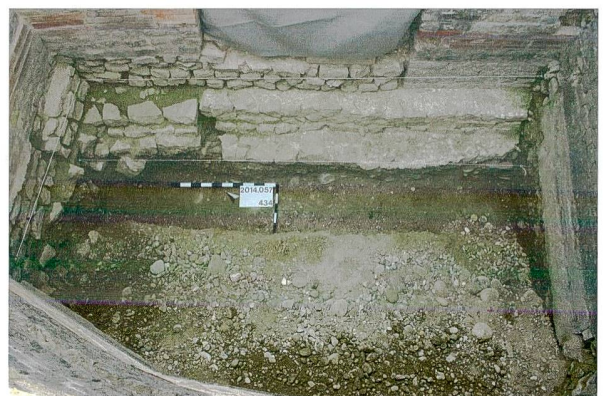
Abb. 52: Augst BL, Stützmauern Basilica (Grabung 2014.057). Raum 3 nach der vollständigen Ausräumung der modernen Sedimente im Nordteil. Die freigelegte Oberfläche entspricht dem anstehenden Kies. Oben das mehrphasige Mauerwerk an der Nordseite: links MR 8, darüber MR 32, in der Mitte ein Fundament für MR 7 (ehemals ein Durchgang mit massiver Sandsteinschwelle), rechts MR 25. Von oben, gegen Norden.

bis auf den anstehenden Boden hin untersucht. Wir erhofften uns, dort Spuren des Abwasserkanals (Kloake) mit dem Ziegelboden zu finden, denn seine Krümmung weist in der Fortsetzung genau auf diesen Raum. Es zeigte sich bald, dass der Raum schon während der Restaurierungsarbeiten von 1940/41 fast bis auf den anstehenden Kies ausgegraben worden war (Abb. 52). Teils neu, teils erneut dokumentiert wurden die Ansichten der Mauern der West- und der Nordwand. Hier zeichneten sich mindestens zwei Bauphasen ab, wobei deren Einordnung in ein Gesamtbild noch nicht nachvollziehbar ist. Über die an sich anzunehmende Fortsetzung des Abwasserkanals gegen Nordwesten bleiben wir so weiterhin im Ungewissen. Im nördlich anschliessenden Raum 3 wurde der 2013 ausgehobene Sondiergraben (Feld 2) dokumentiert und anschliessend wieder verfüllt (Abb. 53). Die moderne Überdeckung der Krone von MR 8 mit den aufgesetzten Pfeilern wurde auf der ganzen Länge

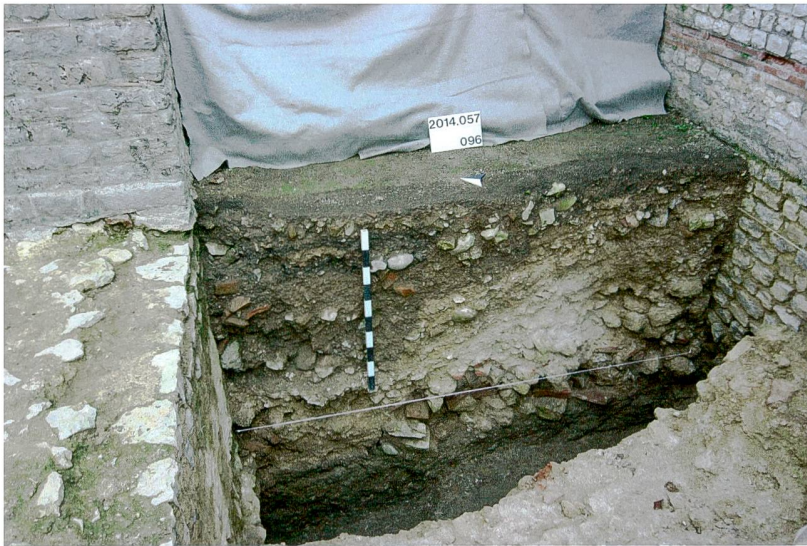
Abb. 53: Augst BL, Stützmauern Basilica (Grabung 2014.057). Nordprofil von Sondierschnitt Feld 2 im Innern des Bauwerks. Der deutlich erkennbare, hochrechteckig umgrenzte Eingriff links könnte der eventuell ausgeräumte und danach mit Trümmern verfüllte erste Abwasserkanal (Kloake) sein. Rechts davon eine massive Schicht mit Bautrümmern, das weissliche Material darin umfasst dicht gepackt Trümmer von Tuffsteinen, die zum Teil als Fragmente von Fenster- und/oder Türgewänden erkennbar waren. Ganz links im Bild die hier sehr tief fundamentierte MR 8, rechts die Stützmauer der Basilica (MR 21). Von Südwesten.

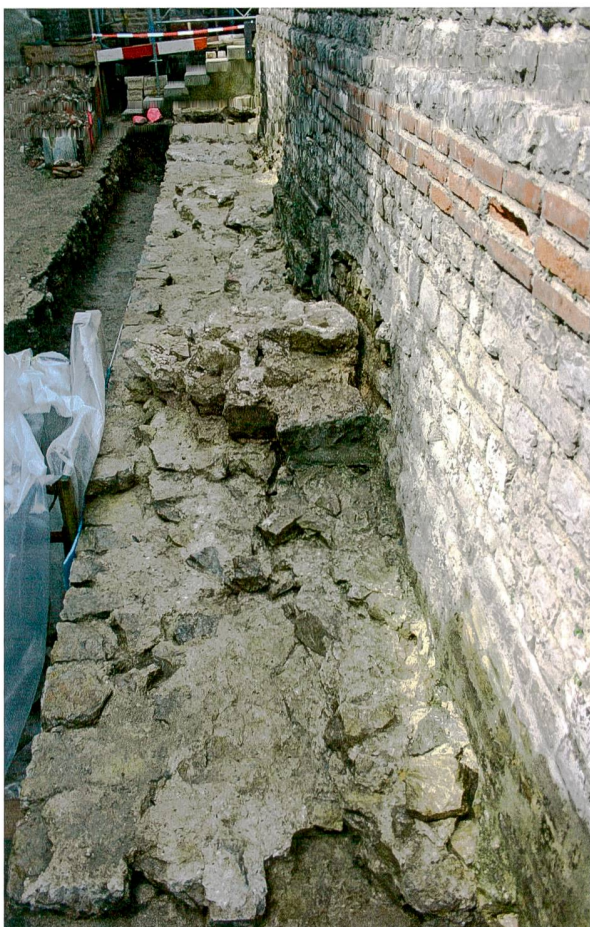
Abb. 54: Augst BL, Stützmauern Basilica (Grabung 2014.057). Freilegung der Originalsubstanz von MR 8 mit den aufgesetzten Stützpfeilern (Arbeitsaufnahme). Von Norden.

entfernt, was allerdings nicht überall restlos möglich war, weil die Restaurierung von 1940/41 sehr tief eingegriffen hatte (Abb. 54). Anhand der original erhaltenen Negative an der

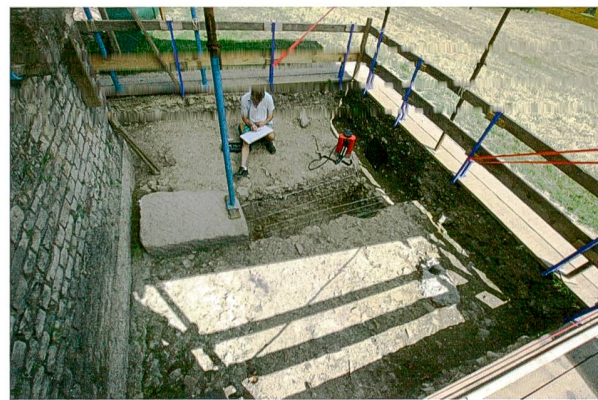
Abb. 55: Augst BL, Stützmauern Basilica (Grabung 2014.057). Feld 8 mit dem Buntsandsteinblock Mitte links. Von Südosten.

östlichen Oberfläche von MR 14 konnten immerhin die Masse der aufgesetzten Pfeiler (MR 9–MR 12) genau eruiert werden, die ebenfalls bis auf das römerzeitliche Mauerwerk hinunter freigelegt wurden. Im Feld 8 nördlich ausserhalb des Bauwerks kam schon bald nach den ersten Abbauarbeiten ein mächtiger Block aus Buntsandstein *in situ* zum Vorschein (Abb. 55). Seine Lage spricht dafür, dass er das aus dem Abfluss in MR 18 (Abb. 49) ausfliessende Wasser als eine Art Prellstein aufzufangen hatte, um das Entstehen eines Lochs im Boden zu verhindern. Wie dieses Wasser danach weitergeleitet wurde, ist bis jetzt unklar. Das Grabungsfeld berührt an seinem nördlichen Rand knapp die hier vorbeilaufende römische Fielriedstrasse. Es ist kaum anzunehmen, dass man das Wasser einfach über diese hinwegfliessen lassen hat. In Feld 7 westlich des Bauwerks sind die Abbauarbeiten nicht sehr weit gediehen (Abb. 56). Hier geht es vor allem darum, abzuklären, inwieweit (noch) Befunde vorhanden sind, welche uns mehr über das Aussehen des Terrains in römischer Zeit verraten. Entlang von MR 14 konnten zwei bis drei originale Steinlagen gefasst werden (Abb. 57).

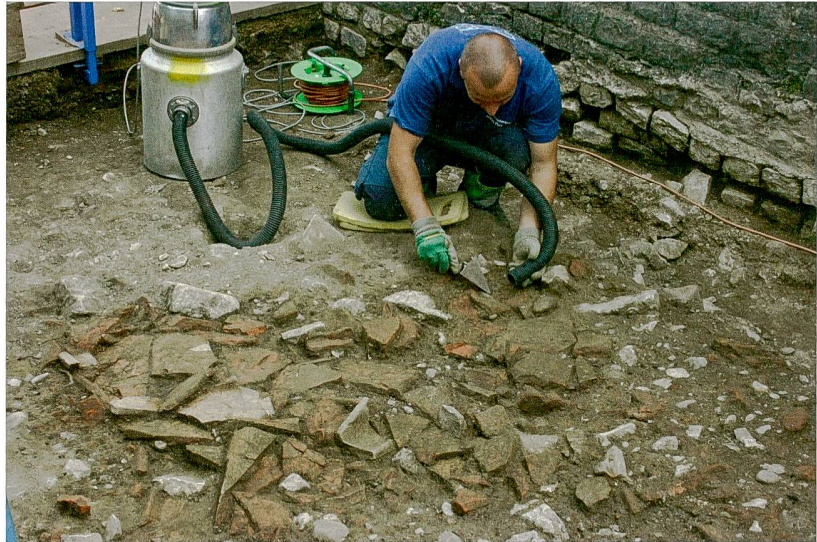
Abb. 56: Augst BL, Stützmauern Basilica (Grabung 2014.057). Freipräparieren einer Schicht mit verstärkten Dachziegeln in Feld 7. Von Südwesten.

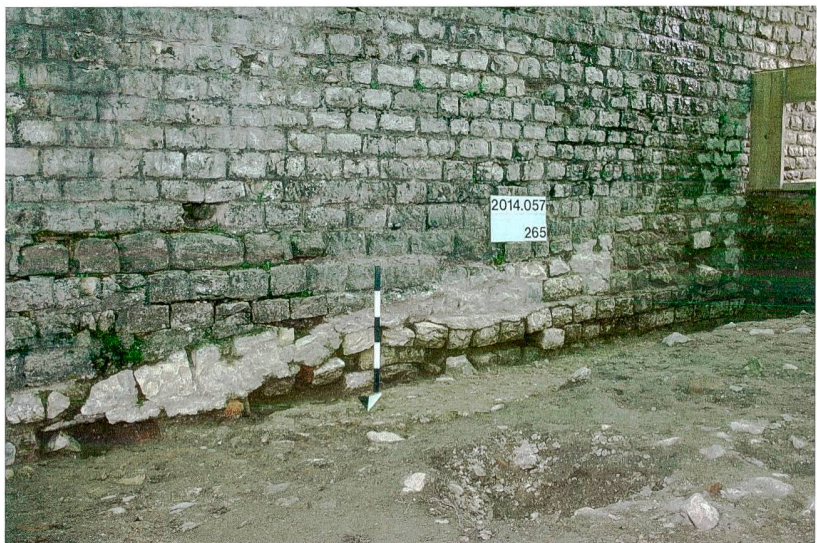
Abb. 57: Augst BL, Stützmauern Basilica (Grabung 2014.057). Ostrand von Feld 7 mit freigelegten Originalquadern von MR 14 (Aussenseite). Das gesamte Mauerwerk darüber wurde 1941/42 ausgeführt. Von Norden.

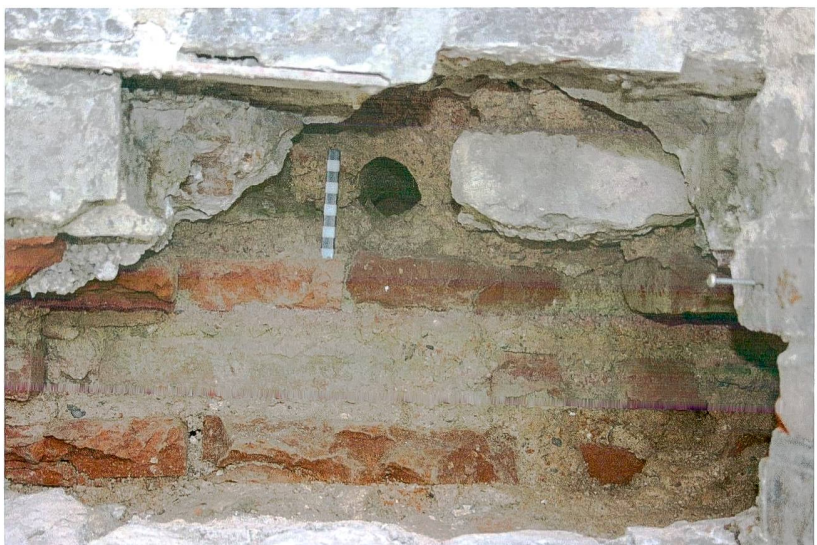
Abb. 58: Augst BL, Stützmauern Basilica (Grabung 2014.057). Nach dem Rückbau der konservierenden Mauerschale von 1941 sichtbar gewordenes originales Gerüstloch in MR 31 (Nordseite). Von Nordwesten.

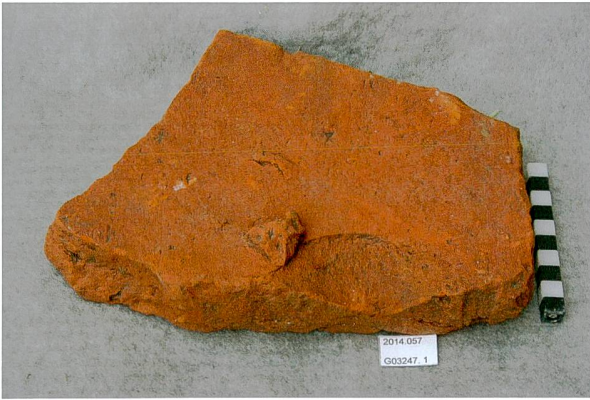
Abb. 59: Augst BL, Stützmauern Basilica (Grabung 2014.057). Zu den auffälligsten Fundobjekten der Grabung gehört eine Reihe von Tegulafragmenten mit auf der Oberseite aufgeklebten Tonklumpen (Inv. 2014.057.G03247.1).

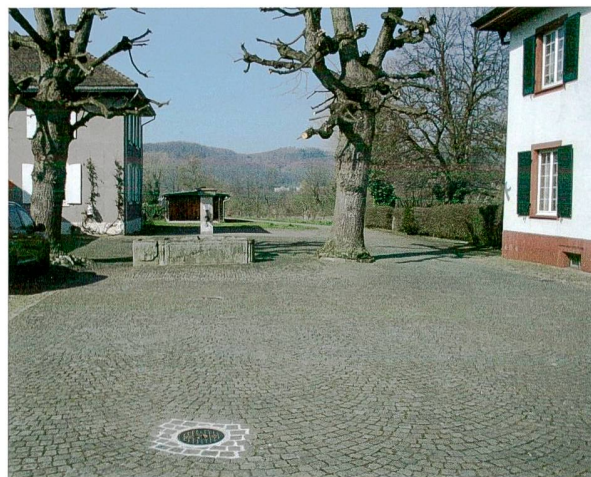
Abb. 61: Augst BL, Vorplatz Ehingerhof (Grabung 2014.060). Der Schacht mitten im Hofgelände der ehemaligen «Anstalt». Der Leitungsgaben, in welchem 1946 Brandgräber zum Vorschein kamen, liegt wenig links des neuen Schachtes – man beachte den bestehenden Schacht und den Brunnen im Mittelgrund. Links angeschnitten ein ehemaliges Ökonomiegebäude, rechts das ehemalige Wohnhaus des Ehinger'schen Landsitzes. Von Süden, mit Blick auf das Rheinufer (Baumreihe) und den Schwarzwald.

Kommentar: Am 18.11.2015 informierte uns Cédric Grezet, Grabungsleiter Kaiseraugst, über Aushubarbeiten auf dem Platz des Ehingerhofes (Abb. 60). Eine sofortige Kontrolle ergab, dass an der angegebenen Stelle eine Grube von ca. 0,6 m × 0,6 m ausgehoben worden war. Darin sollte ein Betonrohr als Standplatz für die Weihnachtstanne der Gemeinde Augst versenkt werden<sup>31</sup>. Der Aushub liegt nur wenig östlich des Leitunggrabens, bei dessen Aushub 1946 sechs Brandgräber dokumentiert worden sind (Abb. 61)<sup>32</sup>. Wie die Kontrolle des bereits erfolgten Aushubs ergab, war zum Glück kein Grab tangiert worden, aber die 1946 notierte schwarze Schicht war unter einer modernen Koffierung sehr deutlich zu erkennen (Abb. 62). Aus dem Aushub konnte etwas Keramik geborgen werden. Nach heutigem Wissensstand gehören die Einfahrt und der Hof des Gebäudeensembles zu den wenigen heute noch weitgehend ungestörten Flächen des Nordwestgräberfeldes.
