Ausgrabungen in Kaiseraugst im Jahre 2015

Autor(en): **Grezet, Cédric**

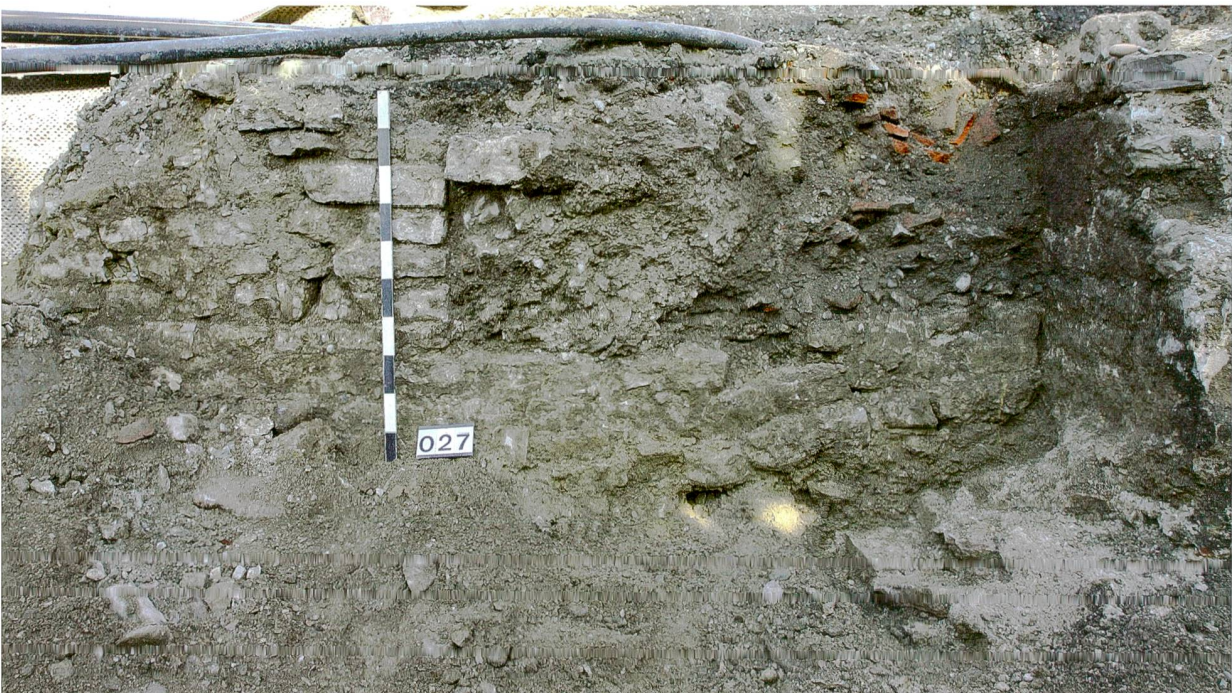
Abb. 6: Kaiseraugst AG, Baugrube Dorfstrasse 29 (Baubegleitung 2015.002). Rechts im Bild MR 10 mit dem stark hervorragenden Fundament. MR 68 zieht über dieses und stösst gegen MR 10. In einer späteren Phase wurde MR 68 teilweise abgebrochen: Beim Massstab ist die Ecksituation zusammen mit MR 69 (hier nicht sichtbar) neu errichtet worden. Rechts davon ist MR 68 bis auf drei Lagen abgebaut worden, um einen Durchgang für eine Gasse zu schaffen, deren Kiesbelag rechts im Bild gegen MR 10 noch intakt ist. Ein Riss und eine Senkung von ca. 0,10 m sind weitere Beweise für die statischen Probleme hier in der Region. Blick von Westen.

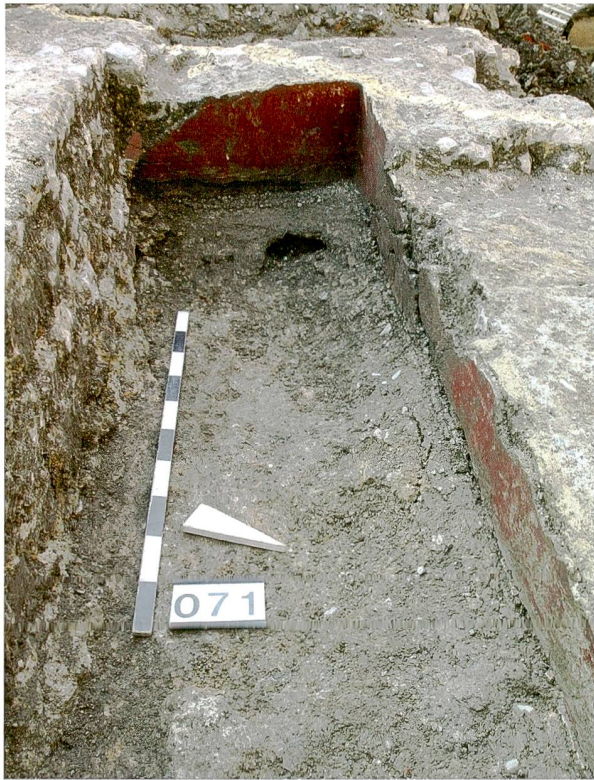
Abb. 12: Kaiseraugst AG, Baugrube Dorfstrasse 29 (Baubegleitung 2015.002). Ecksituation MR 72/MR 73 des prächtigen Raums mit bemalter Sockelzone und Resten eines Mosaiks entlang den Wänden. Die Tesserae wurden entfernt, bevor die spätantike MR 74, links im Bild, direkt auf dem Unterbau aus Ziegelschrotmörtel errichtet wurde. Dies führte zu einem Absinken und zu Rissen im Unterbau. Der weisse Fleck im Vordergrund ist ein Rest des kalkhaltigen Kitts, in den die Tesserae gesetzt gewesen waren. Blick von Osten.

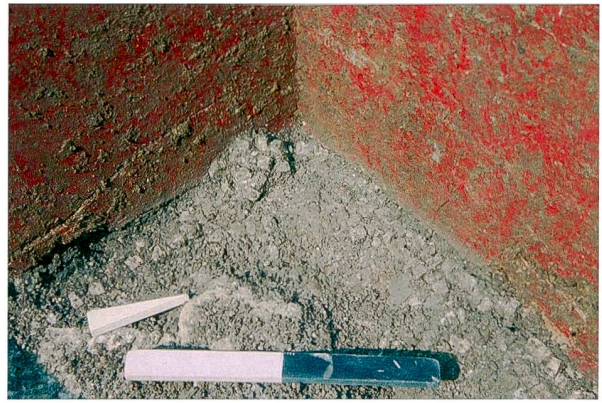
Abb. 13: Kaiseraugst AG, Baugrube Dorfstrasse 29 (Baubegleitung 2015.002). Häufchen von Tesserae in der Raumecke MR 72/MR 73, die auf dem hier lokal intakten Mosaik liegen. Blick von Südosten.

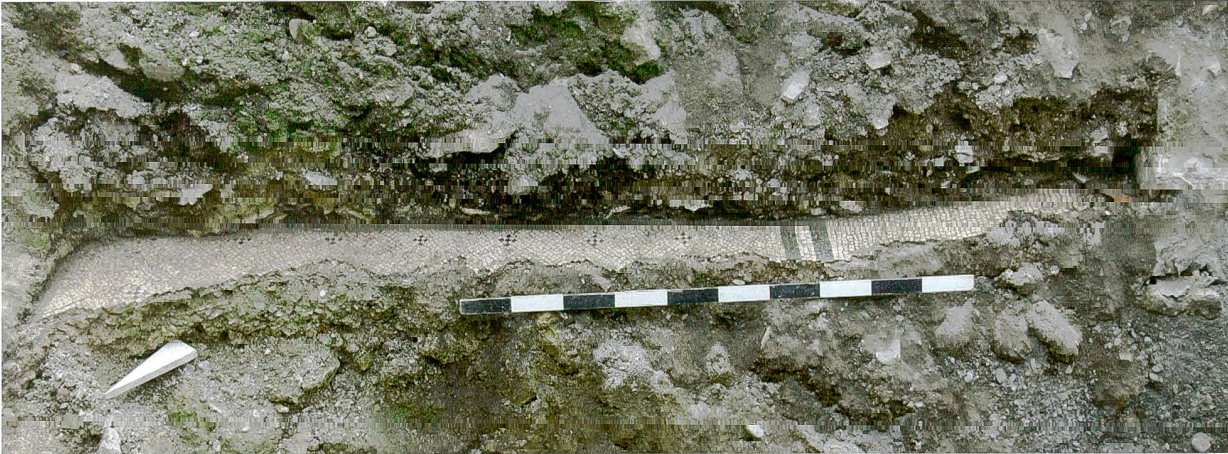
Abb. 16: Kaiseraugst AG, Baugrube Dorfstrasse 29 (Baubegleitung 2015.002). Freigelegtes Mosaik in der Baugrubenböschung. Rechts im Bild MR 73. Blick von Nordwesten.

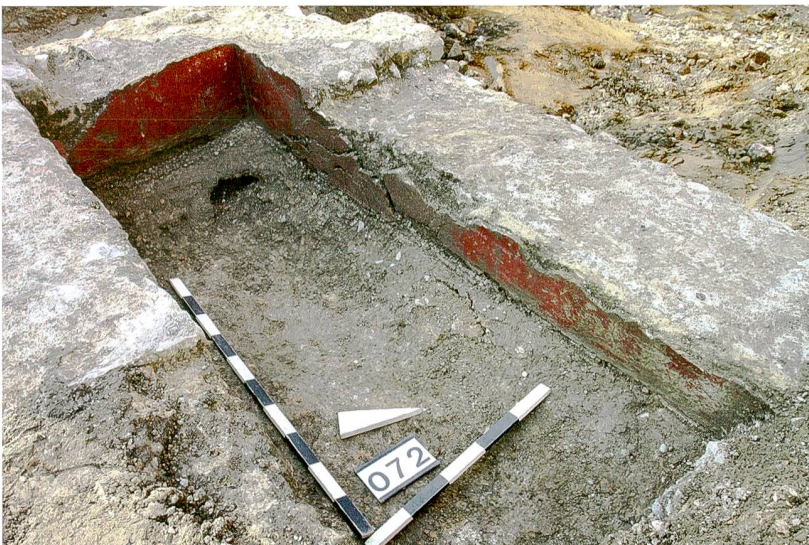
Abb. 18: Kaiseraugst AG, Baugrube Dorfstrasse 29 (Baubegleitung 2015.002). Die rot bemalte Sockelzone mit horizontalem weissen Strich an MR 72 (rechts) und MR 73 (links). Blick von Osten.

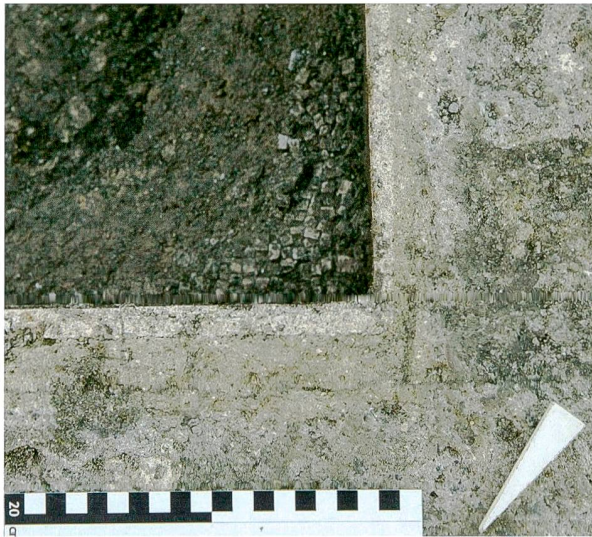
Abb. 19: Kaiseraugst AG, Baugrube Dorfstrasse 29 (Baubegleitung 2015.002). Aufbau der verschiedenen Verputzschichten an MR 72 (unten) und MR 73 (rechts). Blick von Nordwesten.

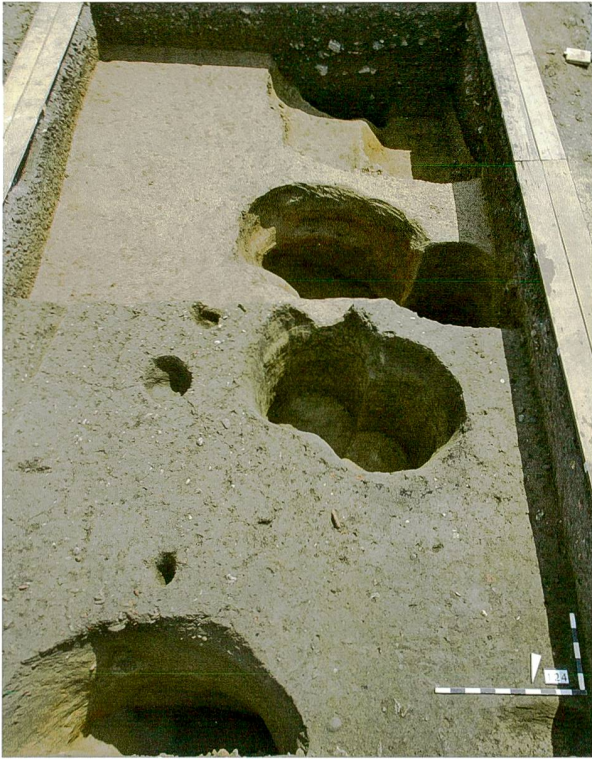
Abb. 35: Kaiseraugst AG, MFH Heidemurweg 28 (Grabung 2015.003). Geleerte, sich teilweise überschneidende holzbauleitliche Latrinengruben in Baugrube C. Blick von Norden.

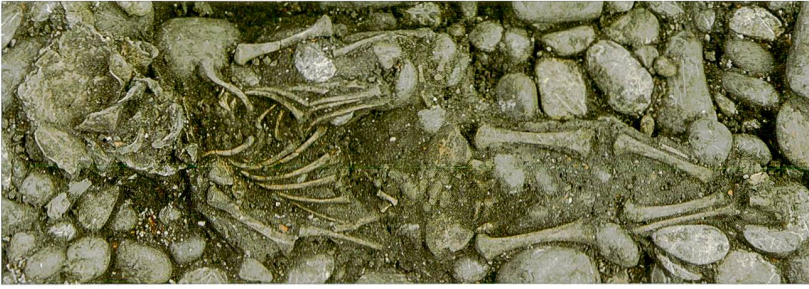
Abb. 41: Kaiseraugst AG, MFH Heidemurweg 28 (Grabung 2015.003). Säuglingsbestattung Grab 1 in Baugrube E. Blick von Westen.

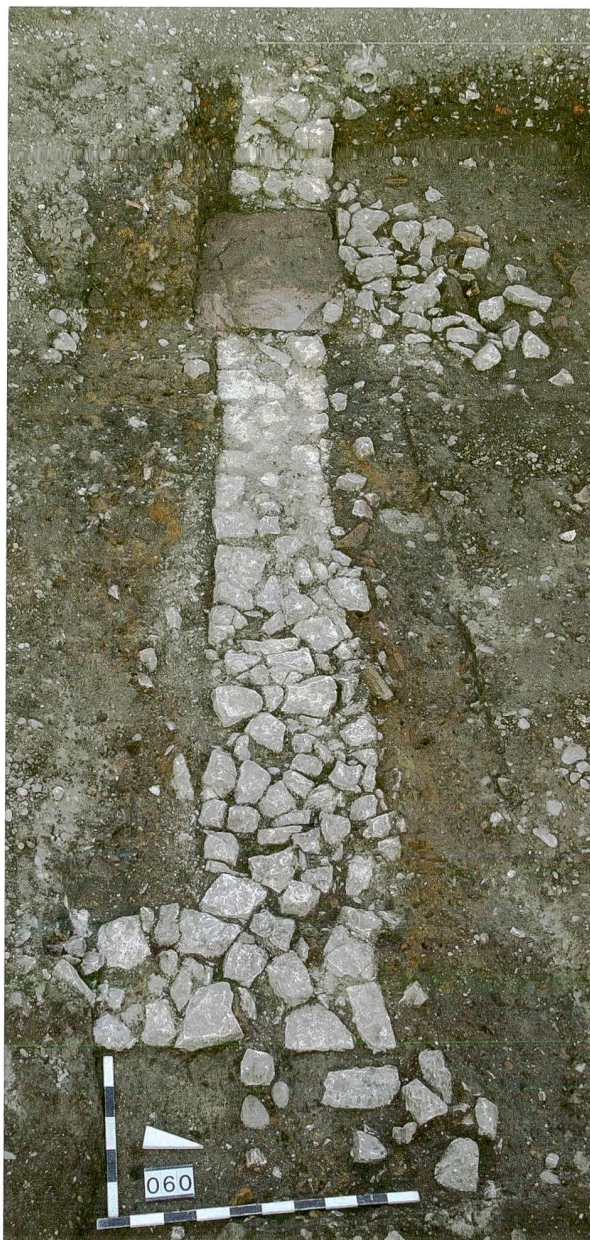
Abb. 46: Kaiseraugst AG, MFH Heidemurweg 28 (Grabung 2015.003). Südwestlich ausserhalb von Baugrube C oberflächlich freigelegte Mauern. Im Hintergrund das Aufgehende von MR 1 mit dem eingebauten grossen, roten Sandsteinquader. In der Fortsetzung die Ausgleichslage und das Fundament von MR 2, die mit MR 3 eine Ecke bildet. Blick von Osten.

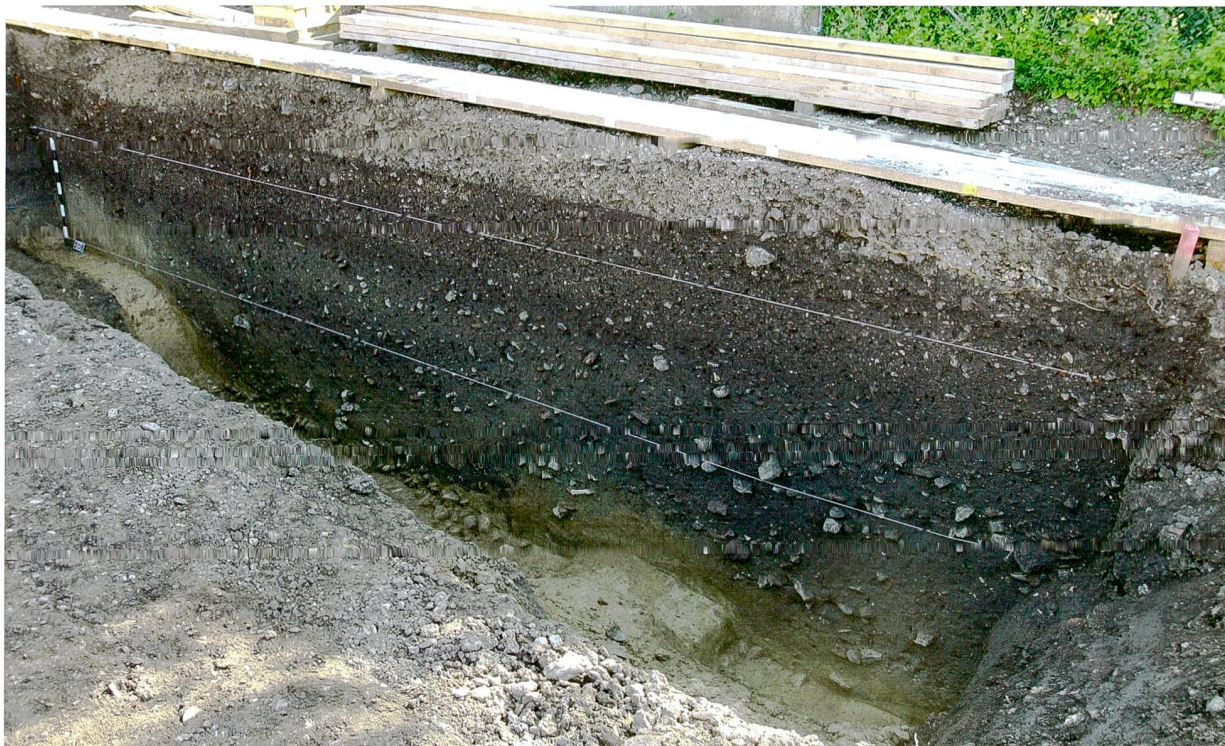
Abb. 47: Kaiseraugst AG, MFH Heidemurweg 28 (Grabung 2015.003). Sondierschnitt im Osten von Baugrube A. Im Profil P 10 sind links der zweiphasige Kastellgraben (1. wannenförmiger Querschnitt, 2. abgerundeter Spitzgraben mit Lehmanstrich) und rechts mehrere Strukturen zu sehen, darunter die gekappten Entwässerungsgräben und spätere Gruben. Blick von Südwesten.
