Ausgrabungen in Kaiseraugst im Jahre 2016

Autor(en): **Grezet, Cédric**

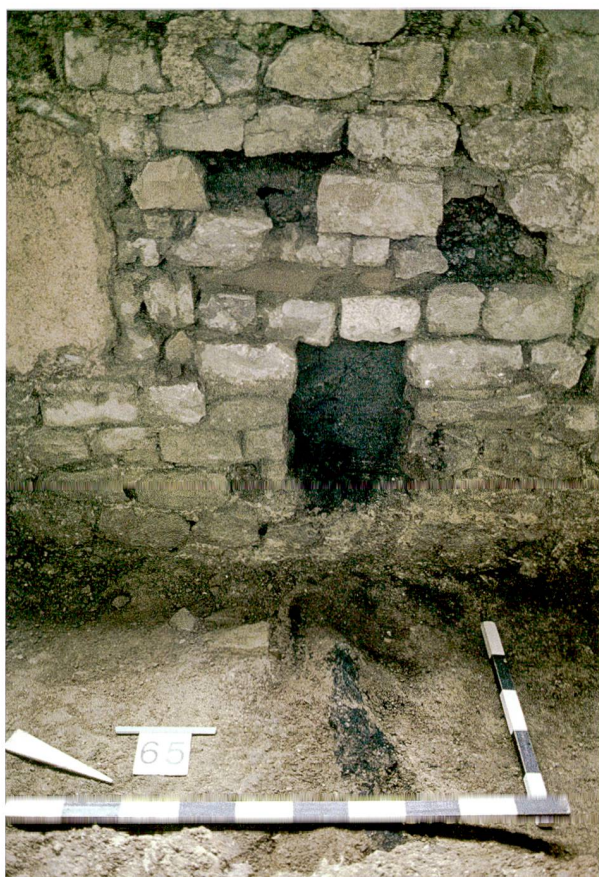
Abb. 49: Kaiseraugst AG, Nachuntersuchungen Schmidmatt (Dokumentation 2016.005). Haus 2, Raum 10: Die Grabungsaufnahme von 1986 zeigt den ursprünglichen Befund mit dem Balkenloch im Bereich der heute ausgebrochenen Stelle. Blick von Osten.
